P.I (π) Fly Vatten och Fiskevård

Struktur objekt

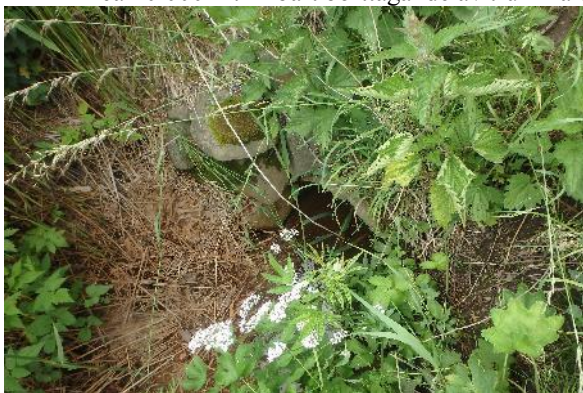
-
1. Plats: S1 – 1. Lilla Dömestorp
Koordinater: 6259698/1325271

Beskrivning: Åkertrumma med diameter 0,4 m utgör inget hinder men är för liten för vattendraget och stoppar flödet. På grund av sitt läge på åker blir det billigare att byta ut trumman.

Åtgärdsförslag: Trumman byts ut mot större nedgrävd vägtrumma med diametern 1 meter. Man kan även tänka sig att ta bort trumman helt utan att den ersätts.

Kostnadsförslag: Byte av trumma 1,0 m * 4 - 6 m och två dagars arbete + trumma, material och maskin ca 40 000 kr. Enbart borttagande av trumma ca 10 000 kr.

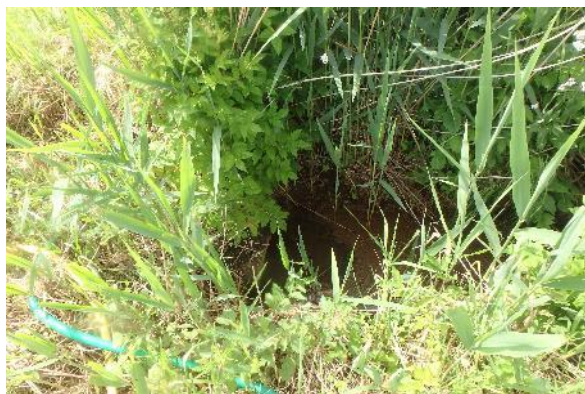
-
2. Plats: S2 – 1. Lilla Dömestorp

Beskrivning: Vägtrumma med diameter 0,4 m utgör inget hinder men är för liten för vattendraget och stoppar flödet.

Åtgärdsförslag: Trumman byts ut mot större nedgrävd vägtrumma med diametern 1 meter.

Kostnadsförslag: Byte av trumma 1,0 m och tre dagars arbete + trumma, material och maskin ca 80 000 kr.

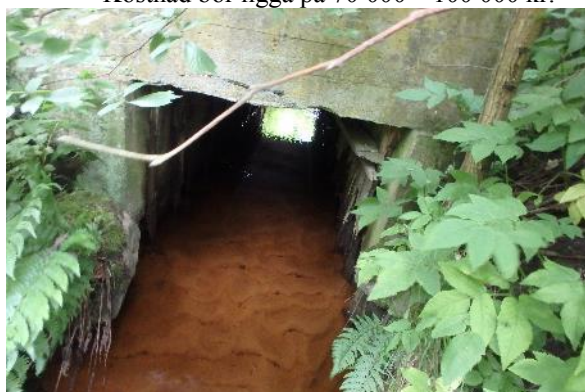
3. Plats: S3 – 2. Röhögsbäcken

Beskrivning: Cementbro i åker, bron utgör inget vandringshinder. Nedströms och uppströms är bäcken rensad och saknar uppväxtområden för öring.

Åtgärdsförslag: Med bron görs inget men bäcksträckan bör restaureras med att tillföra mindre storlekar på block och sten samt göra sträckan mer mångformig. En skuggande trädråd behövs kring vattendraget.

Kostnadsförslag: En restaurering bör ta tre till fem dagar med maskin, arbetsledning och material. Kostnad bör ligga på 70 000 – 100 000 kr.

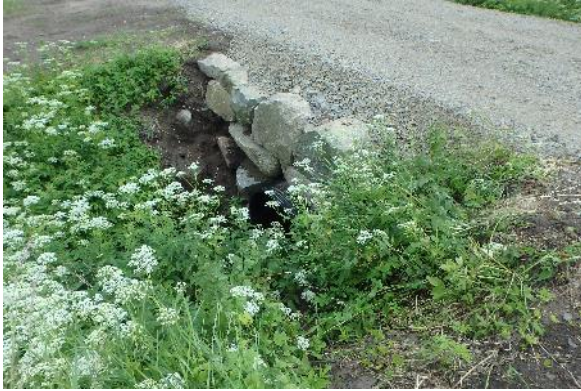
4. Plats: S4 – 2. Röhögsbäcken

Beskrivning: Ny bytt åkervägtrumma i plast med diametern 0,9 m. Trumman utgör inget hinder men är för liten för bäckens bredd.

Åtgärdsförslag: Trumman bör i framtiden bytas ut mot en större nedgrävd trumma.

Kostnadsförslag: Byte av trumma till diametern 1,2 m -1,4 m och två dagars arbete + trumma, material och maskin ca 50 000 kr.

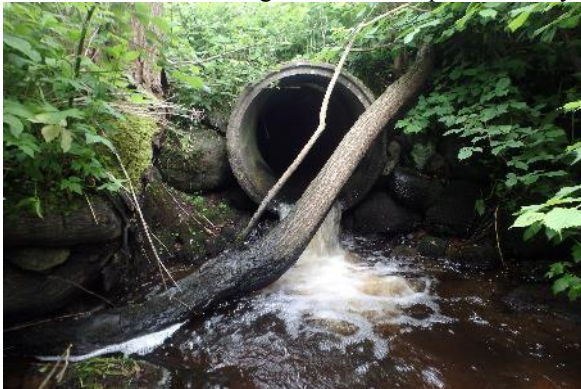
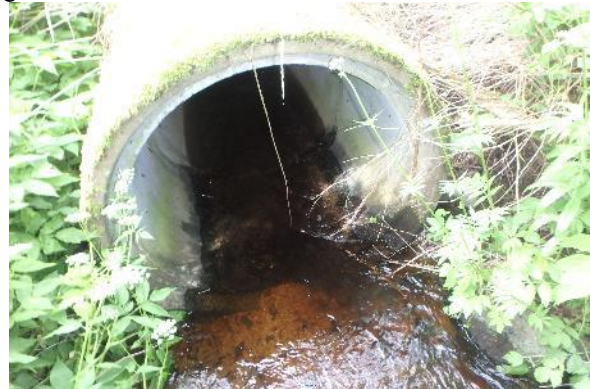
5. Plats: S5 – 2. Röhögsbäcken

Beskrivning: En längre cementtrumma ca 20 m med diametern 1,0 m under väg 115. Trumman utgör med stor sannolikhet vandringshinder.

Åtgärdsförslag: Vid vägomläggning bör trumman bytas ut mot större halvtrumma eller bro.

Kostnadsförslag: Halvtrumma plus tre till fyra dagars arbete ca 150 000 kr.

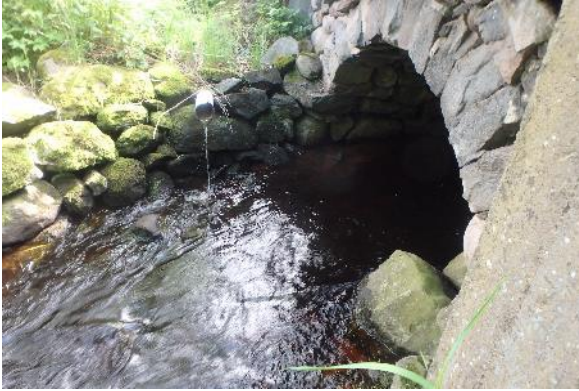
6. Plats: S6 – 3. Hasslövsbäcken

Beskrivning: Äldre stenalvsbro med bredd på 2,5 m, som inte utgör något hinder. Här hittades utterspilning på stenar under bron. Bron bör ha bevarandeskydd.

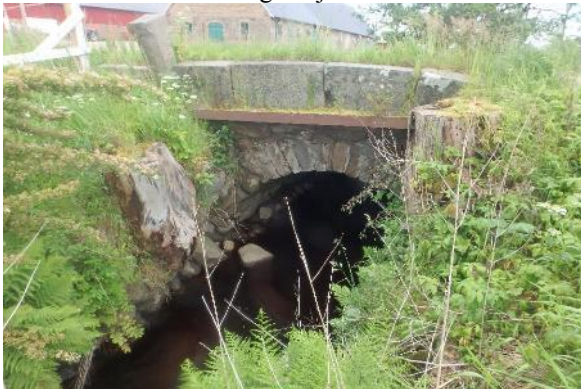
7. Plats: S7 – 3. Hasslövsbäcken

Beskrivning: Äldre stenvalvsbro med bredd på 2,5 m som inte utgör något hinder. Här sågs utter tidigare i år av närboende. Bron bör ha bevarande skydd.

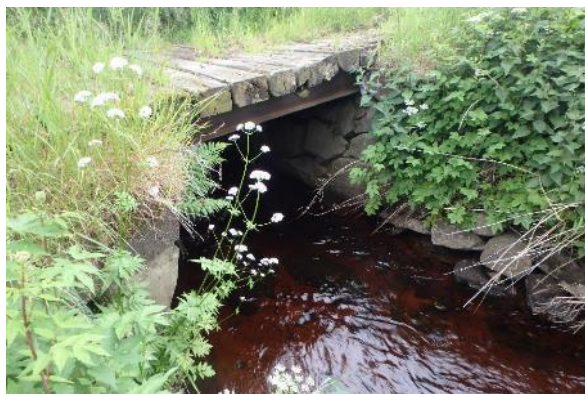
8. Plats: S8 – 3. Hasslövsbäcken

Beskrivning: Järmbalkbro klädd med träreglar upplagd på äldre stensatta sidor. Bron utgör inget hinder.

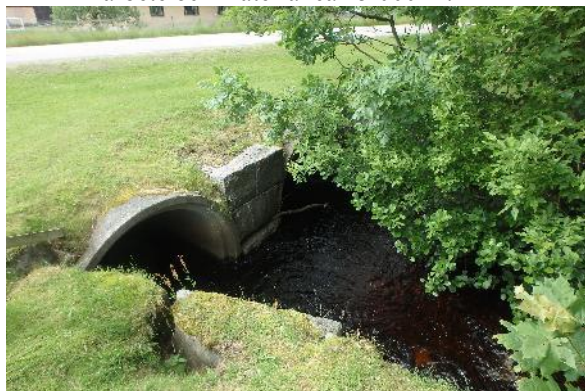
9. Plats: S9 – 3. Hasslövsbäcken

Beskrivning: En stor dubbeltrumma med längd av ca 20 m och diametern 1,6 m vardera. Trummorna utgör inget hinder för fisk. Utter kan ha svårt att gå in i trumman då det fattas markeringsstenar och utterpassage.

Åtgärdsförslag: En utterspång byggs i trumman samt att markeringsstenar sätts i anslutning och i trumman. I framtiden bör det övervägas om att man byter ut trummorna mot en vägbro.

Kostnadsförslag: Inget, men en bro bör med arbete kosta ca 200 000 kr. En utterpassage med två dagars arbete och material ca 15 000 kr.

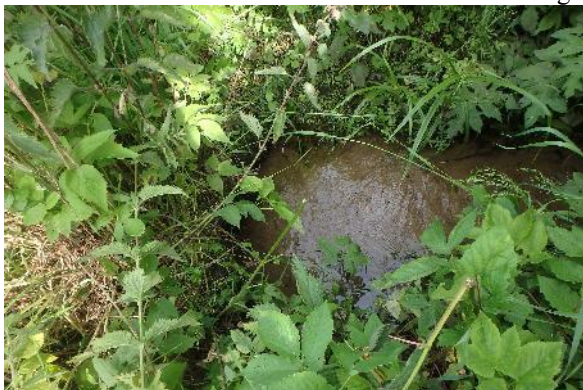
11. Plats: S11 – 4. Kuskabäcken

Beskrivning: Täckdikad sträcka på ca 250 m genom betesmark som mynnar i Stensån

Åtgärdsförslag: Lyfta upp den kulvert som finns och återställa bäcken med fiskbiotop. En alridå och skyddszon bör skapas efter iordningställandet.

Kostnadsförslag: Kostnaderna kan skifta beroende på bottenmaterial och lättframkomlighet samt bortförsel av trummor. Tidsåtgång ca fem dagar med grävmaskin och handledning, plus material ca 100 000 kr. Mark och kantzoner har inte tagits med i beräkningarna.

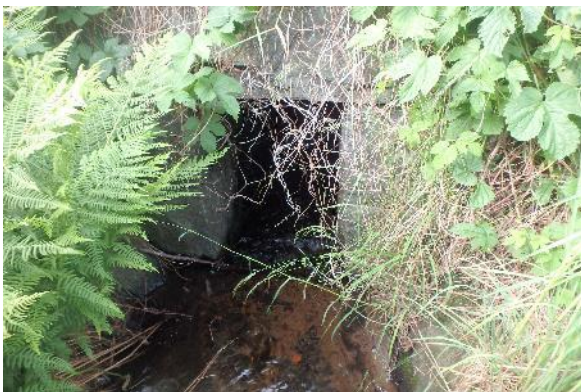
13. Plats: S13 – 4. Kuskabäcken

Beskrivning: Stenkista/bro på 1 m bred och ca 15 m under landsväg mellan Hasslöv och Östra Karup. Stenkistan utgör inget hinder för fisk. Om vägen i framtiden görs om bör stenkistan bytas ut mot större bro/halvtrumma.

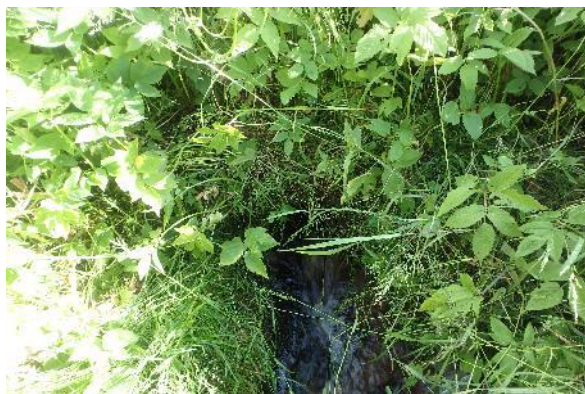
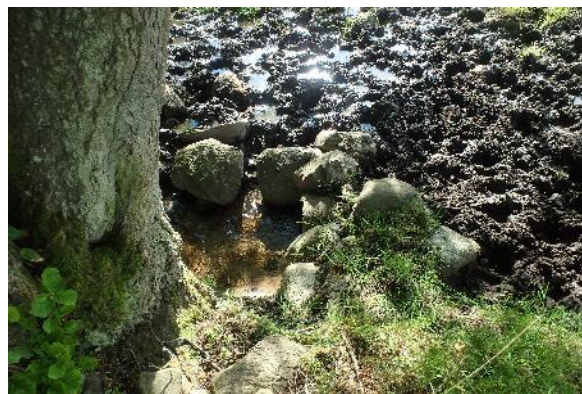
14. Plats: S14 – 4. Kuskabäcken

Beskrivning: Täckdikad sträcka på 130 m genom åkermark. Före och efter täckdikningen är bäcken mycket fin som öringbäck.

Åtgärdsförslag: Kulverten tas upp och bäcken återställs som öringbäck.

Kostnadsförslag: Kostnaderna kan skifta beroende på bottenmaterial och lättframkomlighet samt bortförsel av trummor. Tidsåtgång ca fyra dagar med grävmaskin och handledning, plus material ca 100 000 kr. Mark och kantzoner har inte tagits med i beräkningarna. Närheten till väg bör underlätta arbetet.

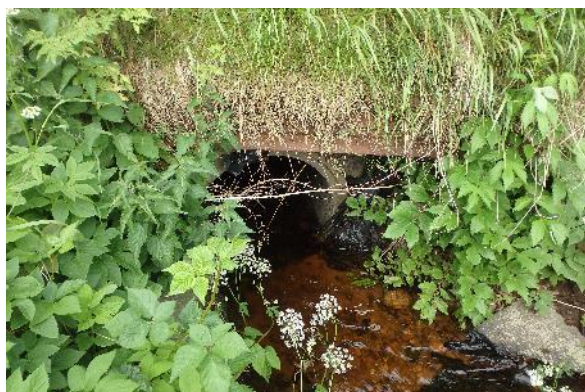
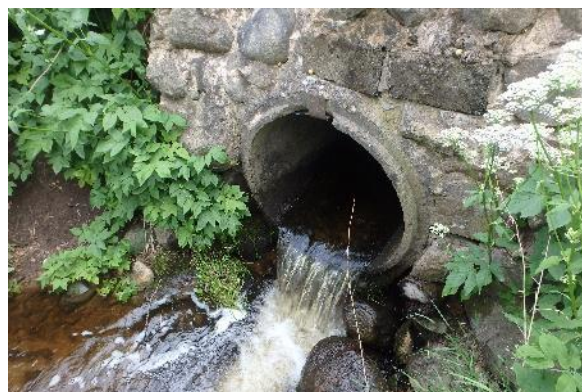
15. Plats: S15 – 5. Tjuvahultsbäcken

Beskrivning: Cementtrumma med diametern 0,8 m under grusväg. Trummans utlopp ligger för högt och utgör definitivt hinder för svagsimmande arter. För laxfisk är hindret partiellt och kan passeras vid höga flöden.

Åtgärdsförslag: Trumman byts ut till en större nedgräv trumma/halvtrumma eller bro.

Kostnadsförslag: Kostnad tre dagars arbete med maskin, handledning och material cirka 70 000 – 100 000 kr.

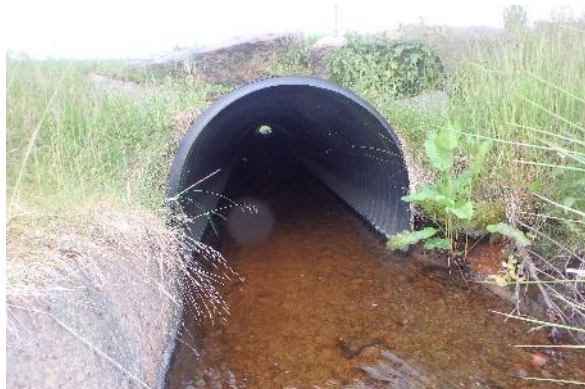
16. Plats: S16 – 5. Tjuvahultsbäcken

Beskrivning: Nedgrävd plasttrumma med diametern 1,1 m under landsväg mellan Hasslöv och Östra Karup. Trumman utgör inget hinder och fungerar för alla fisk arter. Det man skulle kunna önska var att det fanns utterpassage.

Åtgärdsförslag: Utter passage bör göras.

Kostnadsförslag: två dagars arbete plus material. Ca 15 000.

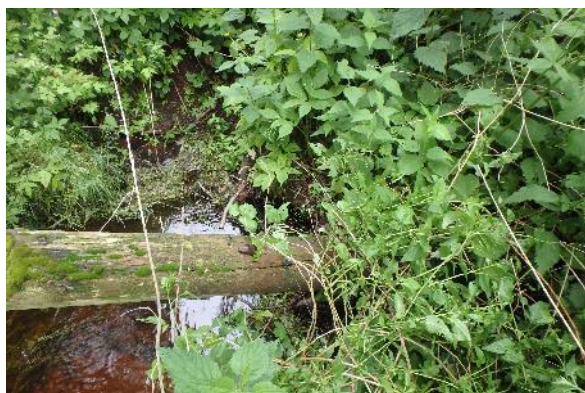
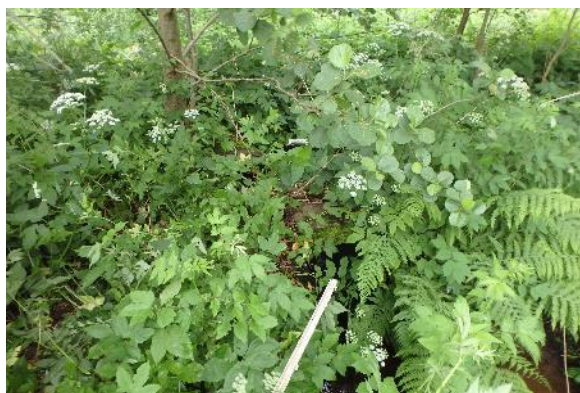
17. Plats: S17 – 6. Dalabäcken

Beskrivning: En före detta åkertrumma med diametern 0,8 m ligger nära hus. Trumman är trasig, delad och har inte någon funktion.

Åtgärdsförslag: Trumman tas bort helt utan att ersättas med ny trumma.

Kostnadsförslag: Borttagande av trumma med en dag med maskin, material och återställande I samband med borttagande av trumma kan block och lekmaterial tillsättas på sträckan. Kostnad ca 15 000 kr.

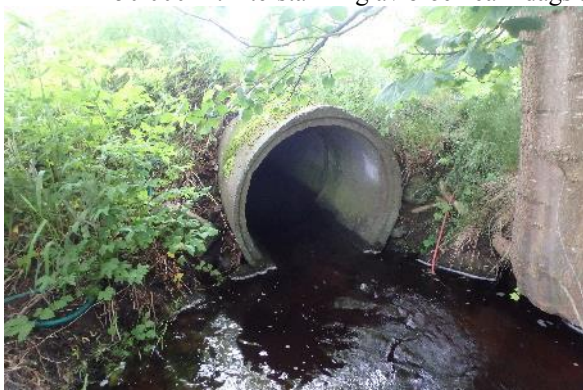
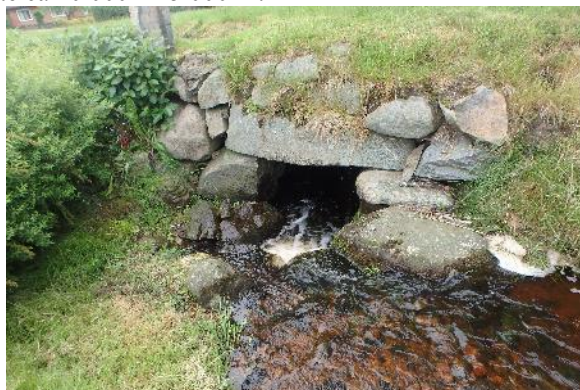
18. Plats: S18 – 6. Dalabäcken

Beskrivning: En äldre stenkista/trumma 0,9m*0,7m som förlängts med cementtrumma med diametern 1,0 m. Trumman utgör partiellt hinder vid lågflöde och kan sättas igen med grenar och skräp.

Åtgärdsförslag: Inget i dagsläget men bör bytas ut till bro i samband med vägomläggning. Man kan lägga mindre block i trumman för att underlätta för vandrande fisk.

Kostnadsförslag: En mindre vägbro/halvtrumma med Fem dagars arbete bör kunna kosta 100 000 – 150 000 kr. Återställning av block ca 1 dags arbete ca 10 000 – 15 000 kr.

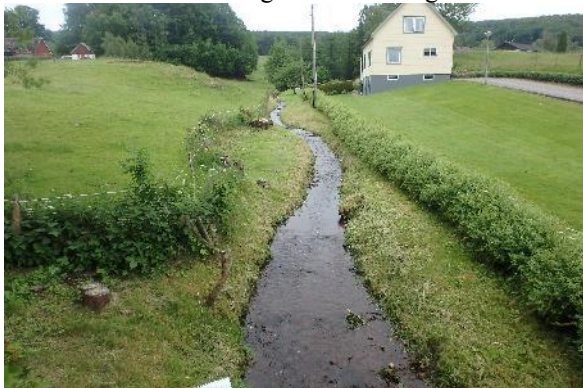
19. Plats: S19 – 6. Dalabäcken

Beskrivning: Uppströms vägen går bäcken genom trädgård och fårhage. Gräset har slagits längs bäcken och gräsmatta kantar vattendraget, det fattas även gömsle och block för uppväxande fisk. Två klackar har gjorts för att hålla vatten, dessa utgör inget hinder.

Åtgärdsförslag: Mindre block bör tillsättas för att öka uppväxets möjligheterna för fisk. Efter restaurering bör en trädbeklädd kantzon skapas för skugga och skydd.

Kostnadsförslag: En till två dagars arbete med material och blockutsättning. Kostnad ca 20 000 kr.

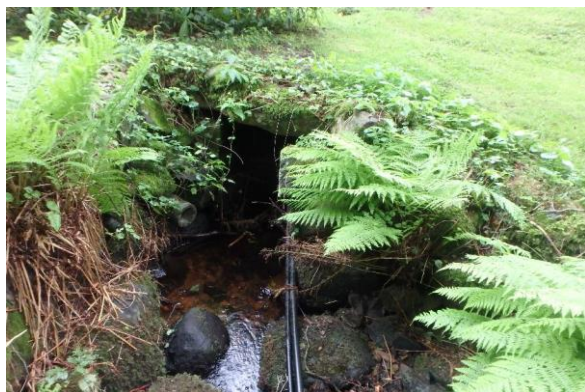
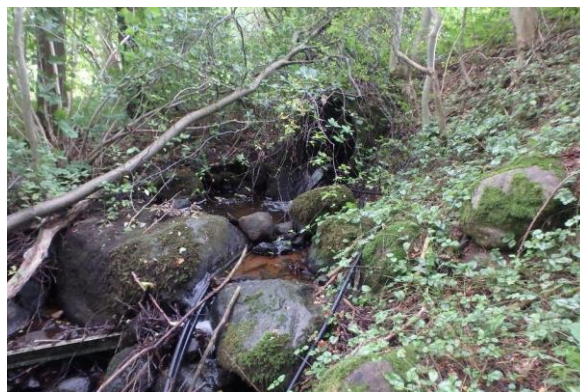
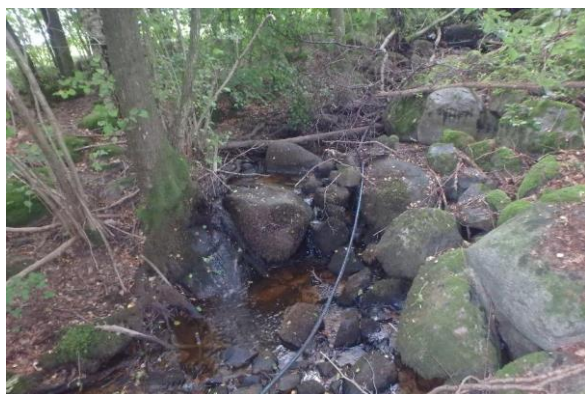
20. Plats: S20 – 6. Dalabäcken

Beskrivning: En tvådelad trumma under mindre landsväg som både består vid inloppet av en äldre stenkista och en cementtrumma vid utloppet. Cementtrummans läge vid utloppet ligger alldeles för högt och utgör definitivt hinder för all fisk. Cirka 15 meter nedströms trumman finns ytterligare ett svårpasserat hinder i form av upplagd sten. Nedströms och uppströms finns mycket fina uppväxtområden för laxfisk.

Åtgärdsförslag: Trumman byts ut mot en bro eller halvtrumma samt att vandringshindret nedströms trumman ordnas till så att öringen får fri passage förbi vägen.

Kostnadsförslag: Byte av trumma till en mindre vägbro/halvtrumma med fem dagars arbete bör kunna kosta 100 000 – 150 000 kr. Återställning av fiskväg i samband med trumbyte, ca en dags arbete 10 000 -15 000 kr

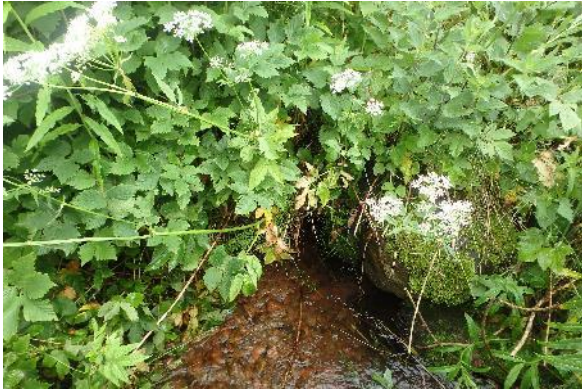
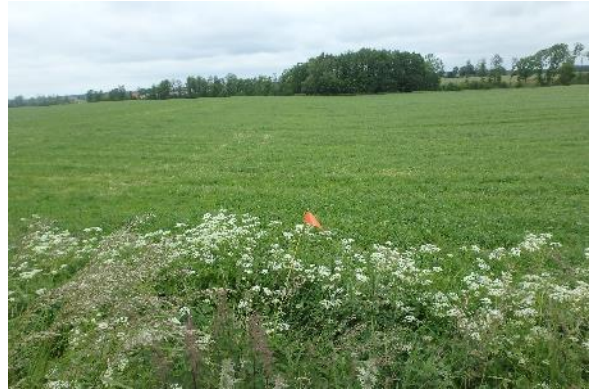
21. Plats: S21 – 7. Björkeredsbäcken

Beskrivning: En täckdikad sträcka på 150 - 200 m som går från Hasslöv-Vindrarpsvägen och mynnar i Hasslövsbäcken. Kulverten utgör definitivt hinder.

Åtgärdsförslag: Kulverten tas upp och bäckens miljö återställs. Efter åtgärd bör en kantzon låtas växa upp längs vattendraget.

Kostnadsförslag: kostnad ca 100 000 kr för fem dagars arbete, med maskin, handledare och material.

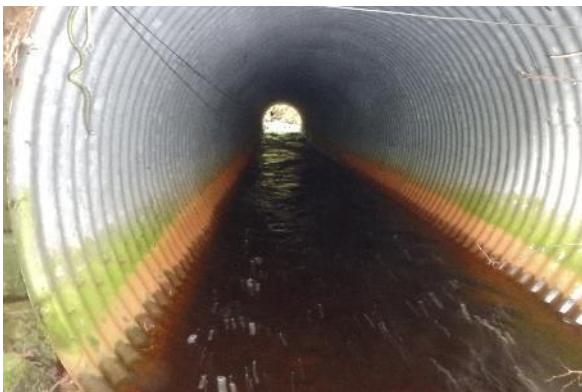
22. Plats: S22 – 8. Svinamadsbäcken

Beskrivning: En plåttrumma med diametern 2 m under väg Hasslöv – Vindrap. Trumman utgör inget hinder för vandrande fisk. Här hittades utterspillning.

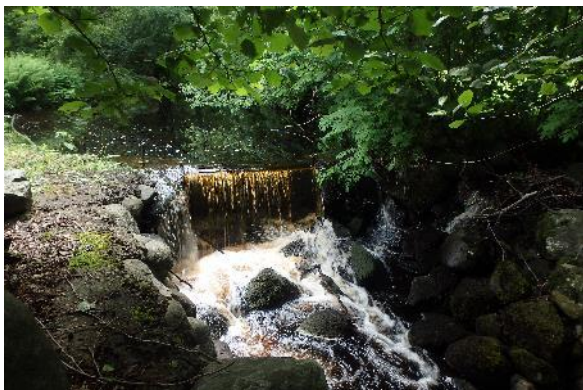
23. Plats: S23 – 8. Svinamadsbäcken

Beskrivning: Den första av tre äldre branddammar. Dammarna har gjort sitt som brandskydd och utgör idag ingen funktion. Hindret är mycket svårpasserat för all fisk. Ågarna vill ha kvar vattenspegel. Två åtgärdsförslag har gjorts.

Åtgärdsförslag: ¹ Total utrivning och återskapande av bäckbotten. Möjligheter finns att göra en bäckfåra i mitten och samtidigt behålla dammen. ² En bassängtrappa görs genom att sänka dammen något. En av träplankorna tas bort och en bassängtrappa görs nedströms så att fisken kan passera.

Kostnadsförslag: Förslag ¹ Total utrivning och återställande av bäckmiljön. Kostnad en till tredagars dagars arbete med maskin plus material ca 15000 kr – 30 000 kr.

² Nedtrappning genom bassängtrappa ca en till tre dagars arbete med maskin och material ca 15 000 kr – 30 000 kr.

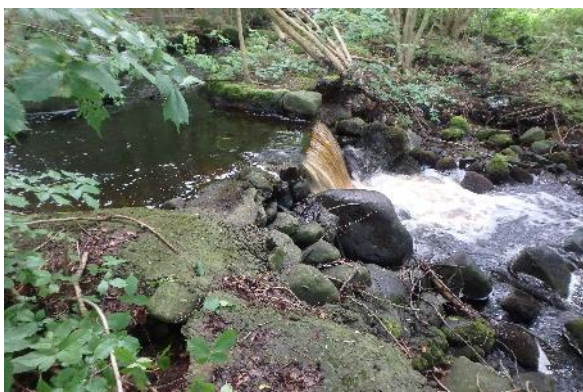
24. Plats: S24 – 8. Svinamadsbäcken

Beskrivning: Den andra av tre branddammar. Fallet utgör troligen definitivt hinder då ingen möjlighet finns för fisken att ta sats nedströms. Möjligheter finns för omlöp runt dammen.

Åtgärdsförslag: Ett omlöp görs på bäckens vänstra sida sett nedifrån och uppströms.

Kostnadsförslag: Kostnad två dagars arbete med maskin, handledning och material ca 30 000 kr.

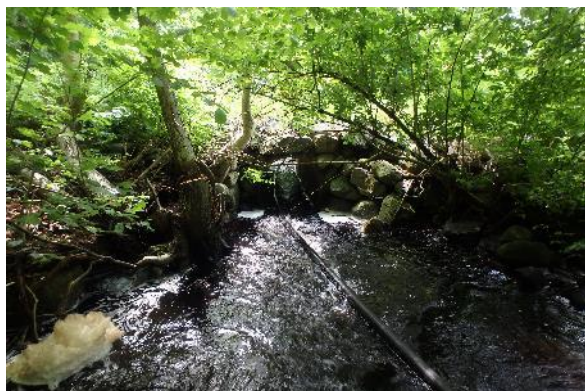
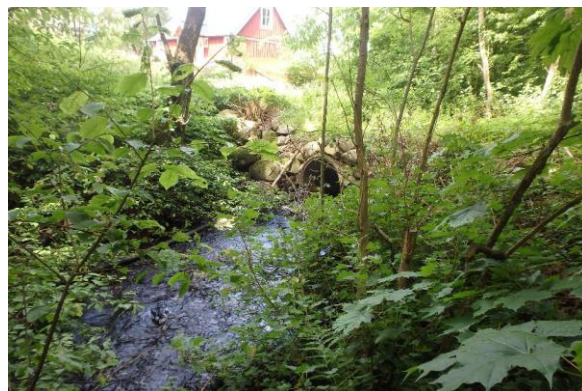
25. S25 – 8. Plats: Svinamadsbäcken

Beskrivning: En skogsväg till hus med trumma i vattendraget. Trumman är av cement och har diametern 1 m. Den utgör partiellt hinder för fisk och är för liten för vattendraget. Trumman under vägen nedströms (S22) har en dubbelt så stor diameter. En slang till vattenuttag leder igenom trumman.

Åtgärdsförslag: Trumman föreslås att bytas ut mot enklare bro och vattenuttaget tas bort från vattendraget.

Kostnadsförslag: Tre till fem dagars arbete med maskin och handläggare samt en enklare bro/halvtrumma med material ca 100 000 kr.

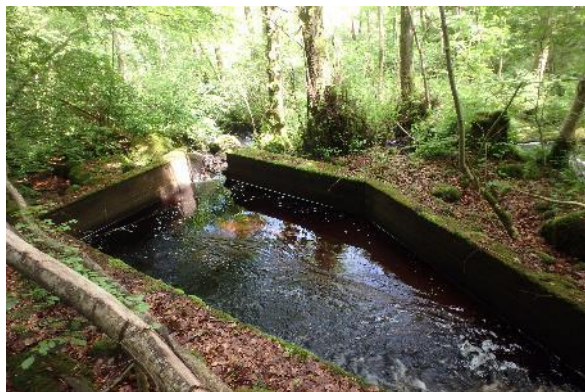
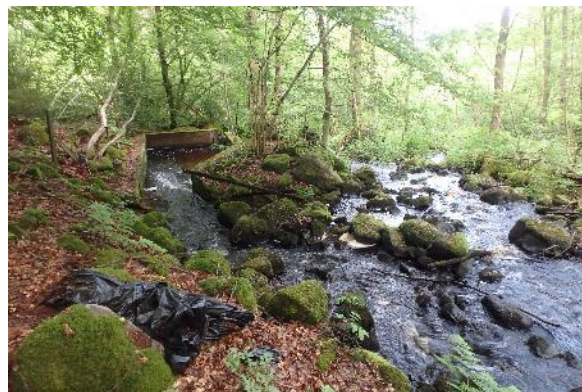
26. Plats: S26 – 8. Svinamadsbäcken

Beskrivning: Den tredje av de branddammar som finns i bäcken. Dammen har ingen funktion och vattnet rinner halvt vid sidan om dammen. Ett försök har gjorts med att stänga av den naturliga åfåran med hjälp av plastsäckar och leda vattnet in i dammen. Om allt vatten går igenom dammen utgör den definitivt hinder för all fisk. Ett vattenuttag ligger i dammen. Frågan är om den är laglig.

Åtgärdsförslag: Vattnet till branddammen täpps igen och leds till den naturliga åfåran runt dammen. Åtgärden görs för hand med spett.

Kostnadsförslag: En man en dag ca 5000 kr.

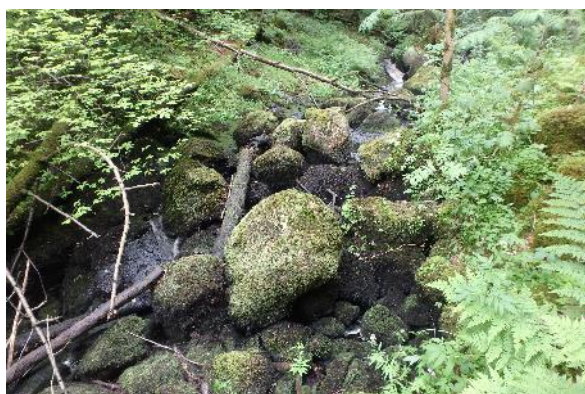
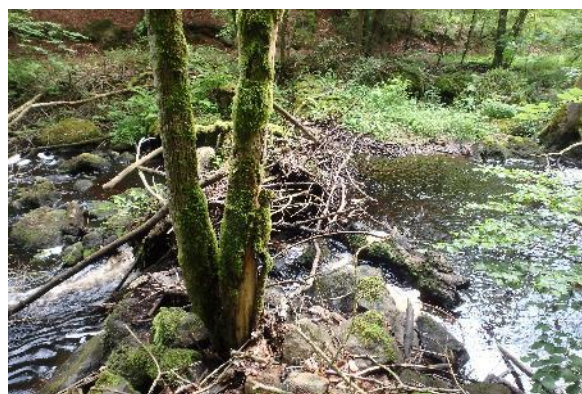
27. Plats: S27 – 8. Svinamadsbäcken

Beskrivning: Två stycken partiella hinder skapade genom äldre betes/skogs bruk.

På första hindret har sten rasat ned i bäcken och vattnet passerar under stenarna vilket gör att bäcken utgör vandringshinder utom vid mycket höga flöden. Vid det andra hindret har en stenmur byggts tvärs över vattendraget och bildat en bröt.

Åtgärdsförslag: Båda hindren tas bort för hand med spett och görs så att en fiskväg på plats skapas.

Kostnadsförslag: En till två dagars arbete för två man ger kostnad på 10 000 kr.

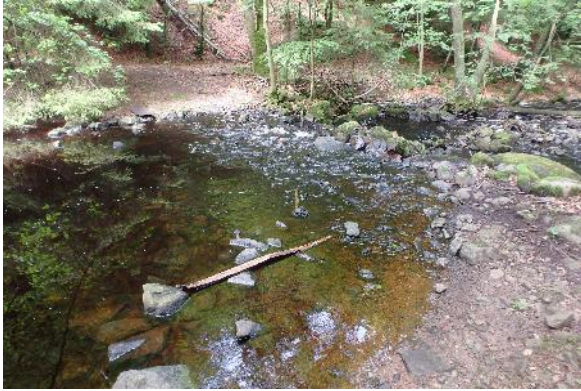
28. Plats: S28 – 8. Svinamadsbäcken

Beskrivning: En skogskörväg som tidigare gjorts går över bäcken och bildat en bröt med stenar nedströms. Hindret är partiellt.

Åtgärdsförslag: hindret tas bort och lekgrus tillsätts. Genom ovanstående åtgärder och att tillsätta lekgrus kommer det att generera nära en kilometer med nya uppväxtområden och möjligheter för yngel att sprida sig nedströms i bäcken både lax och havsöring.

Kostnadsförslag: En dags arbete med maskin, handläggare och lekgrus ca 20 000 kr.

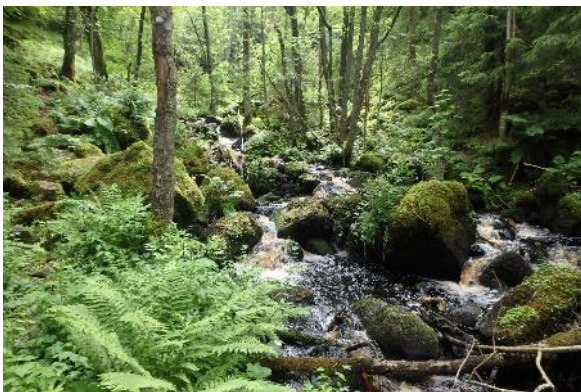
29. Plats: S29 – 8. Svinamadsbäcken

Beskrivning: Definitivt hinder i det naturliga Truefallet. Efter åtgärder kan fisken vandra hela vägen upp till fallet.

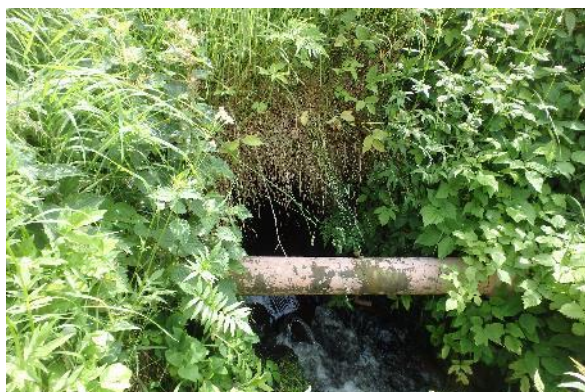
30. Plats: S30 – 9. Gåskällebäcken

Beskrivning: Cementtrumma med diametern 0.9 m under grusväg. Trumman utgör inget hinder för fisk men är för liten i för hållande till bäckens storlek.

Åtgärdsförslag: Trumman byts ut till större trumma/bro samtidigt som åtgärd av kulvert (S31) görs uppströms.

Kostnadsförslag: Två dagars arbete med maskin och arbetsledning samt material 70 000 kr.

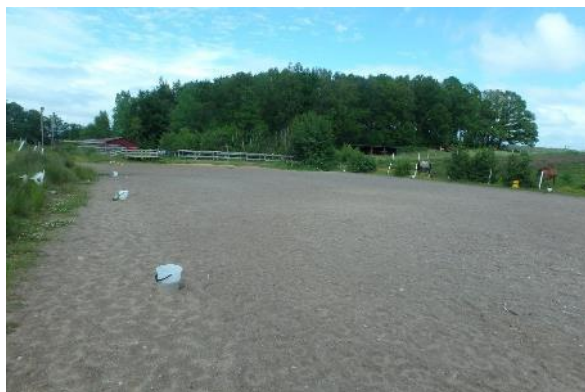
31. Plats: S31 – 9. Gåskällebäcken

Beskrivning: Bäckens rinner i kulverterad under paddock (ridbana) ca 50 m.

Åtgärdsförslag: Möjligheter finns att plugga igen kulverten, leda bäcken runt paddocken och göra ett helt nytt omlöp. Om markägaren är med på kan kulverten öppnas upp och dras genom nuvarande paddock samtidigt som man flyttar paddocken något.

Kostnadsförslag: Omlöp fyra dagars arbete, maskin och arbetsledning samt material ca 100 000 kr. Samma kostnad för att riva upp kulverten fast då tillkommer bortforslande av kulvert och att paddocken måste flyttas.

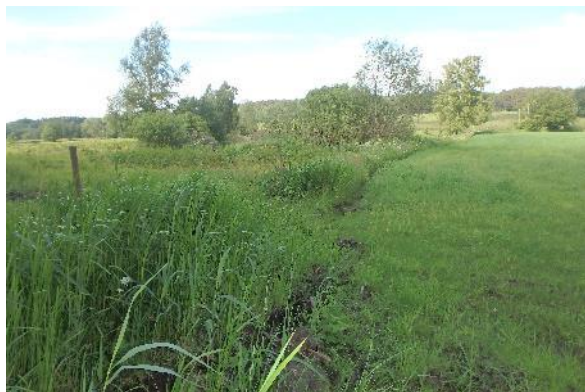
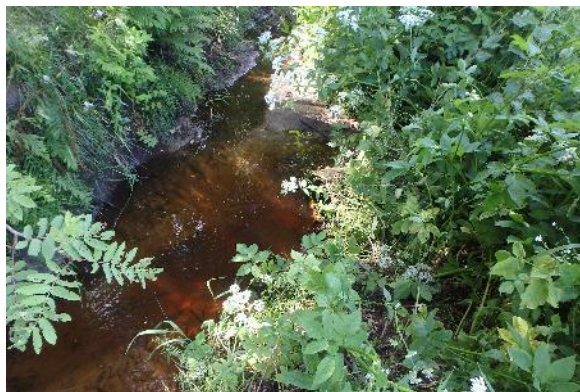
32. Plats: S32 – 10. Vindrarpsbäcken

Beskrivning: Bäckens är kulverterad från utflödet i Stensån till ca 40 m sträcka uppströms där bäcken rinner in i en alldeles för liten kulvert/trumma på 0,5 m i diametern. Kulverten utgör definitivt hinder för

fisk. Kulverten har ingen funktion utan skapar mer problem än om den vore helt öppen. Direkt uppströms kulvertning är bäcken nyrensad på en 50 m lång sträcka. Ovanför den nyrensade sträckan har bäcken fina miljöer för Stensåns havsöringar. Att kulvertera, rensa och förstöra en bäck utan att återställa eller göra möjligt för vandringsfisken att passera är otillåtet.

Åtgärdsförslag: Kulverteringen tas upp helt och tillsammans med den rensade sträckan återställs bäckbiotopen.

Kostnadsförslag: Två dagar med maskin, arbetsledning och material ca 50 000 kr.

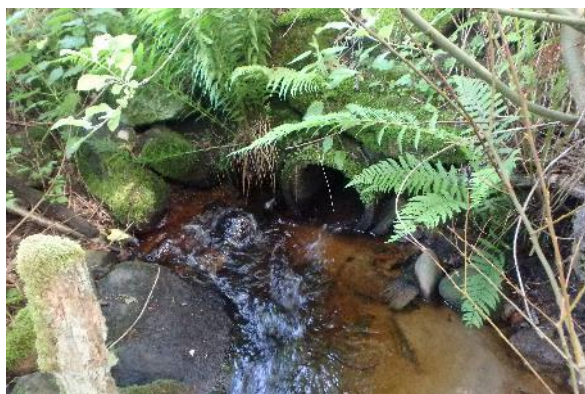
33. Plats: S33 – 10. Vindrarpsbäcken

Beskrivning: 2 st cementtrummor med diametern 0,4 m och 0,3 m. Trummorna är för små för vattendraget och kan utgöra hinder. Speciellt är de lätt att de tätas igen och behov för rensning uppströms ökar.

Åtgärdsförslag: Trummorna tas bort helt och bäcken återställs.

Kostnadsförslag: En dags arbete med maskin, arbetsledning och material. Kostnad 12 000 kr om ny större trumma skall ersätta de små blir kostnaden två dagars arbete med arbetsledning och material ca 50 000 kr.

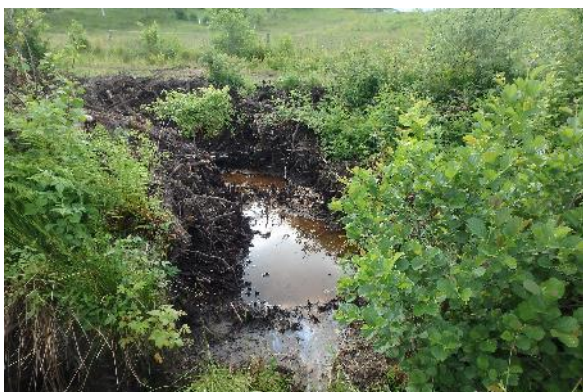
34. Plats: S34 – 10. Vindrarpbäcken

Beskrivning: Utflöde från uppgrävd dränering i form av jord/slam och järnockra som rinner ut i bäckfåran. Flera liknande utflöden finns nära.

Åtgärdsförslag: Natursten läggs runt och stabiliserar jorden. Samtidigt kan man bättra på habitat på vattendraget nedström.

Kostnadsförslag: En dags arbete med arbetsledning samt material. Kostnad ca 20 000.

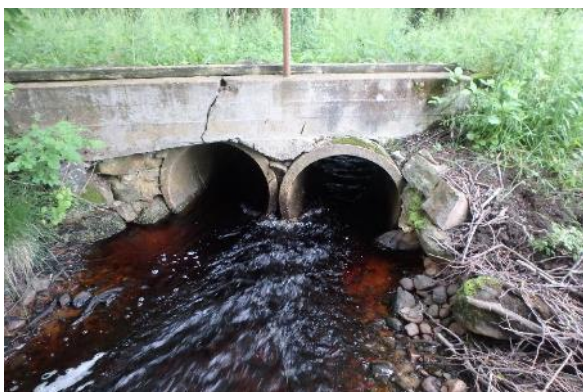
35. Plats: S35 – 11. Åstarpbäcken

Beskrivning: En dubbeltrumma på gammal åker/skogsväg, trumman utgör inget hinder för fisk men har idag troligen ingen funktion och används inte. Risk finns att den täpps igen av bröte och på så vis kan utgöra vandringshinder.

Åtgärdsförslag: Trumman bör tas bort helt.

Kostnadsförslag: En dags arbete med maskin och arbetsledning och bortfraktande av trumma. 15 000 kr

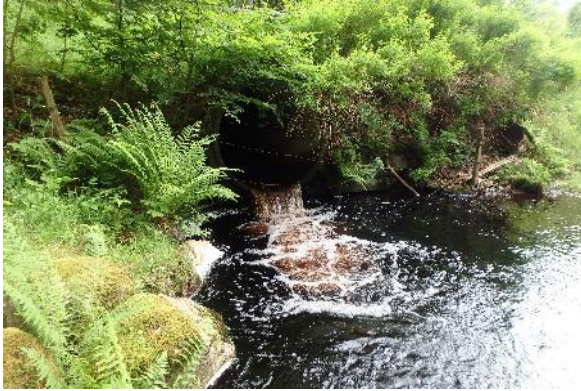
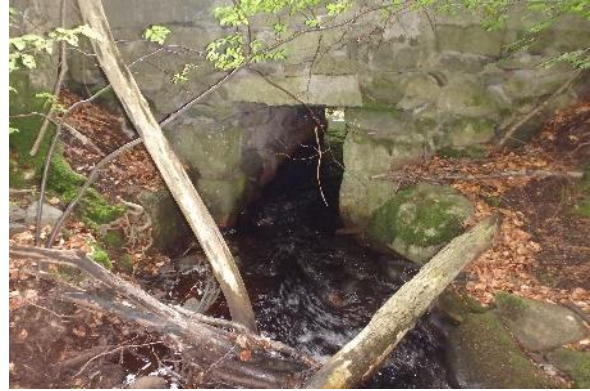
37. Plats: S37 – 11. Åstarpsbäcken

Beskrivning: Vägtrumma i cement med diametern 1 m kombinerat med stenbro under landsväg Vindrap. Trummans läge är för högt upp och utgör ett svå passerat hinder.
