Stensån – översiktlig inventering med åtgärdsförslag för Stensån mellan E6 bron och väg 24 i Hallands län.

Sammanfattning

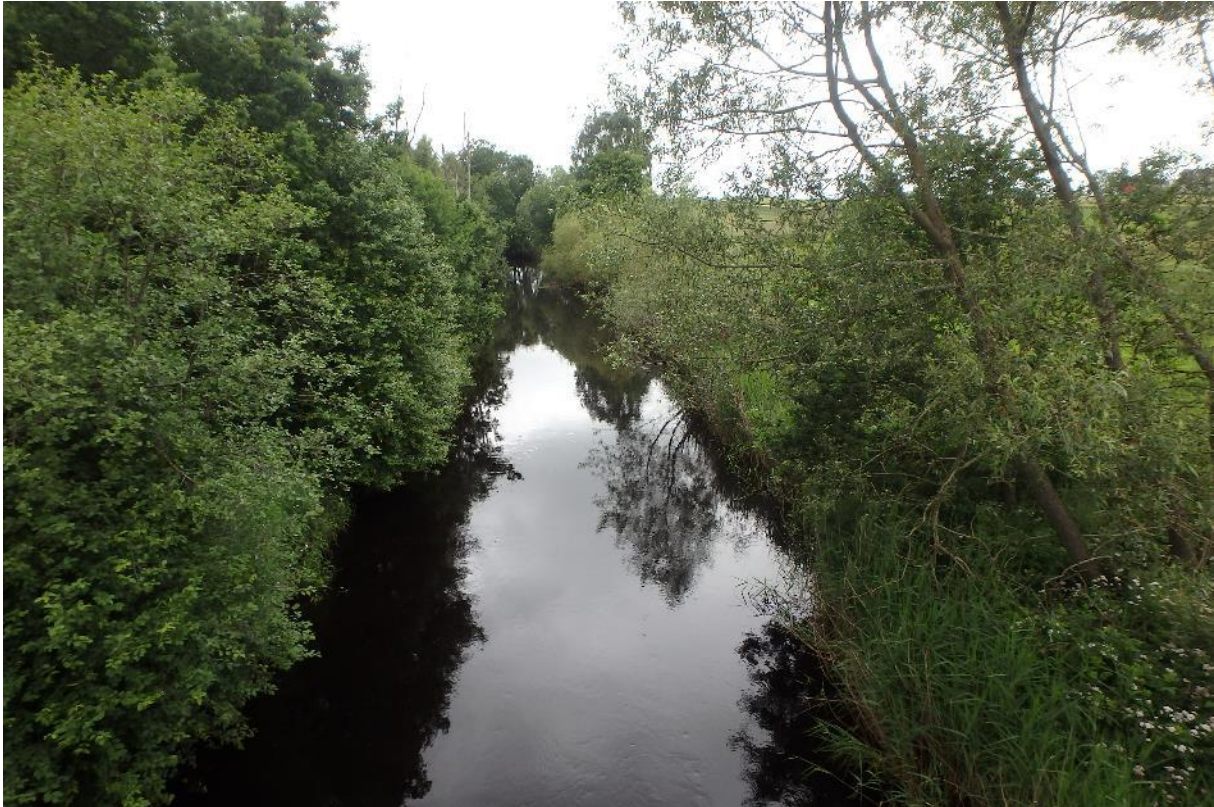
Sträcka 1. E6 bron till bron i Hasslöv

Bilden visar Stensån ned bron i Hasslöv. En kortare sträcka där träd och buskar har kunnat växa upp. Bottnen är dock ensidig och består mestadels av sand.

En 4600 m lång och ca 8-10 meter bred sträcka. Sträckan är tidigare rätad och rensad och ån är bitvis invallad med höga kanter vid sidan om vattendraget. Sträckan är annars flackt strömmande, bottnen är likartad och består av sand, grus och sediment. Knäckepil, sälg och jättebalsamin dominerar växtligheten kring vattendraget som omgärdas av åker och betes - mark. Betande djur ut med ån påverkar vattendraget negativt. Flera anlagda våtmarker finns utmed vattendraget. Sträckan är idag trivial och enförmig. sista rensning och invallning gjordes någon gång på 50 - talet. Man rensar med jämna mellan rum bort vegetation i och omkring vattendraget. Tidigare fanns här flodpärlmussla (EN) *Margaritifera margaritifera* och Hallands enda bestånd av tjockskalig målarmussla (EN) *Unio crassus* vilka försvann i samband med rätning och rensning av vattendraget. Sträckan kan med restaurering återställas till sin mera ursprungliga form genom att låta åfåran meandra. Att åter få sträckan att bli lax/öringproducerande och att få tillbaka både flodpärlmussla och tjockskalig målarmussla är ingen omöjlighet. Sträckan är outnyttjad för fiske och har stor potential speciellt som fiskesträcka efter tidig lax. Här kan man med rätt åtgärder och förvaltning utöka fisket med en nära 5 km lång sträcka. Sträckan har stor potential till ett attraktivt tidigt laxfiske.

För att slippa att ta ned växtlighet och med jämna mellanrum rensa vattendragssträckan behövs en helhetssyn och att man restaurerar den med hänsyn på de arter som tidigare var vanliga på sträckan. Om man restaurerar sträckan i avseende på sötvattensmusslor och laxfisk får man en högre status i Eus vattendirektiv. Genom att låta åfåran bli mera mångformig får man ett rikare vattenliv, och med rätt restaurering kommer sträckan bli föremål för laxlek och havsnejonöga samt bidra med en betydande mängd laxungar i framtiden. Genom att tillsätta grus, sten och block och göra vattendragssträckan strömmande ökas fisktillgången i vattendraget. Med tillsättande av bock ökas också antalet ståndplatser och fiskeplatser efter lax. Man kan även låta ån börja meandra helt själv. Man bör skapa djurfria kantzoner utmed vattendraget så att al kan återetablera sig. Att ta bort invallningen eller flytta den och avsätta mark till att låta ån bitvis och naturligt svämma över bidrar till mer mångfald. Efter restaurering kan man åter introducera den tjockskaliga målarmusslan och flodpärlmusslan.

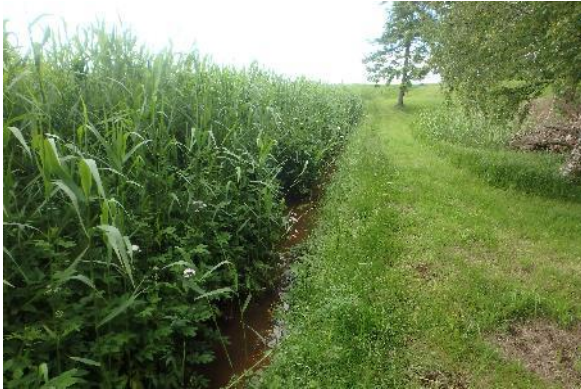
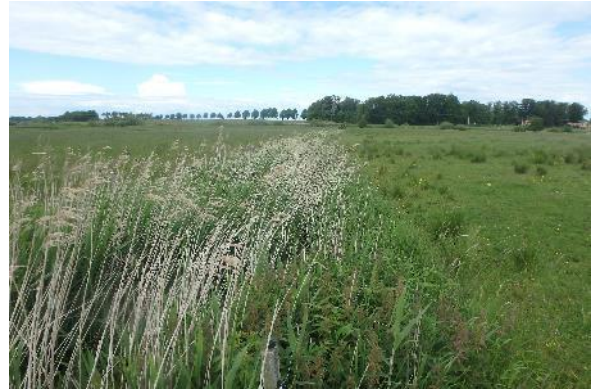
1. Namn: Lilla Dömostorp

Beskrivning: En kort liten rätad järnockrabäck med sedimentbotten som rinner ut i Stensån vid lilla Dömostorp. Bäcken rinner igenom åker och beteslandskap. Den saknar kantzoner av träd och är nära igenväxt med vass. Bäcken rinner igenom våtmark vid väg (S2-1) och passerar en åkertrumma (S1-1) innan den går ut i Stensån. Trummorna utgör inget hinder men är för små i förhållande till bäckens storlek. Bäcken kan troligen torka ut helt och har mindre värde som öringbäck. Alla öppna vattendrag är viktiga, fattas öring är det habitat för andra fiskarter eller groddjur. Den kan med skapande av alridå och habitat få ett högre värde.

Åtgärdsförslag: Bäcken bör först kollas upp med elfiske. Förbättras med grusbotten och med skugga genom trädriddå. Man kan också låta bäcken meandra för att få mera

mångfald. Trummorna byts ut mot större trummor för att få bättre genomströmning på vattnet.

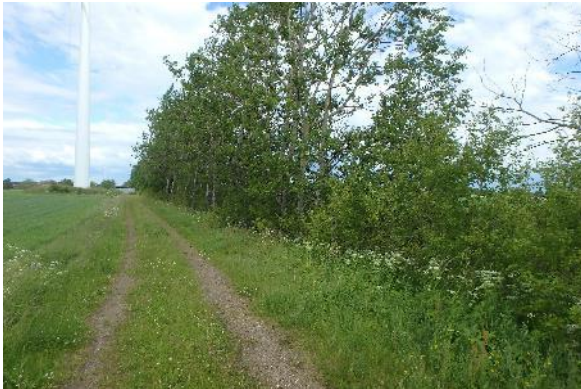
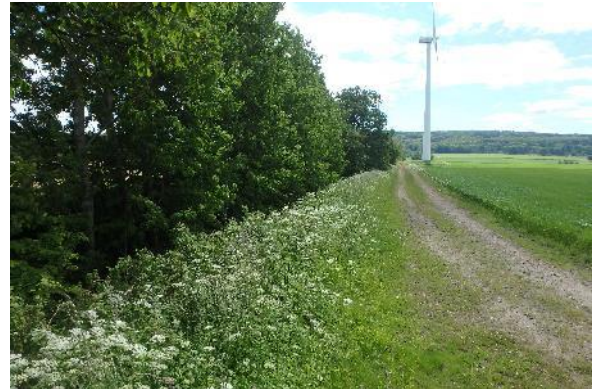
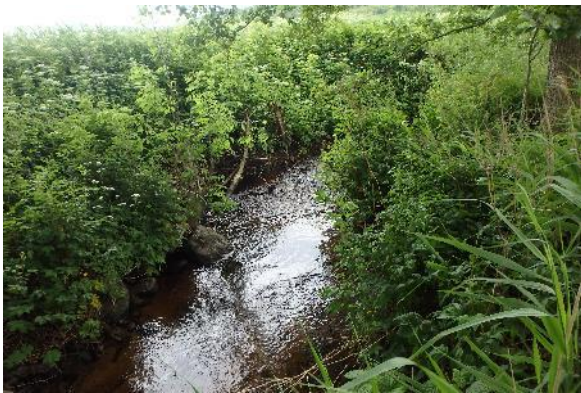
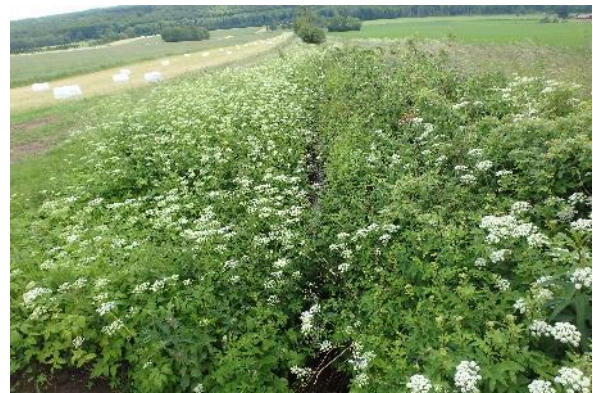
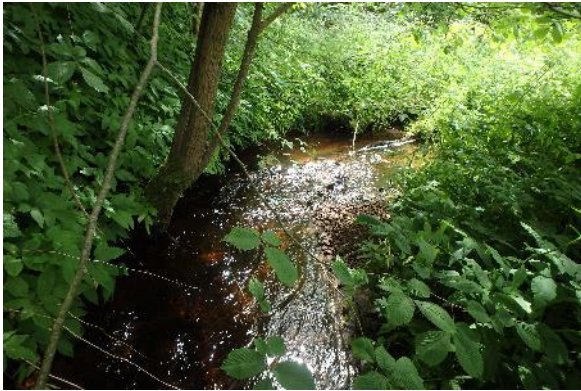
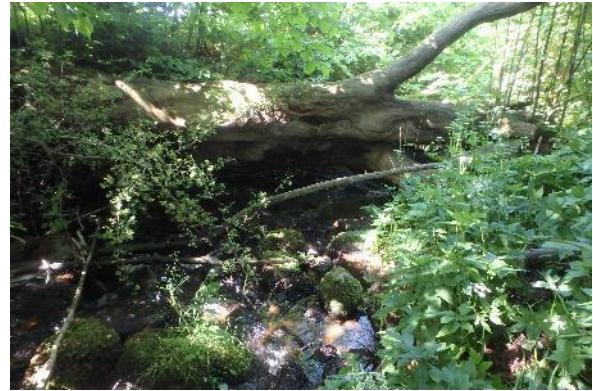
2. Namn: Röhögsbäcken

Beskrivning: En bäck med stor potential. Bäckens är på den nedre biten ned väg 115 rensad och rätad. Två vindkraftverk står i bäckens närhet. Nedströms väg Dörestorp (S3-2) omges bäcken av en gles lövträdsridå och ett tätt buskage av växtlighet med åker nära inpå. Uppströms vägen saknas träd på stora delar upp till väg 115. En ny - gjord plasttrumma (S4-2) finns på sträckan. Botten på sträckan är jämn och består till stor del av grus och sand. Lekområden för öring finns, gömslen för öringens överlevnad är dålig. Cementtrumman (S5-2) under väg 115 är lång och utgör med stor sannolikhet definitivt vandringshinder. Uppströms väg 115 mot Hallandsåsen ändrar bäcken karaktär och blir mer vild med block och död ved. Bäckens har här fina uppväxtmiljöer. Vid inventeringstillfället sågs fisk och bäcken har stor potential och är en viktig bäck för Stensåns havsöringar.

Åtgärdsförslag: Viktigast är att åtgärda den trumma som går under väg 115. Man bör även se över dikningsföretag på sträckan. Bäckens restaureras på de nedre delarna och ges mer mångformighet. Detta görs genom att göra hålor, tillsätta sten och mindre block samt att bäcken tillåts meandra mer fritt. Man bör också och tillsätta grus på dela av åns kanter för att hindra erosion och att sand och sediment kommer ut i vattendraget. En bredare kantzon tillåts växa upp längs vattendraget och att bäcken ges ett större skydd och undviks i framtiden att rensas. Elfiske bör göras.

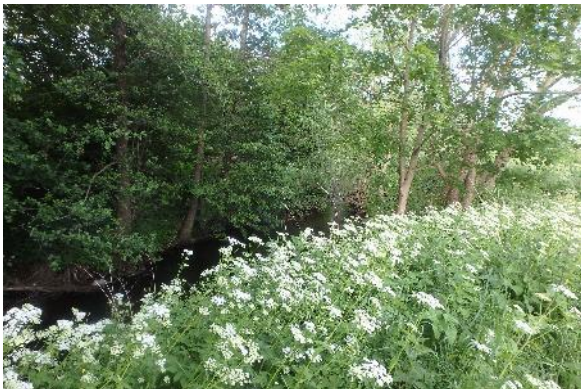
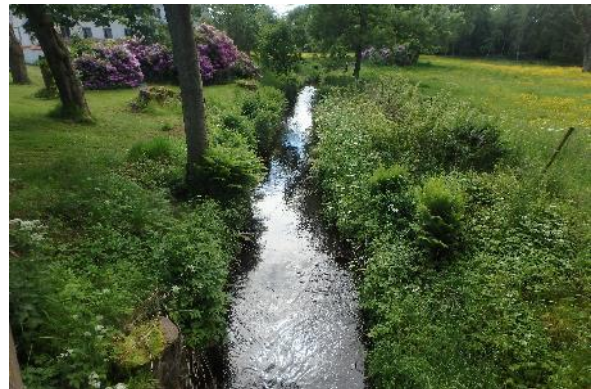
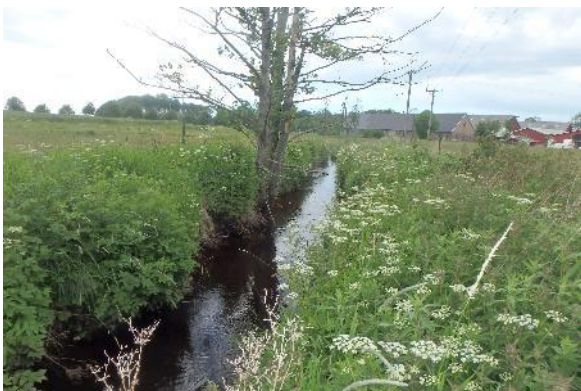
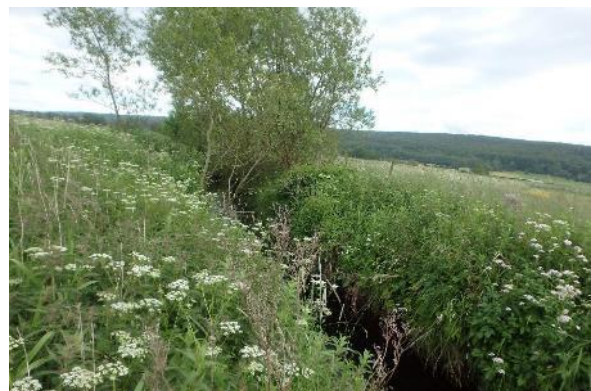
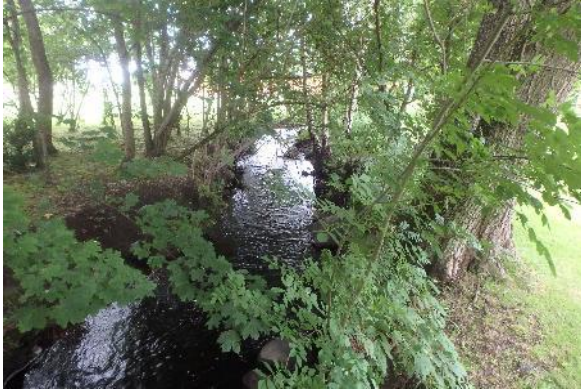
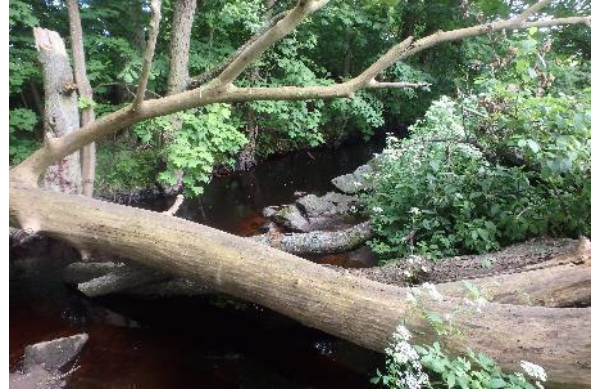
3. Namn: Hasslövsbäcken till Truedfällsbäcken börjar

Beskrivning: Svinamadsbäcken (Truefällsbäcken) tillsammans med ytterligare tillkommande bäckar bildar Hasslövsbäcken. Hasslövsbäcken är strömmande och rinner igenom jordbruksområde, bäcken har påverkats av långvarigt brukande och har med åren rätats och rensats. Blocken har lagts och stabiliserat bäckens kanter vars botten består av grus och sten. Bäcken saknar på långa sträckor skugga i form av lövträd. Trots tidigare påverkan har Hasslövsbäcken fina miljöer för lax och öring. Bäcken har stor potential och kan förbättras betydligt för öring och lax. Hasslövsbäcken med tillrinnande bäckar är mycket viktig för Stensån och bidrar mycket till att uppehålla öringbeståndet. Vid inventeringstillfället påträffades utterspillning vid bron vid Dömostorp. Utter har också setts av boende.

Åtgärdsförslag: Bäcken restaureras och förbättras med sten och block. Vandringshindren i Svinamadsbäcken tas bort. En mer mångformighet gynnar överlevnaden för lax och öringyngel. En bredare skyddskantzon med lövträd bör skapas utmed vattendraget. Elfiske bör göras.

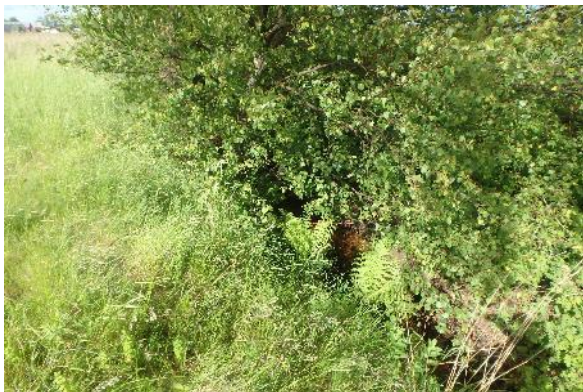
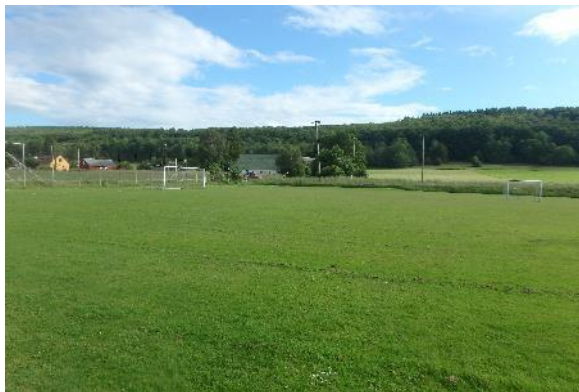
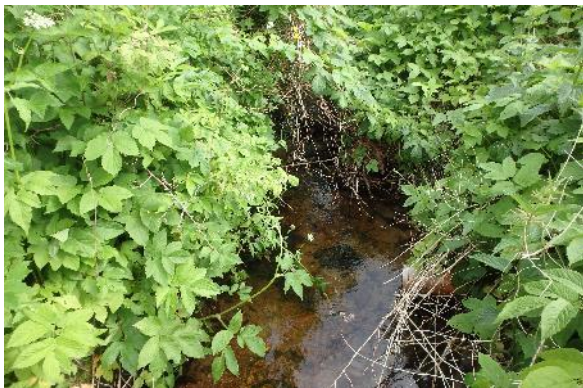
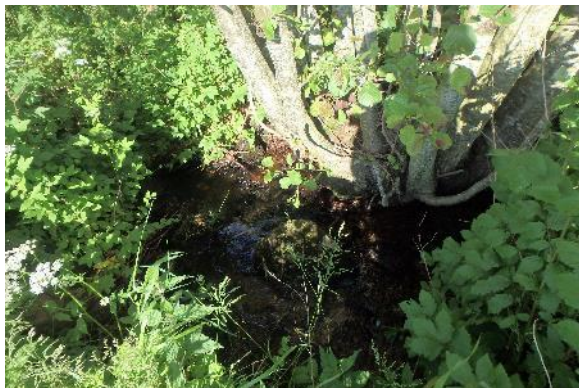
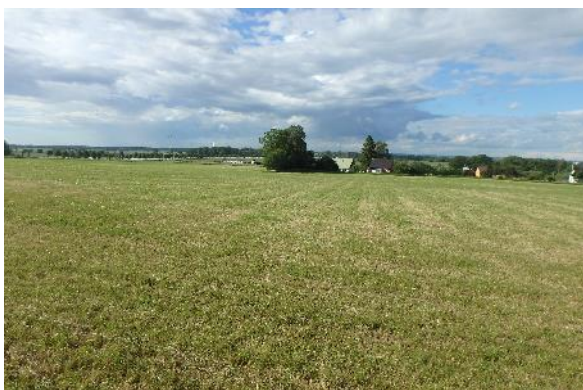
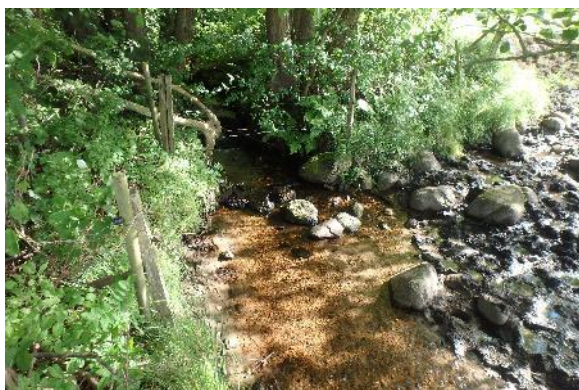
4. Namn: Kuskabäcken

Beskrivning: En fin liten bäck som kommer ned från åsen och rinner in i kulvert och ca 100 m under åkermark (S14). Efter kulvert rinner bäcken öppen ca 100 -150 m innan den rinner in under väg 115 (S13), efter väg 115 rinner bäcken kulverterad (S12) ca 100 m under fotbollsplan i Hasslöv. Efter fotbollsplanen rinner bäcken öppen ca 300 m för att åter bli kulverterad (S11) ut i Stensån. Där bäcken är öppen har den grus och stenbotten med stora förutsättningar för öring. Det bör undersökas om fisken kan gå igenom första kulverten närmast Stensån. Att bäcken är kulverterad på flera ställen måste vara tidigare brist på kunskap och omdöme. Bäcken kan med restaurering bli mycket fin, samt ge ett fint tillskott med öring till Stensån.

Åtgärdsförslag: Nedersta bitens kulvertering lyfts upp och bäcken återskapas. Ett omlöp görs runt fotbollsplan. På sikt bör även kulverten under åkern tas bort och bäcken lyftas fram. Elfiske bör göras.

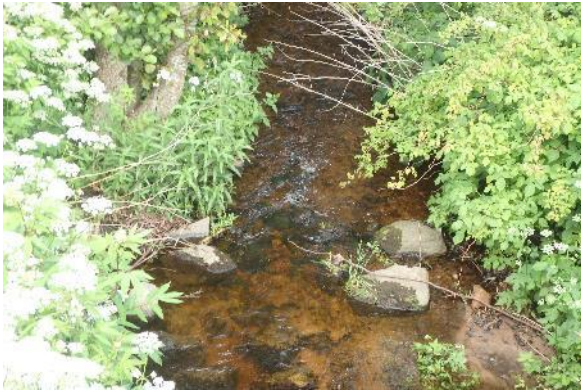
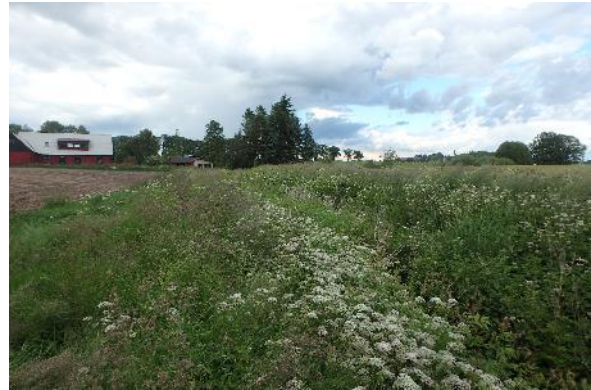
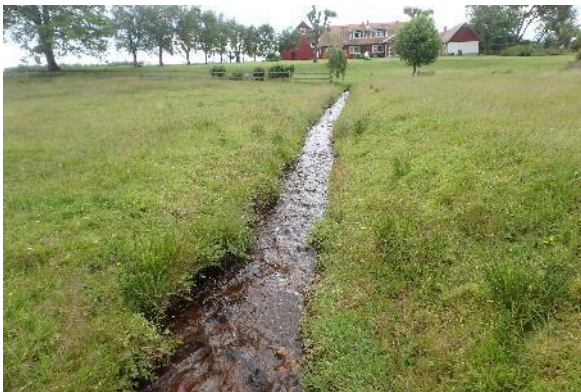
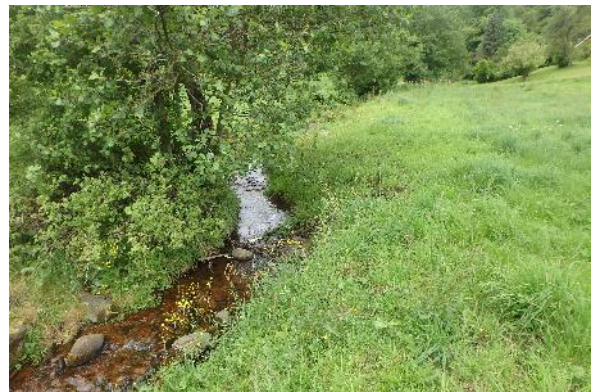
5. Namn: Tjuvhultsbäcken

Beskrivning: En fin bäck som har sitt ursprung på Hallandsåsen. Bäckens rinner över jordbruksmark innan den mynnar i Hasslövsbäcken. Bäckens botten består av bra

lekgrus av grus och mindre sten, men saknar block. Bäckens är påverkad av tidigare rensning, djurhållning och saknar skuggande träd.

Åtgärdsförslag: Förbättras med skuggande alridå samt att större sten eller mindre block tillsätts. Elfiske bör göras.

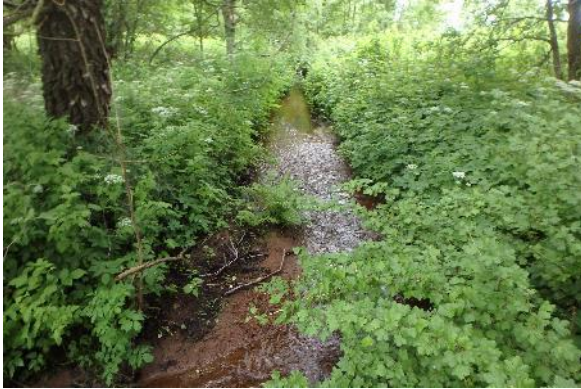
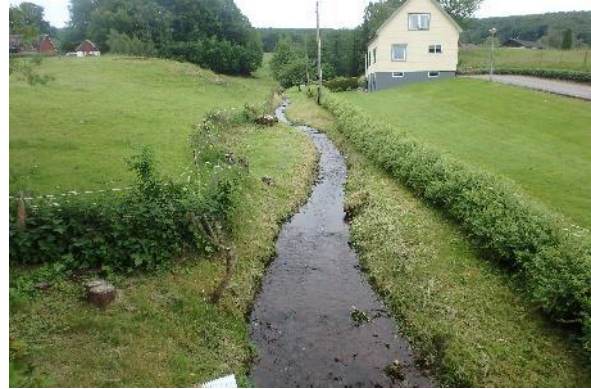
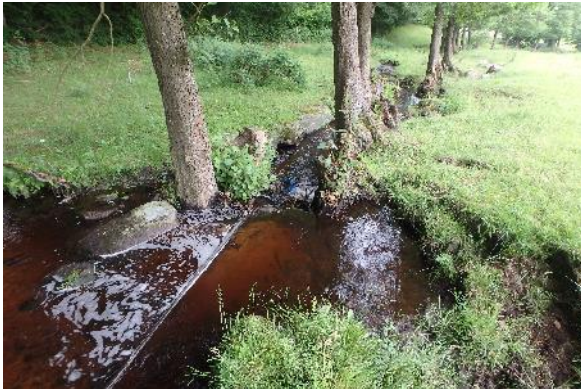
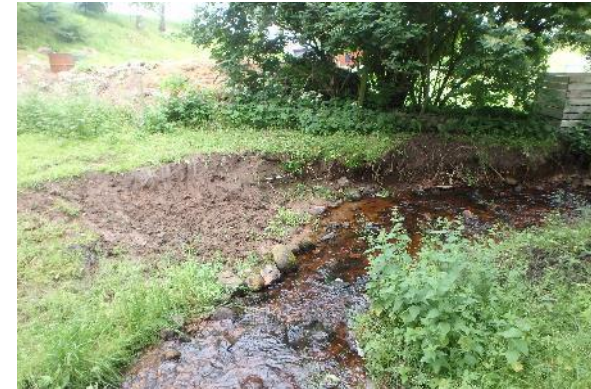
6. Namn: Dalabäcken Lugnarohögen.

Beskrivning: En fin bäck som rinner ned från åsen. Bäckens går öppen genom betes/åkermark och är tidigare rätad samt rensad på block och större sten. Bäckens har tack vare sin lutning och bottenstrukturer fina lekmiljöer för öring och lax. Block finns bitvis där dessa inte är bortrensade.

Åtgärdsförslag: Bäckens smoltproduktion kan göras mer mångformig, förbättras med block och större sten. Det bör också skapas en alridå kring vattendraget för att skapa skugga och överlevnad för ynglen.

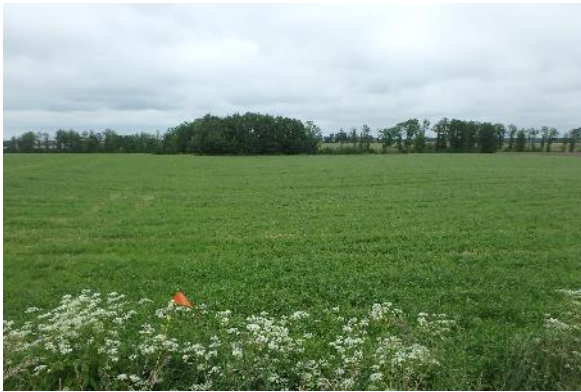
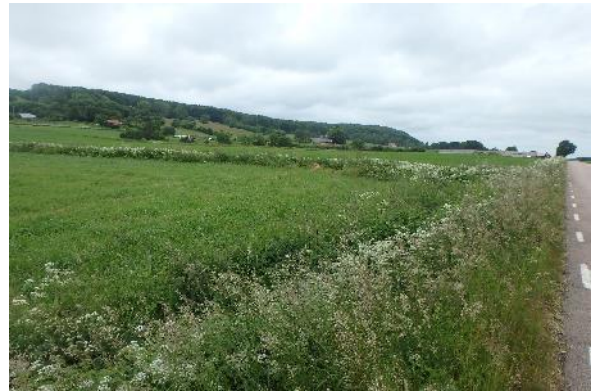
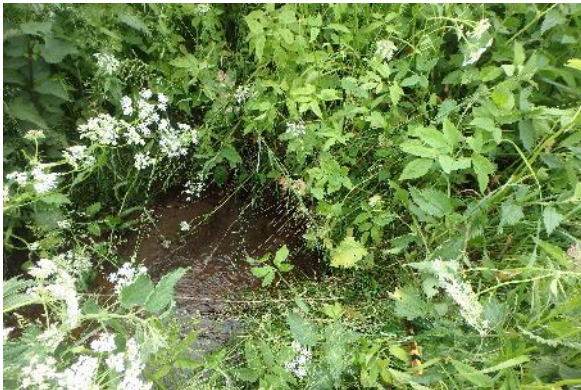
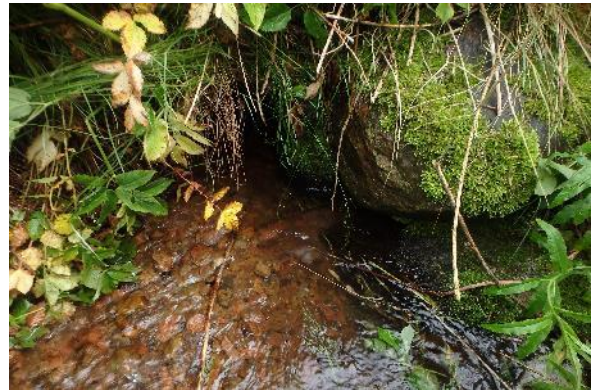
7. Namn: Björkeredsbäcken-Flintarp

Beskrivning: En liten bäck som rinner ned från Hallandsåsen igenom jordbruksmark. Bäckens sista 150 – 200 metrarna innan den mynnar ut i Hasslövsbäcken. Bäckens trots sin litenhet potential att bli öringförande och bidra med smolt till Stensån.

Åtgärdsförslag: Att öppna upp bäcken hela vägen ut till Stensån.

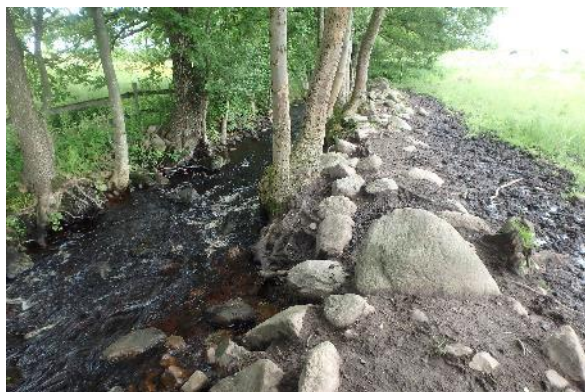
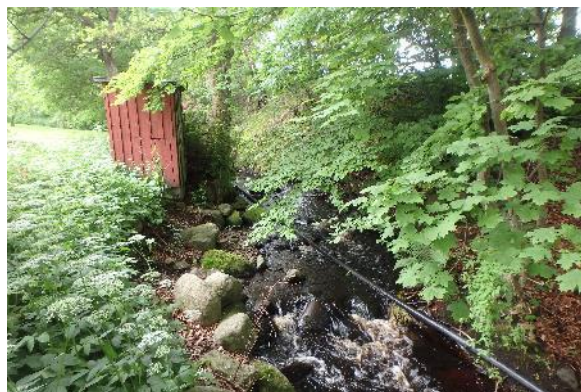
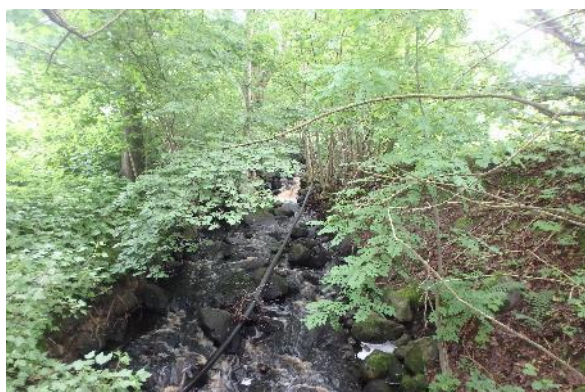
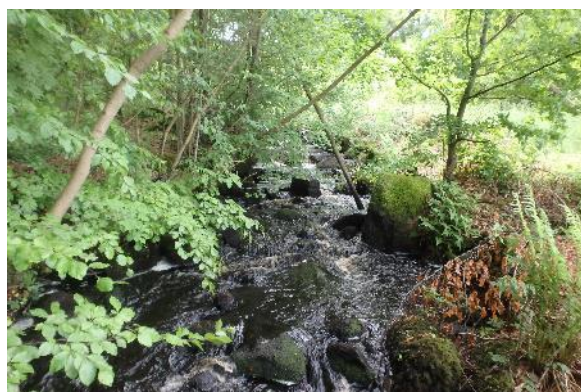
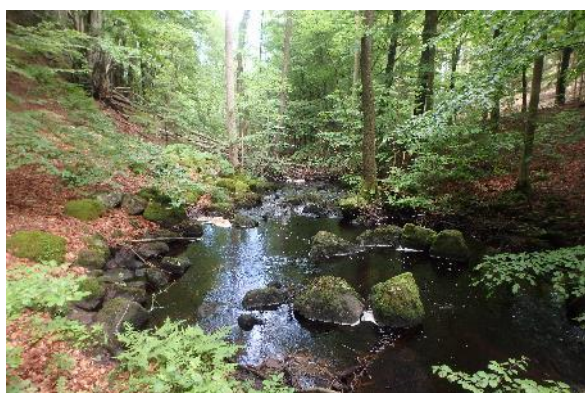
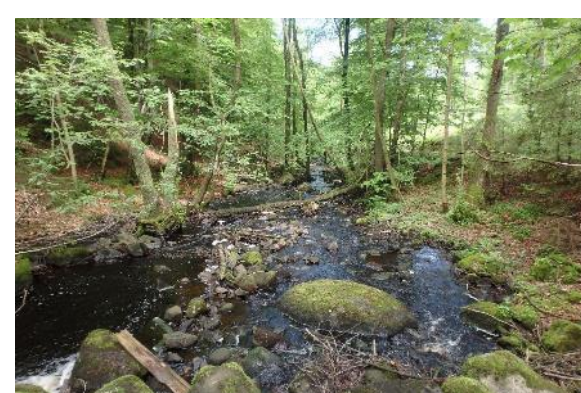
8. Namn: Truedfällsbäcken – Flintarpsbäcken (Svinamadsbäcken)

Beskrivning: Bäcken rinner igenom en mycket naturskön lövskogsdal i Stensåns vattensystem och är en förlängning på Hasslövsbäcken. Bäcken rinner upp på Hallandsåsen. Ett naturligt hinder finns i form av Truedfallet ca 1 km upp Vindrarpsvägen. Öring finns ovan och nedan Truedfallet. Hela bäckens struktur är nyckelbiotopen bäckravin och blockrik strömmande miljö, här finns även kvillar. Uppväxtmiljön för laxfisk i bäcken upptill det naturliga fallet är optimal. Tre stycken gamla branddammar finns i bäckfåran, branddamarna (S23 – 8), (S24 – 8) är partiella till definitiva hinder. På senare år har skogsbruk skett i bäckens närhet, vilket påverkat bäcken med ljusinsläpp och att brötar med ris skapats. Att åter göra

bäcksträckan lax/öringförande är högt prioriterat. Utterspillning hittades ned plåttrumma (S22 – 8).

Åtgärdsförslag: Branddammarna åtgärdas så att fisk kan passera, samt att bäckfåran med de brötar och äldre stenrösen (S26 – 8), (S27 – 8) som utgör hinder ses över. Överst mot fallet bör ett större lek område (S28 – 8), skapas. Viktigt är att det skapas ett skydd mot skogsbruk i bäckravinsens närhet. Elfiske bör göras innan åtgärd.
