Sträcka 2. Bron i Hasslöv till Åstarpsbro

P.I (π) Fly Vatten och Fiskevård

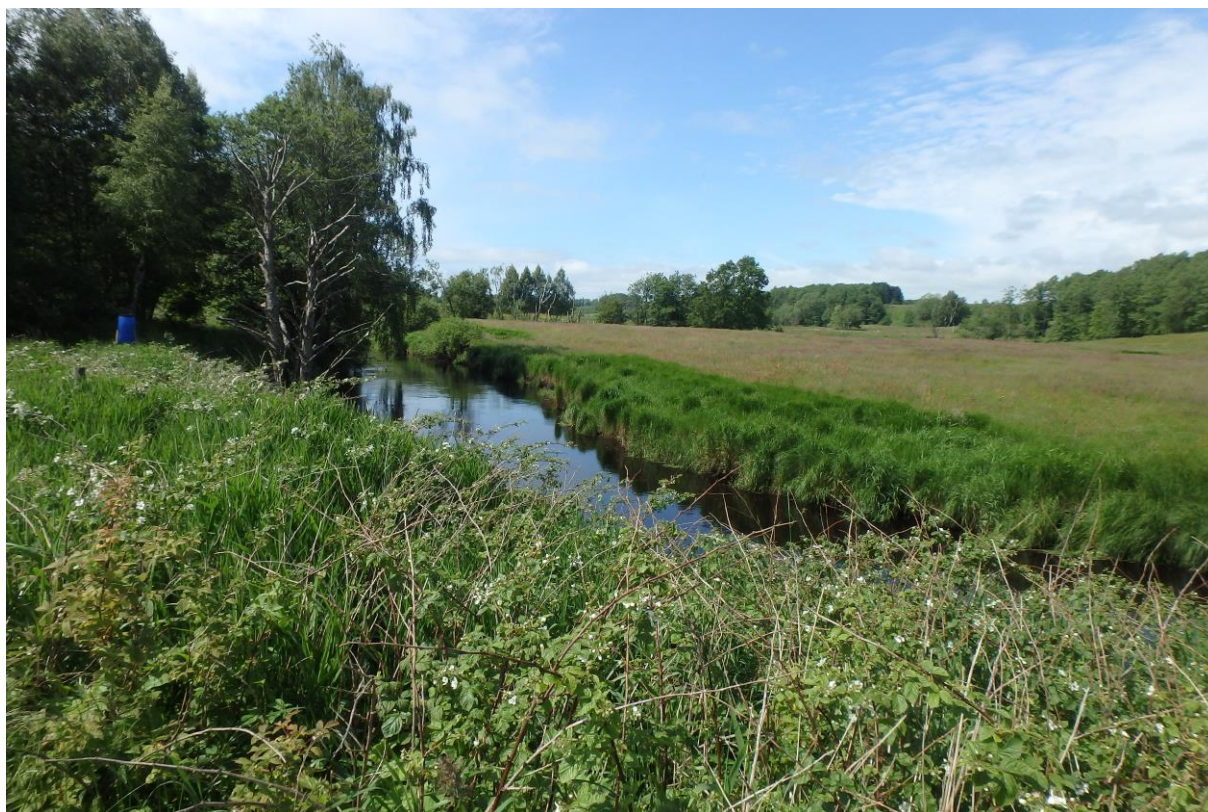
Bilden visar en sträcka vid travbanan ovan Gåskällebacken där flodpärlmussla finns

Sträckan har stor estetisk skönhet då den rinner meandrande och svagt strömmande över 6 kilometer (6469 m) med en bredd av 8 till 10 meter mellan Haslövsbro och Åstarp. Vindrarps bro delar av vattendraget, platserna mellan Hasslöv och Åstarp har attraktiva platser för stigande lax och utnyttjas flitigt av sportfiskare. På sträckan rinner fyra bäckar ut som alla är viktiga som framtida öringbäckar. Omgivningen består till stor del av betesmark och åker. Kanternas alar har tagits ned och ny växtlighet i form av knäckepil kantar nu bitvis vattendraget. Alsjukan har slagit till och gjort så att alen har svårt att återetablera sig. Åns botten har tidigare rensats på större sten och består mestadels av grus och sand, här och var finns kortare mer strömmande partier med sten och lekgrus. På dessa mindre påverkade platser finns det enstaka individer av flodpärlmussla. På sträckan leker havsnejonögat, en art som minskat betydligt på grund av vattenkraft och årensningar. Brist på habitat gör att den minskat i antal och skyddsvärd. Havsnejonögat leker på samma platser som laxen. Laxlek sker på sträckan, men då sträckan saknar kontinuitet och längre sammanhängande uppväxtplatser är sträckan idag inte optimal för uppväxande laxungar.

Helhetsbegrepp måste tas för sträckan. Sträckan restaureras för att rädda flodpärlmusslan och öka fiskbeståndet vilket gör att man måste flytta bort musslorna som finns innan restaurering kan göras. Efter restaurering sätts musslorna åter ut i vattendraget. Restaurering innebär att

sten, grus och block tillsätts på de strömmande partier som finns och sträckorna med uppväxtbiotoper knyts ihop med varandra. För att rädda musslorna undan att dö ut bör musslorna sättas tillsammans och en glochidie infektion av värd fisk göras. Efter restaurering bör en lövträdsridå skapas kring vattendraget. Man bör också arbeta för ett större skydd mot ingrepp i vattendraget och i vattendragets närhet. De tillrinnande bäckarnas vandringshinder ses över samt att man optimerar bäckarnas fisktätheter.

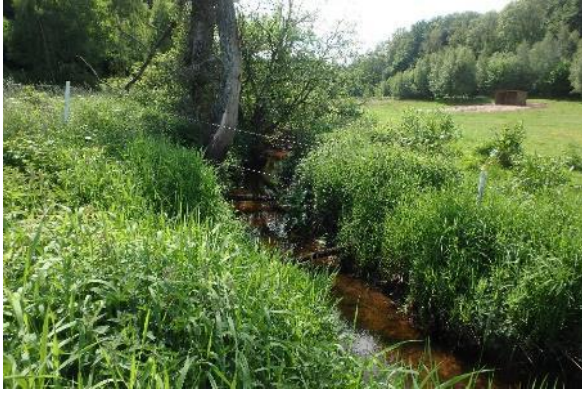
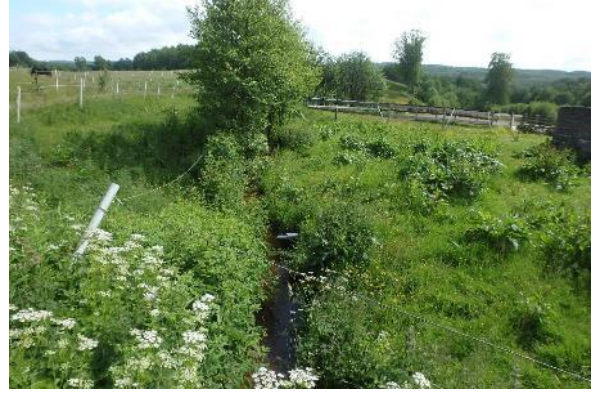
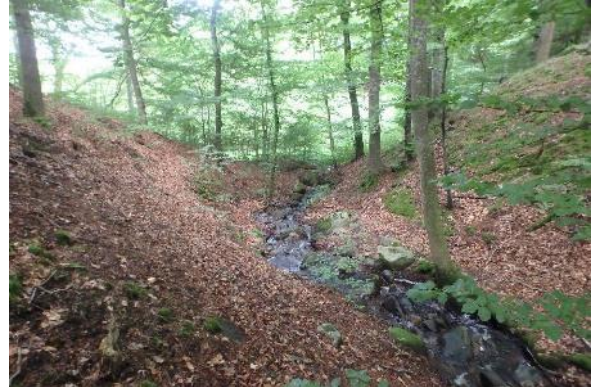
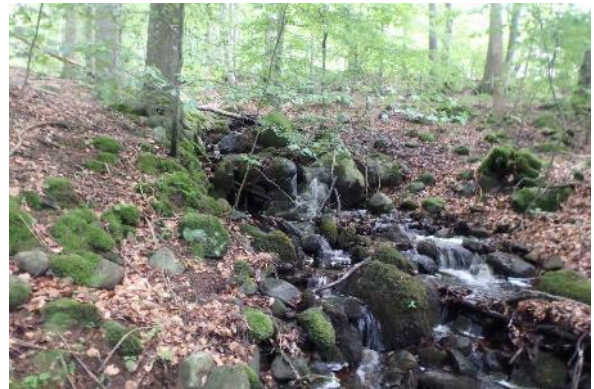
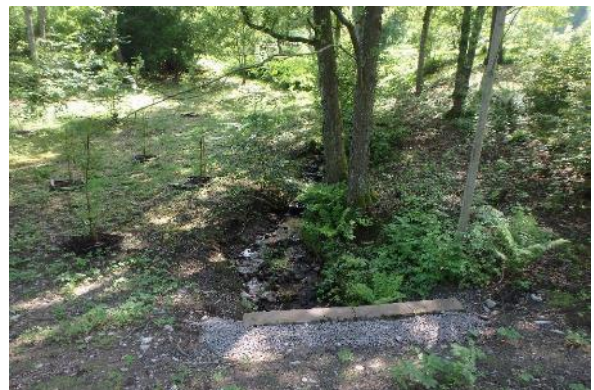
9. Namn: Gåskällebäcken

Beskrivning: En liten bäck med stor potential. Bäckens kommer ned från åsen och går kulverterad igenom en ca 50 m lång paddock S31 – 9) innan den rinner ut i Stensån. Bäckens botten på den nedre biten består av grus och potentialen för laxfisk är stor. Flodpärlmussla finns i Stensån strax uppströms och nedströms Gåskällebäckens. Oklart om kulverten utgör definitivt hinder då fallhöjden på platsen är tillåtande. Klart är att kulverten måste bort och att man kan få cirka 75 m ny bäckfåra om ett omlöp görs. Definitivt hinder finns vid Vindrarpsvägen i form av felaktig gjord trumma.

Åtgärdsförslag: Här behövs att bäckfåran restaureras och att kulverten och trumma byts ut (S30 – 9), (S31 – 9). På grund av bäckens är liten och att den är lättillgänglig med väg fram till bäckfåran görs restaurering relativt enkelt. Man behöver också skapa en lövridå längs bäckfåran. Elfiske bör göras innan åtgärd.

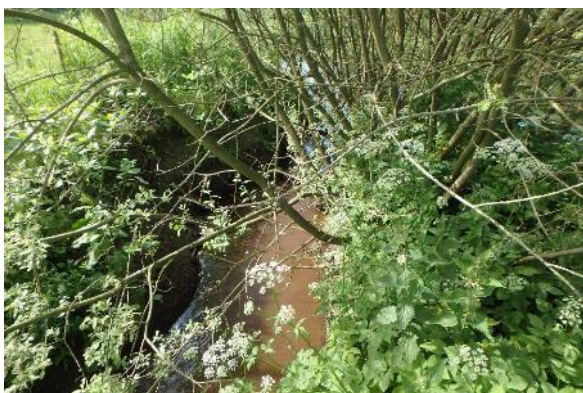
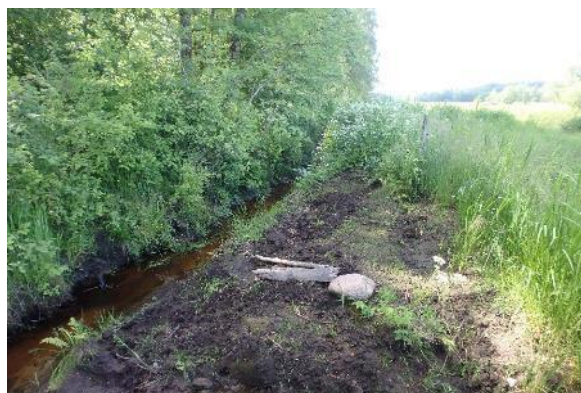
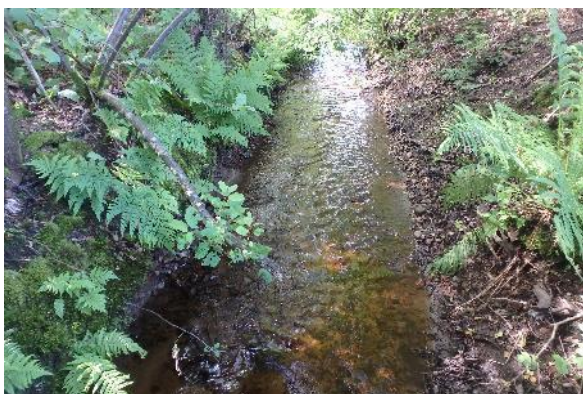
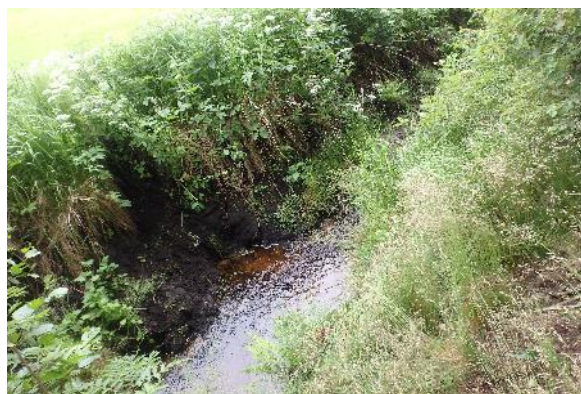
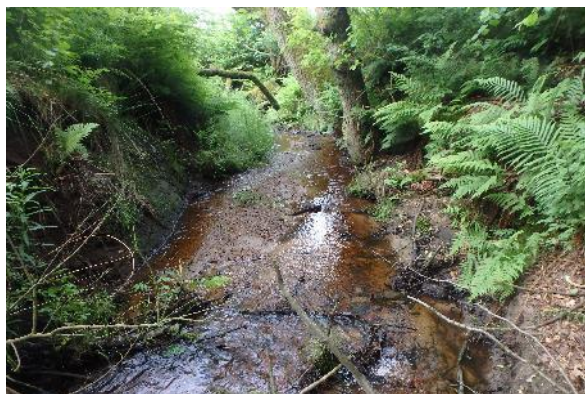
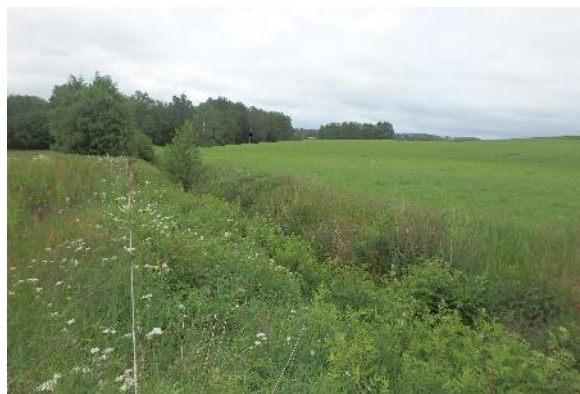
10. Namn: Vindrarpsbäcken

Beskrivning: En liten bäck som rinner ned från åsen. Bäckens rinner genom åkermark och är rätad och rensad. Odling sker nära bäcken som stora sträckor saknar kantzoner med skuggande träd. Sista biten ut mot Stensån är bäcken rensad på en 50 m sträcka samt kulverterad cirka 40 m (S32 – 10) innan den når Stensån. En alldeles för liten dubbeltrumma kan lätt täppas igen och utgöra hinder. Bäckens bottensubstrat består till stor del av grus och potential finns till att bli en mycket fin bäck för uppväxande öring. En viktig bäck som blivit bortglömd.

Åtgärdsförslag: Kulvert och trumma som utgör hinder tas bort samt att man restaurerar bäcken med att tillföra sten och mindre block. Efter restaurering bör man skapa en kantzon med lövträd ut med bäcken. Elfiske bör göras innan åtgärd.

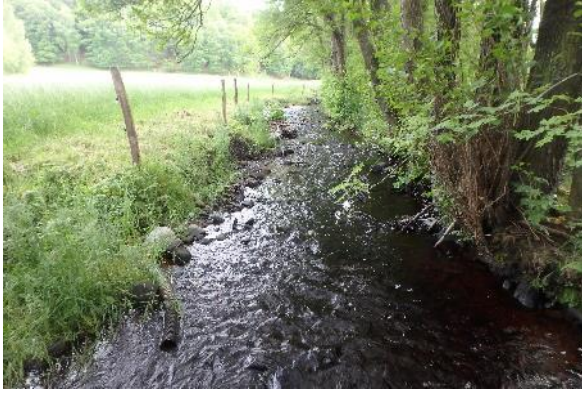
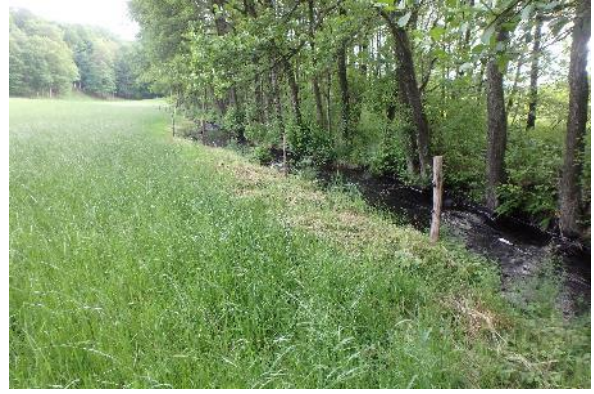
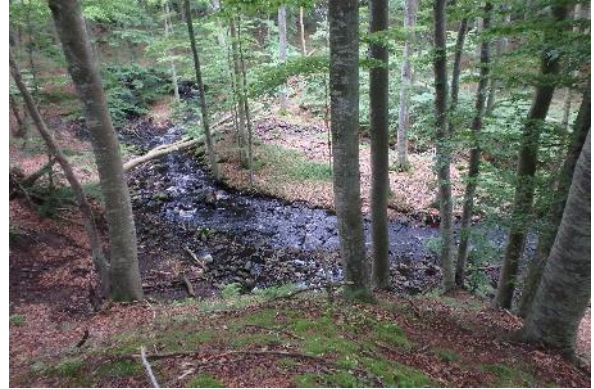
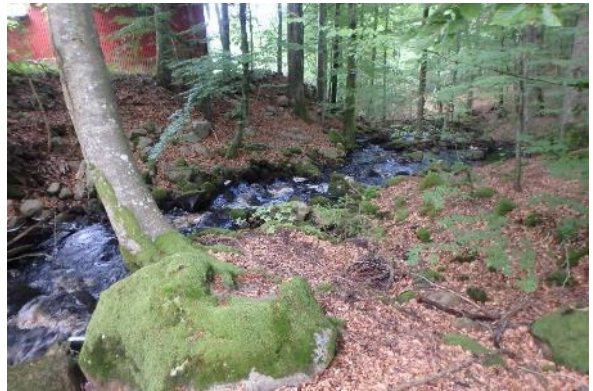
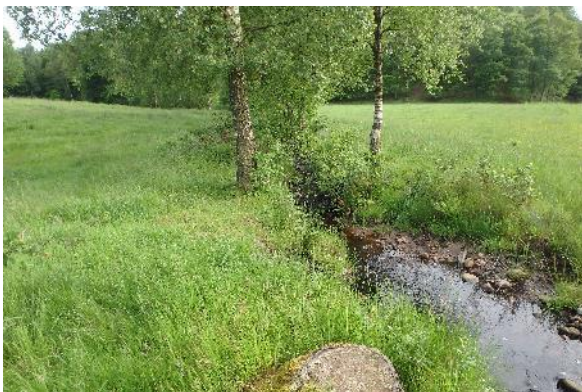
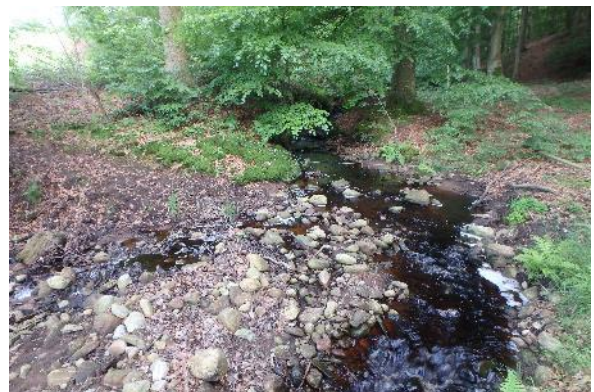
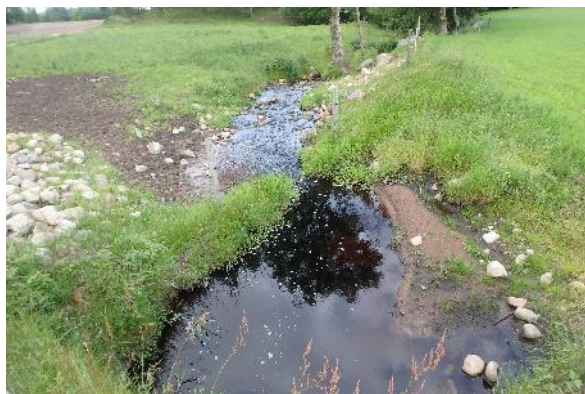
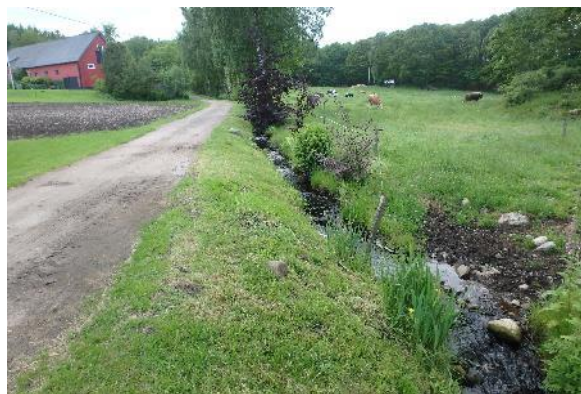
11. Namn: Åstarpsbäcken

Beskrivning: En mycket vacker och produktiv bäck som rinner genom åsens bokskogar i två delar. Bäckarna rinner ihop några hundra meter innan utflödet i Stensån. Strax innan fårorna rinner ihop passerar de en åker där markägaren relativt nyligen har tagit ned alridåerna (S36 – 11) och (S38 – 11) längs bäcken. En vägtrumma under Vindrarpsvägen i den västra bäckfåran (S37 – 11) utgör troligen definitivt hinder.

Åtgärdsförslag: Här krävs information till markägare och att en ny alridå tillåts växa upp. Trummorna bör också ses över (S35 – 11), (S37 – 11), (S39 – 11), (S40 – 11). Elfiske bör göras innan åtgärd.

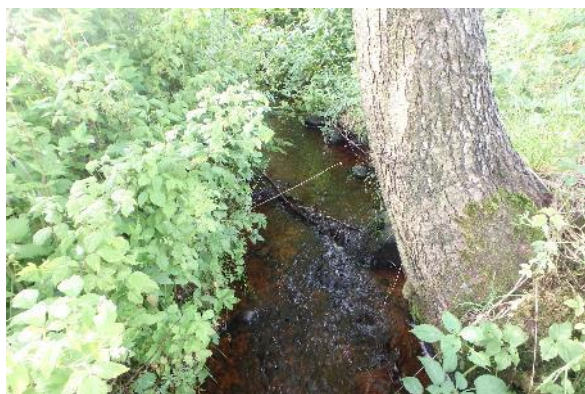
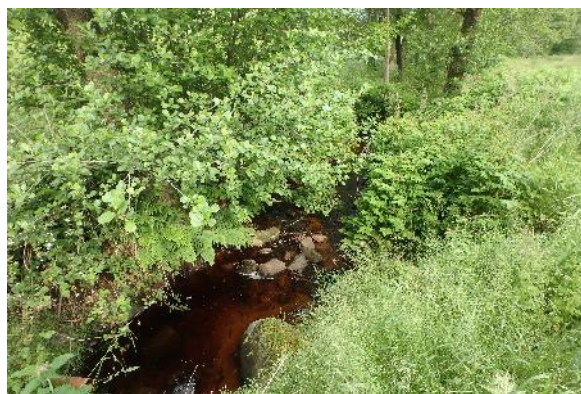
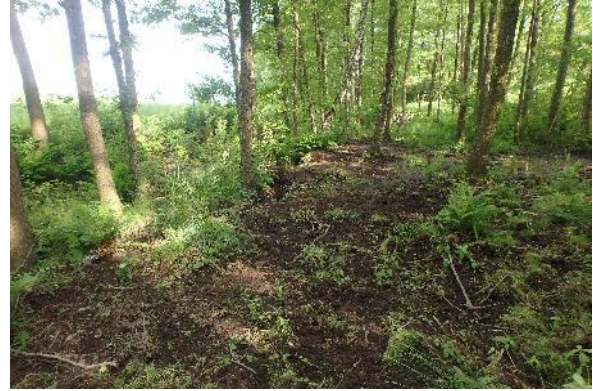
12. Namn: Kärrabäcken

Beskrivning: En liten bäck med stor potential. Bäckens vatten kommer som bäckdråg från åsen och går den sista kilometern över åker/betesmark för att rinna in i Stensån direkt ned Åstarpsbro. Botten består mestadels av grus och sten. Djurhållning sker i vattendraget och i dess närhet. Många felaktigt gjorda trummor gör att fisken har svårt att hitta upp till sina lekområden. Bäckens vatten är värdefull som havsöringsbäck.

Åtgärdsförslag: En bredare kantzon önskas där djuren hålls ute från vattendraget. De åker och vägtrummor som är felaktigt gjorda byts ut eller tas bort. Elfiske bör göras innan åtgärd.

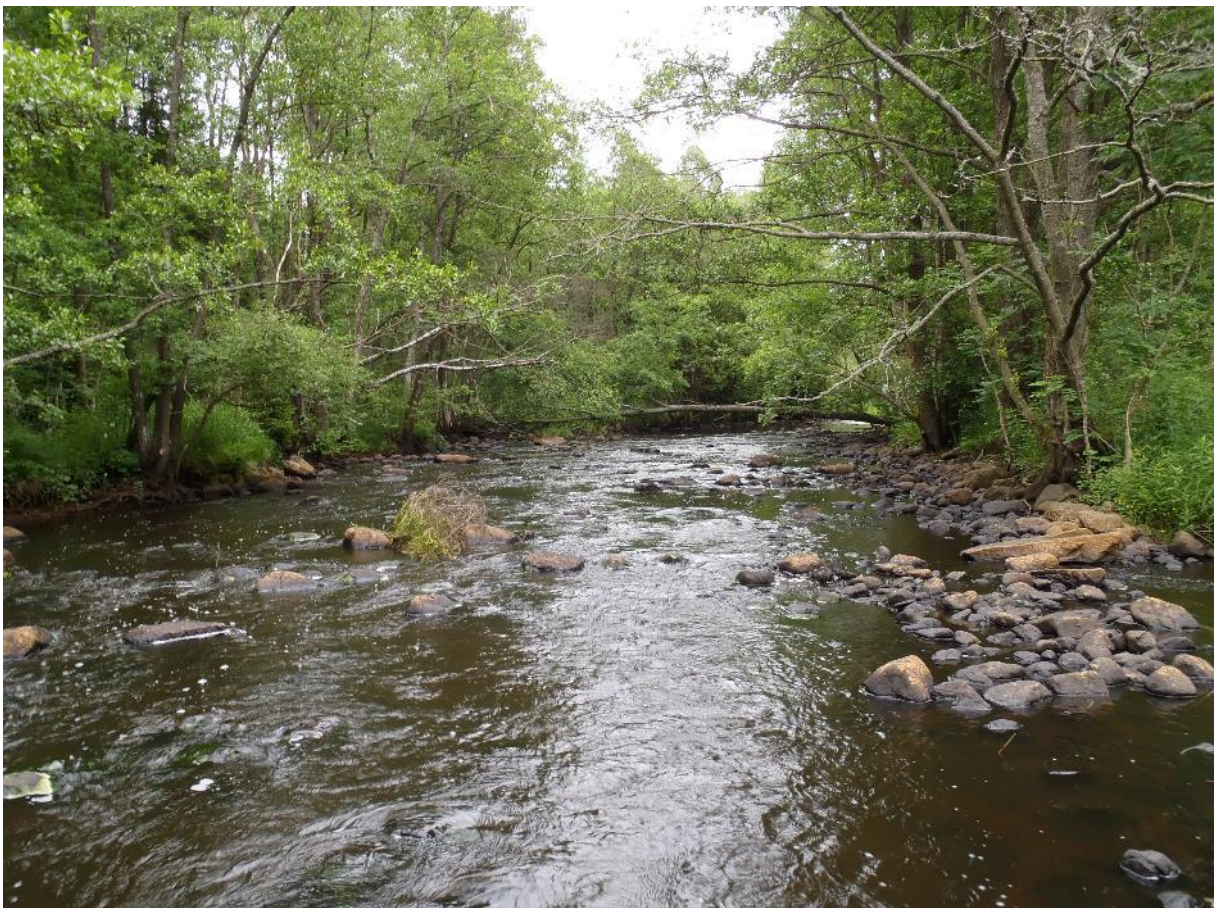
Bilden visar en fin strömsträcka upp Källstorp vid skjutbanan Öahus

En nära 9 km lång sträcka mellan Åstärpsbro och bron Kungsbygget. Bredden på vattendraget varierar mycket och ligger mellan 6,5 och 15 meter. Mycket av marken runt består av åker/betesmark samt lövskog. En mycket fin och attraktiv skådeplats för laxlek finns direkt ned bron vid Kungsbygget. Platsen lockar hundratals besökare varje år i skiftet oktober – november som skådar lax. Några hundra meter ned bron Kungsbygget delar ån sig i två delar till den så kallade ön, huvudfåran (8888 m) och den mindre södra delen (6169 m).

Uppdelandet i flera åfåror så kallad kvill gör att fler habitat och uppväxtförhållanden för laxfisk skapas i vattendraget. Sträckans båda delar har otroligt fina uppväxtmiljöer för laxfisk, det man skulle önska är fler lekrområden. Den blockrika sträckan är en stor tillgång för Stensåns laxar. Innan försurningen slog till var sträckorna rika på flodpärlmussla. I dag finns ett glest bestånd i den södra delen uppströms Klippebäckens utflöde. Den södra delen har tidigare varit påverkad av järnframställning med påföljd att man på vissa platser rensat vattendraget. Längst ned på den södra delen finns ett minikraftverk, kraftverket utgör inget hinder för uppstigande fisk som vandrar i ett naturligt omlöp runt. Några hundra meter ned kraftverket Kärramölla rinner de båda åfårorna ihop. Vid sammanflödet finns en mycket fin och populär fiskeplats där laxen stannar. På sträckan rinner 11 stycken bäckar ut. De största bäckarna, Yllevadsbäcken, Klippebäcken, Egla bäcken och Klämmabäcken har mycket stor potential för laxfisk. Men även de allra minsta är viktiga och kan bidra med en hel del smolt. I Klippebäcken sker kontinuerligt en kalkeffektsuppföljning varje år genom elfiske vid Jonstorp. Elfisken görs också på flera ställen i huvudfåran. Bron vid Kärramölla, Krokhus, Källstorp och upp bron Kungsbygget. Elfiskena visar på bra tillgång på lax och öring. En kartering med åtgärdsförslag (bilaga) gjordes 2012 i Klämmabäckens två delar, Tjuvabäcken och Rårydsbäcken. I både Tjuvabäcken och Rårydsbäcken finns det lax. Restaurering genom att byta vägtrummor och förbättra habitatet i vattendraget med grus och sten ökar fisktillgången i Stensån.

Ett helhetsbegrepp måste tas så att man skapar en orörd zon på bägge sidor kring vattendraget. Att hålla ute korna från vattendraget eller att inte köra de sista metrarna utmed vattendraget med skördemaskinen borde vara en självklarhet. För att undvika invasiva växtarter så bör lövträdsridån vara intakt. I den södra delen bör man återställa och restaurera ån ovan Klippebäcken. Restaureringen bör göras med fokus på flodpärlmusslan, gynnas den gynnas även laxen och övriga vattenecosystemet. Att hindra flodpärlmusslan att dö ut samt att kunna få den till att reproducera sig är ett måste för Stensån. Vissa platser som överst vid bron Kungsbygget eller mellan sammanflödet till bron Kärramölla bör man komplettera med block och lekgrus för att optimera laxtillgången och knyta ihop sträckorna. Det är extra viktigt att de tillrinnande bäckarnas kantzoner skyddas och att bäckarna skyddas mot rensning. De så kallade dikesföretag som eventuellt finns bör ses över och försökas att avslutas.

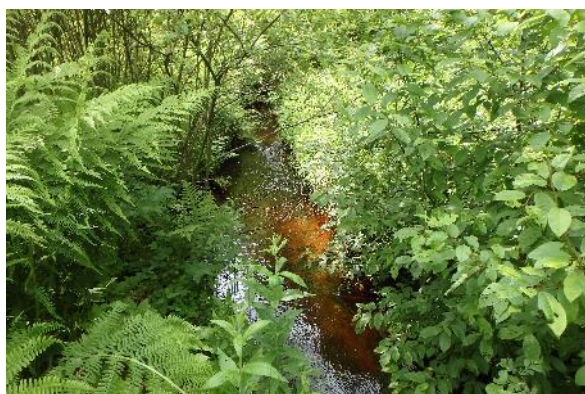
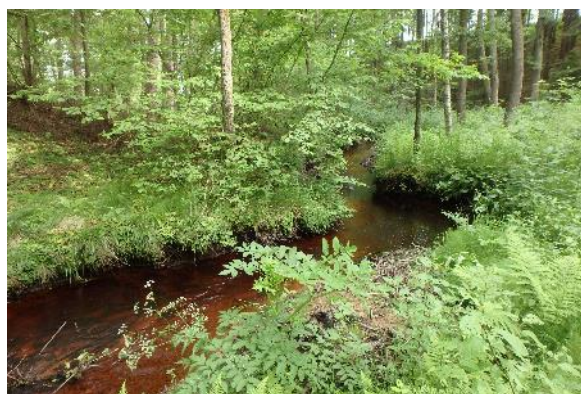
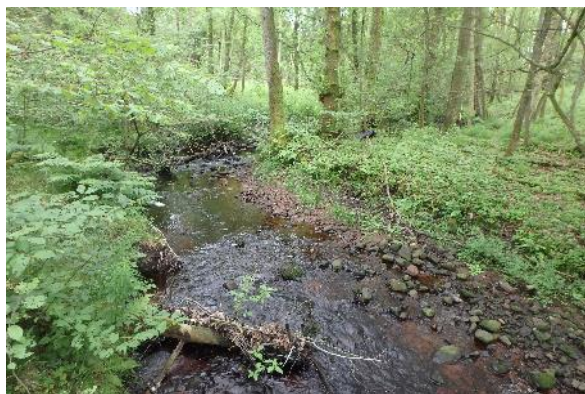
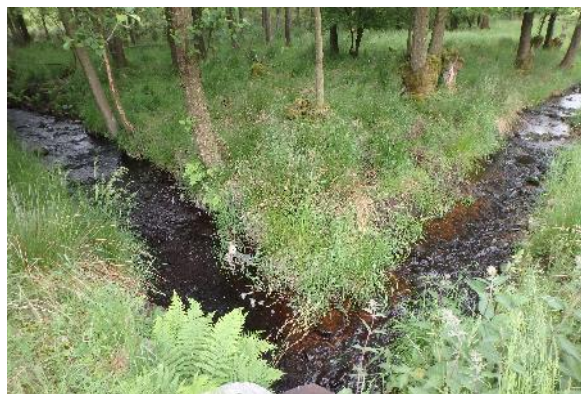
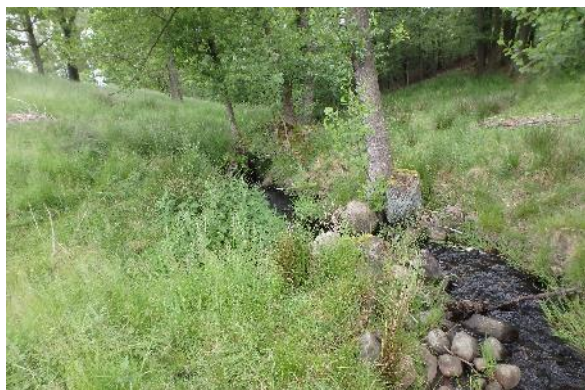
13. Namn: Yllevadsbäcken

Beskrivning: Bäckens kommer från två delar och rinner ihop cirka 100 m ned väg Yllevad. Bäckens rinner sedan genom lövskog och åkermark innan den rinner in i Stensåns södra del. En ledningsgata på nedre delen av bäcken gör så att träd inte tillåts växa upp längs bäcken. Bäckens botten består mest av grus och mindre sten, men partier med block och död ved finns. De båda tillflödena som bildar huvudvattendraget fortsätter sedan längre upp i dalen. Ett litet partiellt hinder finns i form av åkertrumma (S46 – 13) samt att vägtrumman vid Yllevad på den västra (högra) bäckdelen kan täppas igen och vara hinder. Bäckens struktur och djup gör att den kan vara intressant för att undersökas på flodpärlmussla. En mycket fin och viktig bäck med stor potential.

Åtgärdsförslag: Förbättringar i form av sten och grus kan göras på åkerdelen ned åkertrumma (S46 – 13) samt att bredare alltid tillåts växa upp. Alltid behövs i båda bäckfårorna ned väg Yllevad till dit där bäckarna rinner ihop. Skydd behövs mot rensning av bäcken och bäckfårorna. Bäckens undersöks på flodpärlmussla samt att elfiske bör göras.

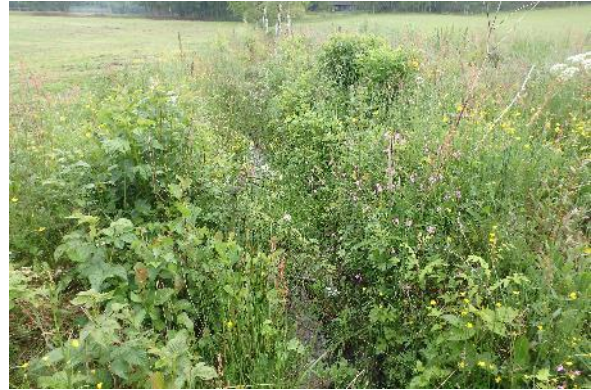
14. Namn: Lilla Åstarpsbäcken

Beskrivning: En kort och liten bäck som kommer från skogsmiljö. En åkerväg utgör definitivt hinder (S50 – 14). Sista biten rinner den rensad, rätad genom betes/åkermark innan den mynnar ut i Stensån. Bäckens saknar skuggande skydds zoner och det är oklart om den håller vatten under de torraste perioderna. Bäckens botten består av grus och borde vara lämplig som lekområde för öring. De små bäckarna är annars viktiga refuger för årsyngel att gå upp och gömma sig i när konkurrensen från större yngel är för hård i de större vattendraget.

Åtgärdsförslag: Här kan man skapa mer mångformighet genom att låta bäcken gå fritt. Enstaka större stenar, död ved och göra hålör är viktiga åtgärder. En skuggande kantzon behövs för fiskens överlevnad. Elfiske bör göras innan åtgärd.

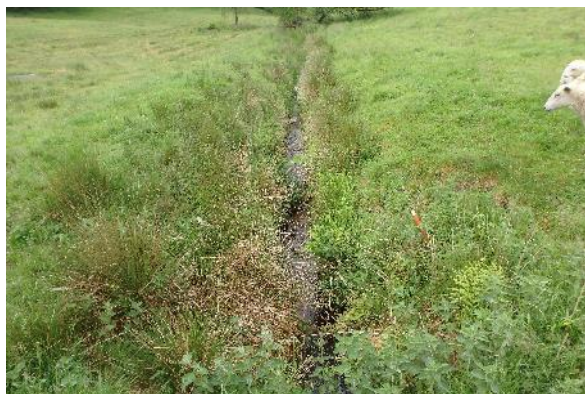
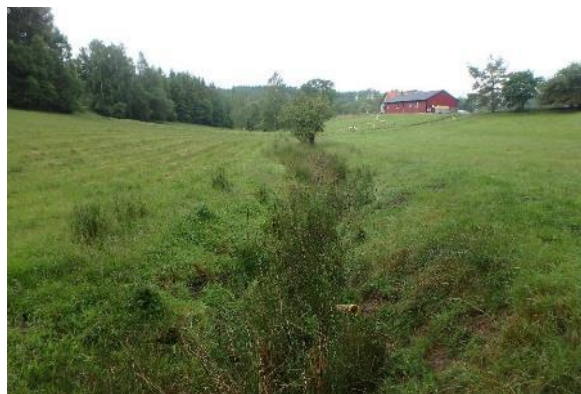
15. Namn: Hedhusbäcken

Beskrivning: En bäck som kommer från skogsmark och rinner sista 250 metrarna över betesmark. Bäckan är smal men tillräckligt djup för att hålla fisk. På betesmarken saknar bäcken skuggande kantzoner. En för högt satt trumma i bäcken mitt på sträckan utgör definitivt hinder. Vid inventeringstillfället sågs flera fiskar ned den åkertrumman som utgör definitivt hinder.

Åtgärdsförslag: Åkertrumman tas bort eller byts ut mot större trumma/bro. Elfiske bör göras innan åtgärd.

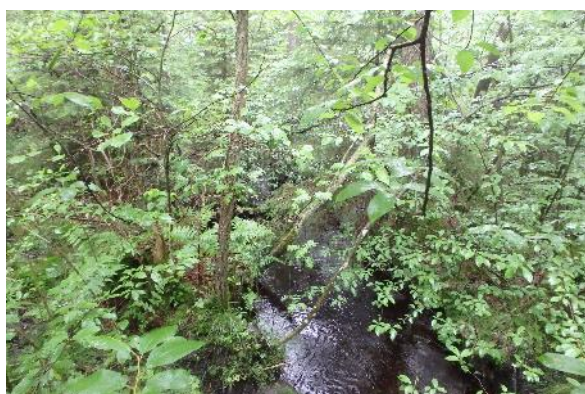
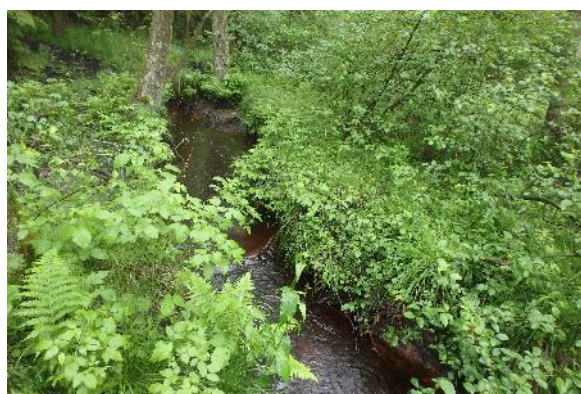
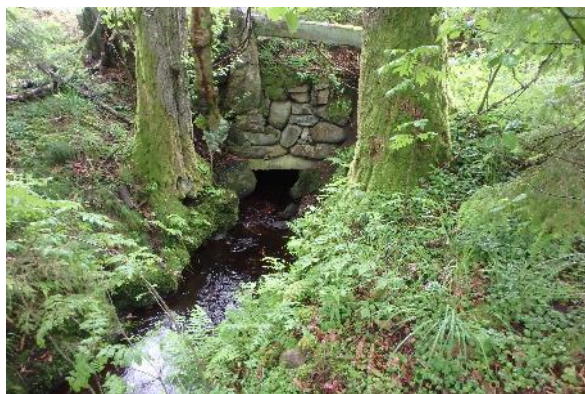
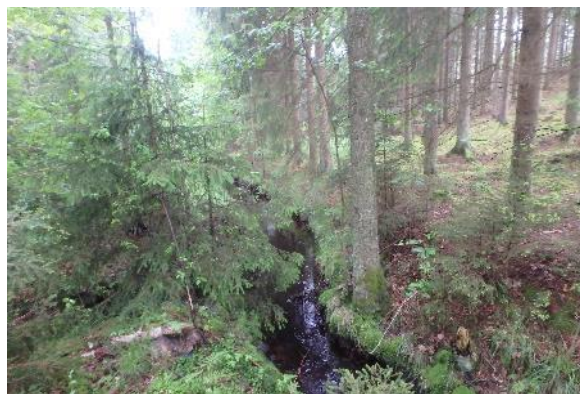
16. Namn: Fladaltsbäcken

Beskrivning: En järnockrabäck som rinner genom skogsmark. Bäckens rinner under väg mellan Jonstorp och Yllevad. Innan den rinner under vägen finns ett mindre lekområde. Trumman (S52 – 16) är kombinerad trumma och äldre stenkista. Bäckens fortsätter sedan genom sankmark. Bäckens är tidigare rensad och i viss mån rätad. Bäckens närområde är svårtillgängligt med mycket sly och tät vegetation. Botten består järnockrasediment men lekgrus finns här och var. Mycket död ved ökar värdet på bäcken. Bäckens värde som öringbäck är svårtolkat.

Åtgärdsförslag: Bäckens är svårrestaurerad men man kan tillsätta lekgrus på flera ställen i bäcken för att öka fisktillgången. Man behöver också byta trumman samt restaurera den rätade sträckan uppströms vägen. Elfiske behövs

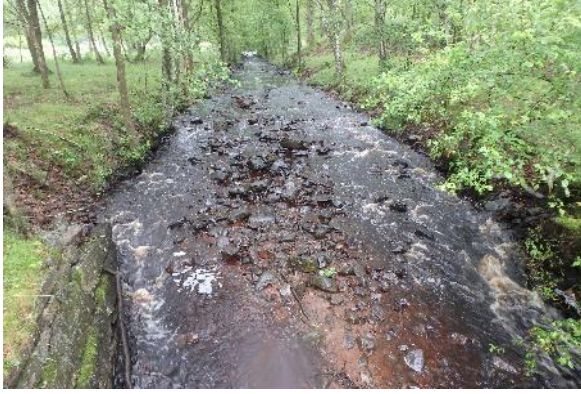
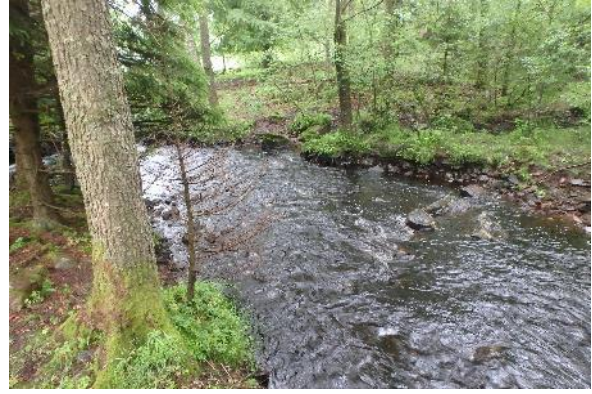
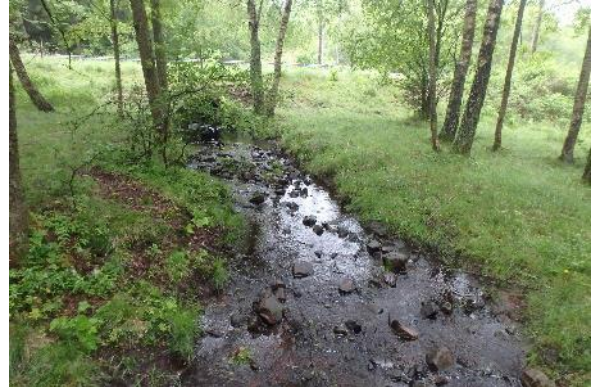
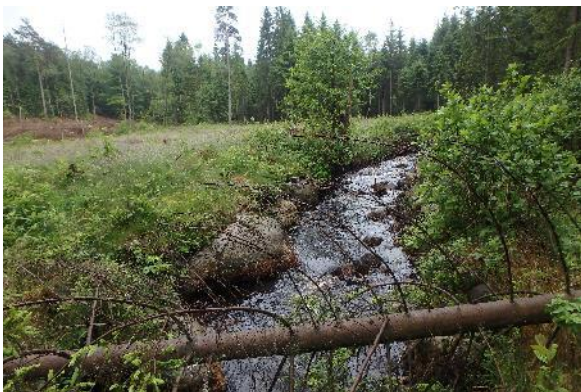
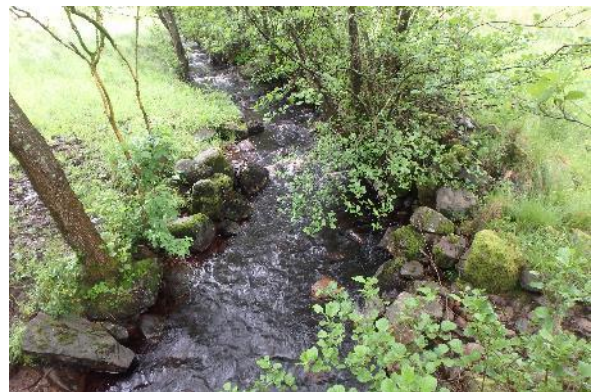
17. Namn: Klippebäcken

Beskrivning: Brant strömmande bäck som rinner ned från åsen. Bäckens är på en bit påverkad av skogsbruk, ett längre avverkat område (S56 – 17). Bäckens är tidigare på ställen rätad, men tack vare det stenrika landskapet är bäckens biotoper för lax och öring närmast optimal. Klippebäckens tillhör nu en av de mest produktiva bäckarna som rinner till Stensån. Djurhållning sker i bäckens närhet och påverkar åns kanter. Dubbelvägtrumma mellan Jonstorp och Kungsbygget utgör partiellt hinder som ibland blir definitivt hinder när trummorna brötar igen. Elfisken visar på höga till mycket höga värden på laxfisk. Bäckens är försurningskänslig och bäckens pH värde var nere i 4,08 vid ett tillfälle 1990. Bäckens var då närmast död och kalkas kontinuerlig sedan 1992. Flodpärlmusslan fanns tidigare i stor mängd nedan Klippebäckens utflöde Stensån, på grund av Klippebäckens tidigare sura vatten finns nu flodpärlmusslan i restbestånd uppströms utflödet. Med tanke på habitat och de höga fisktätheter som nu finns kan Klippebäckens utgöra en bra miljö för framtida flodpärlmusslor.

Åtgärdsförslag: Här gäller det att skydda mot åns kanter mot djur samt skogsavverkning och lövridå utmed åns kanter. Fortsatt kalkning är ett måste. Introduktion och glochidieinfektering av flodpärlmussla.

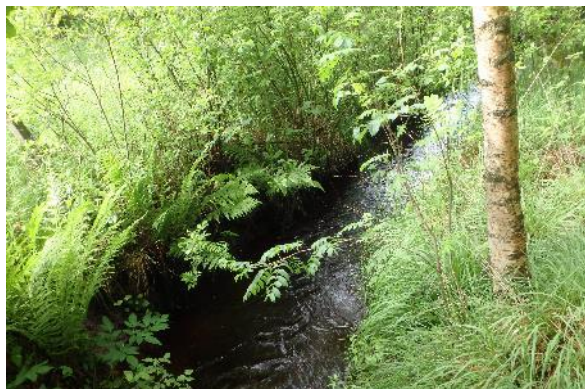
18. Namn: Järnbäcken

Beskrivning: Bäckens kommer kulverterad mellan åker och skogsmark och rinner sedan rätad och strömmande ut i Stensåns södra del. Bäckens är så pass stor att det lönar sig att ta upp kulverten. Flodpärlmussla finns i Stensån där bäcken rinner ut.

Åtgärdsförslag: Att restaurera bäcken och maximera antalet yngel för att på så sätt gynna flodpärlmusslan görs genom att ta upp kulvert och skapa mångformighet i den rätade sträckan. Elfiske bör göras innan åtgärd.

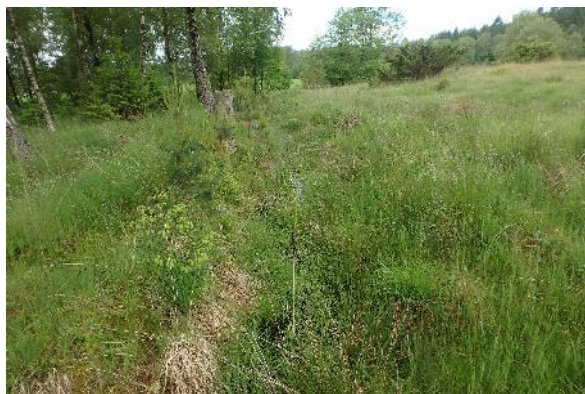
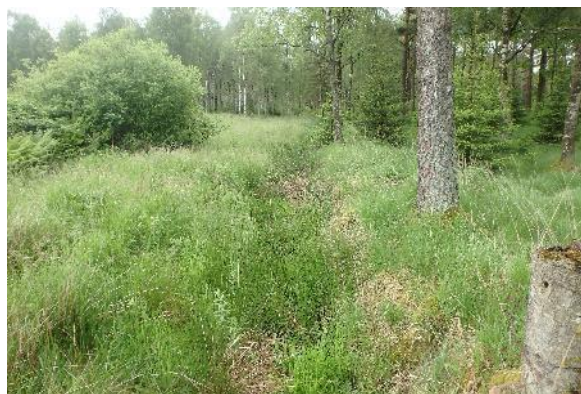
19. Namn: Lilla Järnbäcken

Beskrivning: En kort liten skogsbäck som rinner helt öppen, igenväxt av fräken och starr, bäcken mynnar i Stensåns södra del. En stenkista (S61 – 19) finns på sträckan. Flodpärlmussla finns i Stensån där bäcken rinner ut.

Åtgärdsförslag: En kantzon med al skapas utmed vattendraget. Bäcken hindras från att grävas eller muddras.

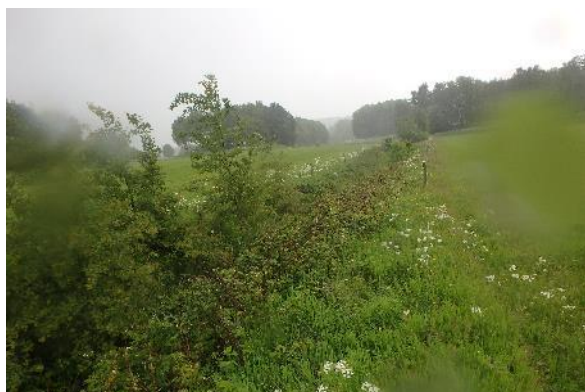
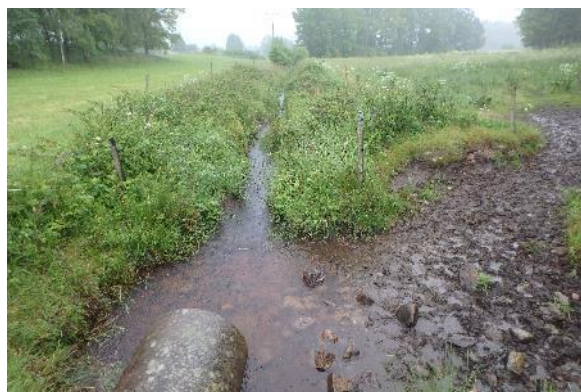
20. Namn: Kungsbyggsbäcken

Beskrivning: En liten bäck som rinner rätad och rensad över åkermark innan den mynnar i Stensåns södra del. En för liten åkertrumma delar av bäcksträckan. Uppströms trumman finns lite lekgrus. Djurhållning sker i bäckfåran som saknar skuggande kantzoner. Åker bäckar är väldigt produktiva om det bara finns rätt förutsättningar.

Åtgärdsförslag: Hela bäcksträckan bör restaureras genom att tillsätta lekgrus, block samt göra bäcken mer mångformig. En skuggande lövträdsridå bör tillåtas växa upp kring bäckens kanter. Trumma (S62 – 20) bör bytas ut mot större nedgrävd trumma eller tas bort helt. Elfiske bör göras innan åtgärd.

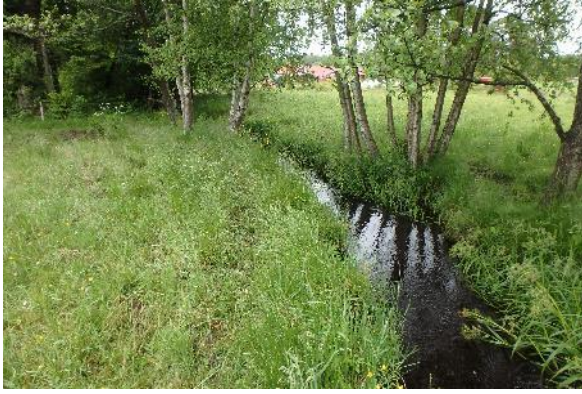
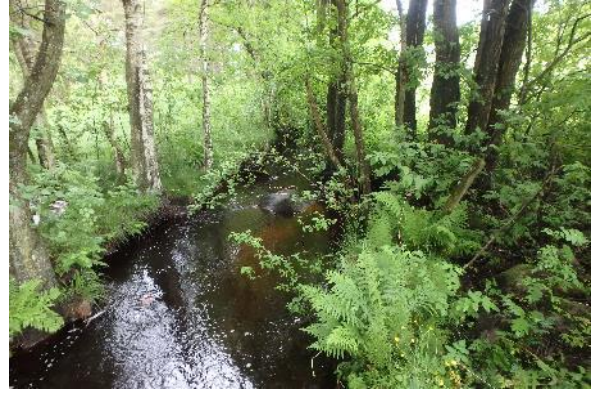
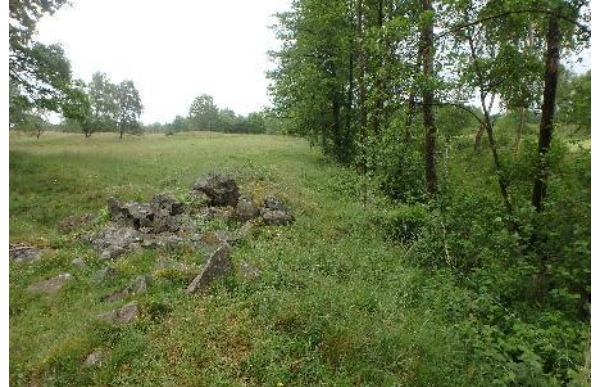
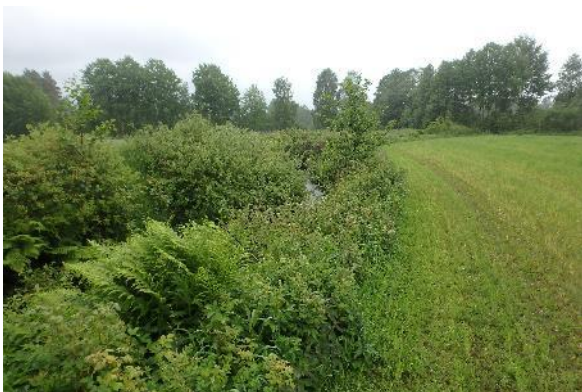
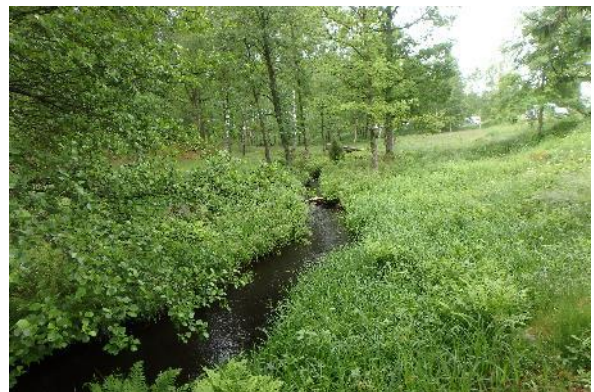
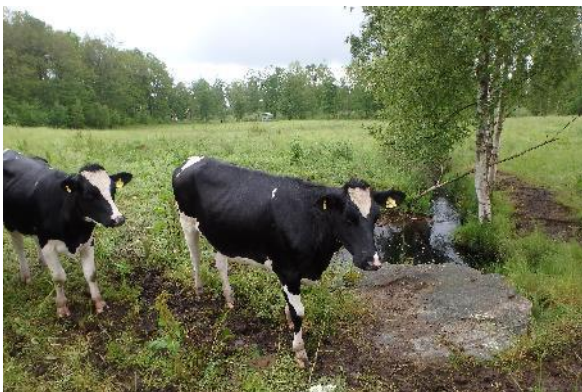
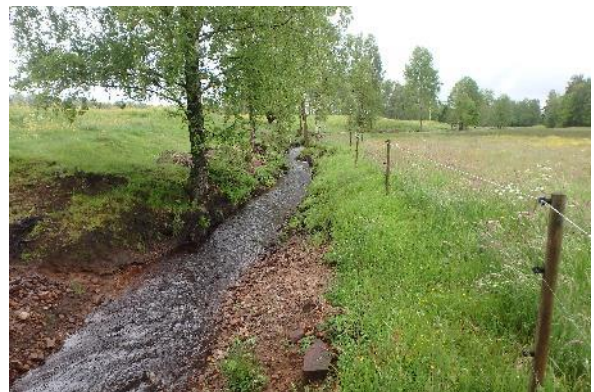
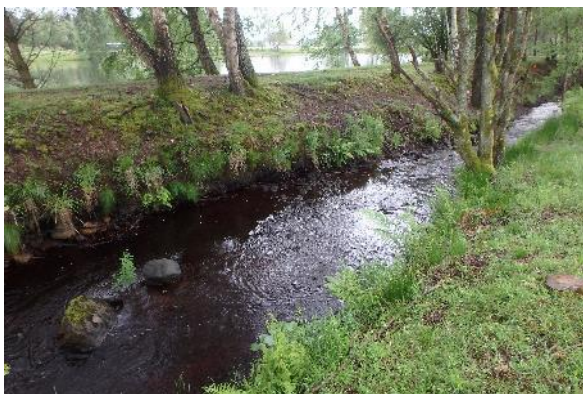
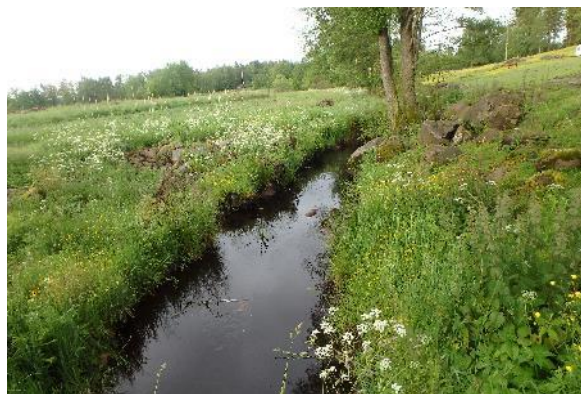
21. Namn: Eglabäcken

Beskrivning: En större och mycket produktiv bäck som borde tas hand om bättre. Bäckens rinner upp från skogsområde ovan Egla och rinner genom jordbruksmark som mestadels används till djurhållning. Bäckens passerar Egla med flera dammar där man har fiske efter regnbågsöring. Vattenintaget till dammarna innebär definitivt hinder för all fisk. Hindret har enligt närboende gjort att fiskbeståndet uppströms har minskat. Bäckens passerar sedan Våxtorps Camping med dess regnbågsdammar för att rinna över jordbruksmark och rinna ut nedan Klämman. Stora delar av bäckområdet är rätat och tidigare rensat. Flera trummor (S64 – 21), (S65 – 21), (S66 – 21), (S67 – 21), (S68 – 21), (S69 – 21), (S70 – 21) är för små och bör bytas ut, några utgör också vandringshinder. Grusmorän gör att lekområden finns och håller upp fiskbeståndet. Flera mindre biflöden finns som också håller öring och lax. Bäckens har mycket stor potential för att bli riktigt bra som lax/öringförande bäck. Den odlade regnbåge som sätts ut äventyrar Stensåns genuina vildlaxstam med sjukdomar. Man vet inte vilka framtida sjukdomar som kommer med isättning av fisk från odlingar. Exempelvis kontrolleras inte den fruktade Gyrodactylus salaris av fiskhälsan, den och andra fisksjukdomar kan lätt spridas till laxen.

Åtgärdsförslag: En helhetssyn på vattendraget måste tas. Bäckens restaureras och görs mer mångformig. Återställa block och habitat samt på ställen tillsätta lekområden. Trummorna ses över, framför allt bör hindret med trumman som tar in vatten till dammarna vid Egla (S70 – 21) tas bort. Men även trumman vid Våxtorps Camping och ned Egla (S67 – 21), (S64 – 21) bytas ut. Man bör också verka för en bredare lövträdsridå utmed vattendraget och att undanhålla djur från bäckområdet samt att biflödena ses över. Utsättningen av regnbågsöring i de närliggande dammarna bör upphöra snarast för att inte äventyra den genuina vildlaxstammen. Elfiske bör göras innan åtgärd.

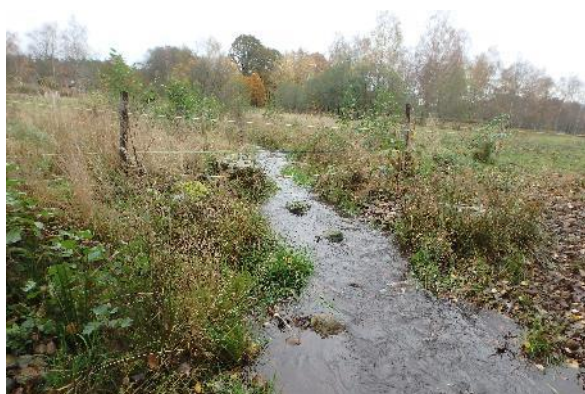
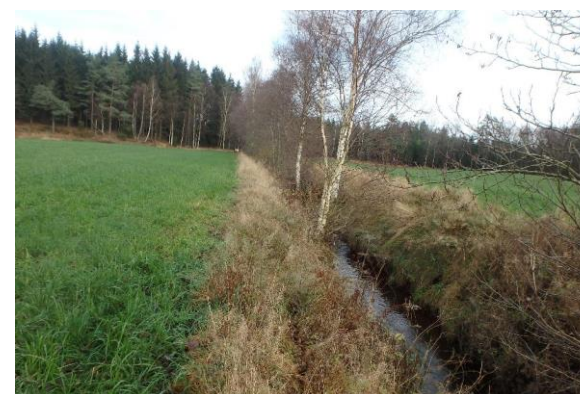
22. Namn: Klämmabäcken med Rårydsbäcken och Tjuvabäcken

Beskrivning: Klämmabäcken består av två delar Tjuvabäcken och Rårydsbäcken. Båda bäckarna har tidigare rensats och rätats men delar av vattendraget är relativt orörda. De orörda delarna meandrar, är mycket produktiva och innehåller både öring och lax. En biotopkartering av hela vattendraget med fiskevårdplan gjordes 2010 och elfisken gjordes på fyra ställen. Flera åtgärder för att förbättra laxfiskbeståndet har sedan gjorts. Bland annat har tre stycken undermåliga vägtrummor byts ut mot större vägtrummor samt att en bro har gjorts över vattendraget. En strömsträcka har restaurerats i Rårydsbäcken samt att lekgrus tillsats på fler platser. Mycket återstår dock att göra för att få bäcken optimerad för laxfisk.

Åtgärdsförslag: De rensade och rätade delarna genom jordbrukslandskapet restaureras samt att de delarna som rinner igenom skog skyddas och hänsyn tas av det skogsbruk som finns i området. Se bifogat dokument. Elfiske bör följas upp på de platser som tidigare gjordes 2010 och göras kontinuerligt.

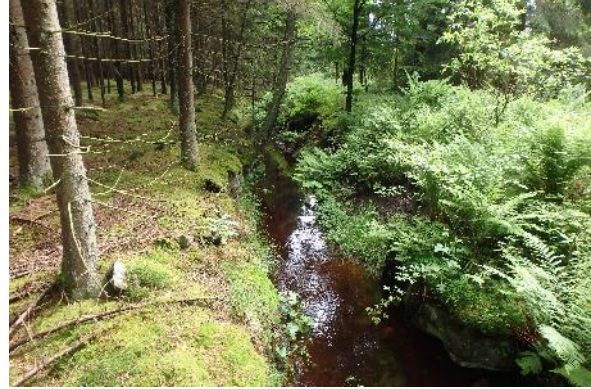
23. Namn: Kungsbäcken

Beskrivning: En liten skogsbäck som börjar ovan väg 24 ned Björkholmen. Ovan väg 24 är bäcken rätad och rensad (S74 – 23) och rinner igenom planterad granskog. Bäckens passerar väg 24 genom en lång vägtrumma, ned väg 24 har bäcken fina strömmande miljöer. Bäckens passerar väg mot Jonstorp (S73 – 23) och går genom granskogsområde innan den passerar en skogsväg (S72 – 23) och rinner ut i Stensån ovan Ön. Trots påverkan av skogsbruk sker här lek av havsöring varje år. Bäckens kan restaureras speciellt ovan väg 24 och skapa bra habitat för öring.

Åtgärdsförslag: Trummorna under vägarna ses över mer noggrant, vägtrumman nederst är för liten och behövs att bytas ut. Vid avverkning av skog bör stor hänsyn tas så att inte grundförutsättningarna för bäckområdet förstörs. Efter avverkning av granskogen bör man restaurera bäckfåran upp väg 24 genom att lägga tillbaka mycket

av den sten som finns vid sidan av vattendraget och göra sträckan mer mångformig. Man bör dessutom främja för att en lövträdsridå kan växa upp. Elfiske bör göras innan åtgärd.

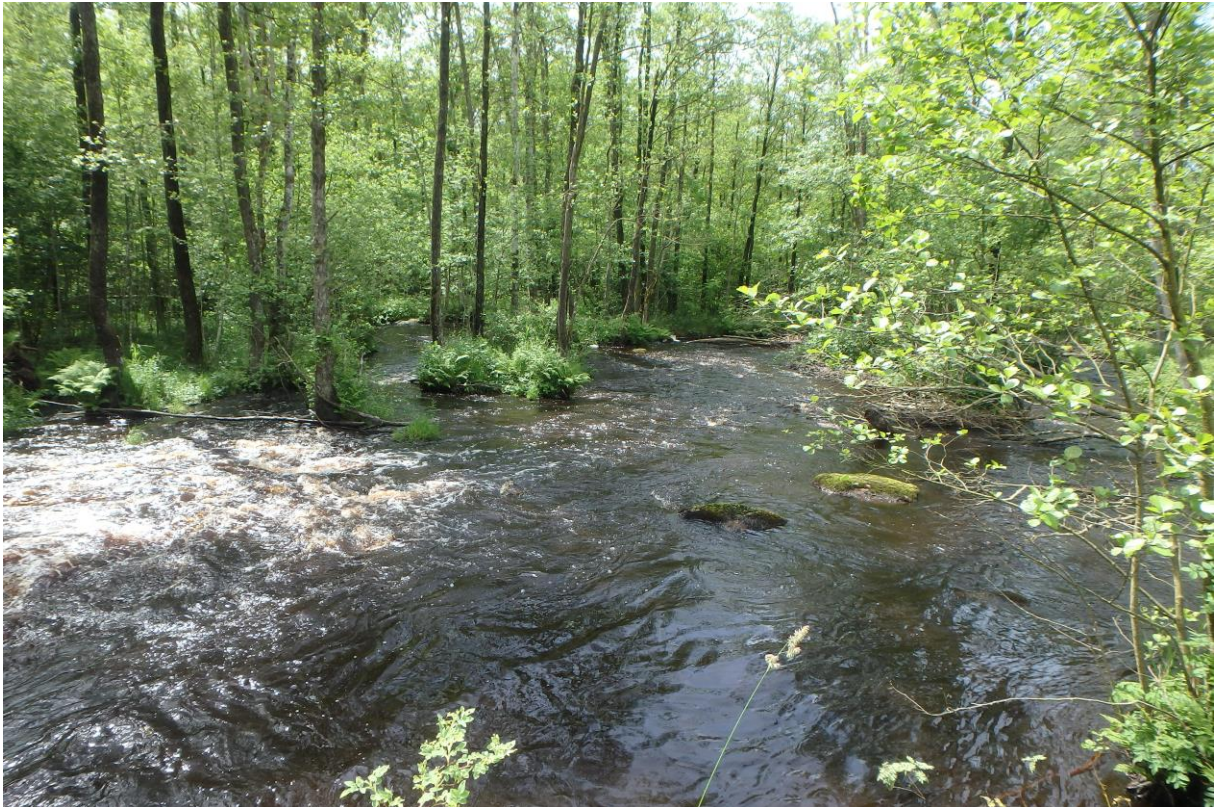
Bilden visar en kvillande sträcka ned Stackarpskvarn

En ca 2,2 (2161m) km lång blockrik nyckelbiotopsträcka mellan väg 24 och bron Kungsbygget. Vattendraget har ett medel på ca 8-10 meter men varierar mycket vilket är en fördel för fiskhabitatet. Direkt ned väg 24 till Stackarpskvarn är Stensån rensad på större sten. I Stackarpskvarn fanns tidigare en damm och ett minikraftverk där dammen raserat och kraftverket numera är nedlagt. Nedanför kvarnen börjar en nära 2 km lång nära helt orörd blockrik sträcka. Det som saknas är några bra lekområden. Ett bra lekområde uppströms den blockrika sträckan skulle förbättra fiskbeståndet betydligt. Cirka 100-150 meter innan bron Kungsbygget så har ån tidigare rätats så att den skulle passa brobygget. Den rätade sträckan har bra uppväxtområde och här görs elfisken varje sommar/höst. Tidigare fanns en åfåra vid sidan om som numera är torrlagd. Fem stycken bäckar rinner ut på sträckan. En skogsväg i samband med skogsavverkning har gjorts nära vattendraget några hundra meter nedströms Kungsbyggets skidanläggning. Ingen hänsyn har tagits till den bäck och det nyckelbiotopsområde som finns.

Sträckan mellan väg 24 och Stackarpskvarn restaureras. Den raserade dammen vid Stackarpskvarn utgör inget hinder men biotoperna kan förbättras genom att ta bort dammrester samt tillsätta lekgrus. Platsen är perfekt att tillsätta lekgrus på, då det ligger direkt uppströms det nära 2km långa blockrika uppväxtområdet. Den torrlagda åfåran vid sidan om bron Kungsbygget öppnas upp och en ny bäckåfåra skapas. Avverkningen i Stensåns närområde och skogsvägens laglighet vid bäck 26 bör undersökas. Stensåns närområden skyddas mot framtida avverkning. Det bör också undersöka om vattendom på Stackarpskvarn finns så att inte nytt kraftverk kan komma till stånd med nya ägare. Dikningsföretag i Stensåns huvudåfåra kvarnen ses över.

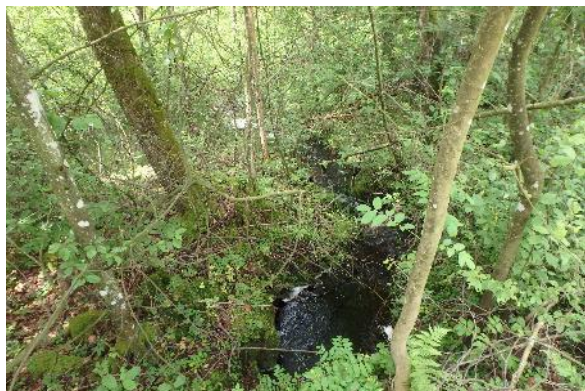
24. Namn: Äsperedsbäcken

Beskrivning: Liten starkt humusfärgad skogsbäck vid Äspered. Bäckens botten består av blandat sten och block med grus emellan. Bäckens botten är påverkad av hygge och svårframkomlig. En cementtrumma (S75 – 24) som är alldeles för liten går under grusvägen mot Stackarp, stor risk finns för att trumman sätts igen av ris och bråte. Små bäckar som den här är viktiga och bör ha större skydd än vad som idag finns.

Åtgärdsförslag: Kring bäcken tillåts en lövträdsridå växa upp på det avverkade området. Bäcken skyddas mot dikning eller rensning. Vägtrumman (S75 – 24) byts ut mot större nedgrävd vägtrumma samt att ett elfiske bör göras.
