Sträcka 2. Bron i Hasslöv till Åstarpsbro

P.I (π) Fly Vatten och Fiskevård

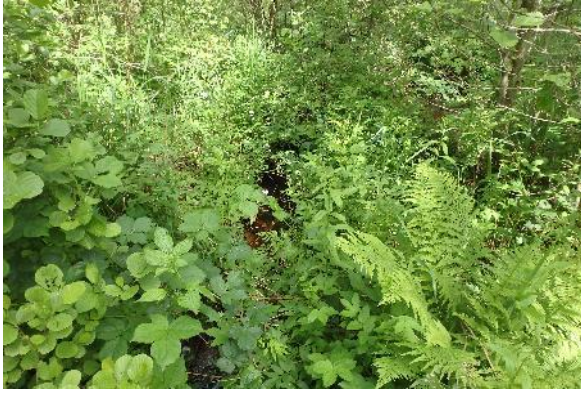
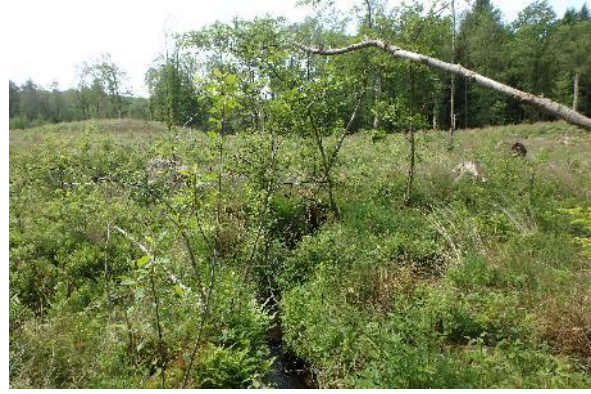
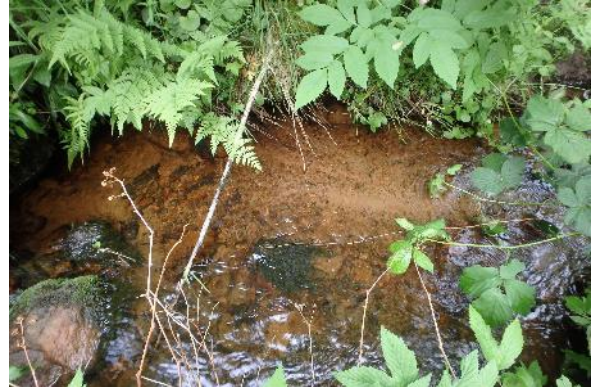
25. Namn: Lilla Äsperedsbäcken

Beskrivning: En liten klarvattenbäck som rinner in i Stensån mitt emot Äspered. Bäckens botten består av grus och block med djupare hålor. Bäcken är inte rensad men påverkad av hygge samt att en ledning går över bäcken strax innan den rinner in i kvillområde i Stensåns huvudfåra. Det är lätt att man missar bäckar av den här storleken vid skogs och ledningsarbeten. Vid inventeringstillfället sågs mycket öringyngel. Oklart är om den bröten som blivit efter ledningsgatan utgör vandringshinder eller inte på högre flöden.

Åtgärdsförslag: Bröten som utgör vandringshinder tas bort så att fisken får fri väg till större områden uppströms. Bäcken behöver skydd mot framtida rensning och avverkning samt att man behöver skapa en lövskogsridå kring vattendraget. Elfiske bör göras.

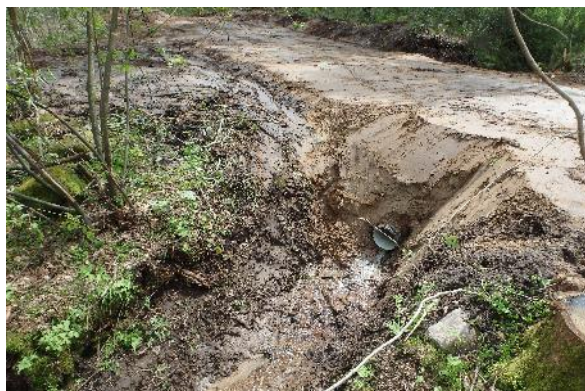
26. Namn: Bäck skidanläggning

Beskrivning: En bäck som nyligen dränerats när man dragit en väg utmed nyckelbiotop i Stensåns känsliga närområde. Vägen är gjord för att ta ut skogsvirke längre bort. Flera dränrör leder under vägen. Risk finns att mycket humusämnen förs ut i Stensån och bidrar till ytterligare brunifiering av vattendraget. Den åverkan som gjorts gör att bäcken inte längre existerar som bäck utan nu mera är skogsdike. Bäckens rinner ut i Stensån i ett mycket fint kvill och strömområde. Åtgärden påverkar Stensåns vattendrag negativt samt att man dikat bort ett mindre vattendrag. Det bör också inrättas skydd kring Stensån som vattendrag.

Åtgärdsförslag: Här behövs det undersökas om den väg som gjorts är laglig och ta reda på vem som bär ansvaret för avverkning i Stensåns närområde.

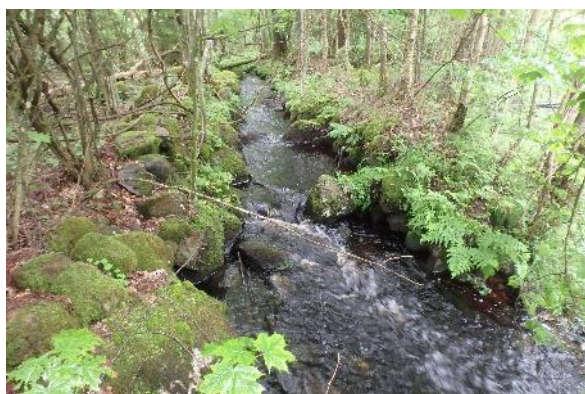
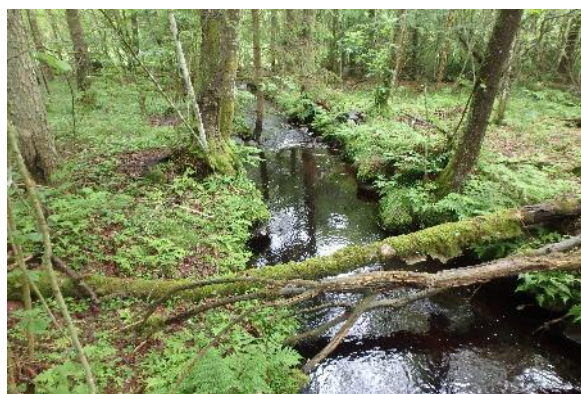
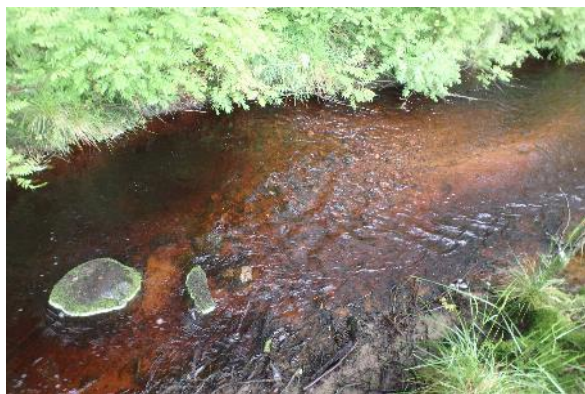
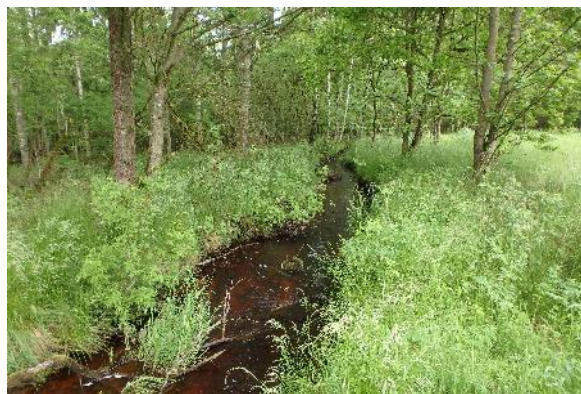
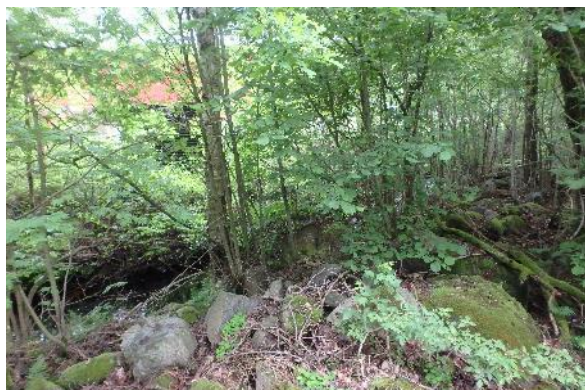
27. Namn: Högentorpsbäcken

Beskrivning: En mycket fin bäck som har sitt ursprung i Högentorp. Bäckens flera grenar rinner ihop vid Ingvarsbygget och fortsätter sedan ned mot Kungsbyggets skidanläggning. Bäckens rinner igenom ett ingärdat område med stängsel för att senare rinna förbi äldre kvarnrest och stenkista. Stenkistan (S80 – 27) är ett svårpasserat hinder med sten mitt i vattendraget. Längre ned i vattendraget finns lämningar av en damm, vilket idag inte utgör något hinder för laxfisk, flod och havsnejonöga kan däremot ha svårt att ta sig förbi. Bäckens sista biten rinner genom skogsområde och mynnar ut i Stensån vid gammal slagganläggning. Bäckens är påverkad av tidigare kvarnverksamheter så som rensning, stensatta kanter och murar. Där bäcken mynnar i Stensån finns en rest av en kanal. I kanalen finns mycket dy och slam som troligen påverkar Stensån negativt.

Åtgärdsförslag: Helhetssyn bör tas på bäcken som har stor potential som öring/laxbäck. De partiella hindren (S78 – 27), (S80 – 27), (S81 – 27) i vattendraget åtgärdas så att alla fiskarter kan vandra fritt i vattendraget. Genom att avskärma dyn och slam vid bäckens utflöde kan man få ett renare vattendrag nedströms. Man leder och fortsätter helt enkelt med bäcken ut i Stensåns huvudfåra samtidigt som avskärmar kanalens slam. Man kan sedan ta och suga upp det slam som finns utan att det når Stensån. Man bör även restaurera bäckfåran och lägga tillbaka mycket av de stenar som finns i närområdet till bäcken samt att man bör förbättra med lekgrus. Vandringshindren (S78 – 27), (S80 – 27), (S81 – 27), (S83 – 27) bör ses över och åtgärdas samt att elfiske bör göras.

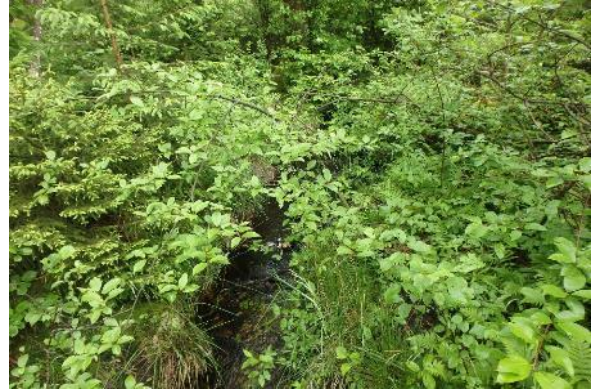
28. Namn: Ekebrånabäcken

Beskrivning: En liten bäck som kommer ifrån Ekebränna och rinner utmed väg 24 mot Örkeljunga. Bäckens är påverkad av skogsbruk och terrängen kring bäcken består av tätt snår med gran och löv. Bäckens rinner in i en alldeles för liten trumma under väg mot Kungsbyggets skidanläggning innan den mynnar in i Stensån direkt ned bron väg 24. Oklart om trumman (S84 – 28) under vägen är definitivt hinder men stor risk är att den sätts igen med ris och bråte.

Åtgärdsförslag: Då bäcken är påverkad av skogsbruk bör bäcken skyddas mot framtida avverkning i bäckens närområde. Bäcktrumman (S84 – 28) bör bytas mot större trumma. Lekgrus kan tillsättas för att få reproduktion. Elfiske bör göras innan åtgärd.
