Klämmabäcken-Rårydsbäcken-Tjuvabäcken

Sammanfattning

BILAGA: RESULTAT

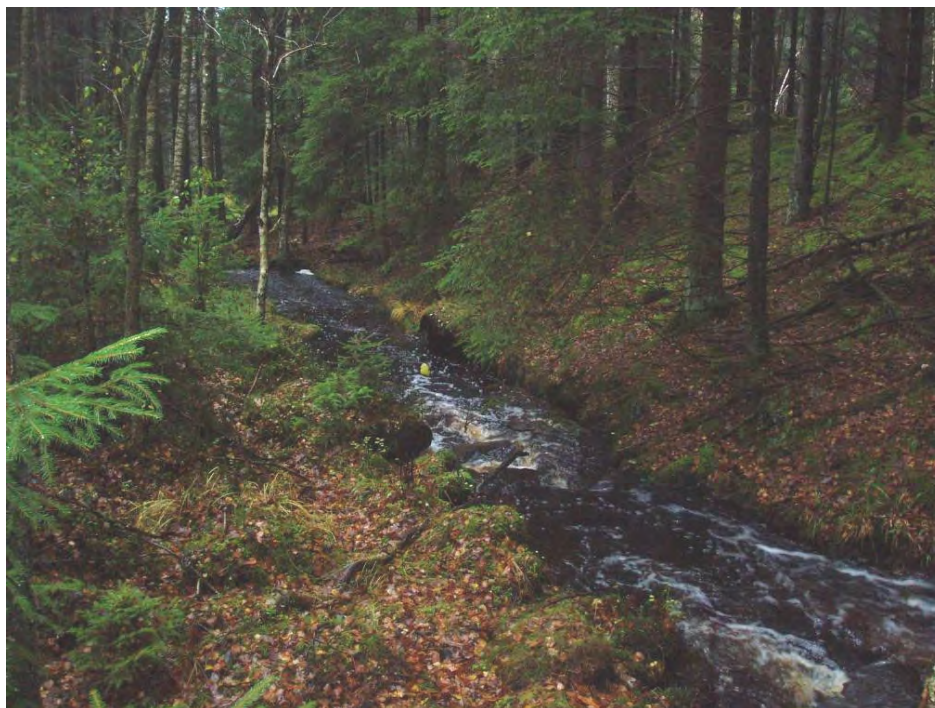
Bilden visar en fin sträcka av Tjuvabäcken. Foto: Per Ingvarsson

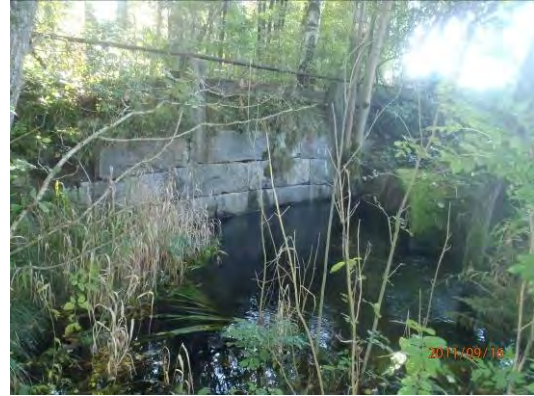
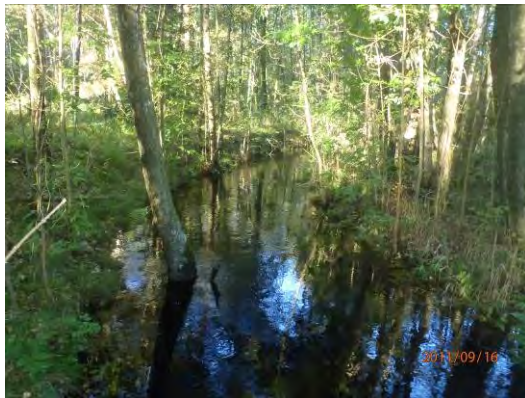
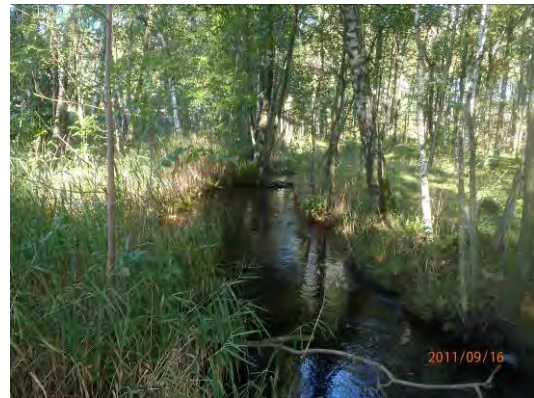
Sträck nr: 1

Påverkan (0 – 3): 1

Beskrivning: Bäckens rinner från Tjuvabäcken och Rårydsbäckens sammanflödet rätad genom sankt närområde med lövskog ned under gamla vägens stenbro och nya väg 24 mot Örkelljunga och rinner ut i en bifurkation med höga naturvärden i Stensåns huvudfåra. Bottnen består mestadels av sand med inslag av grus och lek förekommer ned väg som 24. Den gamla bron har en liten öppning och kan sättas igen av diverse bråte och bidra till sedimentation och igensättning av bottarna samt översvämning uppströms. En djup håla har bildats mellan broarna. Den gamla bron är troligen kultur skyddad. En utter dödades på väg 24 under juli 2011.

Naturvärdesbedömning (1 - 4): 2

Åtgärdsförslag: Sträckan kan förbättras genom att block läggs ut uppströms och nedströms broarna och på så sätt kan minska sedimentation och öka genomströmningen genom broarna. Den gamla bron rörs för närvarande inte. Vid ombyggnation av väg 24 bör en bro med utterpassage byggas. Området ned väg 24 har mycket höga naturvärden bör skyddas mot avverkning.

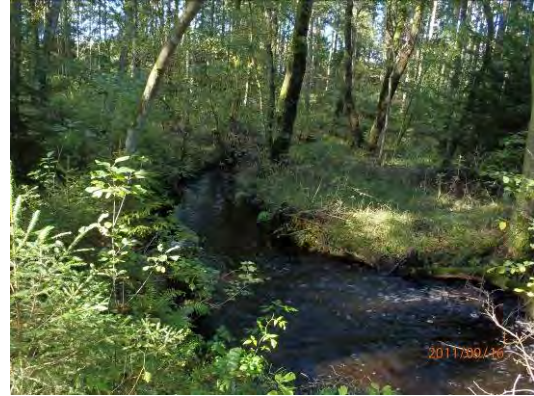
Sträck nr: 3

Beskrivning: Meandrande nyckelbiotopssträcka med våtmark i skogslandskapet med äldre träd, lummer och död ved. Botten består av grus och hålor. Mycket av leken i bäcken äger rum här. En stenmur korsar bäcken. Avverkningsmogen produktionsskog finns i närområdet och i omgivning.

Naturvärdesbedömning (1 - 4): 1

Åtgärdsförslag: Närområdet runt bäcken behöver skydd, framförallt bör avverkning göras varsamt så att våtområdena i och runt bäcken inte skadas. En koll på lav och mossor i bäckens närhet bör göras. En varsam restaurering med sten och grus där stenmuren finns. utströmningsdiket täpps igen sista metrarna innan det går ut i vattendraget.

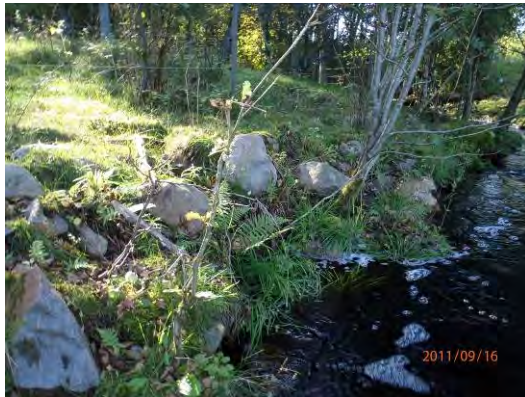
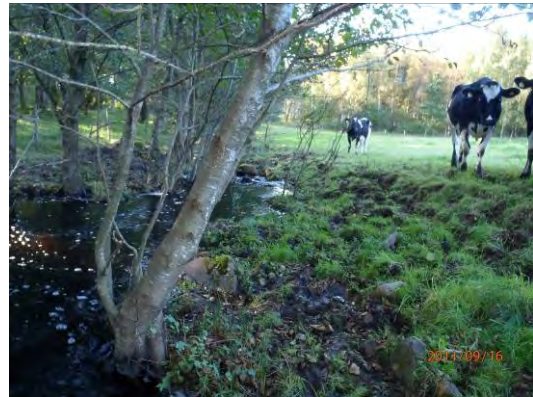
Sträck nr: 4

Påverkan (0 – 3): 2

Naturvärdesbedömning (1 - 4): 2

Åtgärdsförslag: Sträckan bör få mer olika struktur, vilket kan göras genom att lägga tillbaka den sten som finns i utmed vattendraget. En ökad kantzon behövs utmed vattendraget och att djurhållning tas undan vattendragets närområde. En hänvisning med grus där djuren kan dricka bör göras.

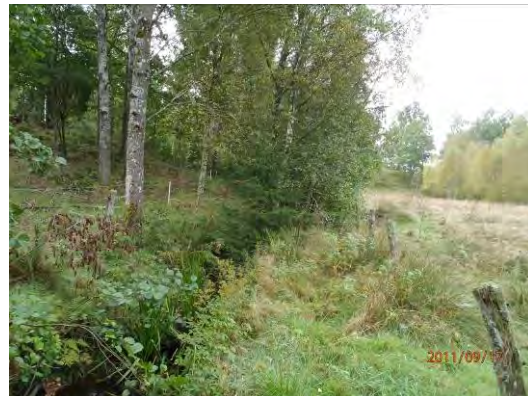
Sträck nr: 5

Naturvärdesbedömning (1 - 4): 4

Åtgärdsförslag: Restaurering av sträckan genom åter meandrande av vattendraget eller att lägga ut block och grus. Diket på sträckan kan föras in i våtmark innan det når vattendraget.
