## **Inventering av sträckor i Stensåns huvudfåra**

### **Bedömning av naturvärden**

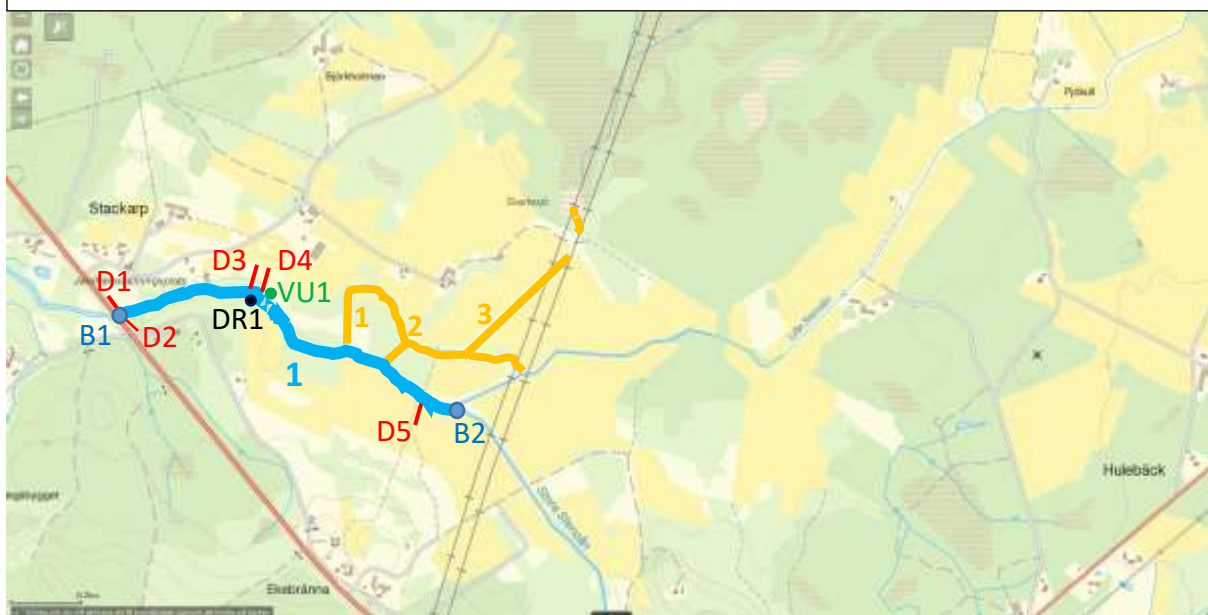
Stensån Sträcka 1

Ån är strömmande nedströms Lilla Stensån inflöde. Avsaknad av kantzoner där ån kommer ut på jordbruksmark.

Kartan visar den blå sträckningen som inventerades. Tillrinnande biflöden 1, 2 och 3 visas på separata blad (Biflöden).

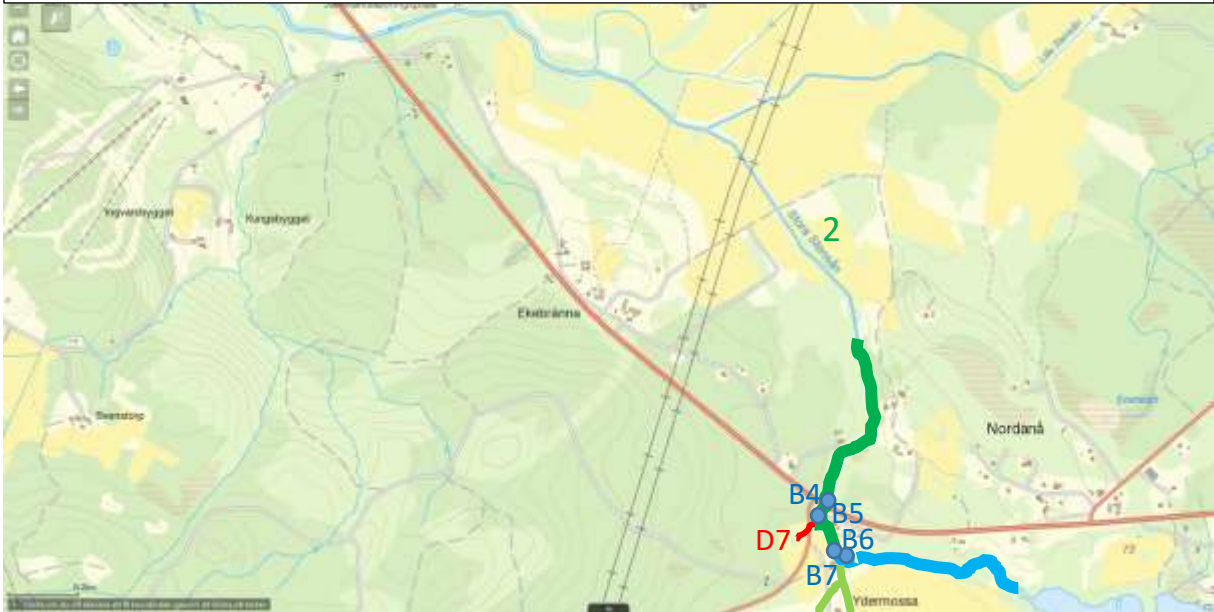
Stensån Sträcka 3

Stora optimala lekområden finns ned Sjöaltesjön men saknar bra uppväxtlokaler.

Kartan visar den inventerade sträckan. Sträckan upp mot Sjöaltesjön har stor optimala lekområden men saknar bra uppväxtområden.

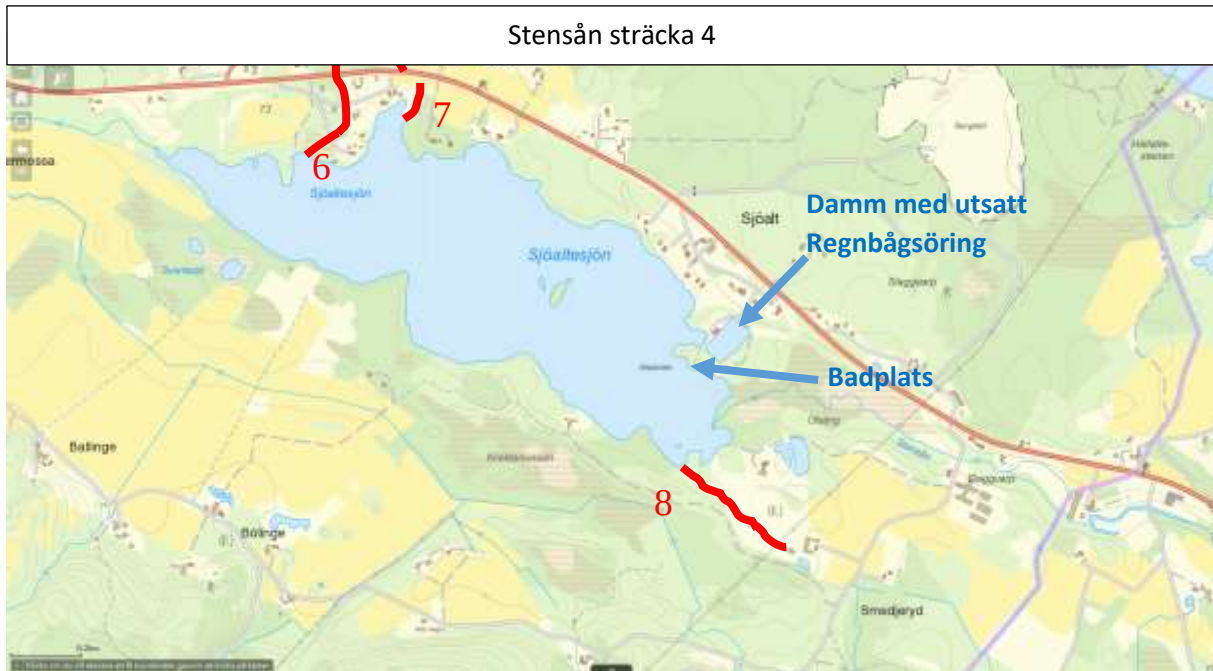
Ett vassbälte går runt hela sjön.

Kartan visar Sjöaltesjön med biflöden röd färg. Blå pil med text visar badplatsen och den damm som har eller har haft inplanterad regnbågsöring.

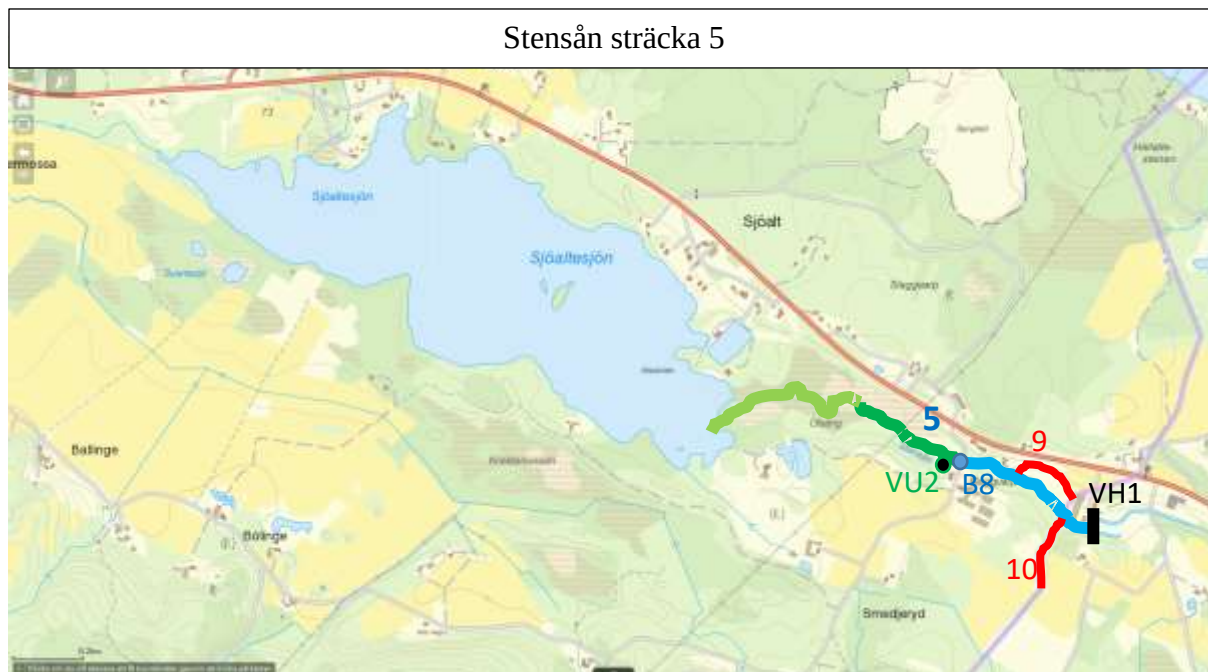
Ömlöpet runt dammen löser enbart en del av uppströmsvandringen. Dammen dämmer nära en kilometer av strömvattenhabitat och försämrar nedströmsvandringen för smolt, utlektlax och ål som skall hitta det lilla utflödeshållet.

Kartan visar sträckningen som inventerades.

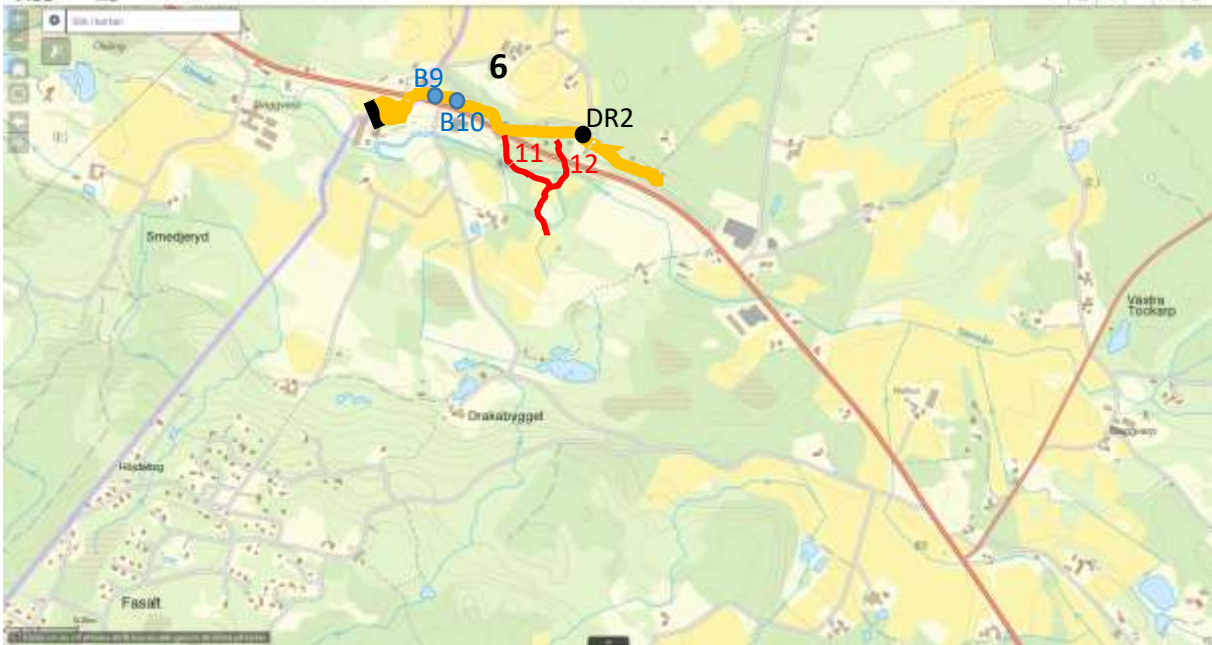
Stensån Sträcka 6

Kartan visar den inventerade sträckan och hur lång påverkan är på låga flöden.

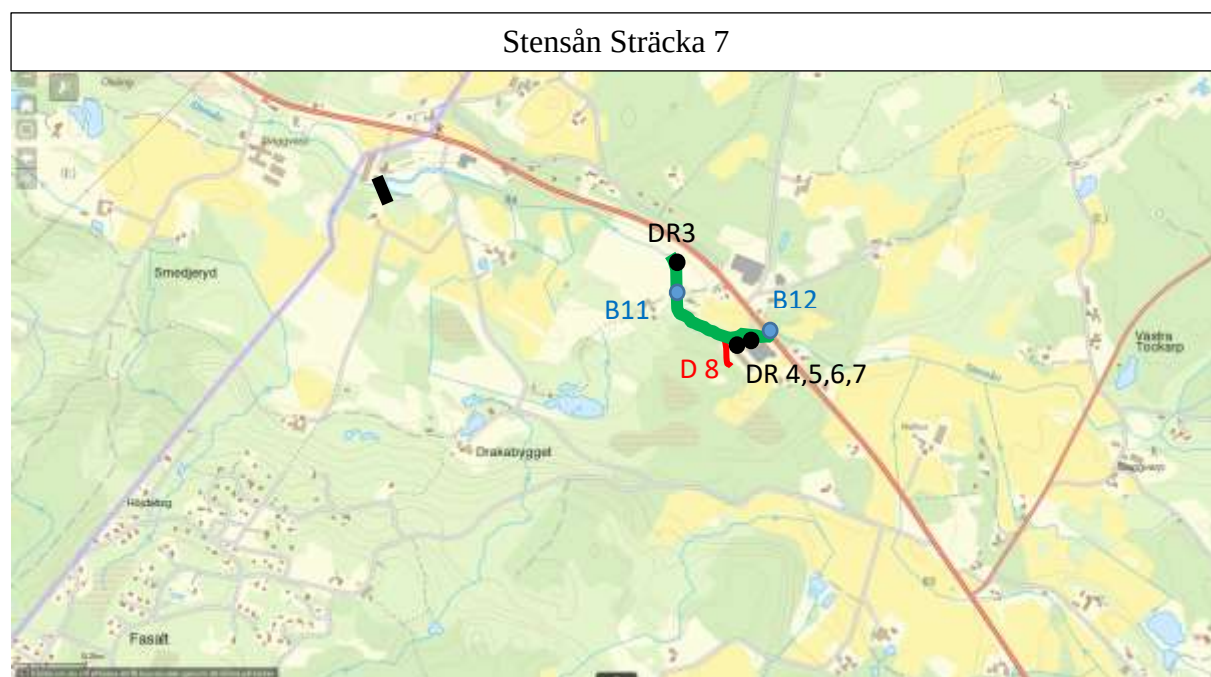
Stensån ned E24:an och kalkdoseraren är tidigare sänkt och rensad. Potentialen är enorm för återställning av laxhabitat.

Kartan visar den inventerade sträckan ned E24:an.

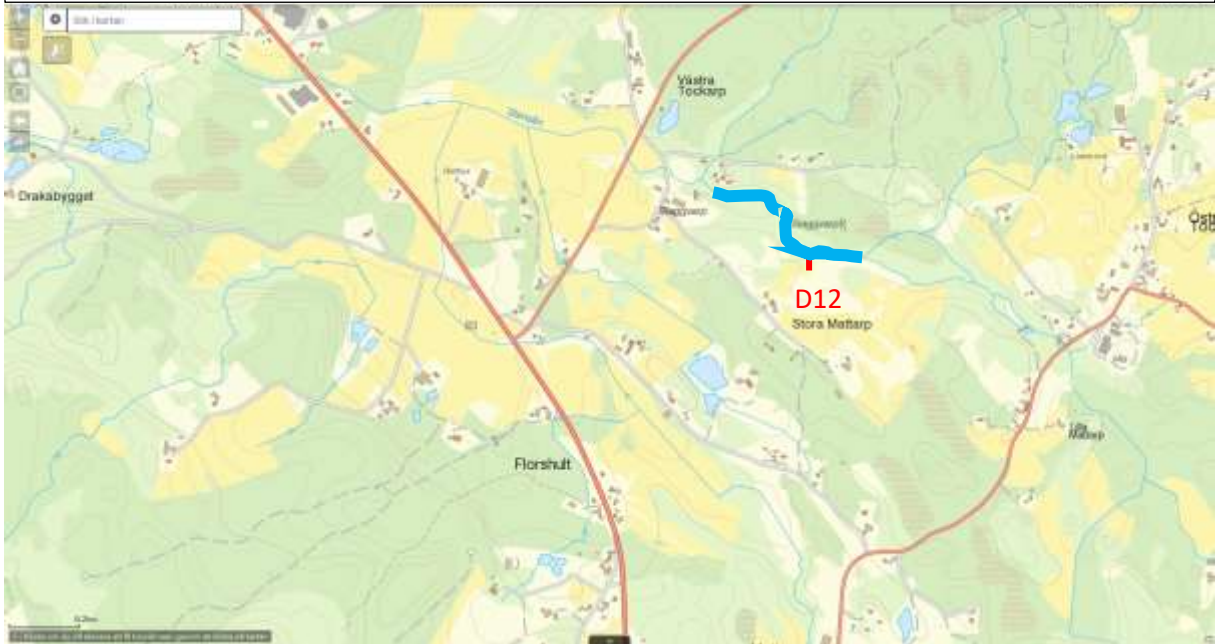
Stensån sträcka 11

Kartan visar sträckan som har mycket höga värden som strömhabitat. Vattendragssträckan kan dock förbättras med att lägga tillbaka sten och block som finns på vattendragets kanter.

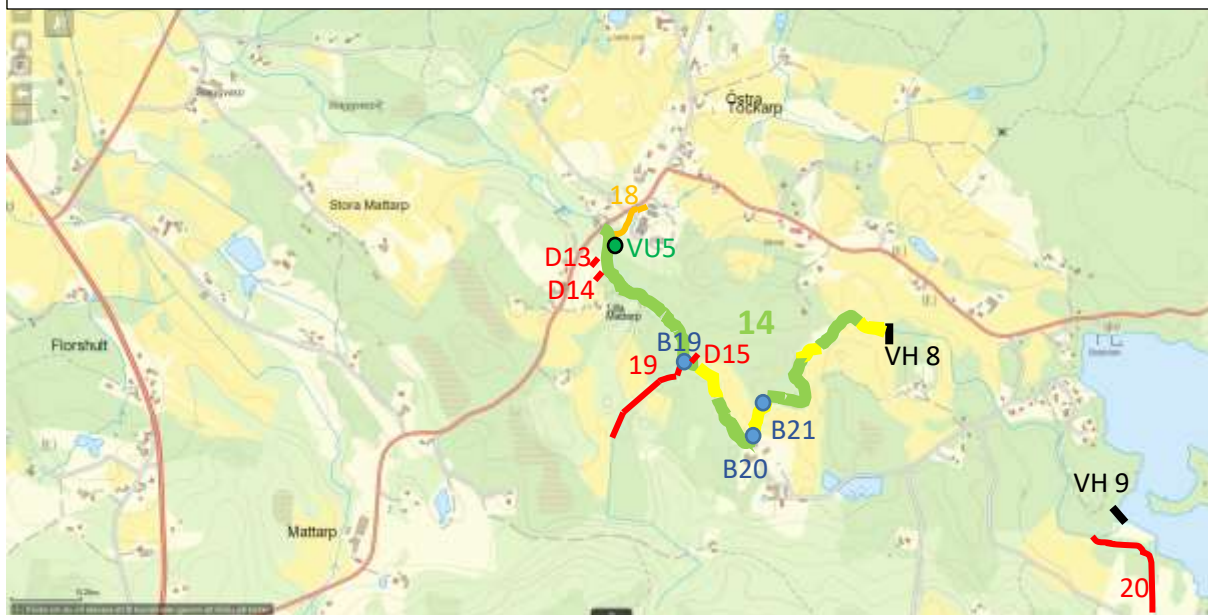
Stensån sträcka 14

Kartan visar den inventerade sträckan. Sträckan är lång men har en avgränsande del i vandringshinder (VH8) och var man utgår restaurering ifrån.

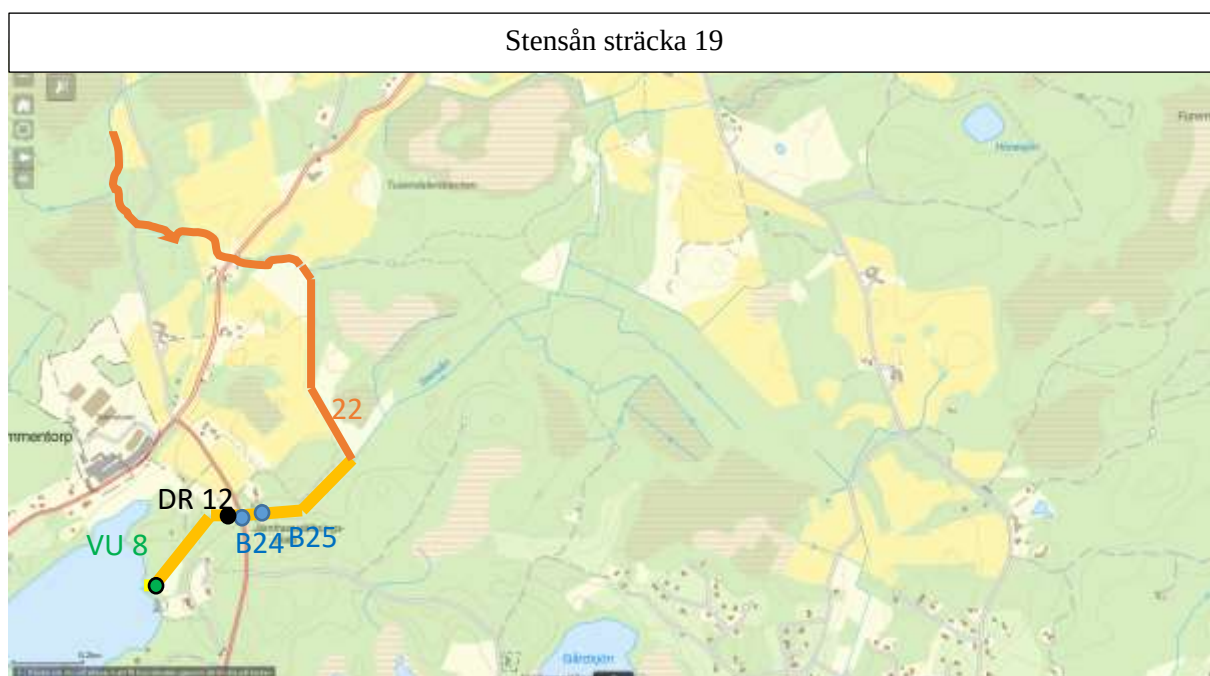
Utfloppet från bäck 22 är nära lika stort som huvudfåran och färgar vattnet rött av järnockra.

Kartan visar det inventerade området. Den inkommande Vemmentorpbäcken (biflöde 22) färgar hela vattendraget rött av järnockra.

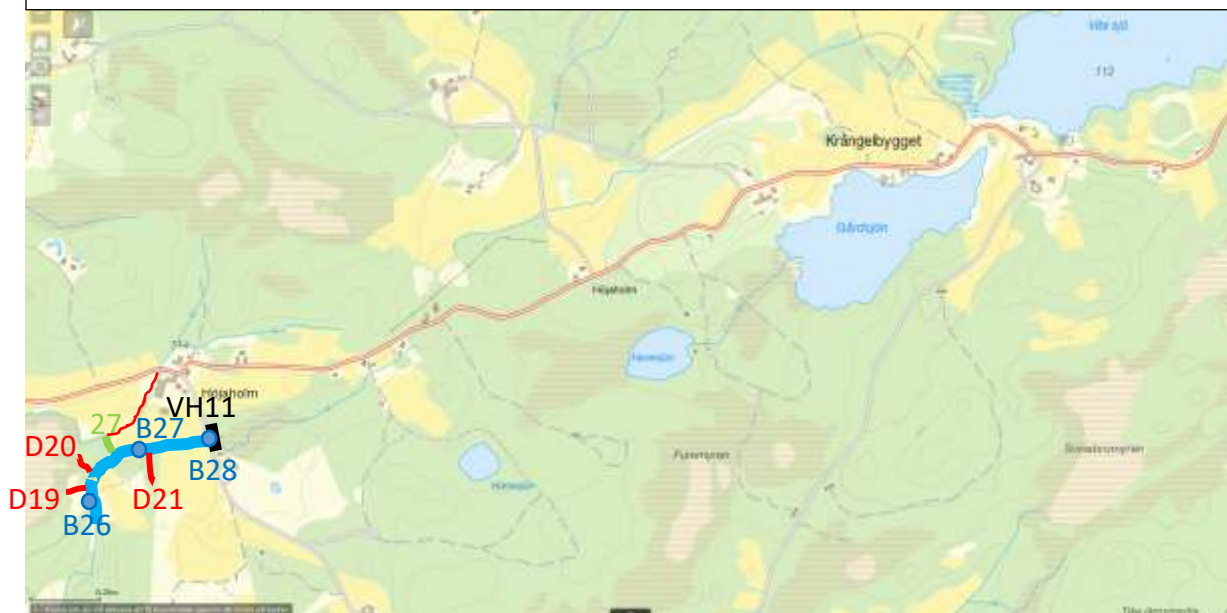
#### Stensån sträcka 22

Kartan visar den inventerade sträckan. Vattendraget rinner över betesmark. Korna som går fritt i och utmed vattendraget bör hållas borta och en tätare alridå låts växa upp. Vandringshindret i form av en bräda i trumman (VH11) bör tas bort.

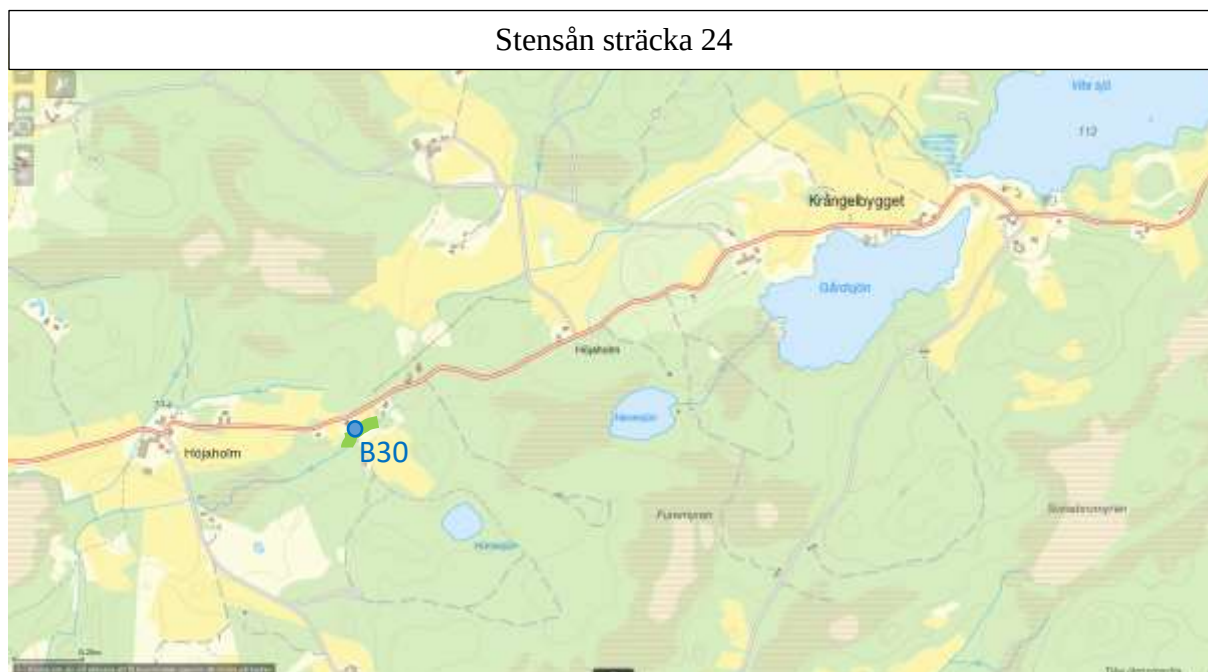
Djurhållningen påverkar vattendraget negativt med sedimentutförsel och öppen bäckfåra vilket gynnar tillväxten av grönalger. Här borde djuren hållas borta och man bör skapa en skuggande kantzon.

Kartan visar sträckningen som inventerades. Här hittades utterspillning. Djurhållning och avsaknad av kantzon sänker värdet på sträckan som har mycket stor potential.

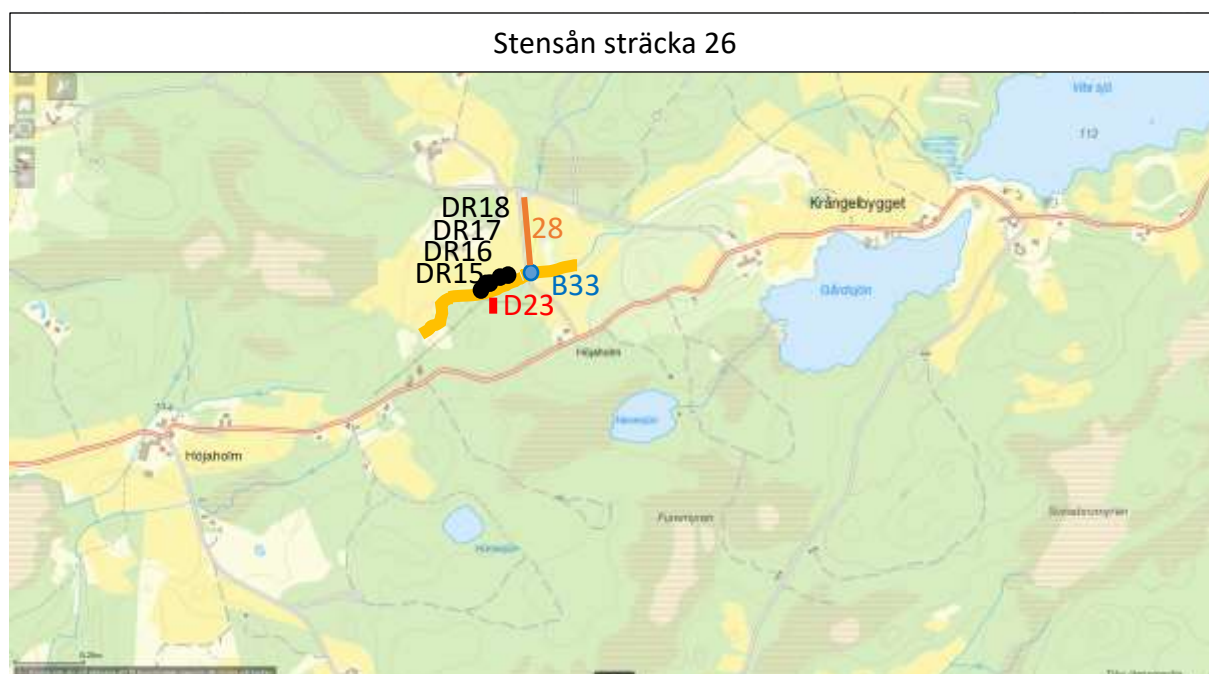
Vattendraget saknar kantzoner och blir helt igen växt.

Kartan visar den inventerade sträckan. Sträckan är tidigare rensad och rinner igenväxt över åkermark.

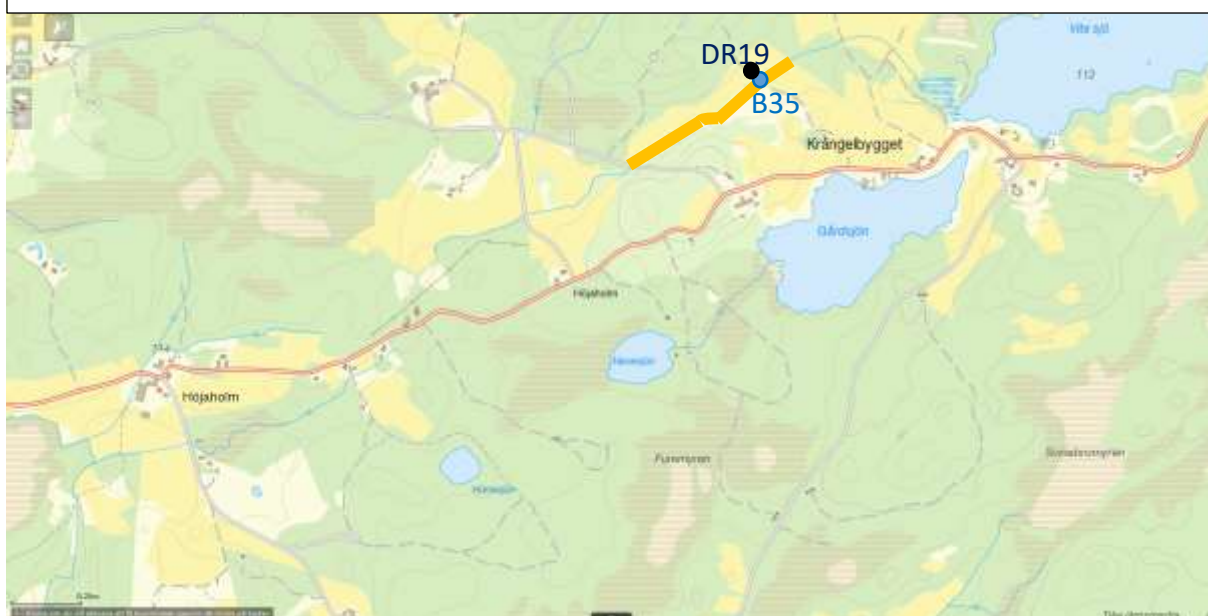
Stensån sträcka 28

Kartan visar den inventerade sträckan. vattendraget rinner över åkrar, saknar kantzoner och är närmast helt igenväxt.

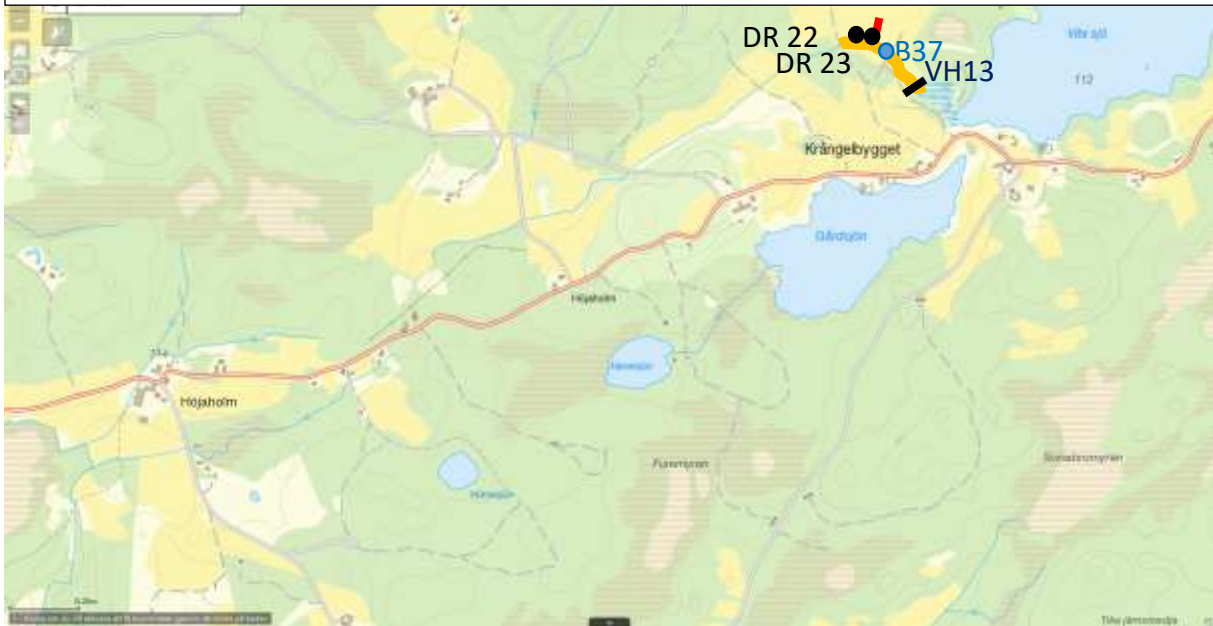
Stensån sträcka 30

Kartan visar inventerad sträcka. Den gamla ålkistan (VH13) utgör definitivt vandringshinder och bör åtgärdas. Hela restaureringen nedströms utgår här ifrån.

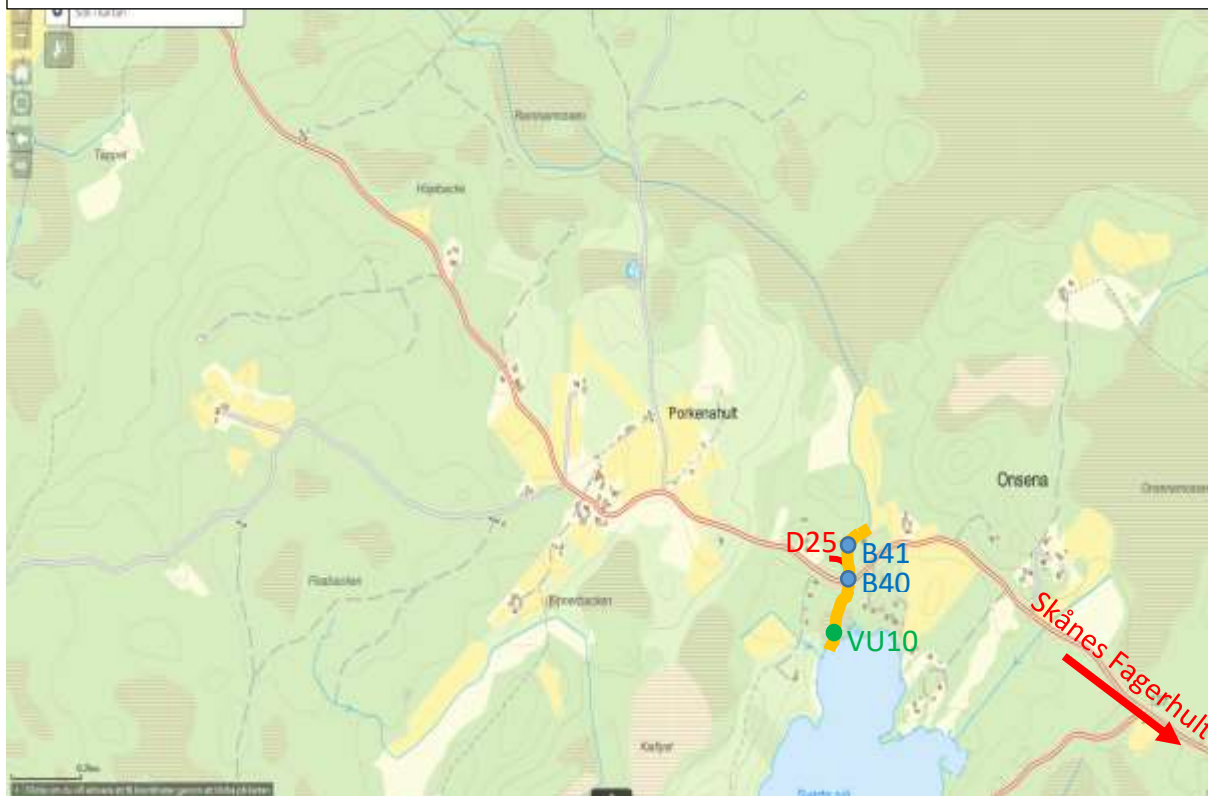
Stensån sträcka 35 – Upp Svarta sjö

Kartan visar det inventerade området i Stensån upp Svarta sjö. Åfåran var torr mer eller mindre hela vägen. Upp mot övre gräns var det vatten i hålor.

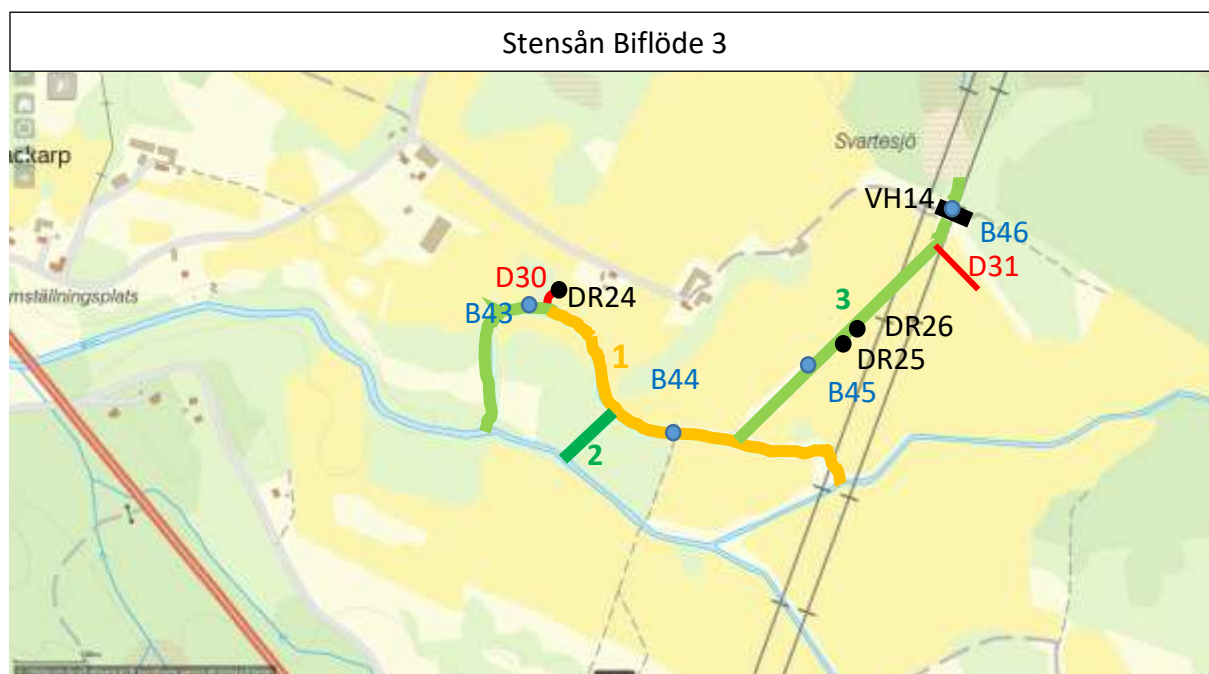
Kartan visar det inventerade biflödet 3. Täckdikningen VH 14 utgör definitivt hinder för alla arter.

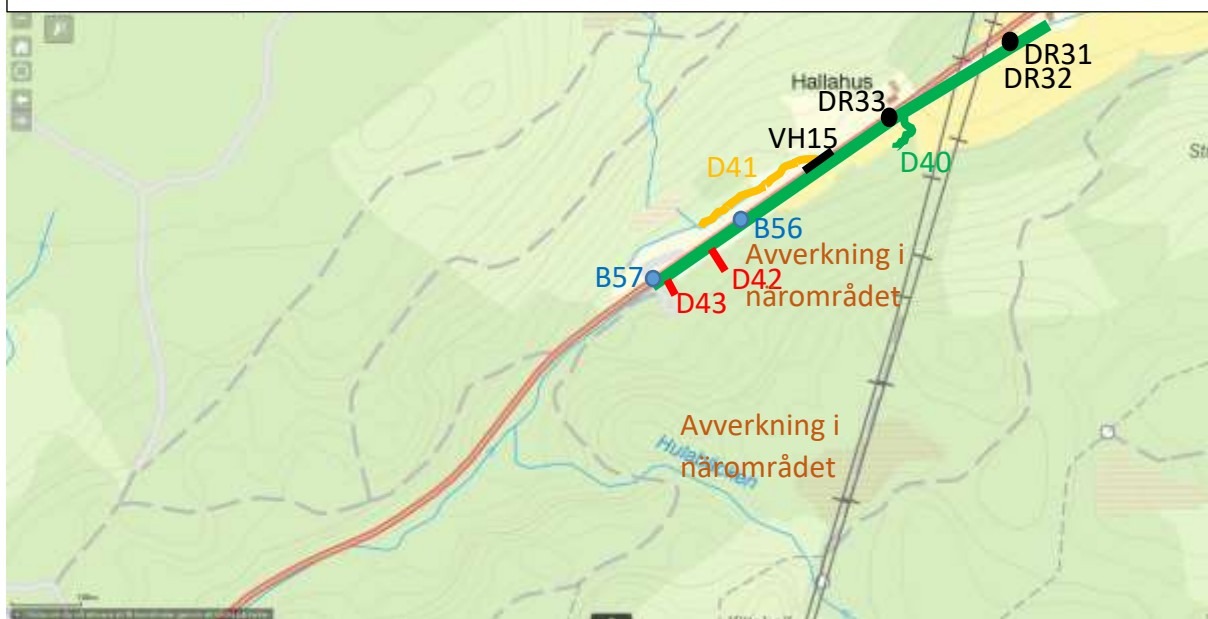
#### Stensån Biflöde 5A – Stavershultabäcken sträcka 3

Kartan visar det inventerade området. Bäckens går lång sträcka ut med väg. Avverkning i området är ett hot mot bäckbiotopen och djurlivet i vattendraget.

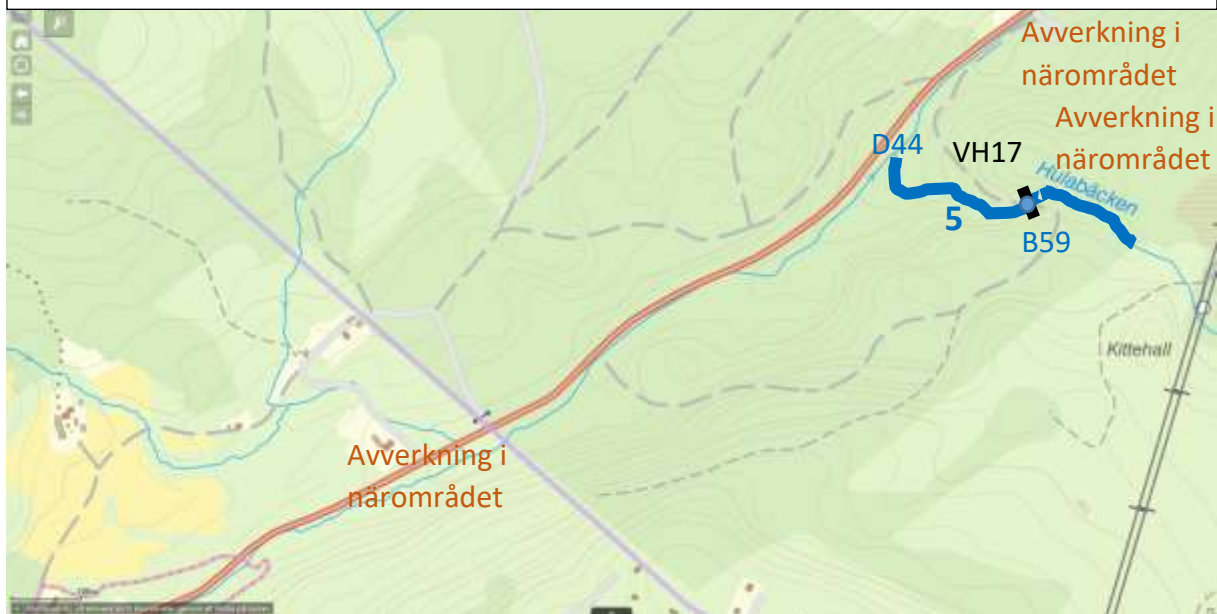
Stensån Biflöde 5A Stavershultabäcken – Hulabäcken sträcka 5

Kartan visar den inventerade sträckan samt avverkningar i bäckens närhet. Hotet mot bäcken genom avverkningar är stort.

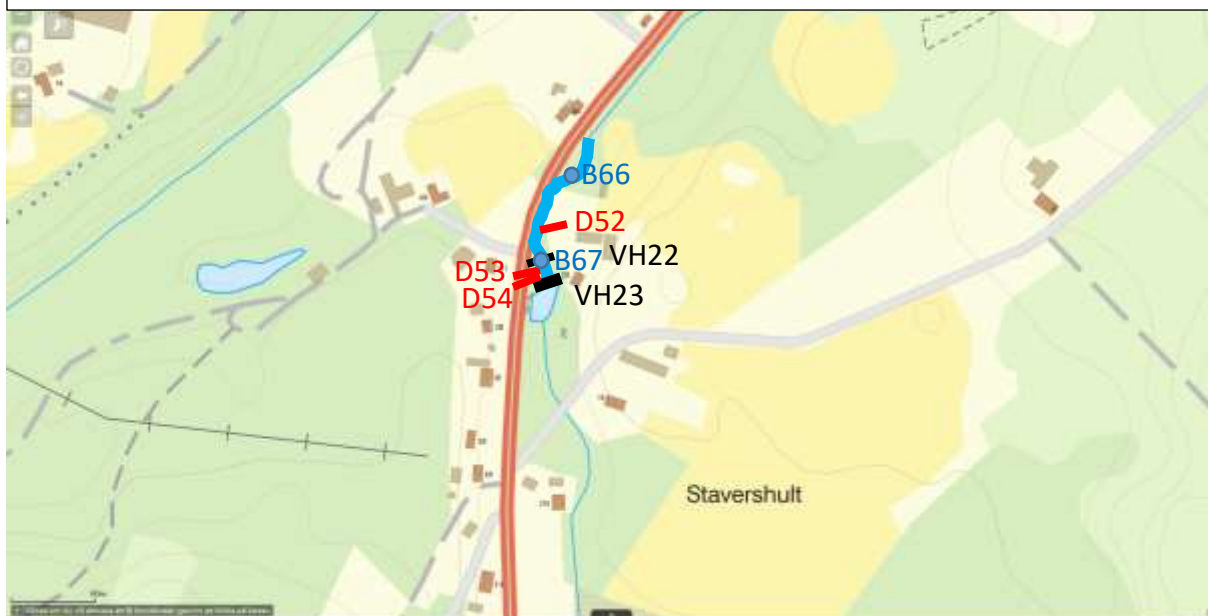
Stensån Biflöde 5A – Stavershultabäcken sträcka 10

Kartan visar den inventerade sträckan. Vandringshindret (VH23) utgör definitivt hinder för alla vandrande fiskarter.

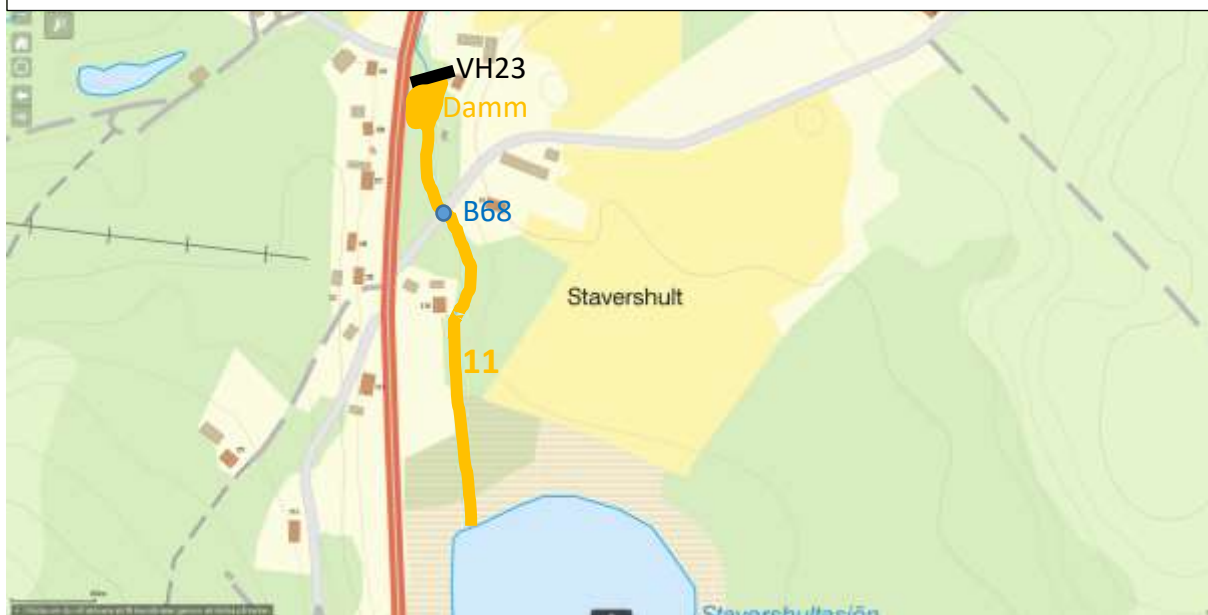
Stensån Biflöde 5A – Stavershultabäcken sträcka 11

Kartan visar den rensade och rätade sträckan som påverkas av dammen (VH23) och som utgör vandringshinder för all fisk. Sträckan har mycket stor potential att i framtiden kunna bli bra öringhabitat.

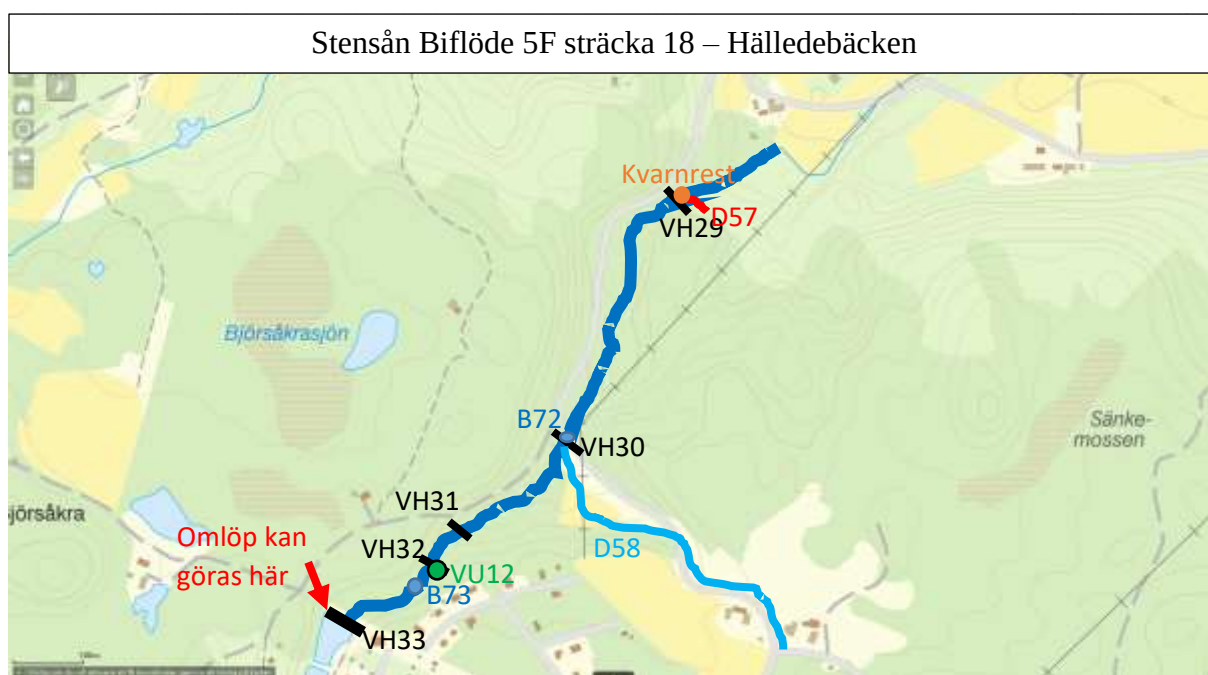
Den lilla bäcken i bild följer dammen till det andra utflödet som är ett utskov i form av äldre ålksta? Här finns goda möjligheter att göra ett omlöp.

Kartan visar den inventerade sträckan som har högsta värde som bäckbiotop. Damarna (VH33) utgör ett abrupt slut på en nära optimal bäckbiotop.

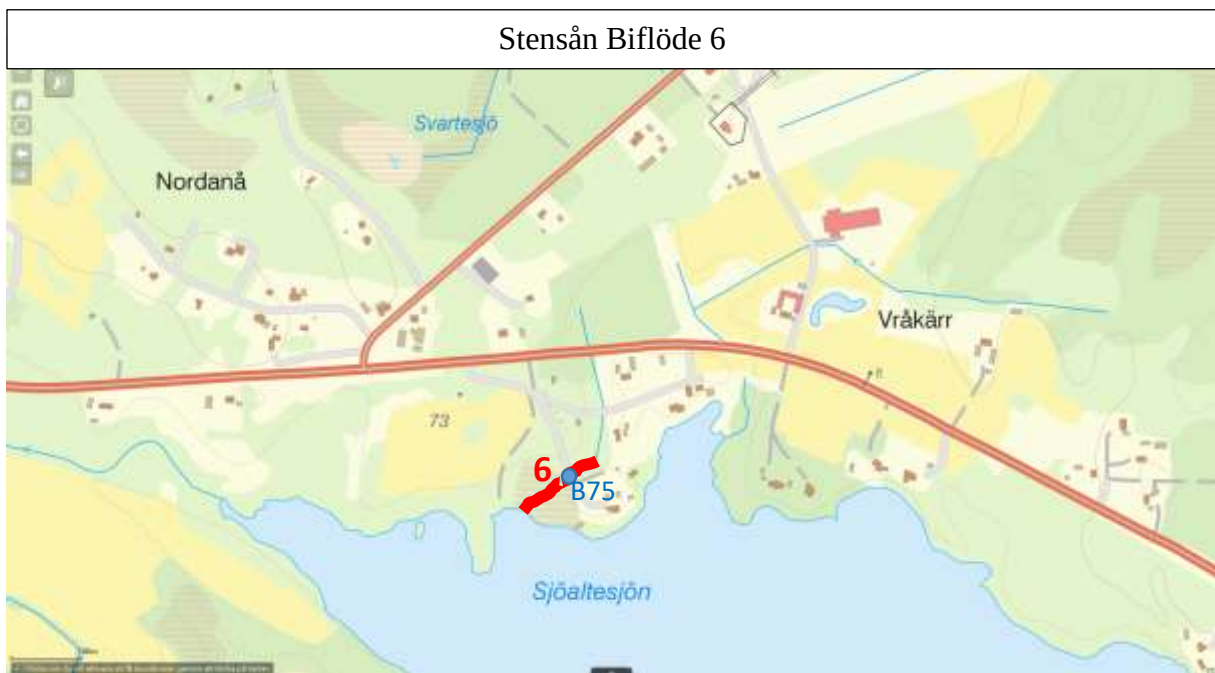
Bäcken är helt torr och kan inte fungera som fiskbäck.

Kartan visar den inventerade sträckan. Bäcken är torr och rinner sista biten genom lövridå och mynnar i vassbälte.

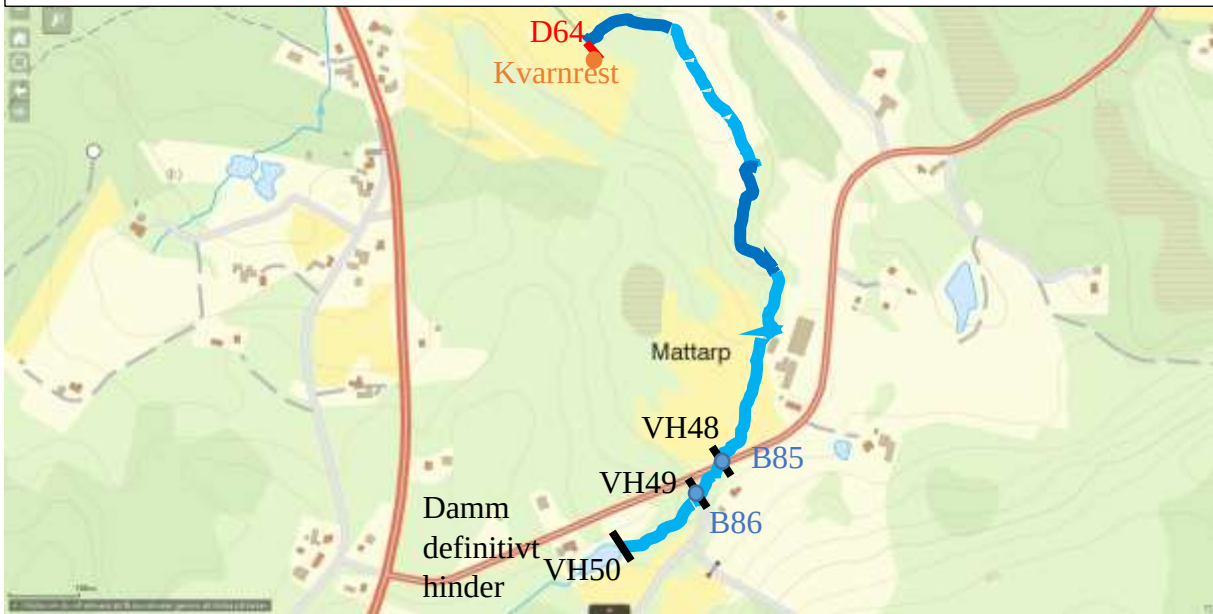
Stensån Biflöde 13 – sträcka 5

Kartan visar sträckningen med två partiella hinder (VH47 och VH48) och det definitiva vandringshindret vid damm (VH 49). Sträckan har mycket höga naturvärden till högsta värde som bäckbiotop.

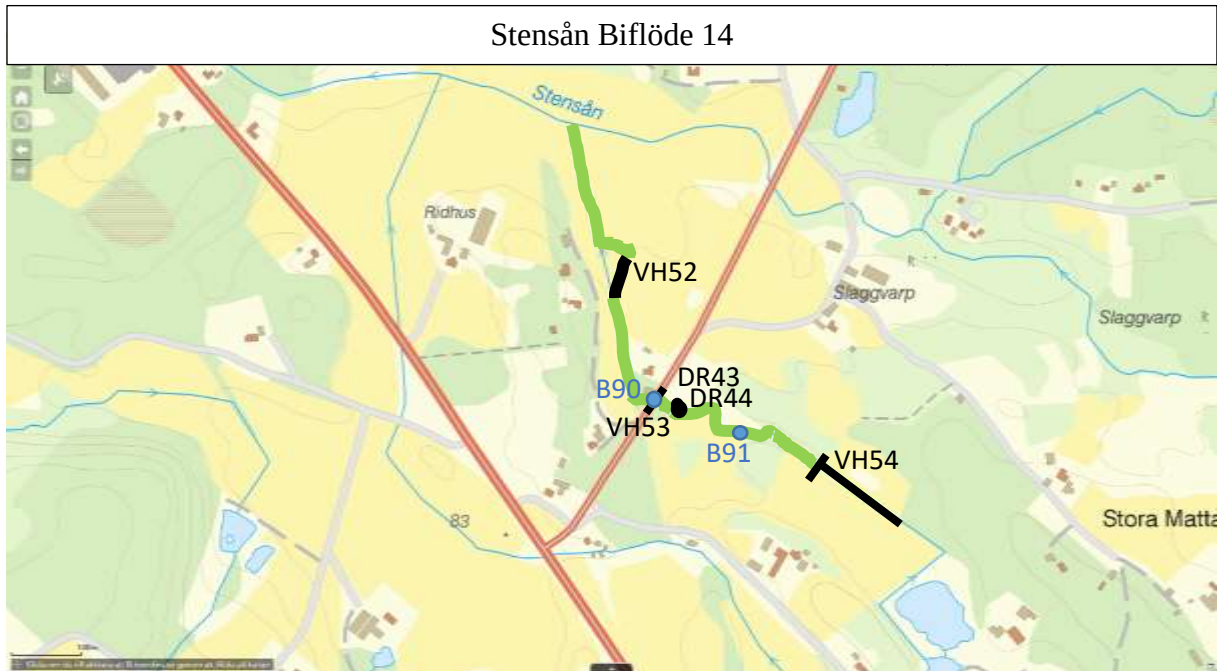
Här kommer bäcken ut från att vara täckdikad uppströms. Undersökningar bör göras högre upp mot de våtmarksdammar som finns högre upp i systemet.

Kartan visar var bäcken är täckdikad (VH51 och VH53) samt var vandringshinder finns.

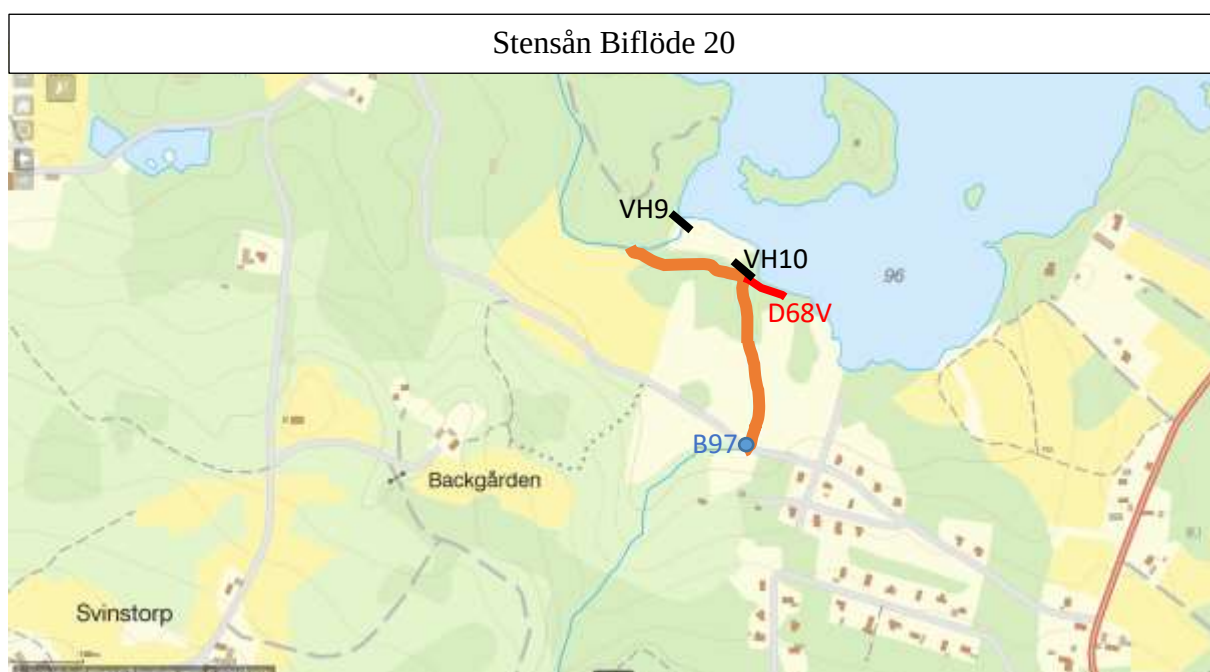
Ned dubbeltrumman (B97) bildas en djup hölj med klarare vatten möjligt för att hålla fisk. Uppströms dubbeltrumman är bäcken rätad och rensad och mindre intressant.

Kartan visar det inventerade bäcksträckan. Bäckan är i nedre delen starkt järnockrafärgad. Ned väg (B97) finns djupare hölj och kan med restaurering bli öringförande.

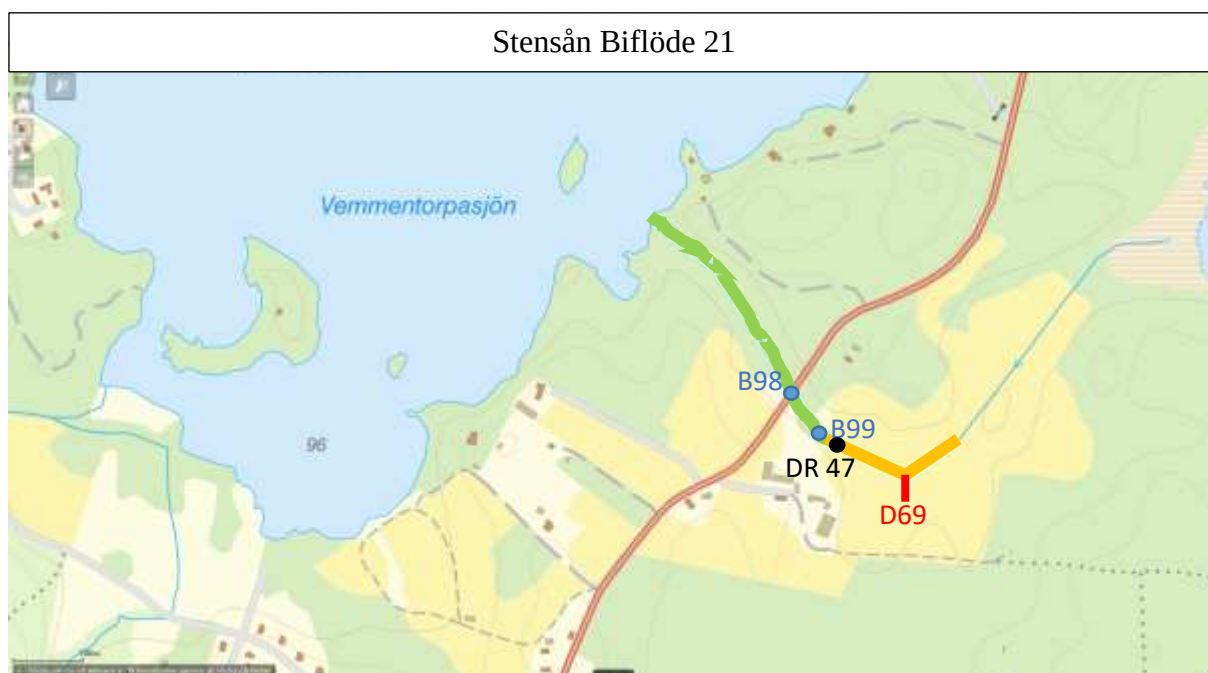
En betong/stenbro går över vattendraget, här hittades rikligt med utterspillning. Där bäcken rinner över åker mark är bäcken rätad. Bäckens sidor består av mindre stenar vilka kan utnyttjas som lekområde.

Kartan visar den inventerade sträckan. Bäcksträckan är tidigare rätad och rensad men har bra habitat för laxfisk som kan förbättras. Järnockran försämrar värdet på sträckan som bör undersökas mer uppströms.
