## **Inventering av sträckor i Stensåns huvudfåra**

### **Bedömning av naturvärden**

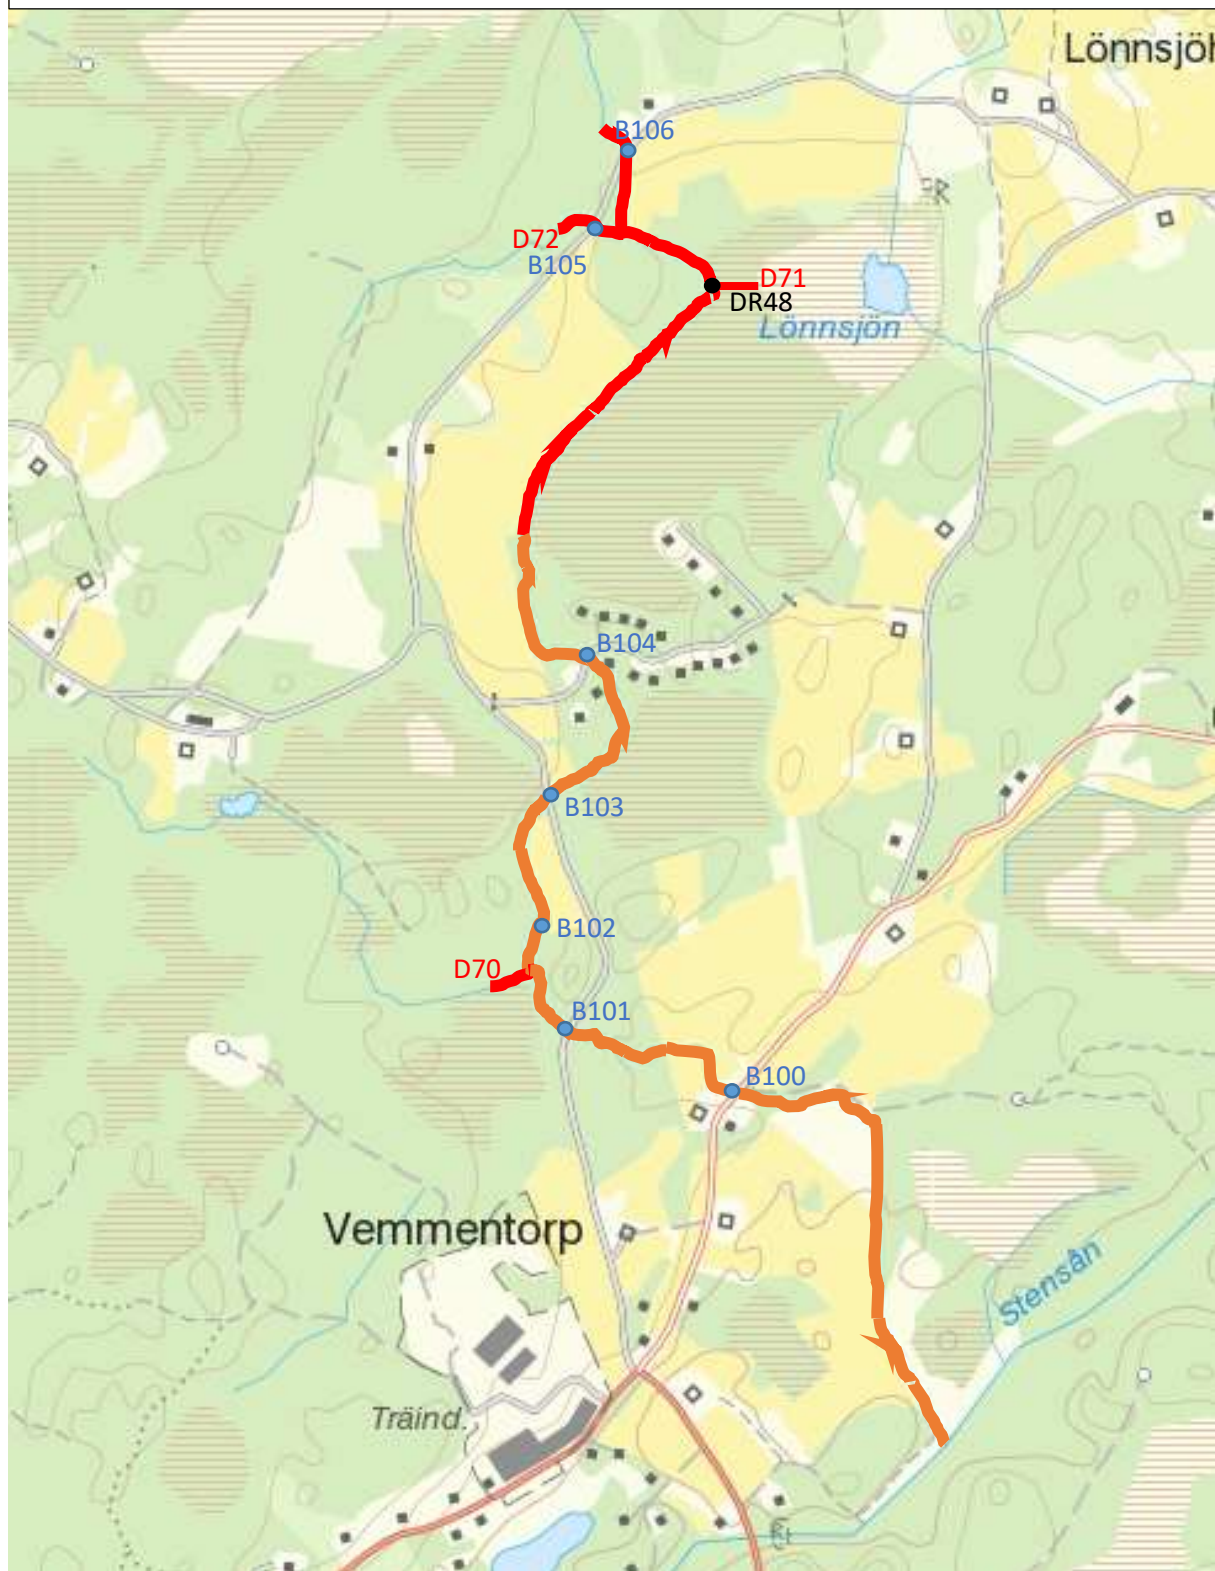
Stensån Biflöde 22

Kartan visar Vemmentorpbäckens sträckning som inventerades. Bäckens präglas av det järnockra utflöde (D71) som troligen kommer från Lönnsjön. Får man bort järnockran blir det en mycket intressant öringbäck.

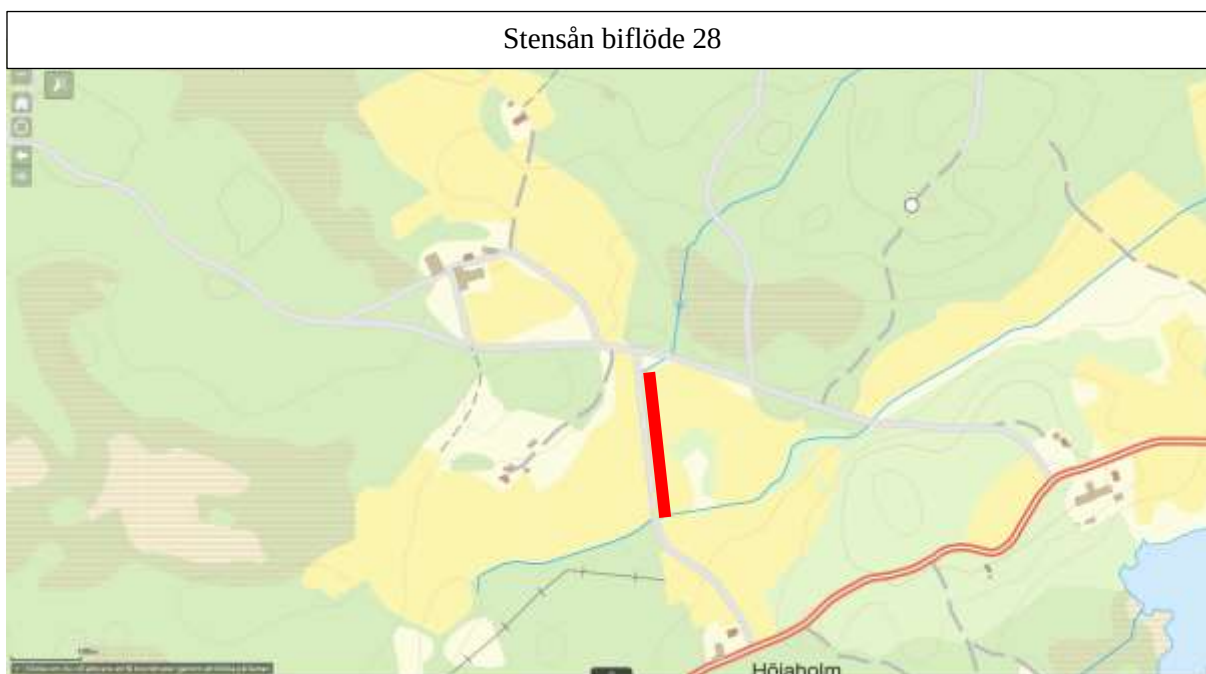
Bäcken är rätad igenväxt och lagd mellan grusväg och åker.

Kartan visar den inventerade sträckan. Bäcken går rätad, igenväxt, järnockrafärgad ut med väg och åker samt är ingen öringbäck.

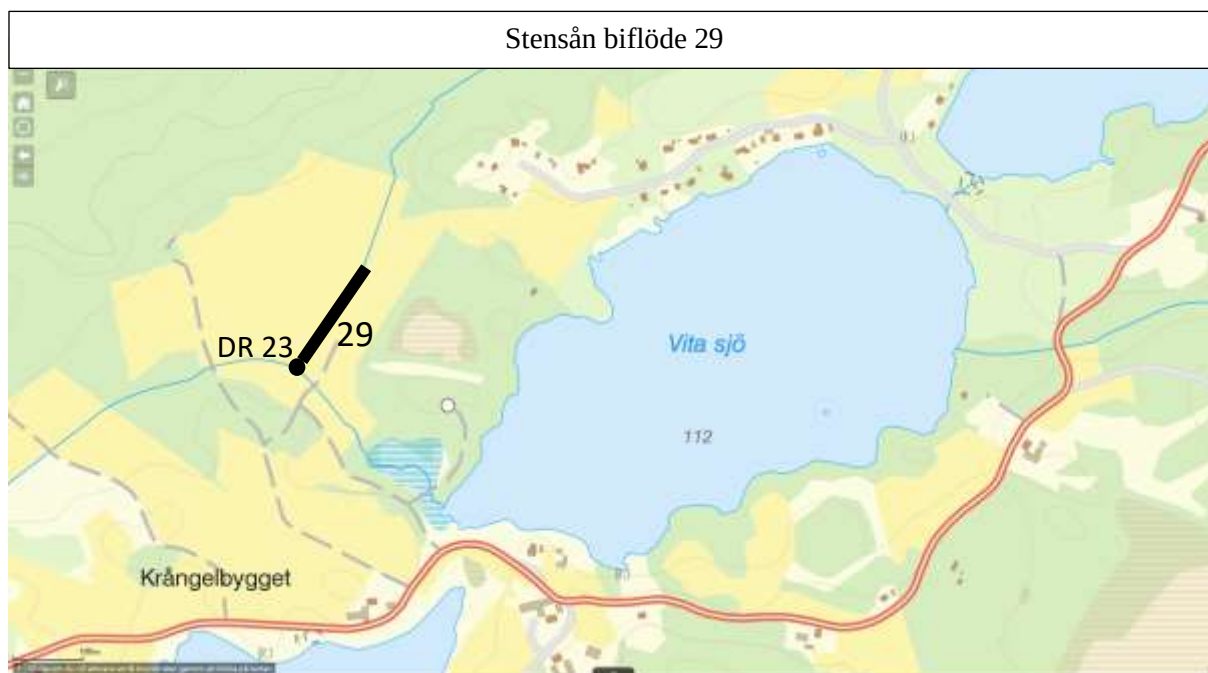
Bäcken går dränerad och ger starkt järnockrasediment till Stensån.

Kartan visar den inventerade sträckan. Bäcken (Biflöde 29/DR23) är täckdikad och går ut i dränrör på sträcka 30 i Stensån.

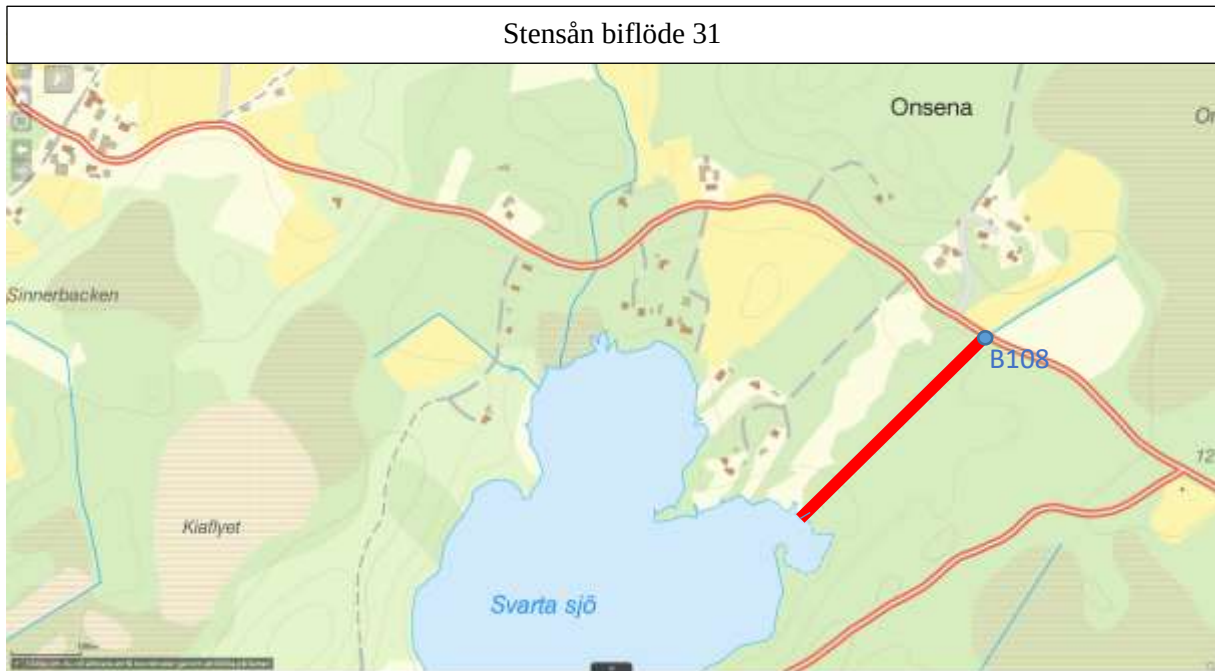
Bäcken är tidigare rätad och rinner starkt påverkad av järnockra.

Kartan visar bäckens sträckning som inventerades. Bäckens är starkt järnockrafärgad och går översilande ut i alsumpsområde innan den når Svarta sjö.

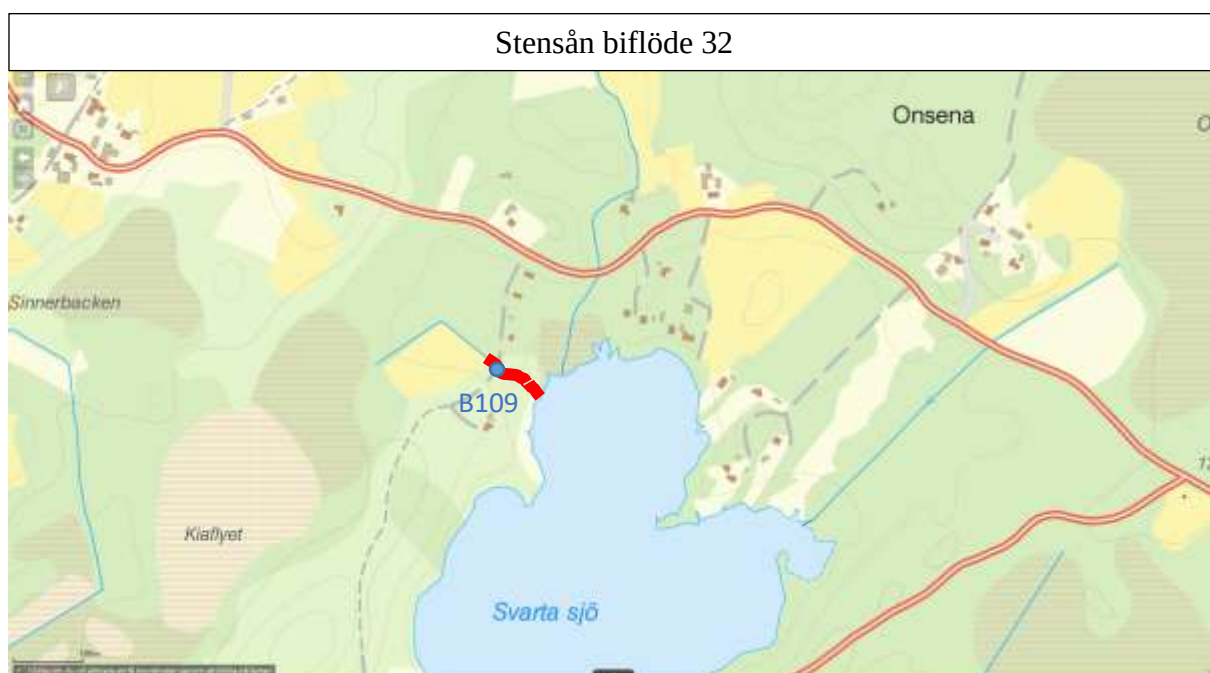
Kartan visar bäckens sträckning som inventerades. Bäcken är starkt järnockrafärgad samt nästan torr och är ingen öringbäck.
