## *P.I (π) Fly Vatten och Fiskevård*

### 52. S52 – 16. Plats: Fladaltsbäcken

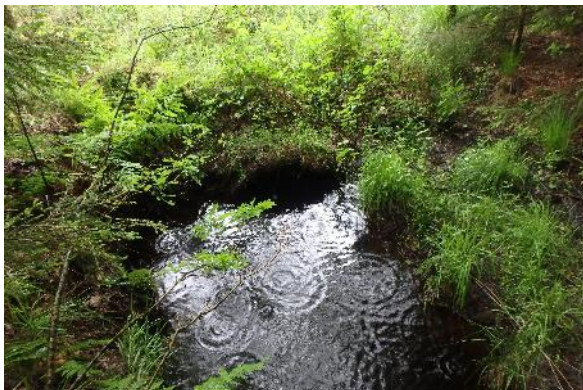
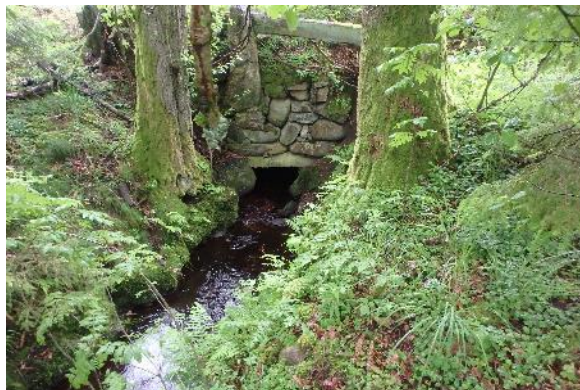
Beskrivning: Kombinerad längre 14 m landsvägstrumma med diametern 1,0 m och stenkista (0,8m\*0,8m) under väg Jonstorp – Kärramölla. Osäkert om trumman är vandringshinder men trumman är för liten till vattendragets storlek.

Åtgärdsförslag: När vägen görs om bör möjligheter finnas att byta ut trumman till större nedgrävd trumma eller halvtrumma. Tillförsel av sten och grus kan göras i anslutning till trumman.

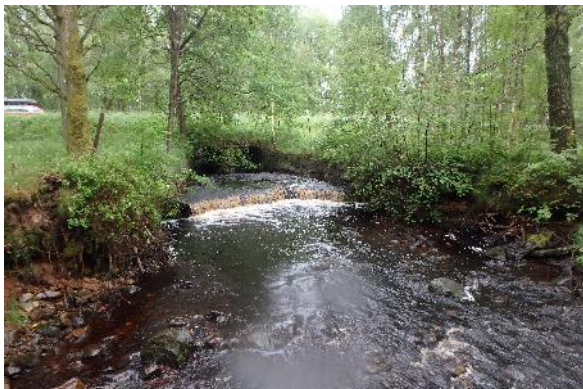
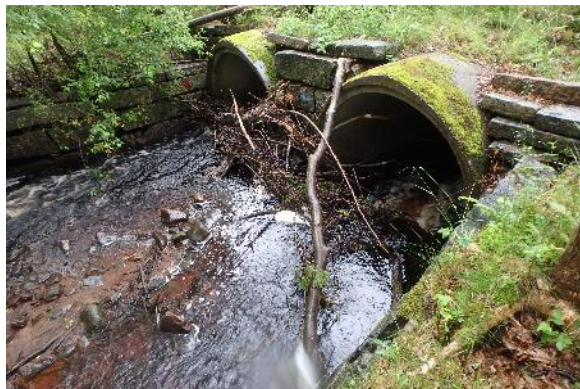
### 53. Plats: S53 – 17. Klippebäcken

Beskrivning: En stor dubbeltrumma med diameter på 1,6 m vardera trumma. Dubbeltrummorna sätts ofta igen och bör hållas efter. Trummorna är också högt satta på en ca 10 m lång (skibord) cementklack som utgör definitivt hinder för de flesta fiskar utom lax och öring. Klippebäcken är idag troligen det viktigaste sidovattendraget för Stensåns laxar och öringar.

Åtgärdsförslag: Trummorna bör bytas ut och ersättas med större bro eller halvtrumma.

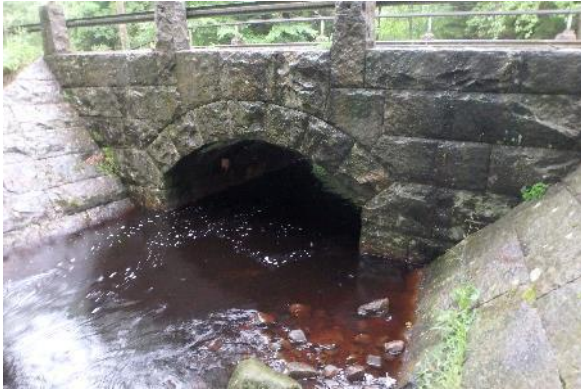
54. Plats: S54 – 17. Klippebäcken

Beskrivning: Huggen stenvalvsbro med diametern 3m. Valvbron utgör inget hinder.

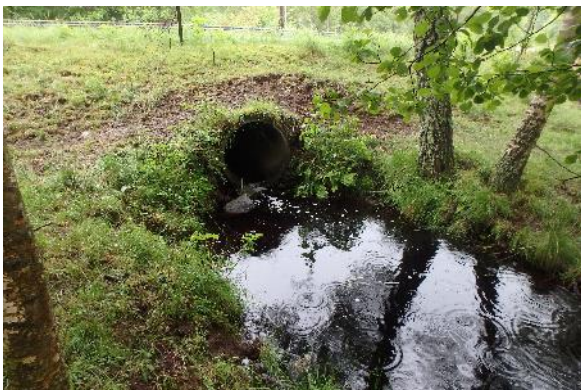
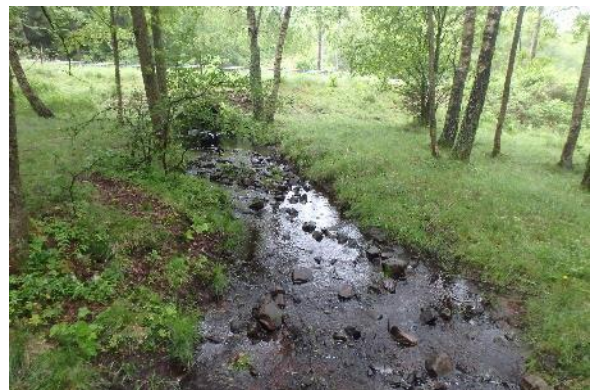
55. Plats: S55 – 17. Klippebäcken

Beskrivning: En kort liten bäck som börjar i våtmark och går in under landsväg i trumma och går öppen i betesmark ca 50 m innan den rinner in Klippebäcken.

Åtgärdsförslag: Ett buskage med skugga och gömsle för fisken skapas utmed bäcken. Då bäcken börjar/slutar direkt ovan vägen är åtgärd för trumman onödig.

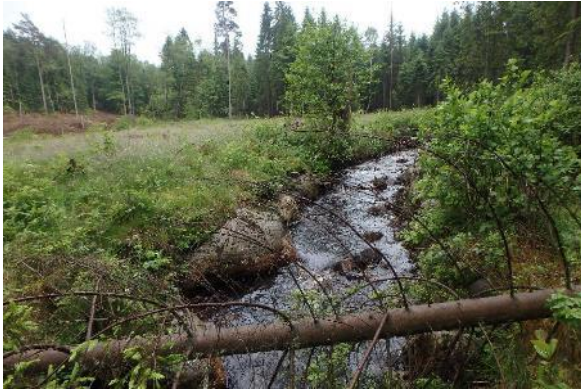
56. Plats: S56 – 17. Klippebäcken

Beskrivning: Avverkning har skett på en ca 300 m lång sträcka utmed bäcken där man har återplanterat gran. Gran utmed vattendrag bidrar till att minska mångfalden och födotillgången för insekter och fisk.

Åtgärdsförslag: Granen hålls undan vattendraget på åtminstone 10 m där man låter en zon med lövträd växa upp som skydd mot vattendraget.

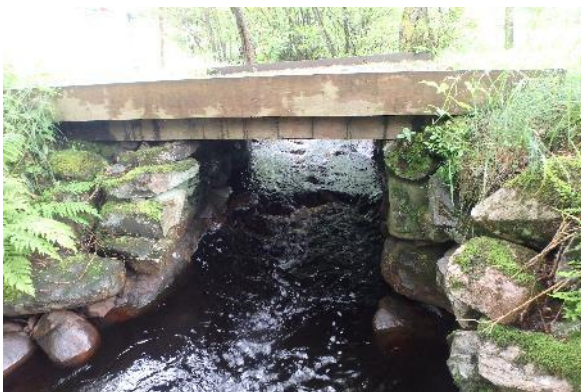
### 57. Plats: S57 – 17. Klippebäcken

Beskrivning: En kombinerad trä/stenbro med öppning på 1,5 m\* 1,5 m som leder till hus. Bron utgör inget hinder för fisk.

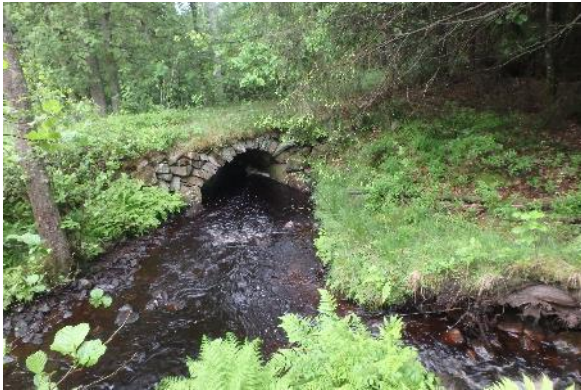
58. Plats: S58 – 17. Klippebäcken

Beskrivning: Äldre stenvalvsbro som idag inte används. Valvbron ligger direkt i anslutning till större grusväg (S59 – 17).

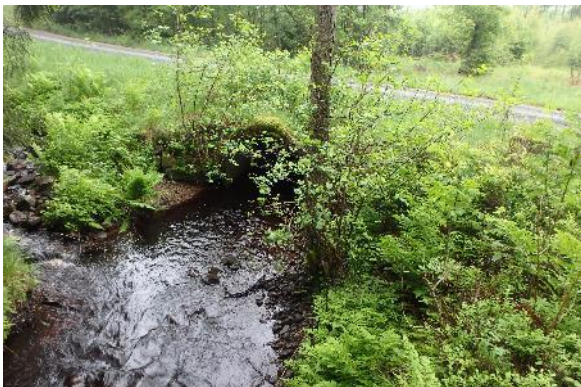
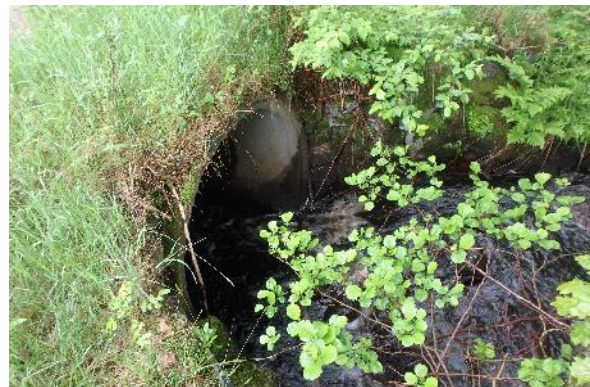
59. Plats: S59 – 17. Klippebäcken

Beskrivning: En 10 m lång vägtrumma i cement med diametern 1,5 m. Vägtrumman utgör inget hinder för fisk och inga åtgärder behövs.

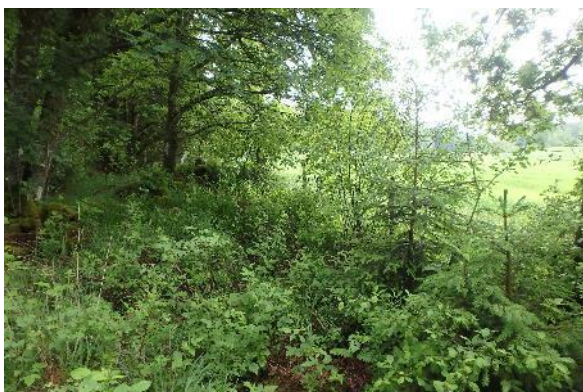
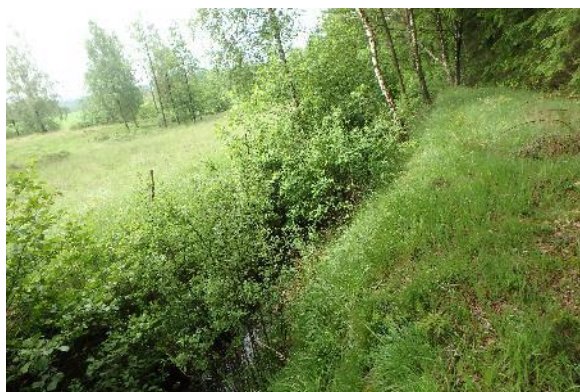
60. Plats: S60 – 18. Järnbäcken

Beskrivning: Bäckens är täckdikad men är öppen de sista 100 m ut i Stensån. Den öppna biten är tidigare rensad och går mellan åker och skog.

Åtgärdsförslag: Öppna upp den täckdikade biten längre och tillsätta sten och block i bäckfåran. En lövträdsridå tillåts växa upp kring vattendraget.

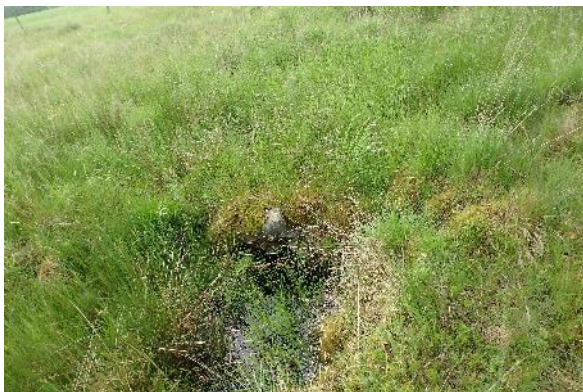
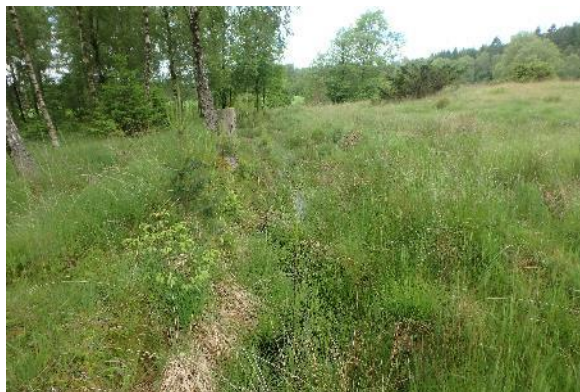
61. Plats: S61 – 19. Lilla Järnbäcken

Beskrivning: Stenkista över liten rätad kärrbäck. Bäckens är liten, öppen och nära igenväxt med tåg, starr och fräken.

Åtgärdsförslag: En kantzon med löv bör skapas längs bäcken så att den inte växer igen.

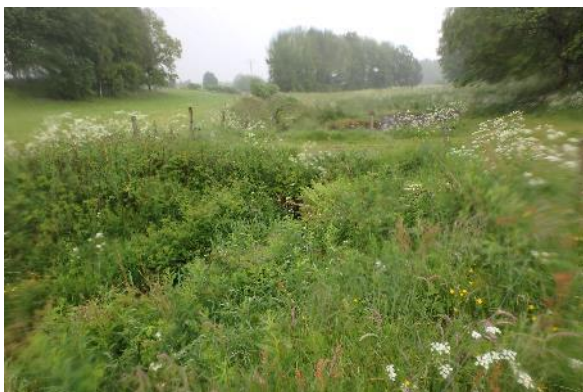
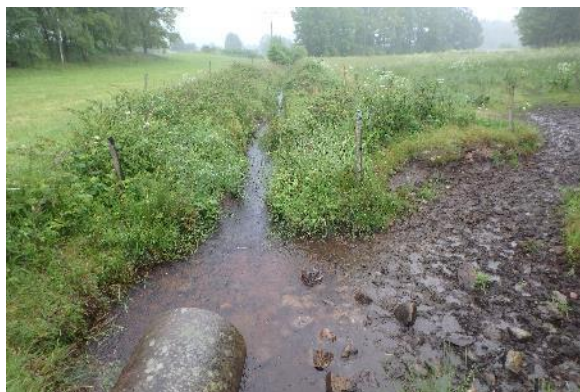
### 62. Plats: S62 – 20. Kungsbyggsbäcken

Beskrivning: Åkertrumma med diametern 1, 0 m. Trumman ligger fel vilket gör att bäcken rinner vid sidan om. Ovanför och nedanför trumman är bäcken tidigare rensad och rätad, med potential till att restaureras.

Åtgärdsförslag: Trumman tas bort och ersätts med större nedgrävd trumma. Bäckfåran restaureras med att skapa mer mångformighet, tillsätta sten och grus samt att en alridå skapas.

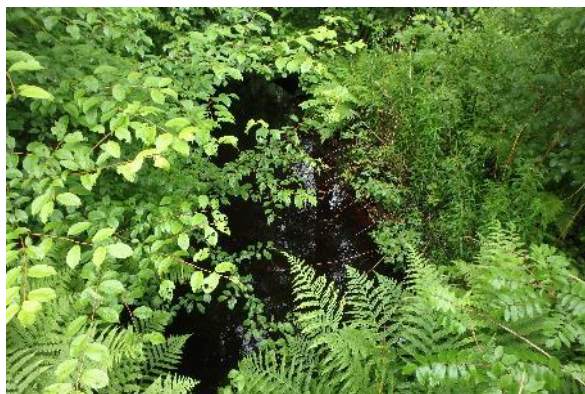
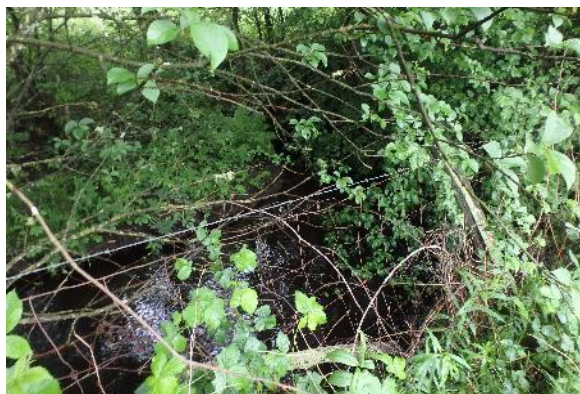
### 63. Plats: S63 – 21. Eglabäcken

Beskrivning: En ca 15-20 m lång trumma med diameter 1,5 m under väg E24 som går mellan Örkeljunga och Laholm. Trumman utgör i dag inget hinder för fisk.

Åtgärdsförslag: Inget, på sikt bör trumman bytas ut mot större halvtrumma eller bro.

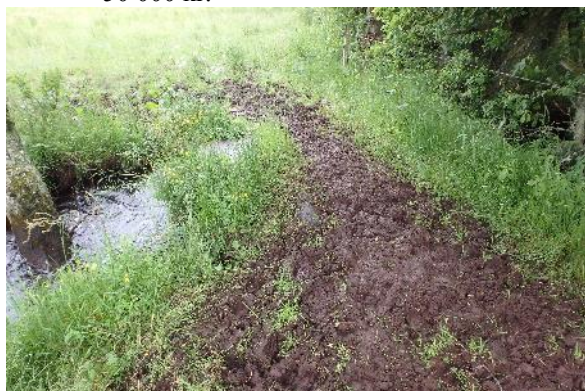
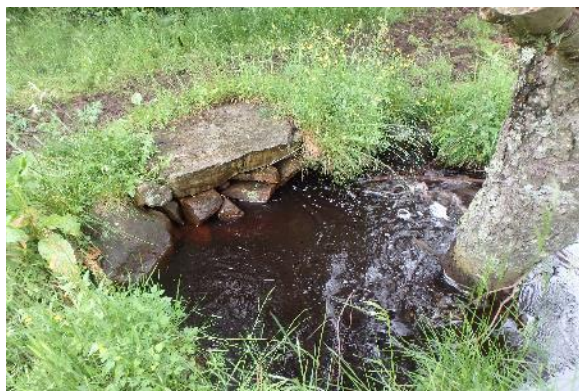
64. Plats: S64 – 21. Eglabäcken

Beskrivning: En åker trumma med diametern 1,0 m. trumman används som djur övergång. Trumman är alldeles för liten i förhållande till bäckens storlek och vattenmängd.

Åtgärdsförslag: Trumman tas bort helt eller byts ut mot större nedgrävd trumma eller bro.

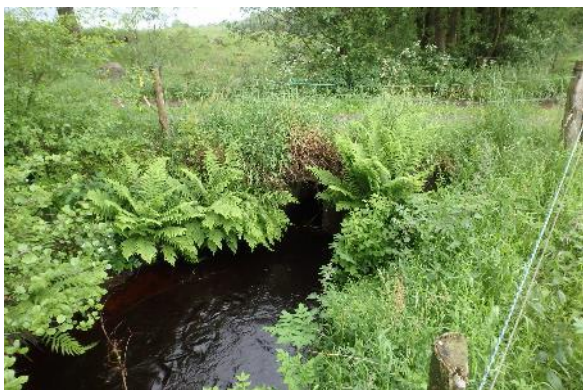
65. Plats: S65 – 21. Eglabäcken

Beskrivning: En äldre stenbro vid klämman. Bron utgör inget hinder. Ovanför och nedanför bron är bäcken tidigare rensad och upplagd sten ligger utmed bäckens sidor. Djurhållning sker utmed bäckens kanter.

Åtgärdsförslag: Med bron görs inget. Bäckfåran tillsätts sten och grusmaterial samt att djuren hålls undan bäckens kanter. Man också bör skapa mer mångformighet i vattendraget. Man kan lägga en grusbädd på

ett ställe utmed vattendraget och styra djuren till drickställe/djurövergång för att slippa att bäckens kanter förstörs.

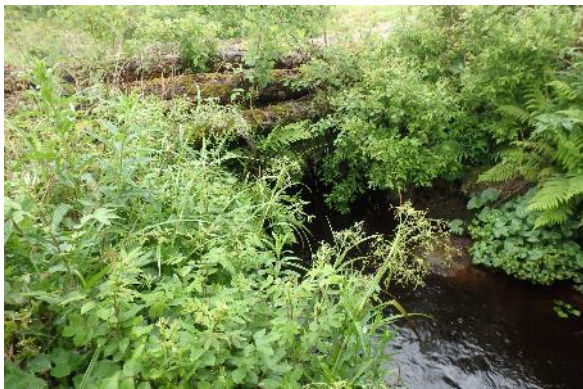
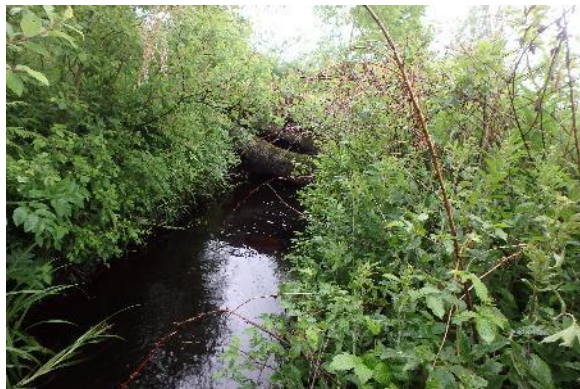
66. Plats: S66 – 21. Eglabäcken

Beskrivning: Stenbro under grusväg vid camping. Bron utgör inget hinder för fisk men sträckan är rätad och rensad uppströms och nedströms bron på en längre sträcka.

Åtgärdsförslag: Bäckfåran restaureras genom att skapa mångformighet i vattendraget och tillsätta block och sten.

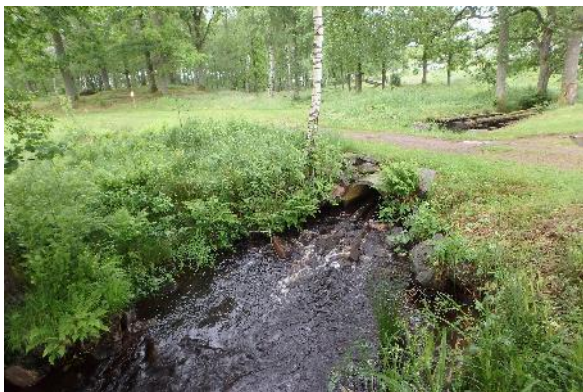
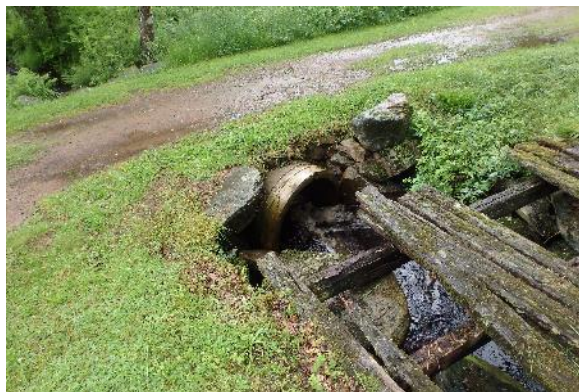
67. Plats: S67 – 21. Eglabäcken

Beskrivning: En cementtrumma på Våxtorps camping. Trumman ligger i anslutning till gammal stenbrorest. Bräder och träbjälkar har ramlat ned framför trumman och kan göra så att den täpps igen. Trumman utgör inget hinder men bör bytas ut. Man bör också försiktigt restaurera bäckfåran uppströms och nedströms campingen.

Åtgärdsförslag: Trumman byts ut mot kombinerad sten/träbro.

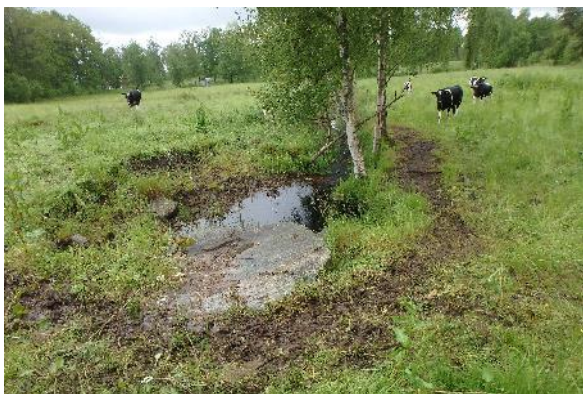
### 68. Plats: S68 – 21. Eglabäcken sidflöde

Beskrivning: En 9 m lång cementtrumma med diametern 0,6 m i sidoflöde till Eglabäcken. Nedströms trumman rinner bäcken rätad, rensad utan kantzoner över betesmark innan den rinner ut i Eglabäcken. Uppströms trumman rinner den genom buskage i lövblandskog. Vägtrumman är för liten för vattendraget samt att djurhållningen påverkar bäcken negativt genom att trampa sönder bäckens kanter. Nedtrampningen av bäckens kanter skapar utförsel av sediment och ett ökat rensningsbehov.

Åtgärdsförslag: Vägtrumman byts ut mot större trumma/halvtrumma eller vägbro. Bäckens nedströms vägen restaureras samt att en kantzon skapas för att hålla undan djuren från vattendraget.

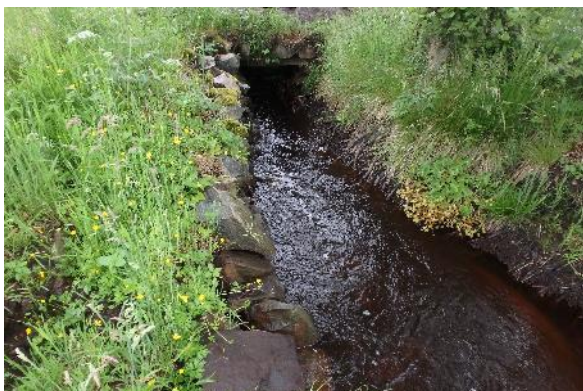
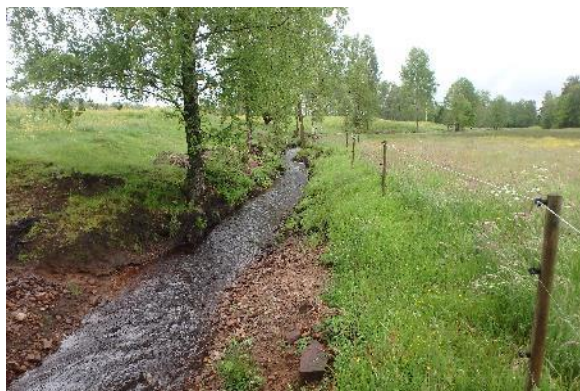
69. Plats: S69 – 21. Eglabäcken

Beskrivning: En 5 m lång cementtrumma med diametern 0,8 m över betesmark. Bäcktrumman utgör inget hinder. Bäcksträckan saknar större sten och uppväxtområden för fisk. Djurhållning hålls nära bäcken. Markägaren håller på att stängsla för att hålla ute djuren i framtiden. Den långa strömsträckan är idag kanske det viktigaste lekområdet för Eglabäckens öringar och laxar.

Åtgärdsförslag: Strömsträckan restaureras genom att tillsätta block i mindre storlekar samt att man kan göra sträckan mer mångformig och tillsätta död ved. Viktigt är att djuren hålls borta från bäckens kanter och en lövridå låts växa upp efter att bäcken restaurerats.

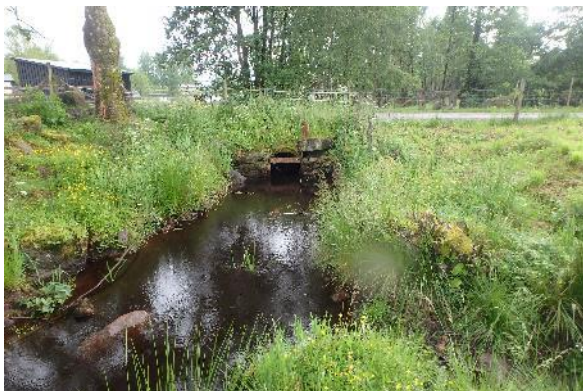
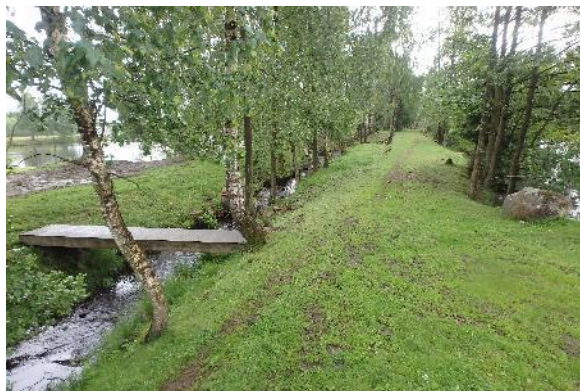
70. Plats: S70 – 21. Eglabäcken

Beskrivning: En 7 m lång vägtrumma i cement med diametern 1,0 m under grusväg vid Egla. Trumman har på ovansidan gjorts mindre med hjälp av att man delvis cementerat igen trumman och försatts med träluckor för att styra in vatten till de våtmarksdammar som finns nedan. Vattenuttaget till våtmarksdammarna gör så att vattentillgången nedströms trumman minskar på de ca 200 metrarna som bäcken går mellan dammarna. Anordningen är definitivt hinder för all fisk och reglerar fisktillgången uppströms. Uppdämningen gör också att bäcken slammar igen uppströms trumman. Vattendraget uppströms och nedströms trumman är tidigare rensat och saknar skuggande kantzoner. Sträckan är strömmande, har mycket stor potential och är viktig att återställa. Ytterligare en våtmarksdamm finns uppströms vägen. I våtmarksdamarna finns inplanterad regnbåge vilket kan äventyra Stensåns genuina laxstam. Att ha regnbåge direkt ansluten till laxförande vatten är oansvarigt. Den farliga laxparasiten Gyrodactylus salaris som sprids via regnbåge och fiskodlingar till vildlax är dåligt kontrollerad och ingår inte i fiskhälsan. Ytterligare en våtmarksdamm finns uppströms vägen, det är oklart hur den påverkar bäcken.

Åtgärdsförslag: Framför allt måste vandringshindret i trumman tas bort. Man bör även undersöka möjligheten att byta ut trumman mot en större nedgrävd trumma/halvtrumma eller bro. Bäckfåran restaureras och att man slutar med inplantering av regnbåge. Man bör även se över giltigheten och nyttan med de dammar som finns. En skuggande skyddszon bör skapas utmed vattendraget.

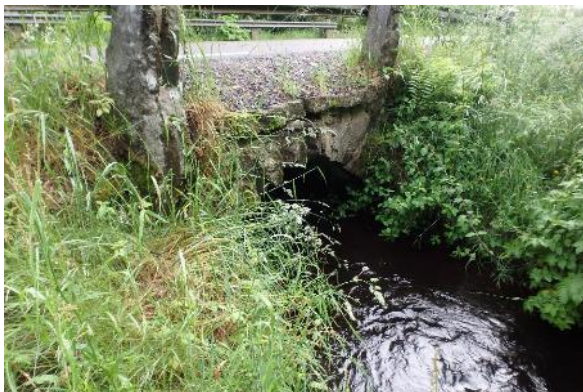
71. Plats: S71 – 21. Eglabäcken

Beskrivning: Äldre stenvalvsbro vid landsväg Egla 11. Bron utgör inget hinder. Bäcken ovan och nedan stenvalvsbron har fina miljöer för fisk men kan förbättras. Nära boende brukar se laxlek strax uppströms bron. De sista åren har enligt de boende antalet lekfisk minskat betydligt. Troligen på grund av det hinder som finns nedströms vid vägtrumma och vattenintag till våtmarksdammar.

Åtgärdsförslag: Bäckfåra kompletteras med mindre block, samt att lekgrus kan tillsättas. Här kan man använda sig av en mindre maskin för att inte skada vattendragets kantzoner.

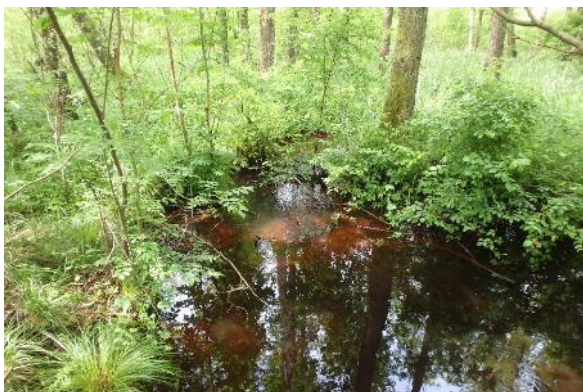
72. Plats: S72 – 23. Kungsbäcken

Beskrivning: Svårdefinierat objekt som ligger längre under vattenytan, troligen stenkista eller trumma. Trumman är troligen inget hinder men är för liten, stoppar upp flödet och kan troligen sättas igen av skräp.

Åtgärdsförslag: Trumman byts ut mot större nedgrävd trumma.

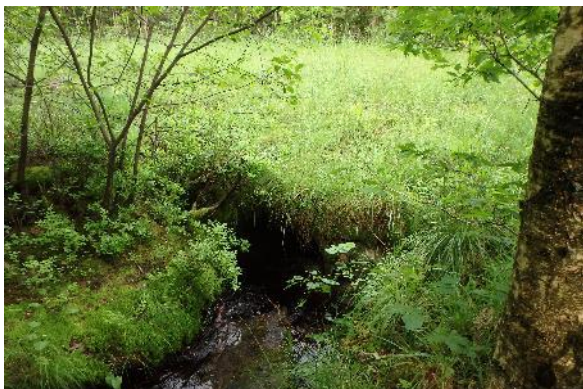
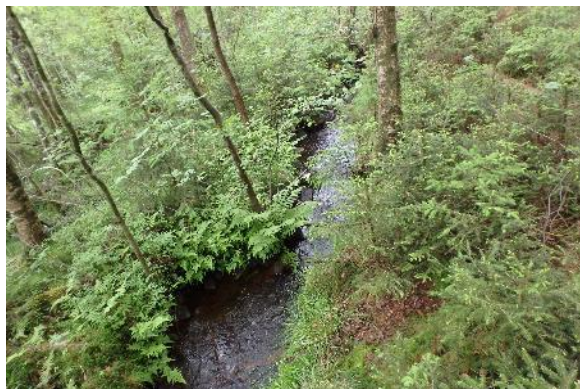
73. Plats: S73 – 23. Kungsbäcken

Beskrivning: En 10 m lång vägtrumma i cement med en diameter på 0,8 m. Trumman är för liten för vattendragets storlek. Området ovan och nedan är påverkat av skogsbruk.

Åtgärdsförslag: Vägtrumman byts ut mot större nedgrävd trumma eller halvtrumma. Vid avverkning skall stor hänsyn tas samt att man försöker att skapa en lövträdsridå kring vattendraget. Man kan röja bort små granar som växer kring vattnet.

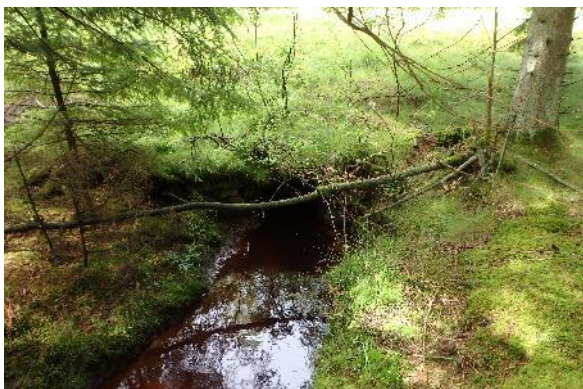
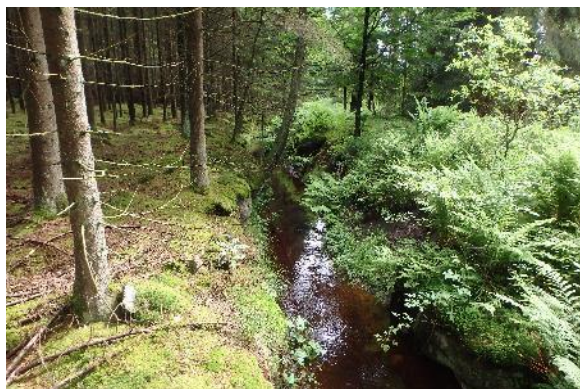
### 74. Plats: S74 – 23. Kungsbäcken

Beskrivning: En 15 m lång vägtrumma med diametern 0,8 m under väg 24 mellan Örkelljunga – Våxtorp. Vägtrumman utgör troligen inget vandringshinder. Uppströms vägen går bäcken rätad och rensad genom äldre granskog. Sten finns upplagt på bäckkanten och potential finns restaurera vattendraget.

Åtgärdsförslag: Vid omläggning av väg 24 bör trumman bytas ut mot större halvtrumma eller bro. Bäckfåran uppströms vägen restaureras med att lägga tillbaka den sten som finns och skapa lek och uppväxtområden. Restaureringen kan göras efter och i samband med att granskogen avverkas. Viktigt är att sedan skapa en lövträdsridå utmed vattendraget.

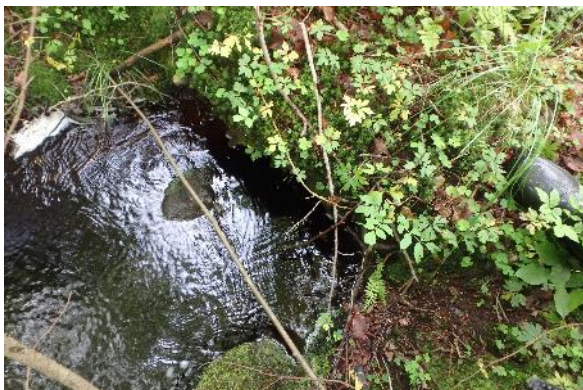
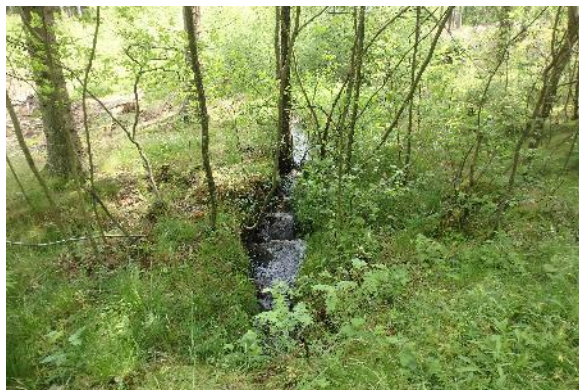
75. Plats: S75 – 24. Äsperedsbäcken

Beskrivning: Liten vägtrumma på 0,4 m i diameter i liten skogsbäck. Bäckens uppströms är påverkad av hygge.

Åtgärdsförslag: Svårt att avgöra om bäcken utgör vandringshinder. Men klart är att trumman är för liten i förhållande till bäckens storlek.

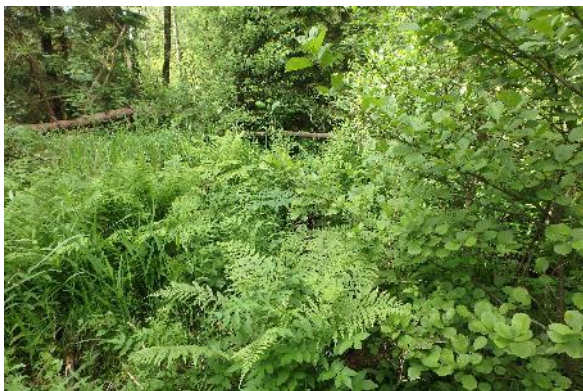
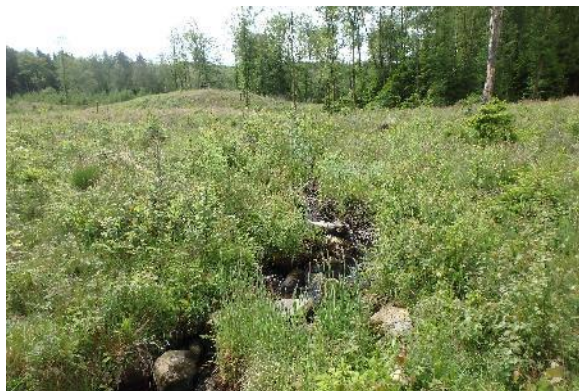
76. Plats: S76 – 25. Lilla Äsperedsbäcken

Beskrivning: Avverkning kring liten klarvatten bäck. Avverkningen har orsakat bröt som orsakar vandringshinder.

Åtgärdsförslag: Bröten tas bort och en lövträdsridå tillåts växa upp kring vattendragen.

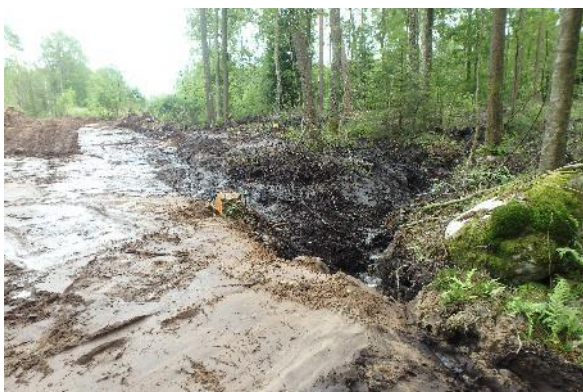
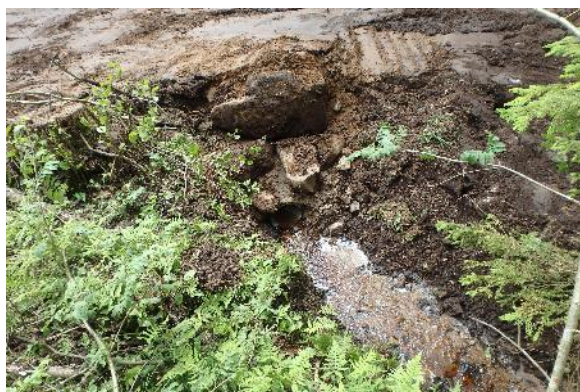
### 77. Plats: S77 – 26. Bäck skidanläggning

Beskrivning: En ny skogsväg har dragits på en längre sträcka cirka 25 – 30 meter från Stensån och mycket nära vattendragets hyporeiska zon och nyckelbiotopsområde. Vid framdragning av vägen har mycket träd tagits bort. Bäckens har troligen dikats ut och delats upp i tre delar som dragits under vägen i små plaströr. En större avverkning av skog planeras. Frågan är om det är tillåtet att göra ingrepp i den storlek nära vattendrag. Ingen hänsyn har tagits till vattendraget och Stensåns närhet vid genomförandet. Stor risk att slam, humus, aluminium och andra ämnen frigörs ut i Stensån i samband med dikning och regn.

Åtgärdsförslag: Undersöka om åtgärden är laglig då det påverkar Stensåns vattendrag negativt samt att man dikat bort ett mindre vattendrag. Det bör också inrättas skydd kring Stensån som vattendrag.

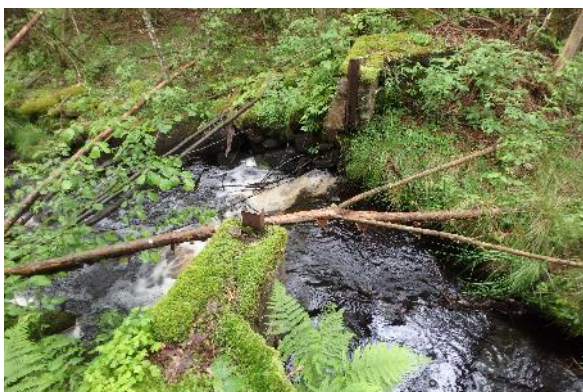
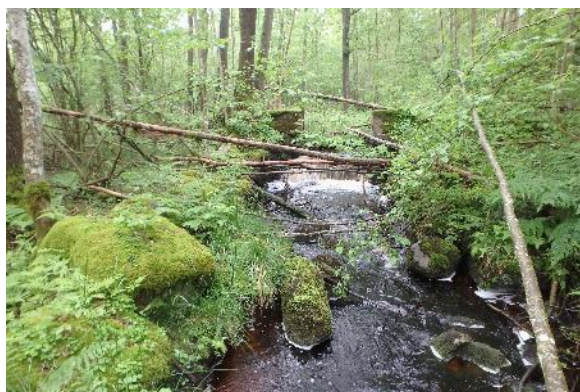
### 78. Plats: S78 – 27. Högentorpsbäcken

Beskrivning: Rester av kvarndämme och som är partiellt hinder för öring och lax. Hindret är definitivt för svagsimmande arter som nejonöga.

Åtgärdsförslag: Dämmet har ingen funktion och bör rivas bort hel. Då dämmet ligger mitt i skogen och är svårframkomligt med maskiner räcker det troligen att ta bort de nedre delarna med spett.

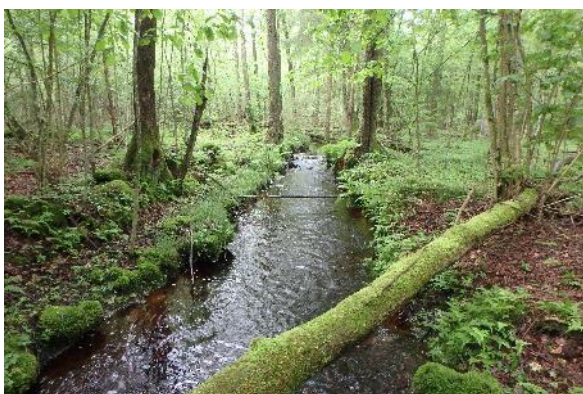
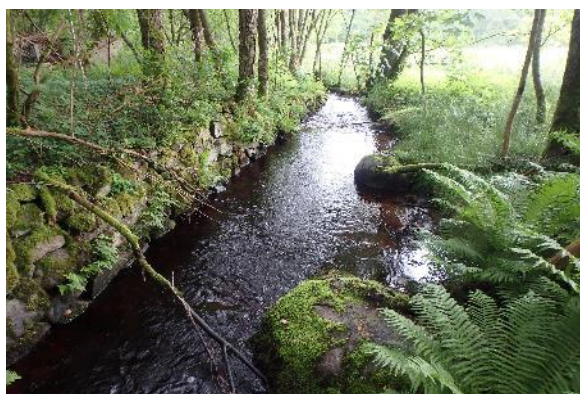
### 79. Plats: S79 – 27. Högentorpsbäcken

Beskrivning: Två stycken rätade och rensade fina strömsträckor i vattendraget med stor potential.

Åtgärdsförslag: För att inte skada bäckens kanter kan tas sten utifrån eller från närområdet. Man bör även tillföra lekgrus för att optimera sträckan. Då bäckens sträckor ligger relativt svåråtkomliga krävs manuellt arbete samt försiktighet från en mindre maskin för att inte skada bäckens närområden.

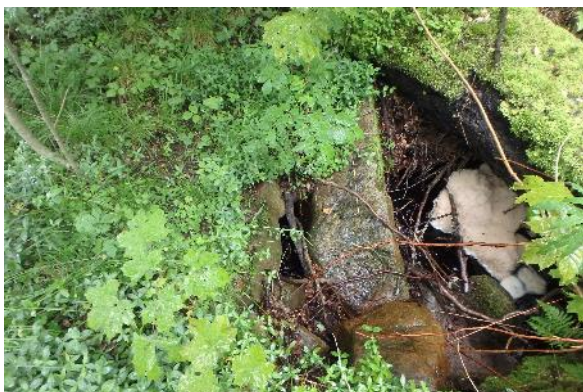
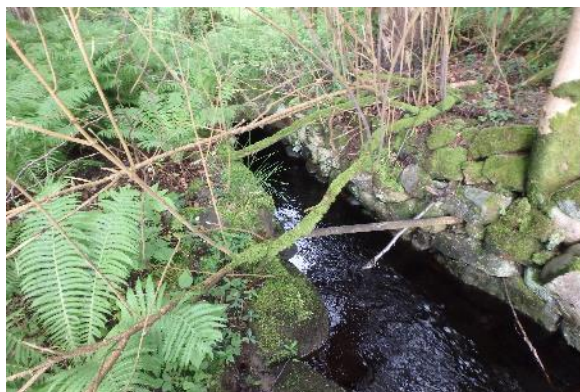
### 80. Plats: S80 – 27. Högentorpsbäcken

Beskrivning: En nedrasad stenkista som troligen utgör definitivt hinder för lax och öring.

Åtgärdsförslag: Blocken i stenkistan tas och lyfts upp och läggs på bäckens kant. Man kan samtidigt tillföra block i bäcken för att öka uppväxtområden för fisken.

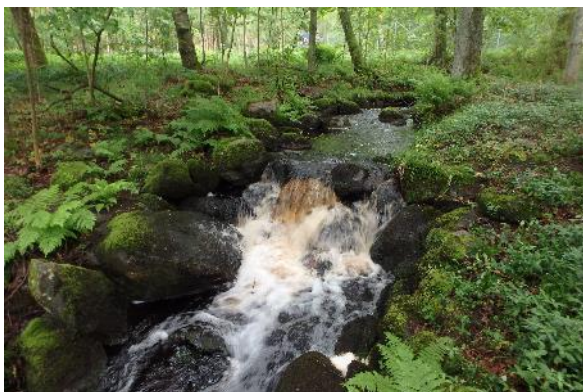
81. Plats: S81 – 27. Högentorpsbäcken

Beskrivning: En konstgjord klack utgör partiellt hinder för fisk, speciellt vid lägre flöde.

Åtgärdsförslag: Klacken tas bort och görs till en naturlig strömsträcka.

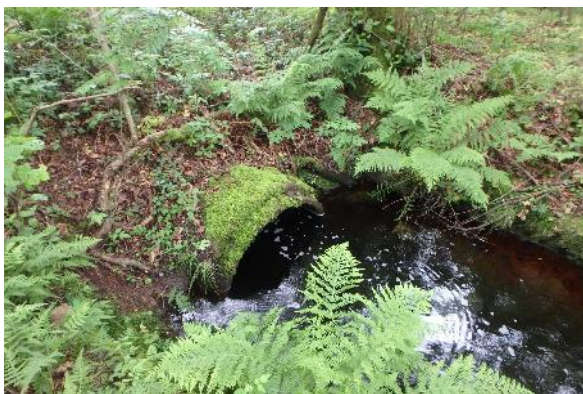
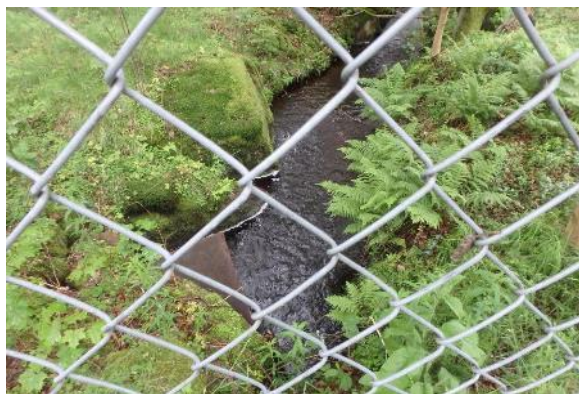
82. Plats: S82 – 27. Högentorpsbäcken

Beskrivning: Vägtrumma med diametern 1 meter under väg mot Kungsbyggets skidbacke. Vägtrumman utgör inget hinder men sträckan nedströms och uppströms i anslutning till trumma är rensad och bör restaureras genom att återföra de block som finns i anslutning till vattendraget. Här bör man tillföra lekgrus för att optimera sträckan.

Åtgärdsförslag: Lekgrus tillsätts och block från bäckens kanter läggs tillbaka ut i vattendraget. Åtgärden görs samtidigt som (S83 – 27).

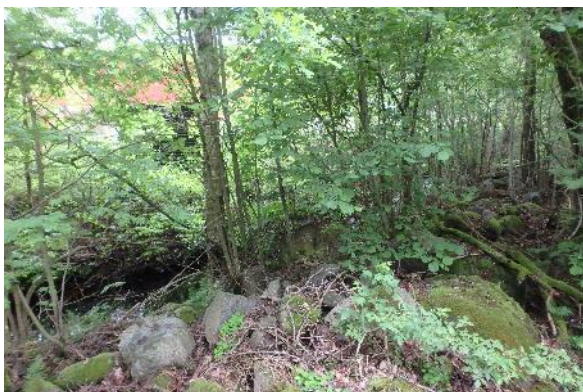
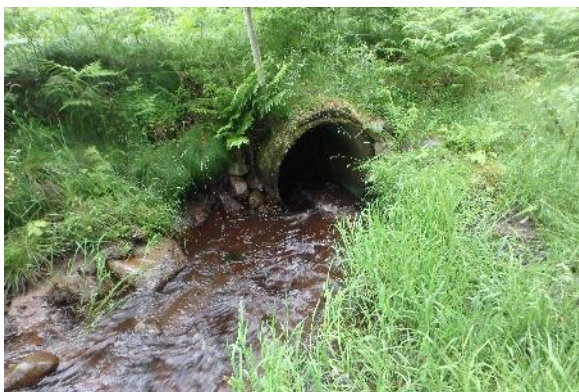
### 83. Plats: S83 – 27. Högentorpsbäcken

Beskrivning: En vägtrumma med diametern en meter. En bräda sitter direkt framför trumman som utgör partiellt hinder. Nedanför vägen är bäcken rensad och mycket block ligger direkt i anslutning till bäcken.

Åtgärdsförslag: Den bräda som finns framför vägtrumman tas bort och bäcksträckan nedströms restaureras genom att block och sten läggs tillbaka ut i vattendraget. På sikt bör trumman bytas ut mot större nedgrävd trumma eller halvtrumma. Mycket av den sten som finns vid sidan om vattendraget kan också användas till andra ställen i samma vattendrag. Vattendraget fortsätter uppströms vägen och bör gås igenom.

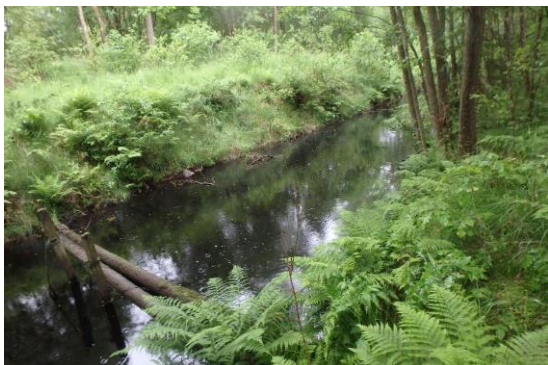
### 84. Plats: S84 – 27. Högentorpsbäcken

Beskrivning: En grävd kanal i anslutning till Stensån där Högentorpsbäcken rinner ut. Bottnen i kanalen består av tjockt lager sediment som jäser och bubblar. Här har varit någon slags verksamhet vilket kan påverka Stensån negativt om det kommer ut i vattendraget. Högentorpsbäcken mynnar i mitten på den grävda kanalen.

Åtgärdsförslag: För att hindra att sediment eller andra ämnen hamnar i Stensån bör man valla in kanalen till en egen damm. Högentorpsbäcken leds ut i Stensån vid sidan om i en naturlig bäckfåra. Åtgärden bör göras under lågvatten för att inte sediment hamnar i Stensån.

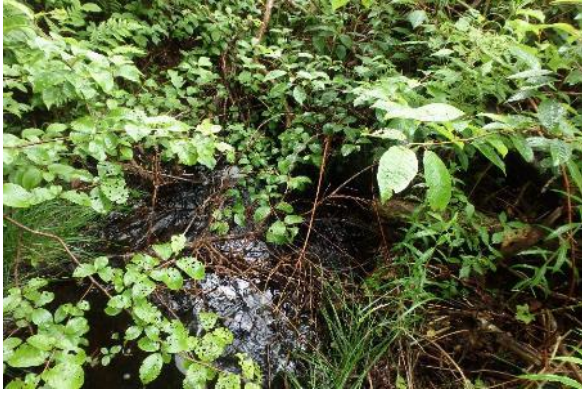
85. Plats: S85 – 28. Ekebrånabäcken

Beskrivning: En trumma i cement på cirka tio till tolv meter med diametern 0,6 m under väg mot Kungsbygget. Bäcktrumman är troligen partiellt till definitivt hinder och liten i förhållande till bäckens storlek.

Åtgärdsförslag: Trumman byts ut mot större nedgrävd trumma. Trummans och vägens läge gör den mer svårbytt.
