P.I (π) Fly Vatten och Fiskevård

Struktur objekt

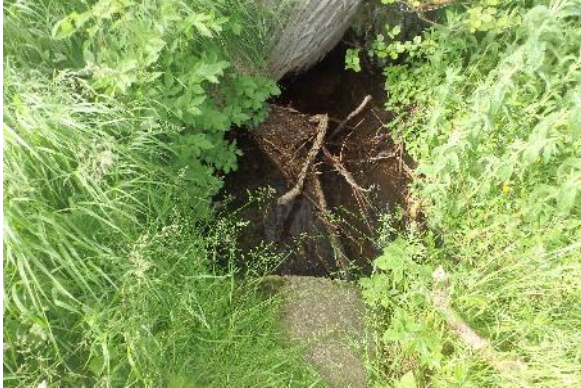
12. S12 – 4. Plats: Kuskabäcken

Beskrivning: En täckdikad sträcka på ca 80 m under fotbollsplanen i Hasslöv.

Åtgärdsförslag: Bäckan öppnas upp och dras runt fotbollsplanen och bäcken binds ihop den öppna sträckan nedströms och uppströms. Sträckan blir då ca 150 m runt om.

Kostnadsförslag: Kostnaderna kan skifta beroende på bottenmaterial och lättframkomlighet samt bortförsel av trummor. Tidsåtgång ca fem dagar med grävmaskin och handledning, plus material ca 100 000 kr. Mark och kantzoner har inte tagits med i beräkningarna. Närheten till väg bör underlätta arbetet.

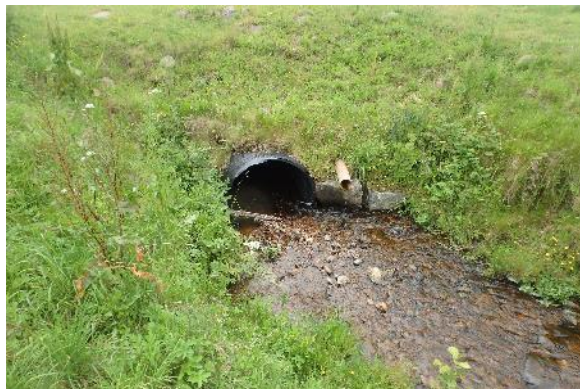
16. Plats: S16 – 5. Tjuvahultsbäcken

Beskrivning: Nedgrävd plasttrumma med diametern 1,1 m under landsväg mellan Hasslöv och Östra Karup. Trumman utgör inget hinder och fungerar för alla fisk arter. Det man skulle kunna önska var att det fanns utterpassage.

Åtgärdsförslag: Utter passage bör göras.

Kostnadsförslag: två dagars arbete plus material. Ca 15 000.

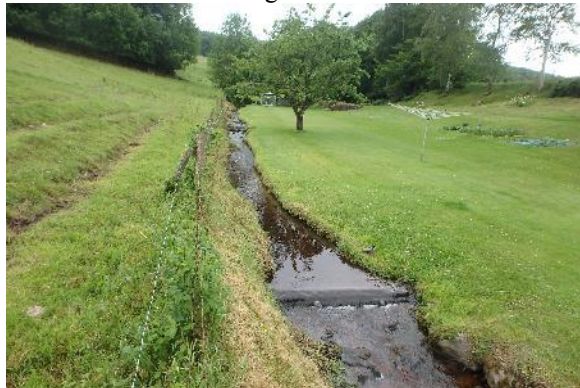
19. Plats: S19 – 6. Dalabäcken

Beskrivning: Uppströms vägen går bäcken genom trädgård och fårhage. Gräset har slagits längs bäcken och gräsmatta kantar vattendraget, det fattas även gömsle och block för uppväxande fisk. Två klackar har gjorts för att hålla vatten, dessa utgör inget hinder.

Åtgärdsförslag: Mindre block bör tillsättas för att öka uppväxets möjligheterna för fisk. Efter restaurering bör en trädbeklädd kantzon skapas för skugga och skydd.

Kostnadsförslag: En till två dagars arbete med material och blockutsättning. Kostnad ca 20 000 kr.
