Klämmabäcken-Rårydsbäcken-Tjuvabäcken

Sammanfattning

BILAGA: RESULTAT

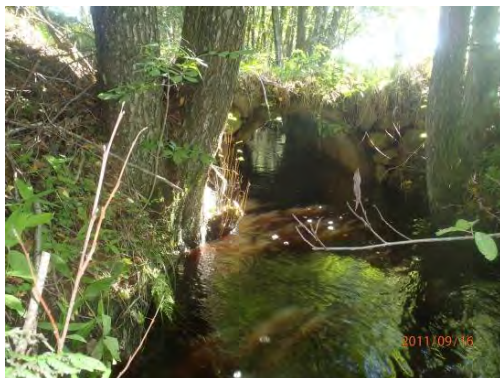
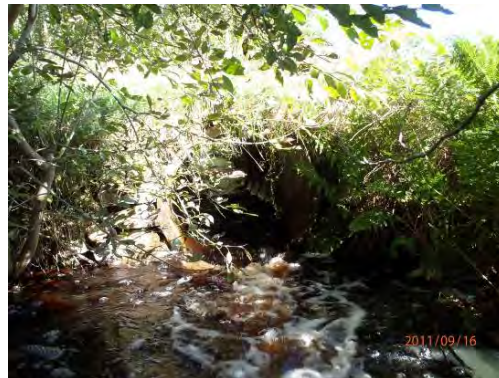
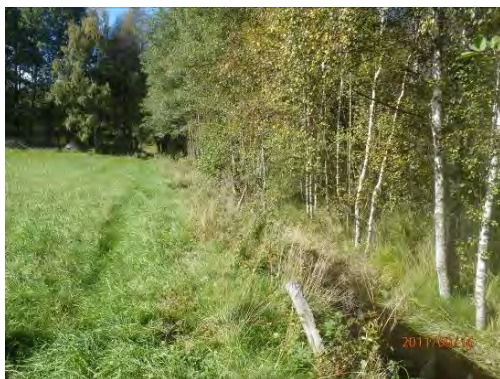
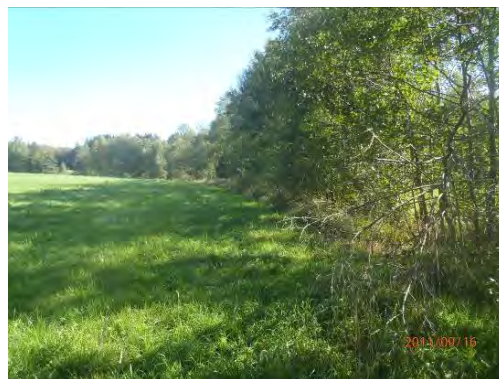
Påverkan (0 – 3): 2, Rätad och rensad sträcka

Strukturelement: 2 st. åker broar B3 (6254459:1336358) och B4 (6254603:1336900). Vattenuttag (6254442:1336304), Partiellt Hinder 1 (6254453:1336331). Diken D1 (6254436:1336541) och D2. (6254434:1336564)

Beskrivning: Bäckens rinner rätad och rensad genom ett åker – beteslandskap. Sträckan är tidigare rensad och rätad och saknar struktur med block och sten. Två bra lek – uppväxtområden finns i vardera ände på sträckan. Brotrummorna som går över bäcken är för små i diameter i förhållande till bäckens bredd och bidrar att minska lekområden då de ligger i sedimenterar uppströms. Den översta av trummorna kan dessutom möjligen utgöra vandringshinder vid låga flöden

Åtgärdsförslag: Sträckan restaureras så att man får struktur på bäcken och de båda lekområdena knyts samman. Den sten och block som ligger utmed kanten kan möjligt användas. De två brotrummorna byts ut mot större halvtrummor eller balkbroar vilket ökar avrinningen och förbättrar öringbiotopen. Dikningsföretag på sträckan ses över. Ordentlig kantzon med alträd skapas. Elfiske bör göras på de bägge lekområdena.

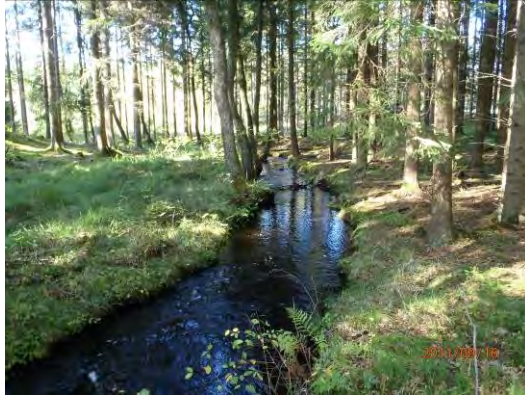
Strukturelement: Meandring i skogslandskapet, stenmur, utströmningsdike D3 (6254570:1337352).

Beskrivning: Meandrande nyckelbiotopssträcka med våtmark i skogslandskapet med äldre träd, lummer och död ved. Botten består av grus och hålor. Mycket av leken i bäcken äger rum här. En stenmur korsar bäcken. Avverkningsmogen produktionsskog finns i närområdet och i omgivning.

Åtgärdsförslag: Närområdet runt bäcken behöver skydd, framförallt bör avverkning göras varsamt så att våtområdena i och runt bäcken inte skadas. En koll på lav och mossor i bäckens närhet bör göras. En varsam restaurering med sten och grus där stenmuren finns. utströmningsdiket täpps igen sista metrarna innan det går ut i vattendraget.

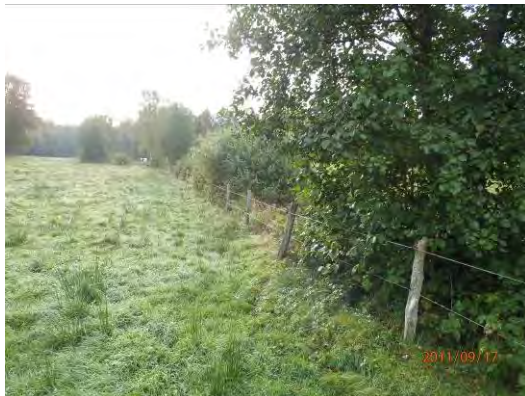
Påverkan (0 – 3): Jordbruks rensad 3

Åtgärdsförslag: Restaurering av sträckan genom åter meandrande av vattendraget eller att lägga ut block och grus. Diket på sträckan kan föras in i våtmark innan det når vattendraget.

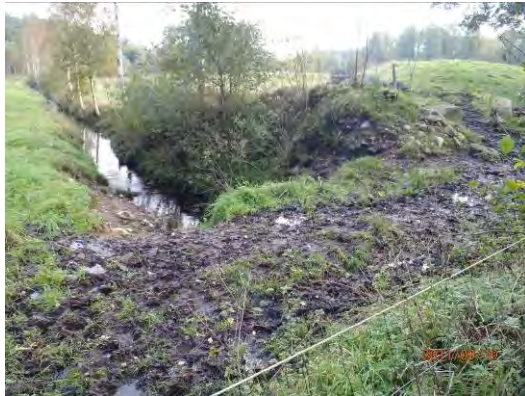
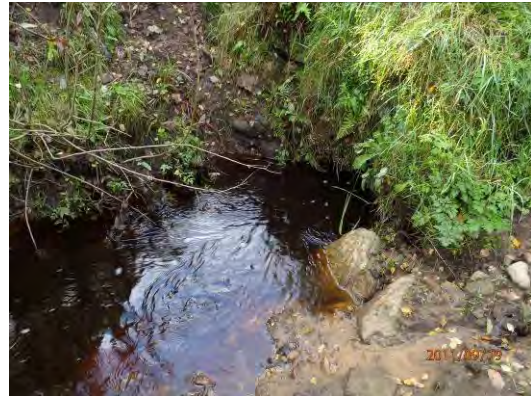
Sträck nr: 20

Beskrivning: Bäckens rinner rätad och rensad igenom betes (åkermark), djurhållning förekommer på båda sidor om bäcken som trampar ned bäckens kanter. Sträckan saknar kantzoner och saknar till stor del träd och rensades senast för ca 5 år sedan. Brotrumman nederst är för liten för bäckens storlek och tillsammans med djurhållning i bäcken bidrar till att bäckens flöde minskar och sedimentation uppstår både upp och nedströms. Botten består av grus och sten, och är kärnområde med mycket stor potential för laxfisk. Ett elfiske gjordes på en 50 m lång sträcka och visar på mycket låga tätheter av öring (3st) samt elritsa (15st) fångades.

Åtgärdsförslag: Bäckens kanter skyddas mot djurhållning och en kantzon med träd skapas kring bäcken. Brotrumman tas bort och ersätts med större halvtrumma eller bro övergång. Sträckan kan enkelt förbättras med block och viss mån lekgrus.

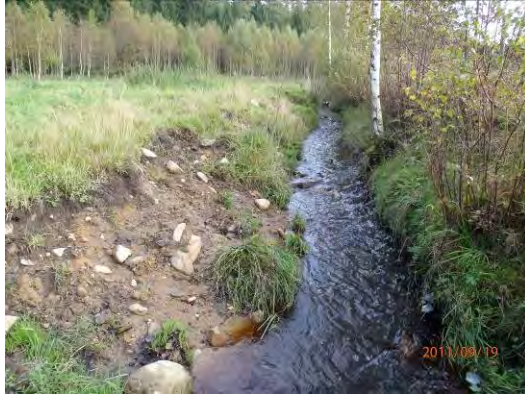
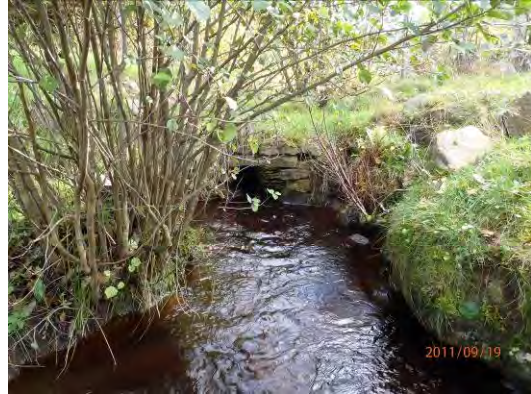
Sträck nr: 21

Beskrivning: Bäckens rinner rätad och rensad, delvis genom granskog och motsatta sidan åker (betesmark). Botten består av djupt lager sediment. Mycket av de massor som tidigare till hört bäcken ligger vid sidan om bäckfäran.

Åtgärdsförslag: Bäcksträckan bör total restaureras och den närliggande gran som sträckan går igenom tas ned och på sikt ersättas med lövträd. Alternativt är att meandra eller återskapa den gamla bäckfåran.

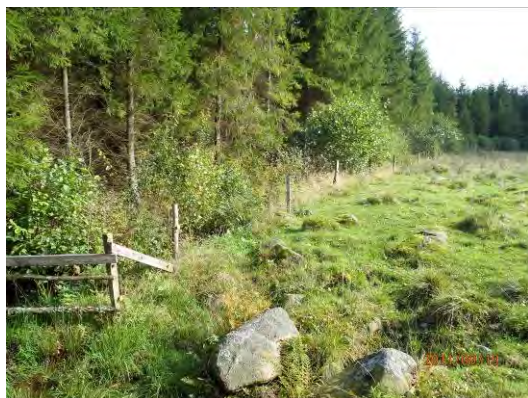
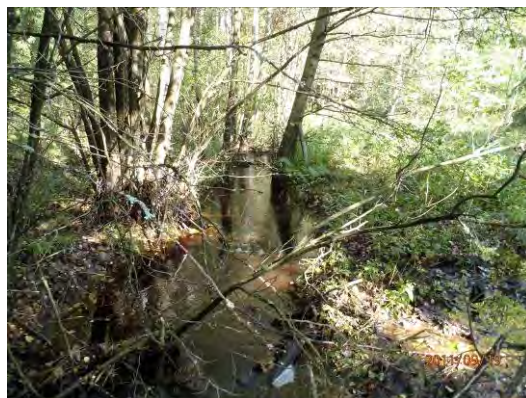
Sträck nr: 22

Beskrivning: Bäckan går genom en al och lövridå med närområde av sankmark och barrskogsomgivning. Botten består mest av finsediment men struktur för uppväxtområde finns då de närliggande träden bildar habitat för fisk. Diken vid övre och nedre gräns går in i bäcken.

Åtgärdsförslag: De inkommande dikena sätts igen med stockar. Den blöta marken runt bäcken är känslig och bör skyddas mot avverkning.

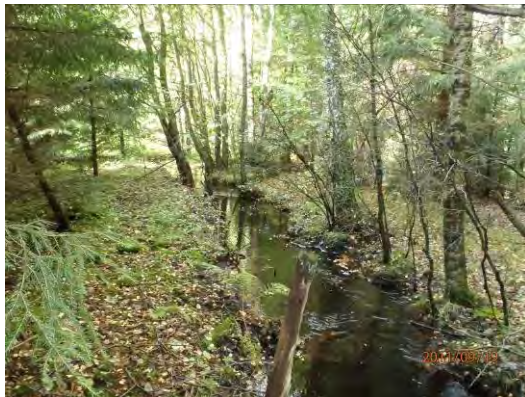
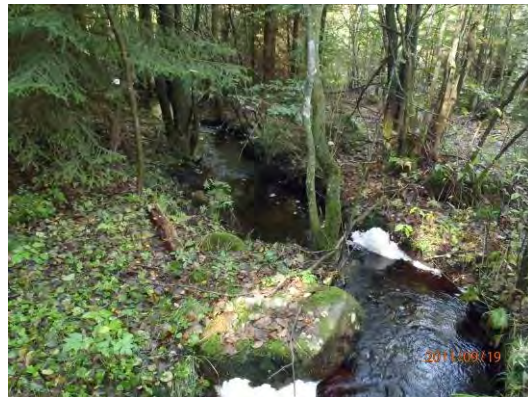
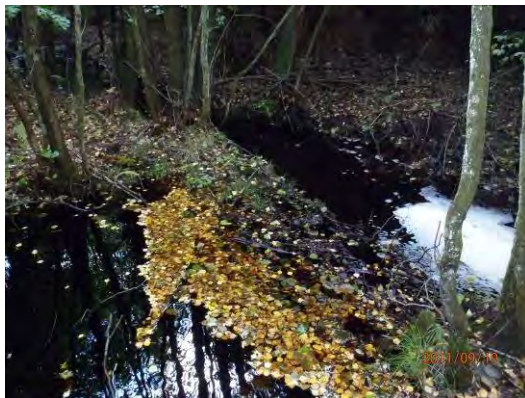
Sträck nr: 23

Beskrivning: Nyckelbiotopsområde med sank mark alsumpskog. Bäckens är närmast orörd och botten består av block sten och grus.

Åtgärdsförslag: Alsumpskogen och den närliggande marken skyddas mot avverkning

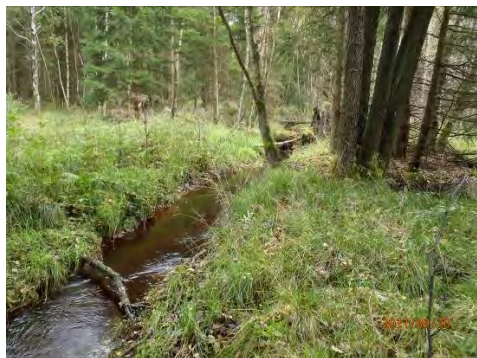
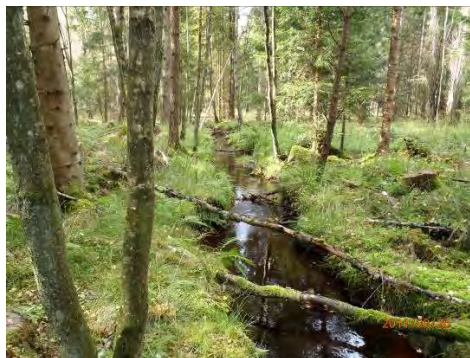
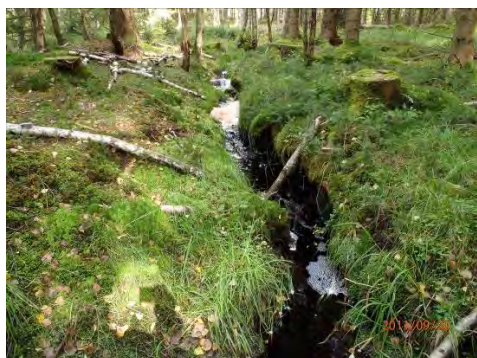
Naturvärdesbedömning (1 – 4): 2

Åtgärdsförslag: Sträckan förbättras med block och lekgrus och vid avverkning bör stor försiktighet tas så att inte det blöta närområdet skadas. De diken som når ut direkt i bäcken sätts igen med stockar. Det översta diket på sträckan kan läggas i grus och sten för att förhindra att sand når ut i bäcken.

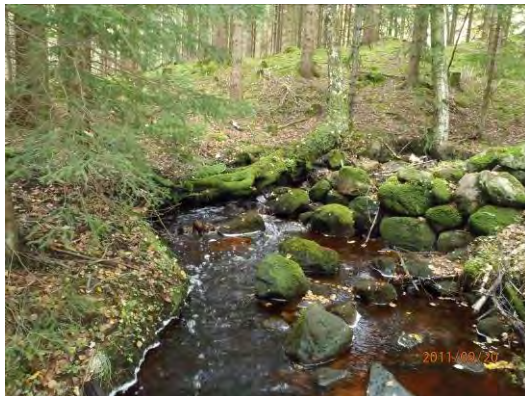
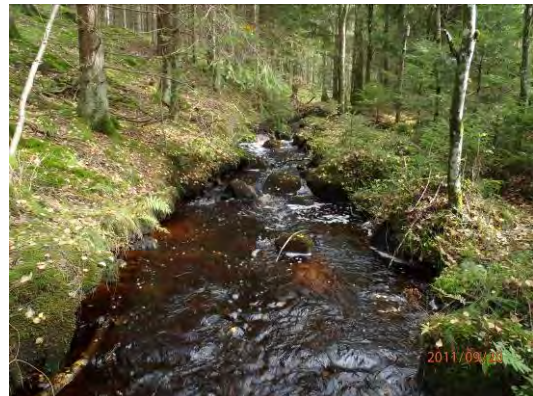
Sträck nr: 36

Påverkan (0 – 3): 1 Granskogsodling

Beskrivning: Bäckan går strömmande meandrande genom sankare mark med en board av lövträd omgiven av granskog. En kort bit av granskog nära vattendraget finns nederst på sträckan. Botten består av grus och sten med block. Sträckan är närmast optimal och är nyckelbiotopsområde. En liten fors med gammal nedfallen stenmur och en nära nedrasad björk kan utgöra partiellt hinder. Elfiske gjordes på en 42 m lång sträcka där 43 öringar och en lax fångades, visar på goda tätheter 0,58 fiskar/m².

Åtgärdsförslag: Den nedrasade trädet vid det partiella hindret tas ned. Stor försiktighet bör göras vid avverkning av granskogen, där närområdet skyddas. Ett långsiktigt skydd behövs på sträckan.

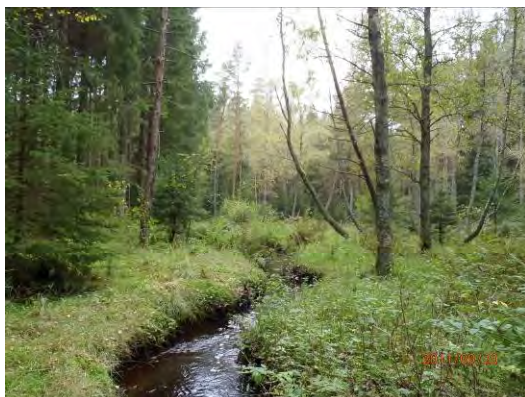
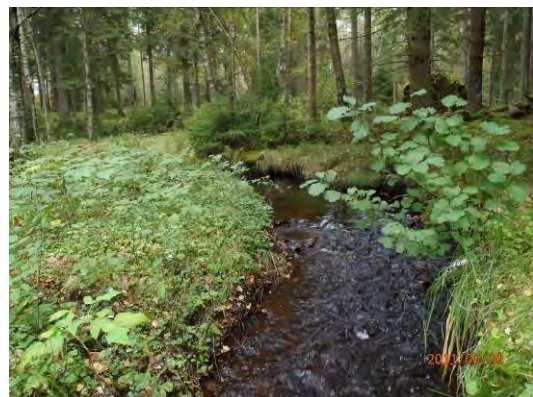
Sträck nr: 37

Beskrivning: Nyckelbiotopsområde med lugntströmmande meandrande bäckfåra i blötare mossmark omgiven av lövträd. I övre delen finns avverkningsmogen gran i närområdet. Bottnen består av grus och sten med inslag av block vilka utgör mycket fina lekströmmar för laxfisk.

Åtgärdsförslag: Stor hänsyn tas till närområdet vid avverkning av granskogen som byts ut mot lövträd och att framtida skydd för närområde skapas.

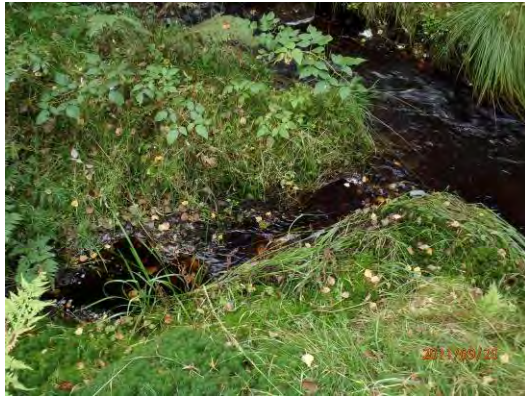
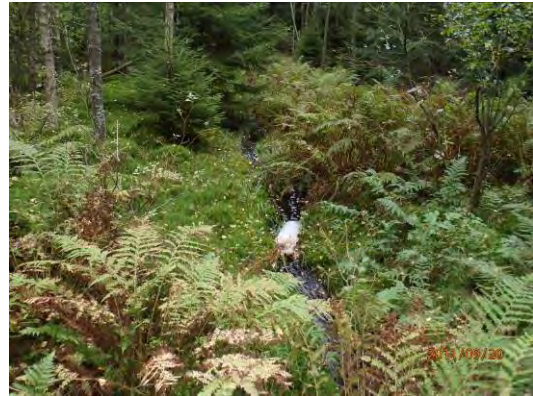
Sträck nr: 38

Beskrivning: Liten mosbäck med närområde av lövblandskog och omgivning av avverkningsmogen barrskog. Den håller troligen inte fisk då den nog då och då torrläggs.

Åtgärdsförslag: Hänsyn tas vid avverkning och skydd för bäckens närområde skapas. Bäckens och bäckens närområde är viktig för groddjur.

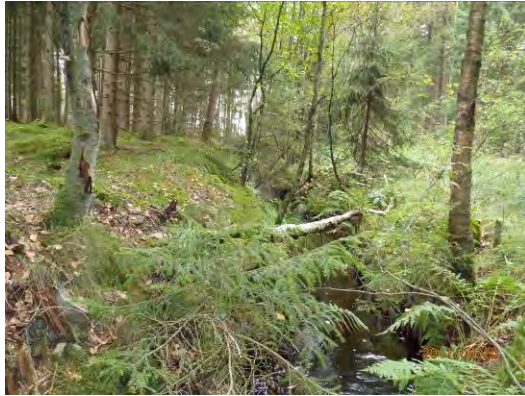
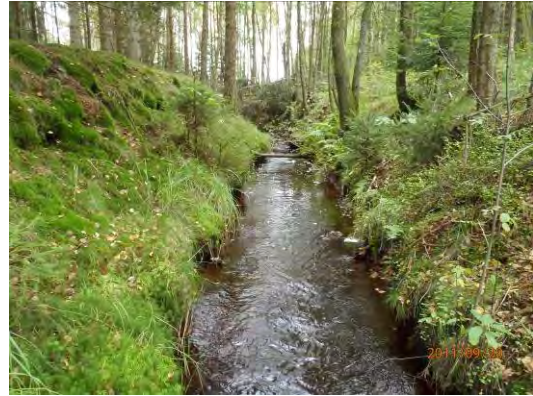
Sträck nr: 39

Strukturelement: B21 stenbro – cementtrumma 6253813:1337302

Beskrivning: Sträckan är tidigare rensad och vissmån rätad. Botten består av grus sten och block och mycket fina lek och uppväxtområden finns. Närområdet består av gles lövboard med avverkningsmogen gran utanför. Sista biten har på höger sida åker. En bro gränsar av sträckan. Brons öppning är alldeles för liten och sedimenterar uppström, den kan även sättas igen av ris och löv.

Åtgärdsförslag: Stor hänsyn tas vid avverkning av granskogen och en bredare lövboard skapas. Brotrumman byts ut mot större halvtrumma eller bro.

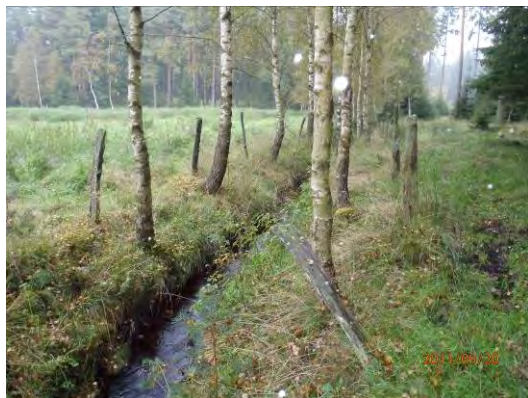
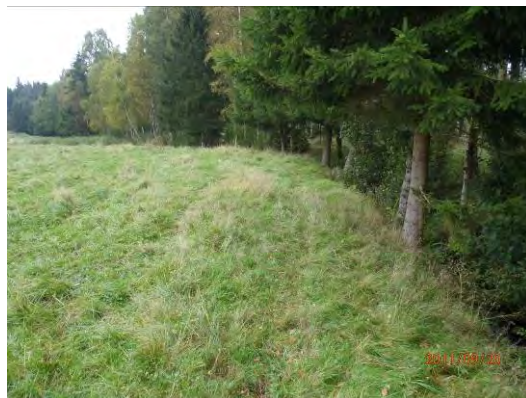
Sträck nr: 40

Påverkan (0 – 3): Jordbruks dikad och rensad 3

Åtgärdsförslag: Den gran som växer utmed kanten byts försiktigt ut mot lövträd och en bredare lövkantzonzon skapas utan djurhållning utmed bäcken. Förbättring av uppväxtförhållanden kan lätt göras med hjälp av mindre block. Bort tagandet av B21, B23 och B24 gör så att mycket lekbottnar friläggs och block kan läggas ut. Stenbron B22 är gammal och bör inte röras.

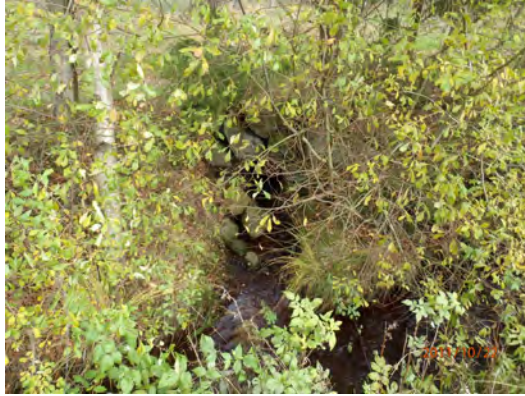
Beskrivning sträckan: Bäckan är dikad och går ut de sista metrarna som cementrör i bäcken.

Åtgärdsförslag: Bäckan tas upp de sista 10 metrarna innan den går ut i huvudbäckfåran. En stengrusbädd anläggs för att få en översilning av vattnet innan den går ut i bäckfåran.

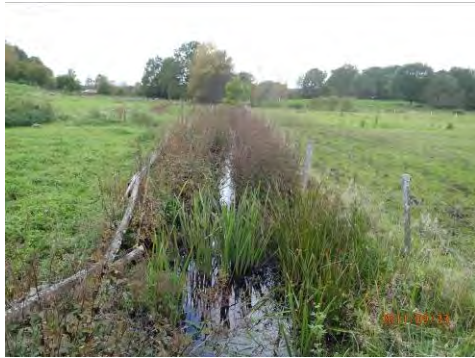
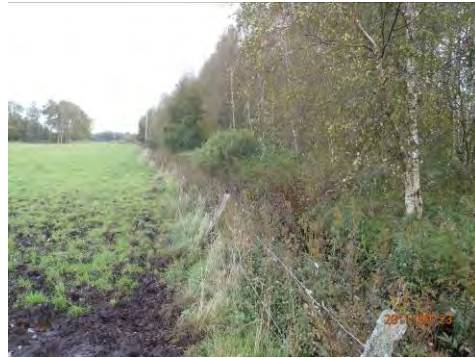
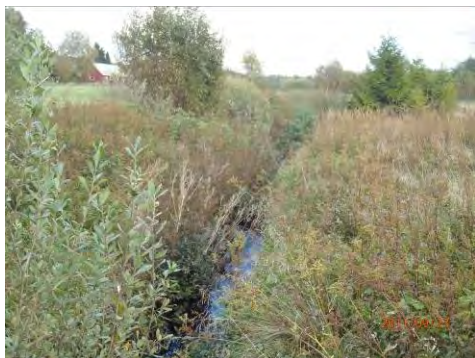
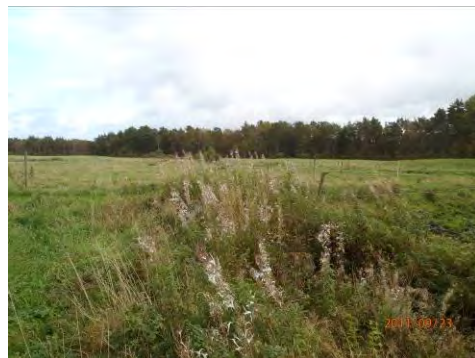
Naturvärdesbedömning (1 – 4): 4

Åtgärdsförslag: Bäckens kanter släntas av samt att grus och sten läggs i bäckfåran och en kantzon skapas. Alternativt bör en återmeandering av bäckfåran undersökas. Andra alternativ kan undersökas.
