## **Inventering av sträckor i Stensåns huvudfåra**

### **Bedömning av naturvärden**

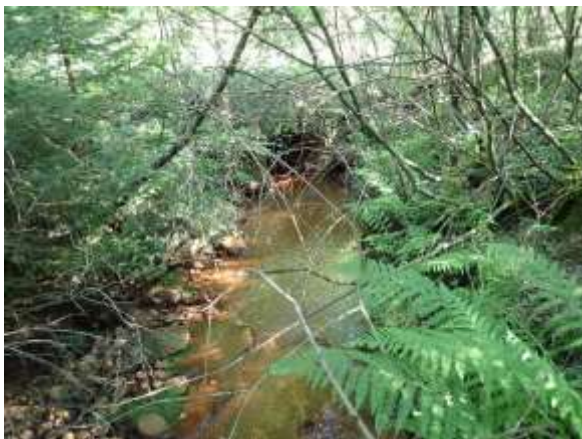
Uppströms grusväg (B101).
