Restaureringsåtgärder i Stensån 2019-2024

Sammanfattning

Sammanfattning på åtgärder som är utförda i Stensån.

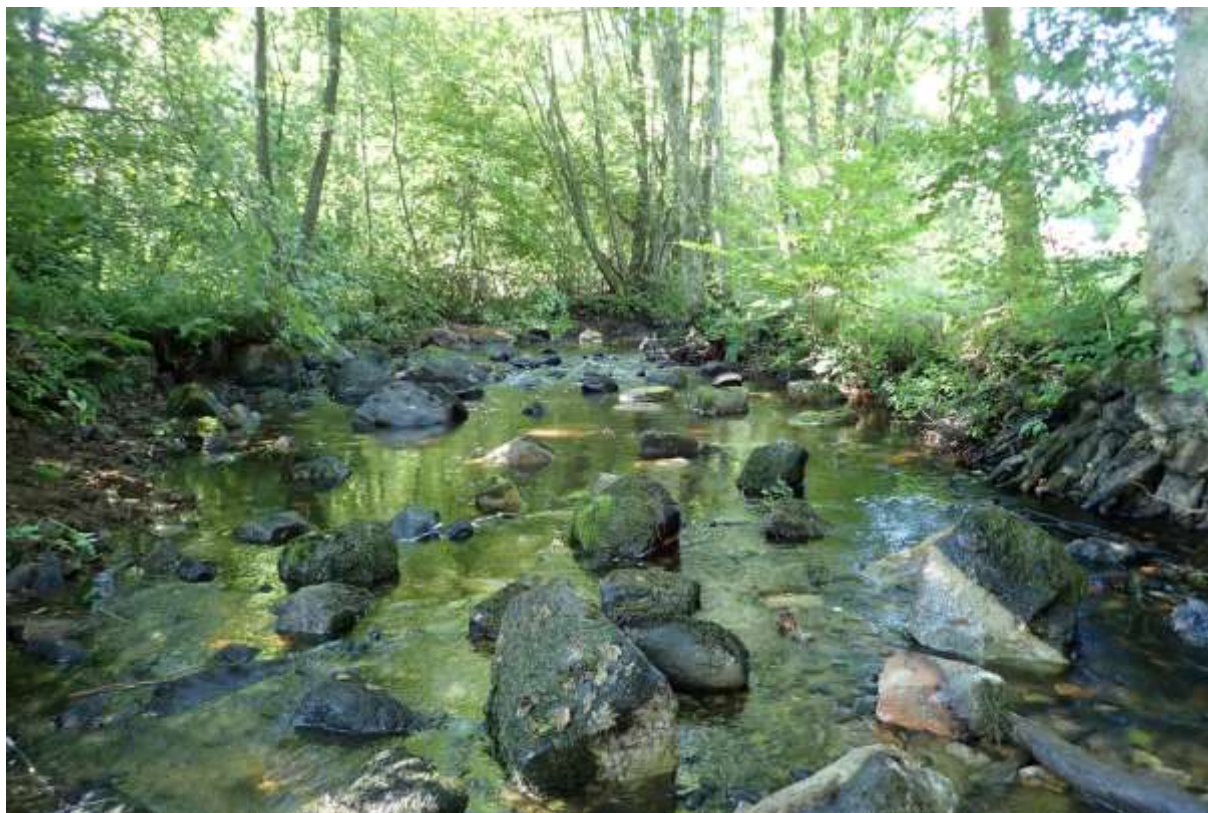
Bilden visar återställning av en tidigare rensad sträcka i Stensån ned väg 24 i Nordanå.

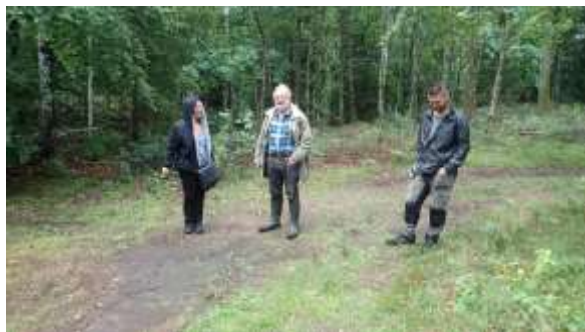
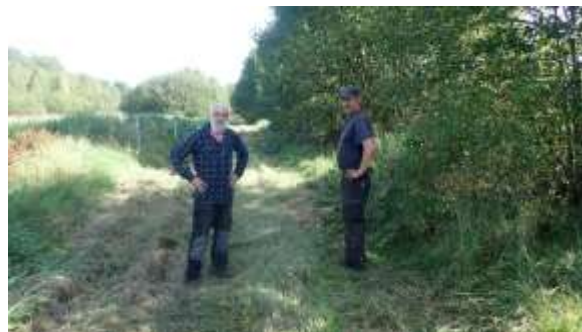
Förberedelser genom gång med markägare.

Projekten sker alltid på markägarens villkor där genomgång och samsyn med både markägare och entreprenör är en stor och viktig bit i restaureringen. Förberedelserna är en långprocess och tar lång tid. Utan markägarens påskrift och medgivandet går inte åtgärderna att genomföras.

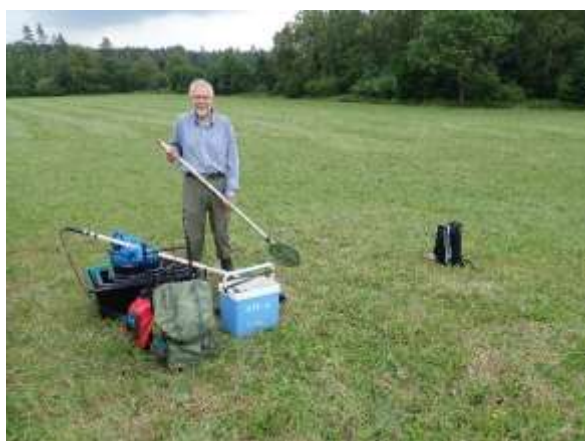
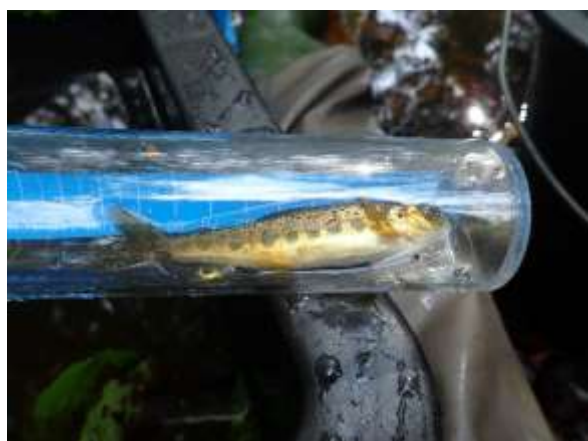
Lars Schale från vattenrådet är medhjälpare vid elfisket. Laxyngel som fångats i Stensån upp Klippebäckens utflöde. Fisken mäts i Alenärör samt protokollförs innan den återförs till vattendraget. Ett snabbt och skonsamt sätt att mäta och artbestämma fisk, både för fisken och utföraren.

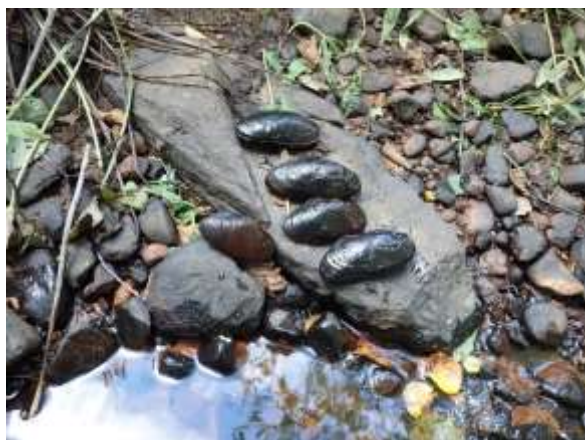
Inventering och flyttning av flodpärlmusslor innan restaurering. Juvenil mussla på som 41 mm som hittades. Totalt hittades och flyttades 21 musslor på en nära 500 m lång sträcka som restaurerades.

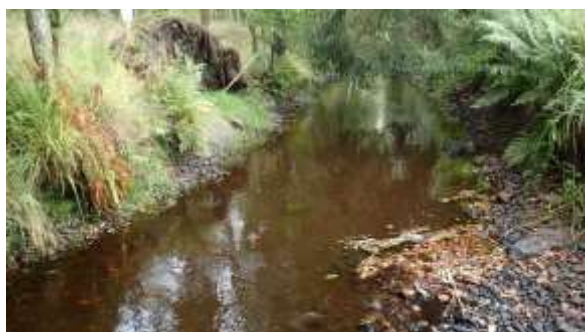
Upp Klippebäckens utflöde före restaurering.

Upp Klippebäckens utflöde efter restaurering.

Upp Klippebäckens utflöde 2020. Restaurering av ca 500m strömsträcka. Syfte är att skapa fler habitat för lax/öring och samtidigt gynna flodpärlmusslans rekrytering i vattendraget.

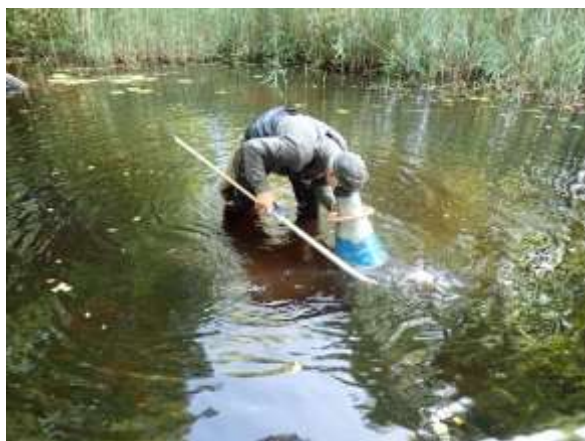
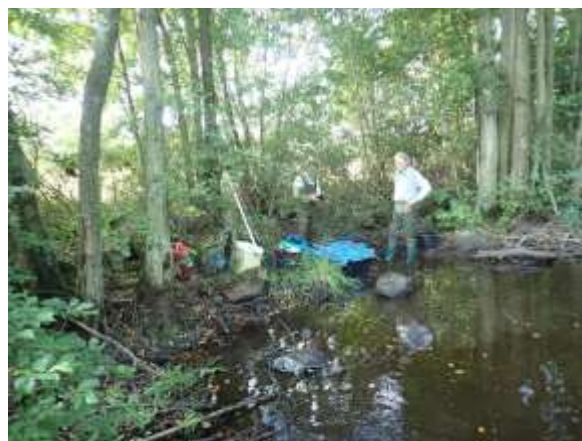
Inventering, upplockning, flyttning och utsättning av musslor på sträckan. Inför restaurering

plockades 251 st större dammusslor samt 75 st allmänna dammusslor. Högra bilden elfiske med medhjälpare Manni Elfborg och Lars Schale.

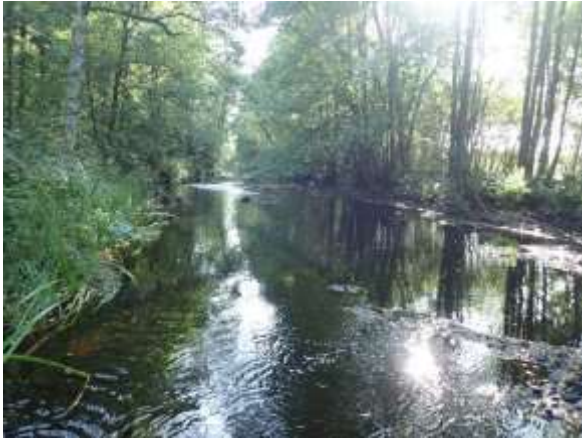
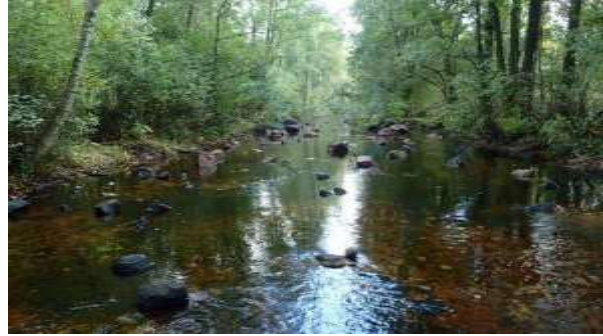
Före restaurering avsaknad av sten i vattendraget. Efter restaurering. Stenar och lekgrus från bottenarna och kanterna har tagits fram vilket ökat lax och öringhabitatet. Här var det full lek efter restaureringen.

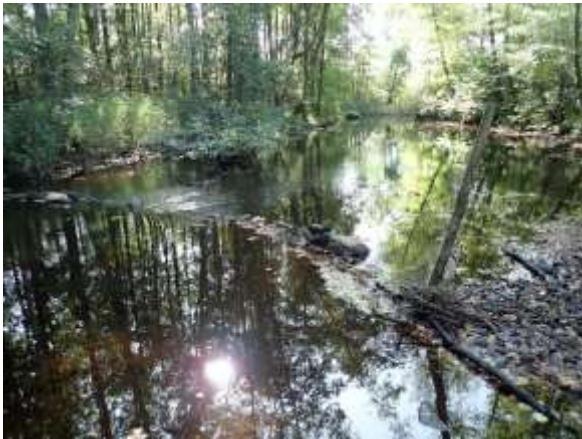
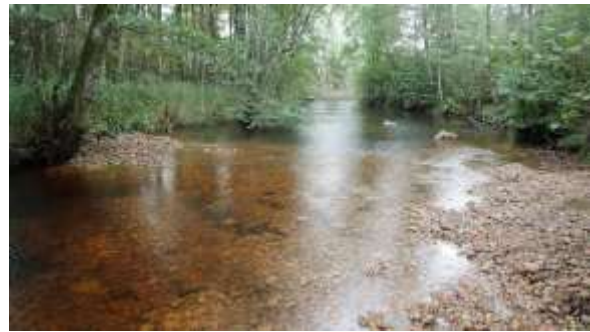
Före restaurering. Efter restaurering. Lekgrus har tillsatts och stenar som fanns tidigare har spridits ut för att öka uppväxtområdet. Här lekte fem laxar veckan efter att lekgruset tillsats.

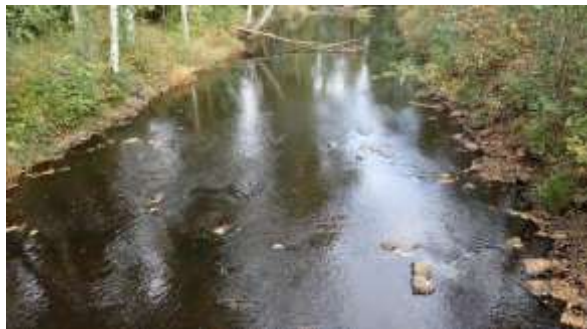
Ned bron Kungsbygget före restaurering. Ned bron Kungsbygget efter restaurering där lek grus tillsats och stenar tagits ut för hand från vattendragets kanter. Lek skedde på hela den restaurerade sträckan.

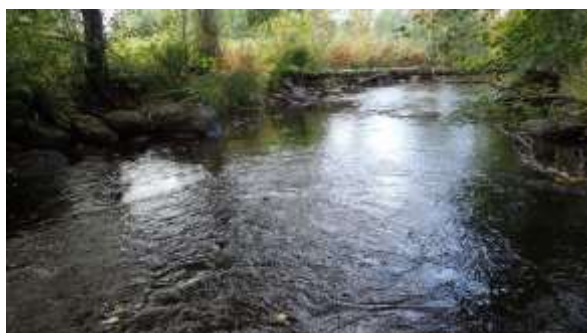
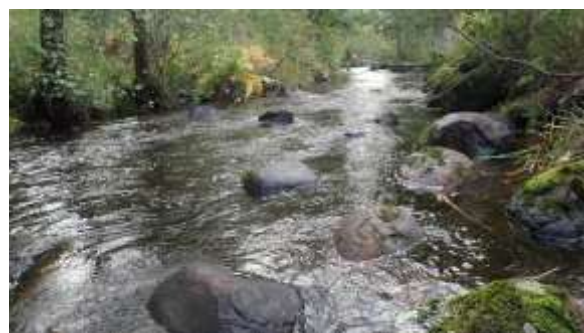
Före restaurering. Efter restaurering där botten krattats fram samt att sten och block tagits ut från åns kanter för att få lek och uppväxtområde för laxen.

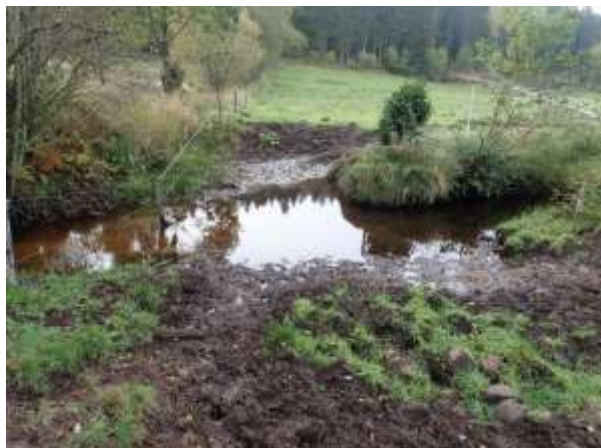
Plats 1. Före restaurering.

Restaurering av två platser med grus samt lekhabitat. Totalt ca 30 m på båda sidor. Restaureringen gjordes på förmaning av markägare, nära boende, för att avvärja att lera, jord och fekalier från kreatur kommer ut i vattendraget (6250454:1338386 och 6250302:1338081). De restaurerade sträckorna kommer i framtiden att hållas ute från kreatur och är föremål för framtida restaurering för att förbättra för havsöringstillgången i Stensån och Stavershultsbäcken.

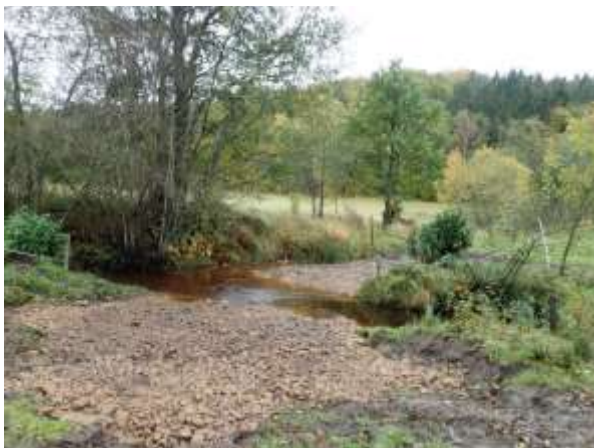
Plats 1. Efter restaurering.

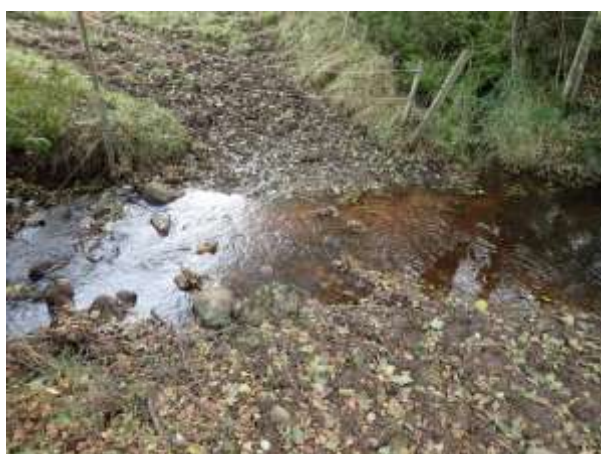
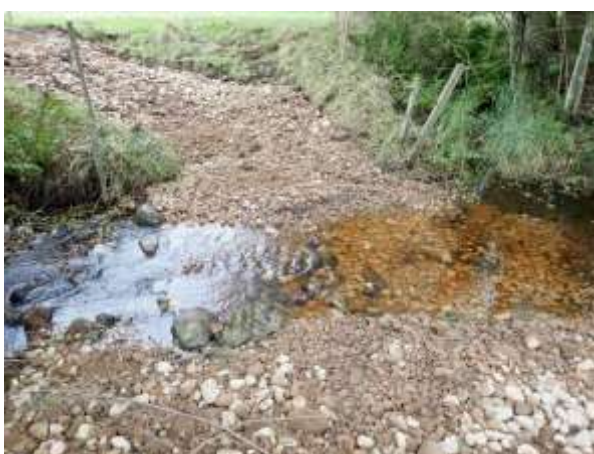
Plats 2. före restaurering. Plats 2 efter restaurering. Naturgrus har lagts ut på vattendragets kanter för att förhindra kotramp och jorderosion samt för att skapa ett lek område för öring.

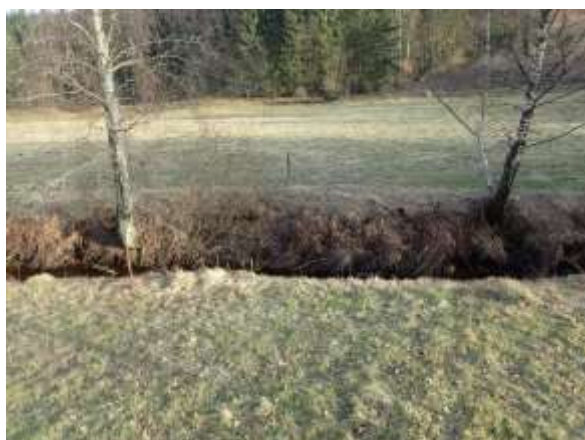
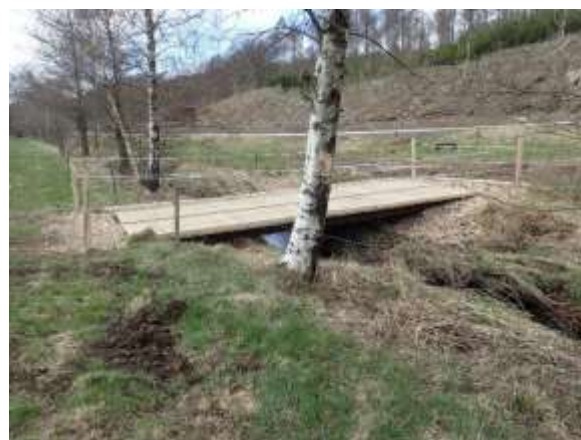
Före instängsling och brobygge 1 och Efter - bron gör att kreatur kan gå över och beta på båda sidor utan att påverka vattendraget.

Stavershultsbäcken 2021 - Bygga av 2st Bro/Koövergångar i Ydermossa – Stavershultsbäcken. Syfte är att kreatur kan gå över bron och beta båda sidor utan att göra åverkan på vattendraget.

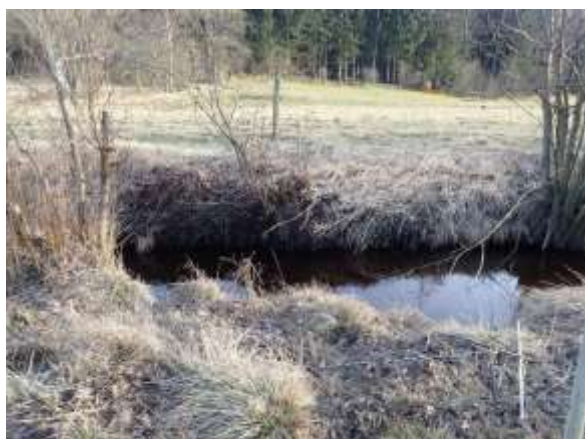
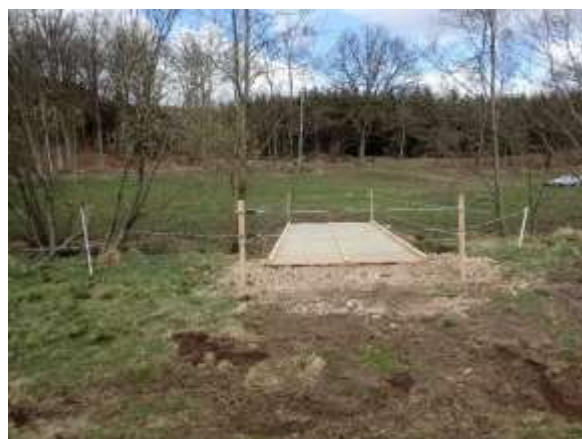
Före instängsling och brobygge 2 och efter, bron gör att kreatur kan gå över och beta på båda sidor utan att påverka vattendraget.

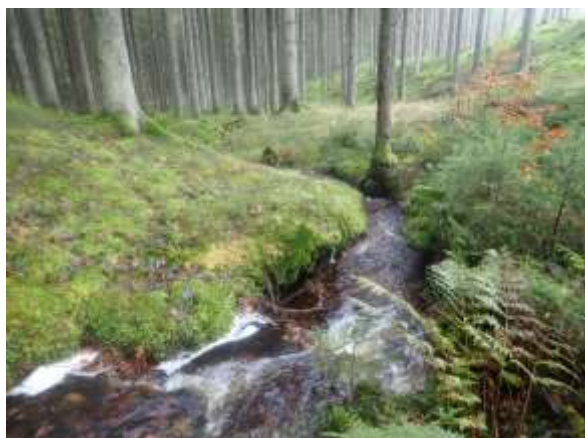
Före avverkning.

Elfiskestation ned och direkt i anslutning till det avverkade området visade på nära en halvering av antalet öringar på sträckan.

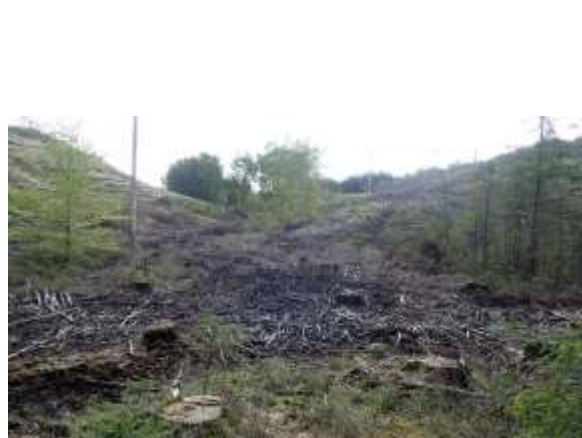
Efter avverkning.

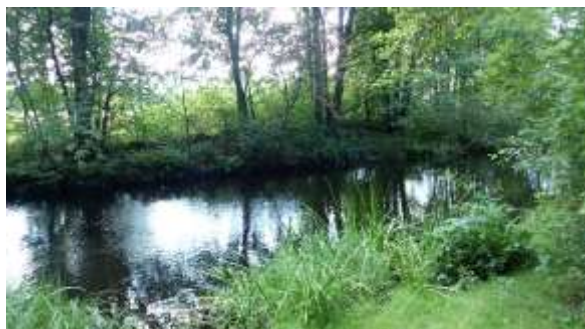
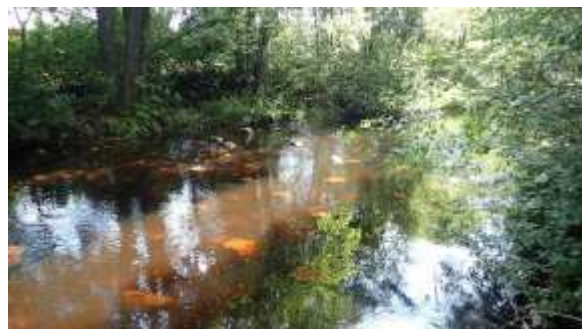
Stensån nedanför parkeringen vid Nordanå före och efter restaurering. Sten och mindre block har tagits från åns kanter och bottarna har krattats upp förhand att få fram lekgrus och musselhabitat.

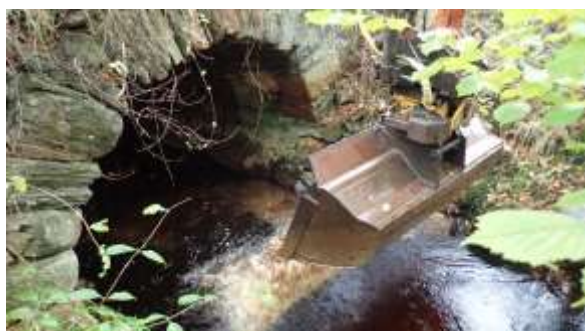
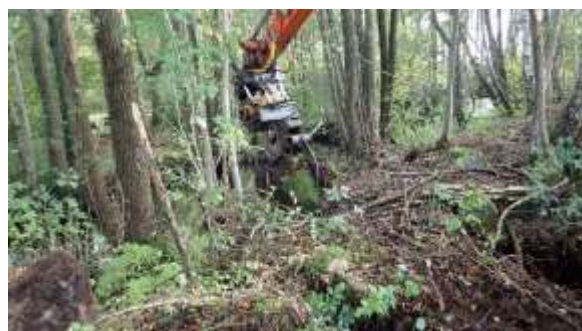
Lekgrus läggs ut ned gamla bron och större block tas från åns kanter och läggs ut i vattendraget uppströms gamla bron för att skapa lek och uppväxtområden samt ståndplatser för större fisk. Lek skedde på platsen någon vecka efter det att den restaurerades.

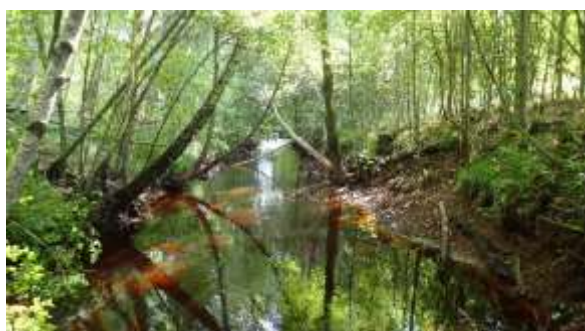
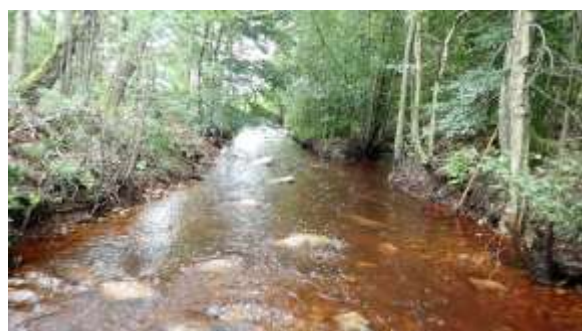
Sträcka ned Vemmentorpasjöns utflöde, före och efter restaurering. Ett levande vattendrag har skapats från dåliga förhållanden till optimala förhållanden för laxfisk.

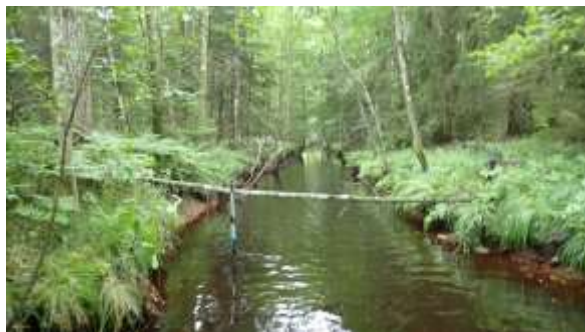
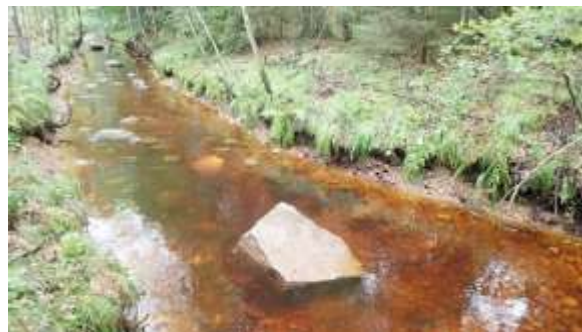
Före åtgärd ett närmast sterilt vattendrag. Efter åtgärd ett estetisk, biologiskt och ekologiskt vattenlandskap har skapats vilket gynnar såväl fisk, uter som kungsfiskare.

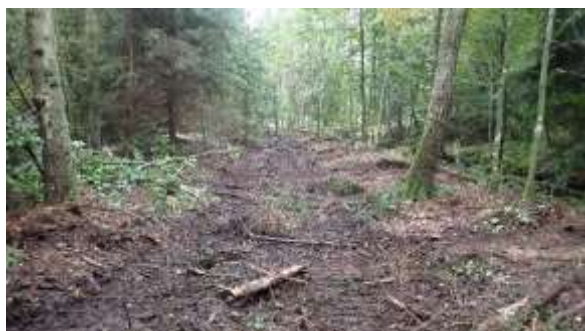
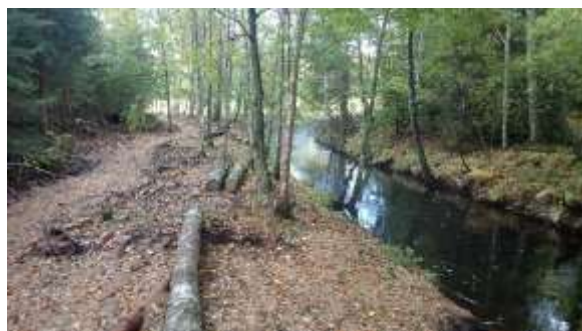
Under och efter åtgärder. De skador som blivit under restaureringen återställs. Grus lagts för att hindra att bar jord och sediment förs ut i vattendraget vid regn. Död ved återförs till vattendragets kanter för att fungera som biologisk mångfald och fika plats.

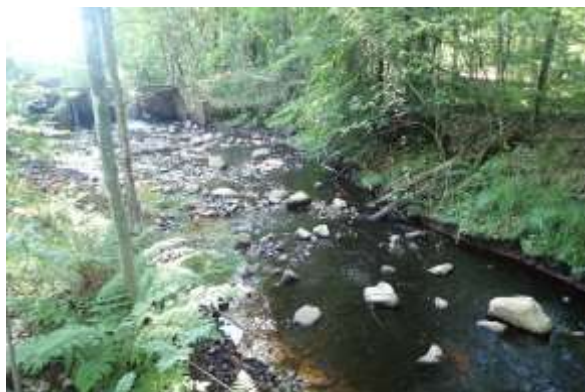
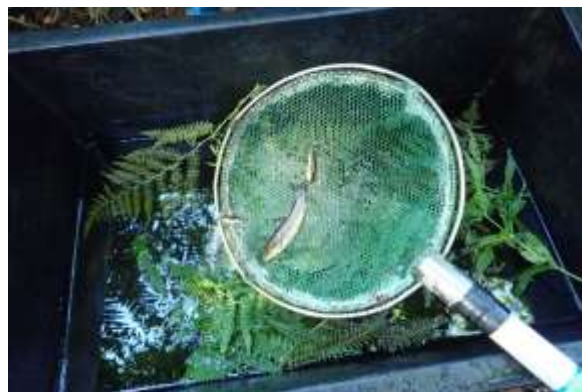
Elfisket ned Vemmentorp 2022 efter restaurering gav 8 öringar då det varit nollresultat innan restaurering. Upp Klippebäckens utflöde gav ökning av lax/öring populationen från 76,5 till 130,6 yngel/100² efter restaurering vilket gynnar flodpärlmusslan.

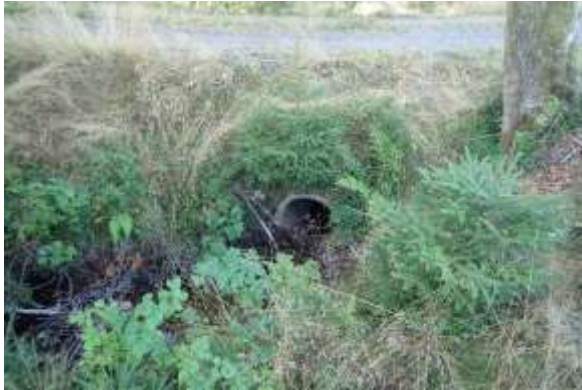
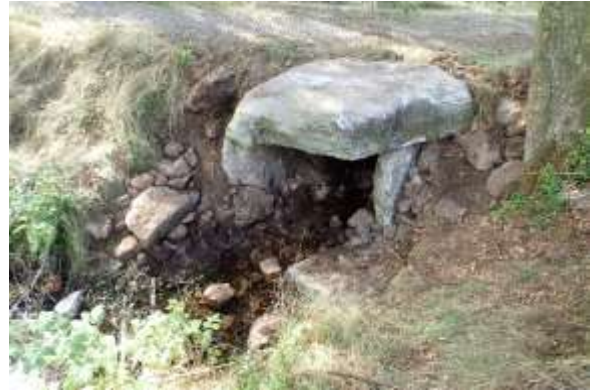
Hulabäcken före och efter borttagande av vandringshinder och byte av trumma.

Hulabäcken 2022. Borttagande av Trumma/vandringshinder. Syfte att ta bort en cementtrumma som utgör vandringshinder och ersätta den med en stenkista/bro för att få fri vandringsväg för

Öringen i Bäckfåran. Stenkistan skall också utgöra en estetisk förlängning av den stenkista/bro som finns sedan tidigare.

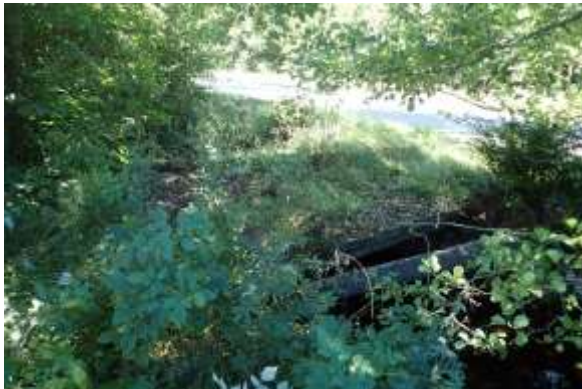
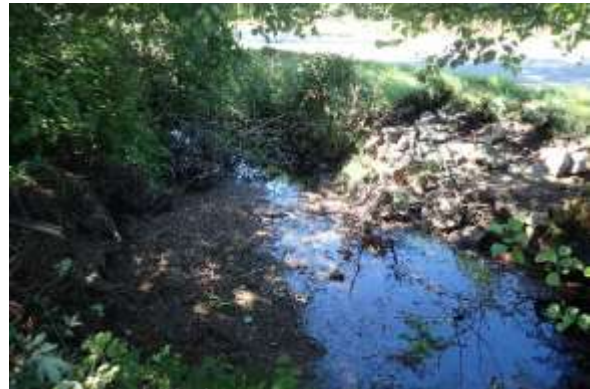
Bilden visar före och efter borttagning av brorest/bröt/vandringshinder i Staverhultsbäcken utmed väg mot Stavershult.

Stavershultsbäcken 2022. Borttagandet av vandringshinder/bro. Syfte att ta bort brorest/bröt/vandringshinder i Stavershultsbäcken utmed väg.

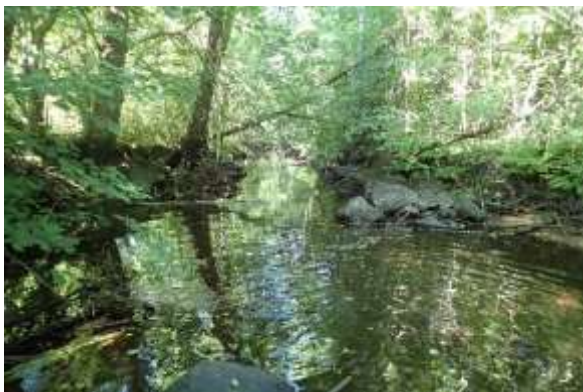
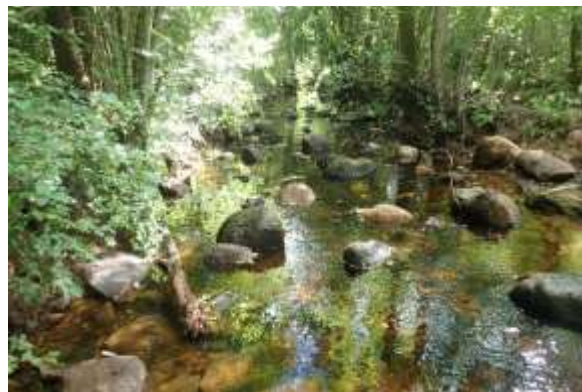
Före restaurering och efter restaurering. Sten har tagits ut från kanterna och lagts tillbaka ut i vattendraget.

Ned Sjöaltesjön 2022. Restaurering av ca 500 m strömsträcka ned väg 22 Nordanå. Syfte att återställa habitat för lax/öring och öka den biologiska mångfalden i Stensåns huvudfåra.

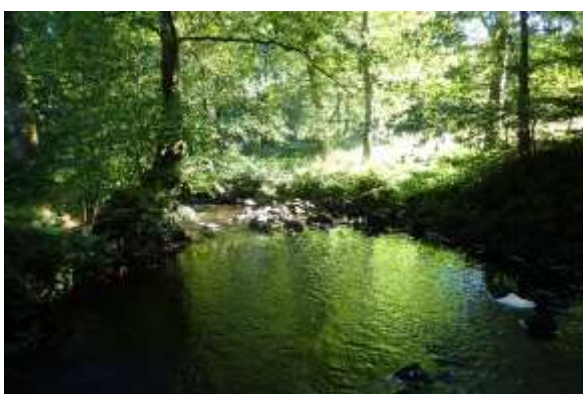
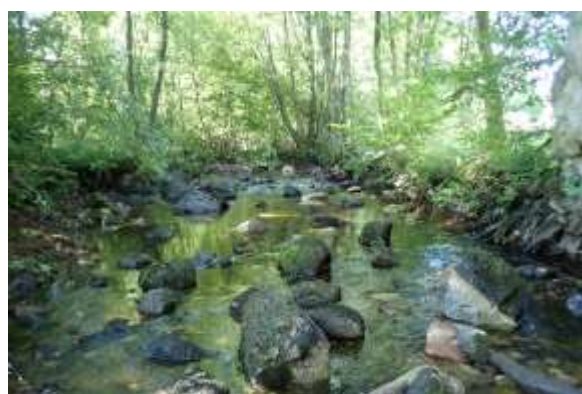
Före restaurering och efter restaurering. Sten har tagits ut från kanterna och lagts tillbaka ut i vattendraget.

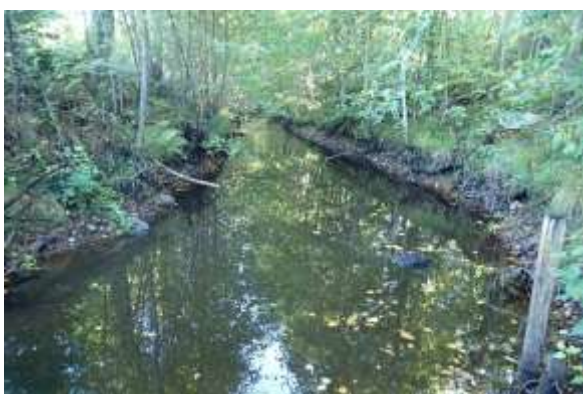
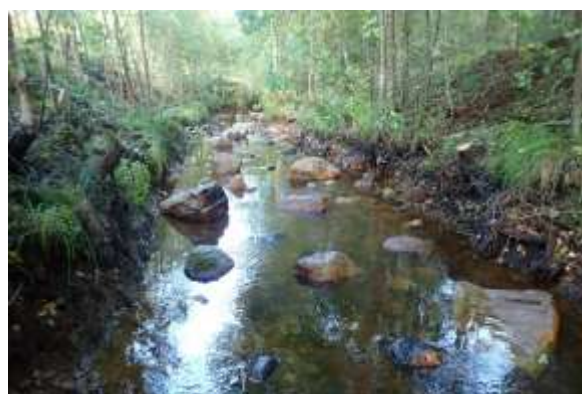
Före restaurering och efter restaurering. Sten har tagits fram från vattendragets kanter.

Ned Vemmentorpsjön 2022. Restaurering av 500 m och borttagning av två vandringshinder. Syfte att återställa habitat och ta bort vandringshinder för lax/öring.

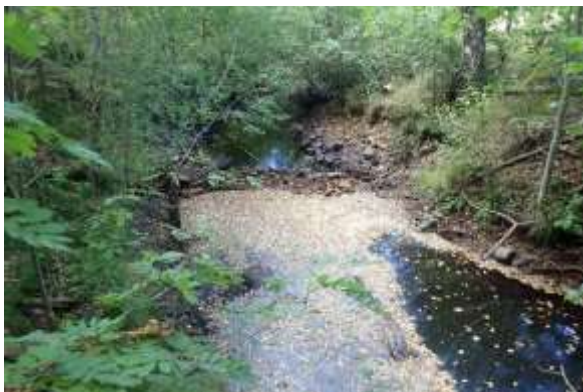
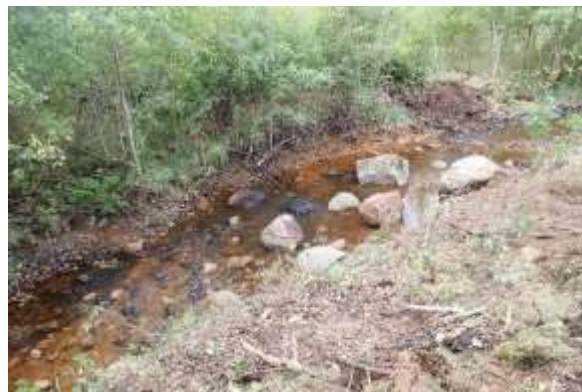
Vandringshinder/rest av ålkista? Före och efter restaurering. Trä rester har tagits bort och sten och grus tagits fram från åns kanter.

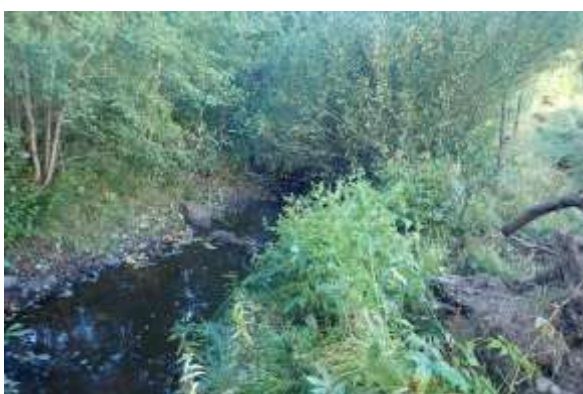
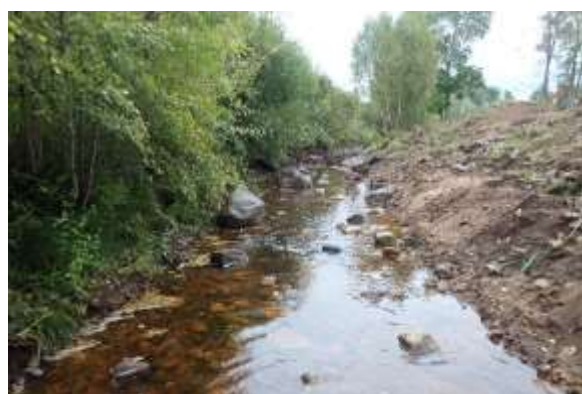
Före restaurering och efter restaurering åns kanter har fasats ned och grus och sten har tagits fram från åns kanter.

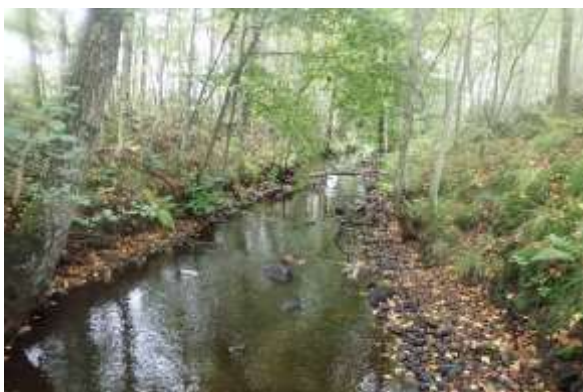
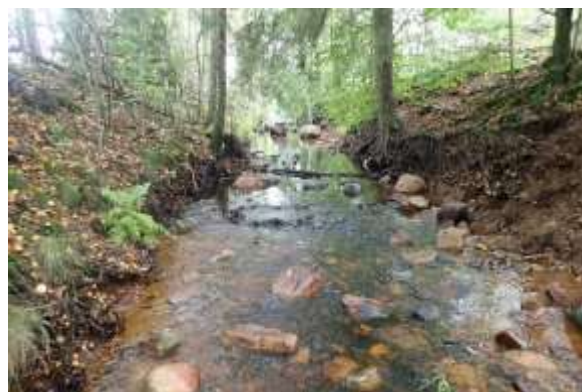
Före restaurering och efter restaurering av sträcka upp vandringshinder/rest av ålkista.

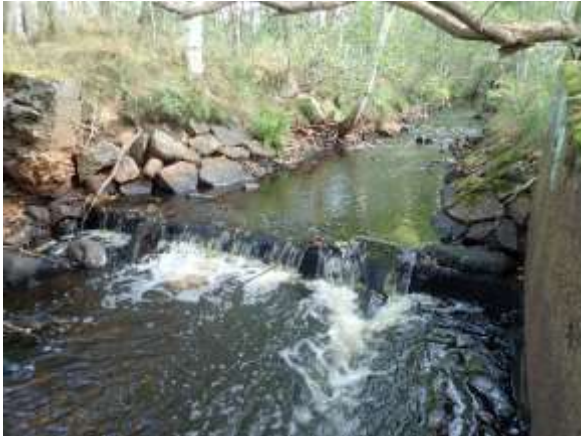
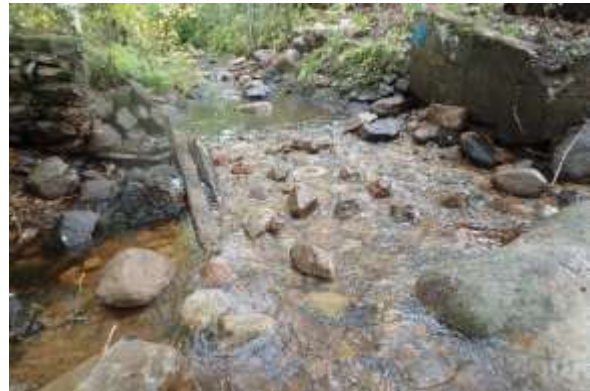
Före borttagandet av vandringshinder/rest av ålkista och efter borttagning. Trä ribbor och hinder har tagits bort och trösklats upp och nya habitat har skapats.

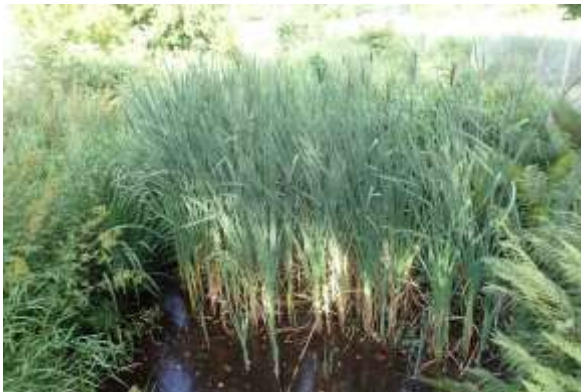
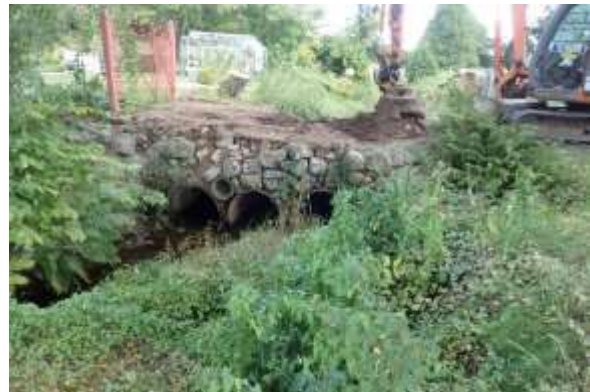
Trumman och vattendraget var helt igenvuxet nedströms. Trippeltrumman sett uppifrån innan den togs bort och en ny bro byggdes.

Staverhultsbäcken 2022. Trumbyte och brobygge i Ydermossa. Syfte är att ta bort trippeltrumman och få ett mer strömmande vattendrag för att få mer habitat för öring/lax och slippa igenväxning av vattendraget samt att det inte blir ett vandringshinder.

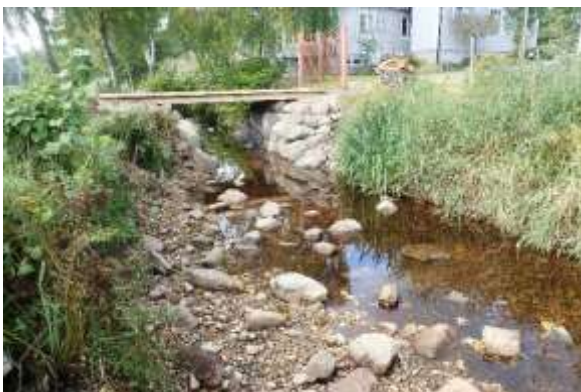
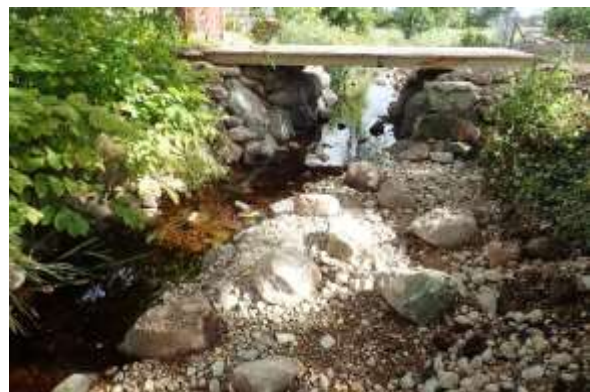
Trippeltrumman har tagits bort och en ny bro har byggts fram. Där bron har fotograferats nedifrån och uppifrån efter åtgärd.

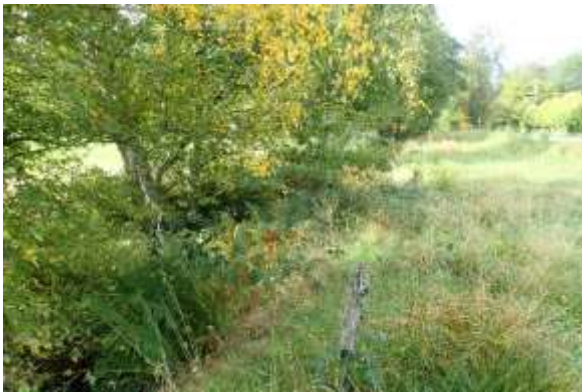
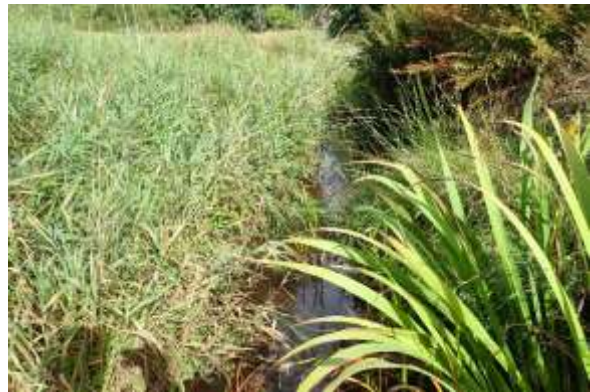
Stavershultsbäcken uppströms Ydermossa innan restaurering. Bäcken är rätad med jämn sedimentbotten och mycket växtlighet.

Stavershultsbäcken 2022. Restaurering av nära 1000 m strömsträcka i Ydermossa. Syfte är att skapa en strömmande vattendragsträcka med mångformighet och habitat för öring/lax i Stavershultsbäcken.

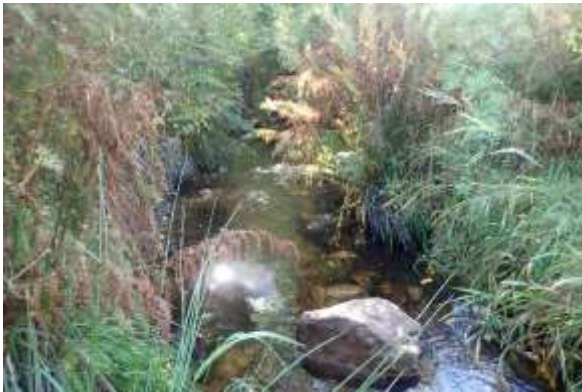
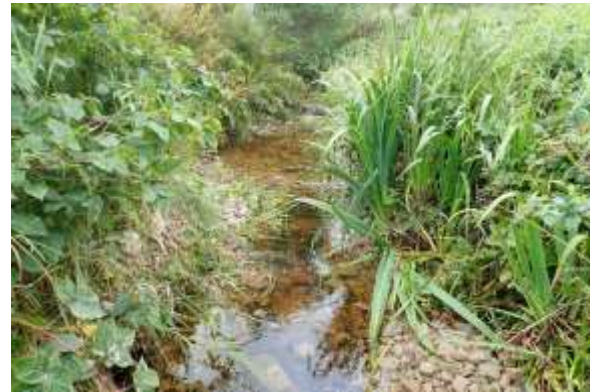
Stavershultsbäcken uppströms Ydermossa efter restaurering. En försiktig restaurering där svärdsilja har sparats och där grus och sten har lagts ut för att få ett mycket fint habitat för lax/öring.

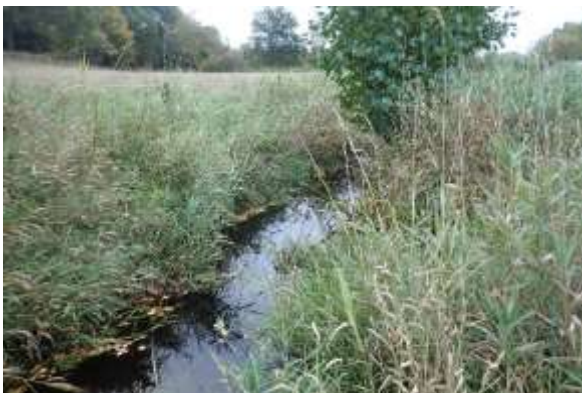
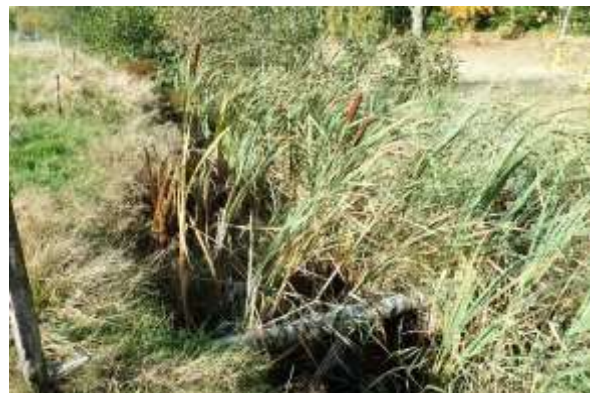
Stavershultsbäcken ned Ydermossa innan restaurering. Bäcken är rätad med jämn sedimentbotten och mycket växtlighet samt är nära igenväxt. Innan restaurering har vass och kaveldun tagits bort.

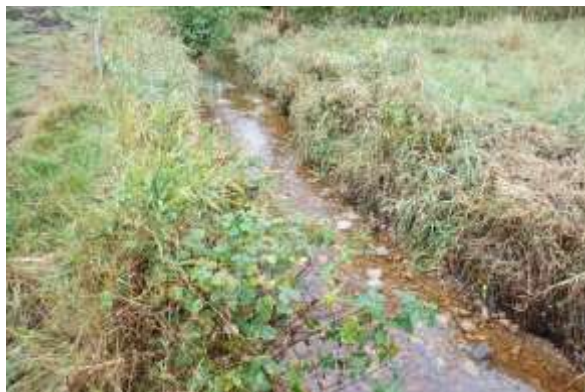
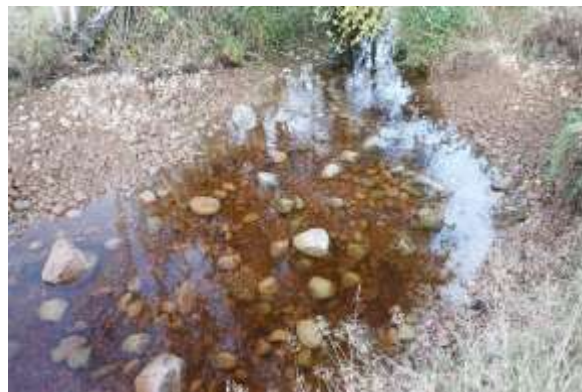
Stavershultsbäcken ned Ydermossa efter restaurering. Olika strömhabitat har skapats för att främja lax/öring populationen i vattendraget. Djuren har sedan stängts ute från kanterna för att låta träd/al växa upp och skugga vattendraget.

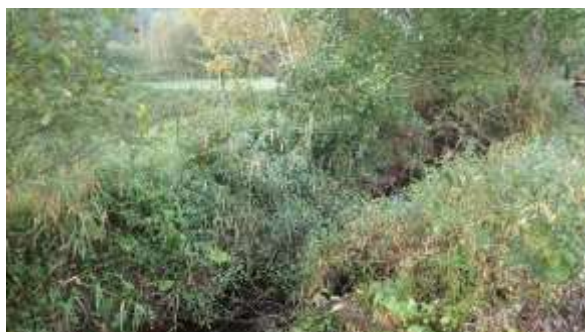
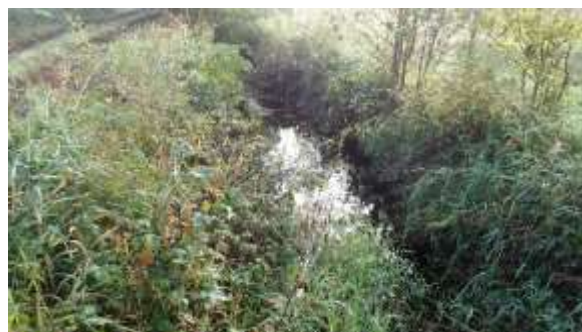
Före restaurering. Bäckens är igenväxt, rätad och rensad och rinner igenom jordbruksområde.

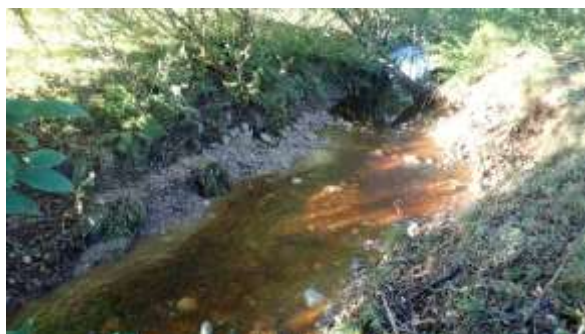
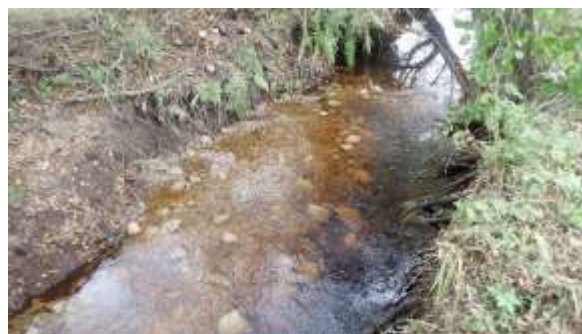
Efter restaurering. Åns kanter och botten har gjorts mångformiga där hålor skapats med sten och grus.

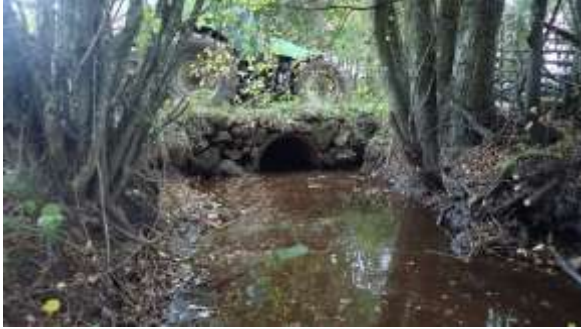
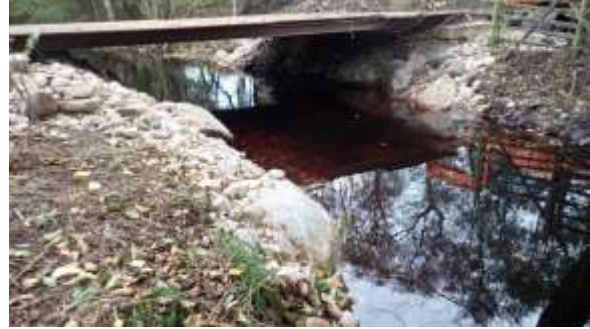
Före trumbyte. Trumman täpper igen vattendraget och försvårar restaurering. Efter trumbyte. Trumman har tagits bort och ersatts med bro. Vilket underlättar genomströmningen och restaurering nedströms.

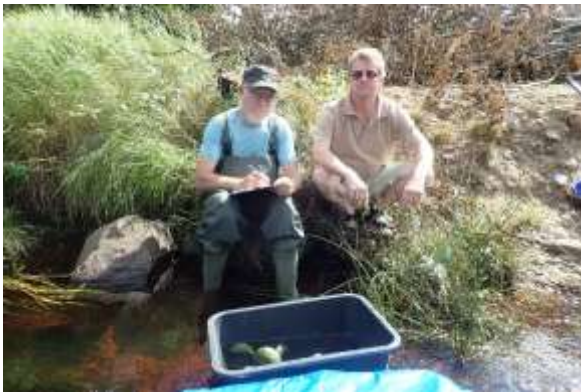
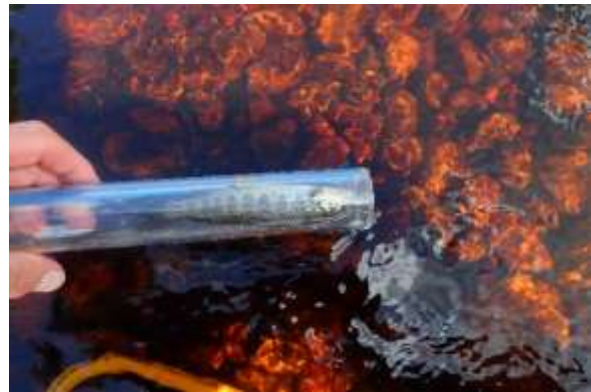
Elfiske assistenter Joern och Manni från Stensåns vattenråd. En av de laxungar som fångades under elfisket.

Platsen elfiskades två gånger vid tillfället 20240806 och visade på 85 laxyngel och 7 öringar på en 14 m sträcka dessutom fångades sex abborrar, 2 elritsor, en mört, en ål och en nejonöga sp. Antalet laxyngel skattas till 130,5 stycken på 100 m². Laxyngel dominerar på sträckan medan öringtätheten är låg. Den strömmande sträckan var begränsad till enbart 20-25m och övrig sträcka ned och uppströms bestod av mindre bra strömhabitat.

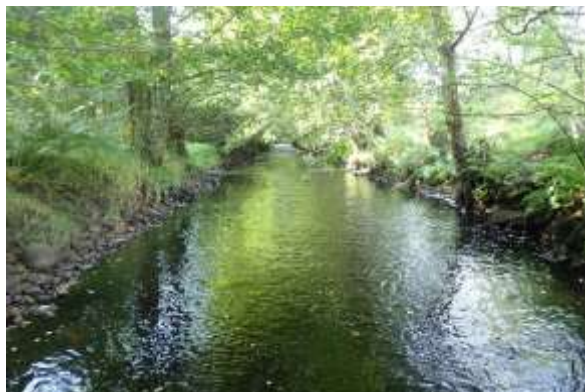
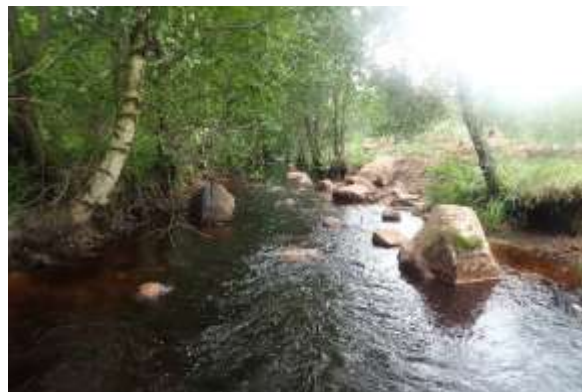
Före restaurering ett rensat vattendrag. Efter restaurering. Sten och block har tagits ut från vattendragets kanter och från den rensningsvall som fanns tidigare. Vattendraget har gjorts mer levande och habitat har skapats för lax/öring och ge biologisk mångfald i vattendraget.

Ekebränna 2024. Restaurering av 500 m strömsträcka i Stensån. Syfte är att skapa en strömmande vattendragsträcka med mer habitat för öring/lax och ge mångformighet och biologiskmångfald till vattendraget.

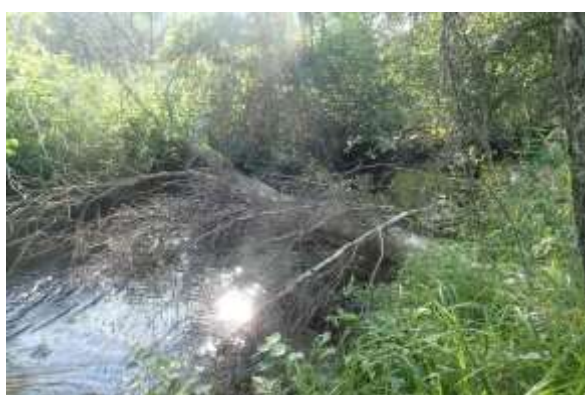
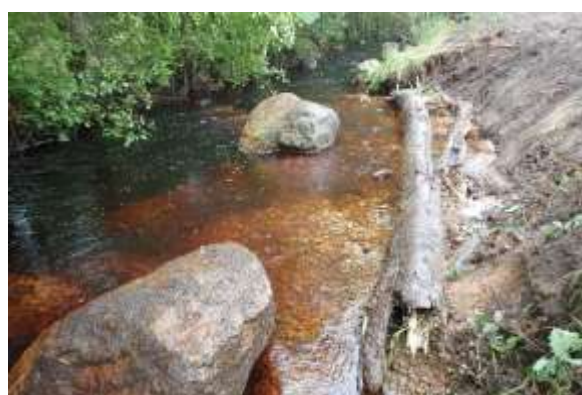
Före restaurering ett igenväxtvattendrag. Efter restaurering. Vassen har tagits bort, det döda trädet har återförts och vattendraget har gjorts mångformigt med sten, block och lekgrus för att gynna lax/öring och biologisk mångfald.

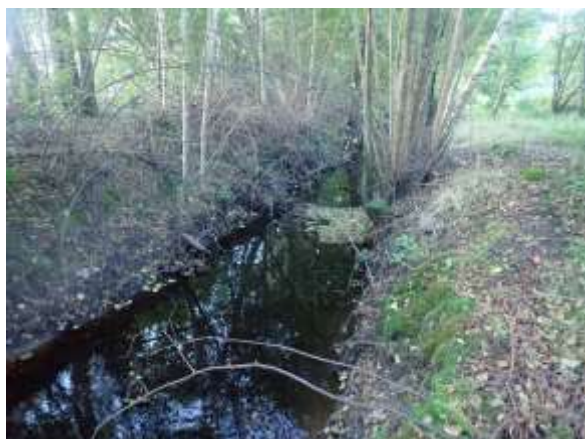
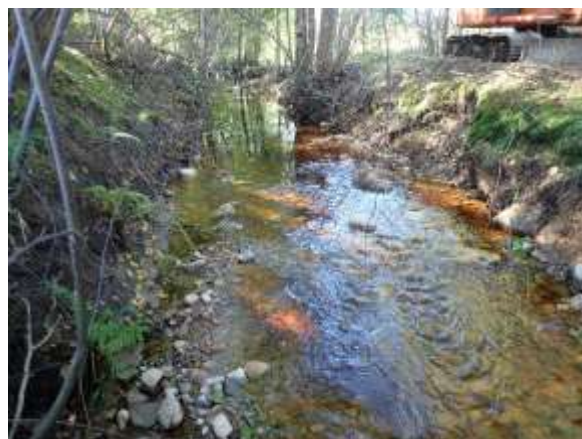
Före restaurering ett rätat och rensat vattendrag. Efter restaurering mer strömmande med lek och uppväxtområde och fina miljöer för öring/laxungar.

Stavershultsbäcken 2024. Restaurering av 100 m strömsträcka. Syfte är att fortsätta och färdigställa det påbörjade arbetet med att göra det rätade och rensade vattendraget till ett mycket fint vattendrag för öring/lax.

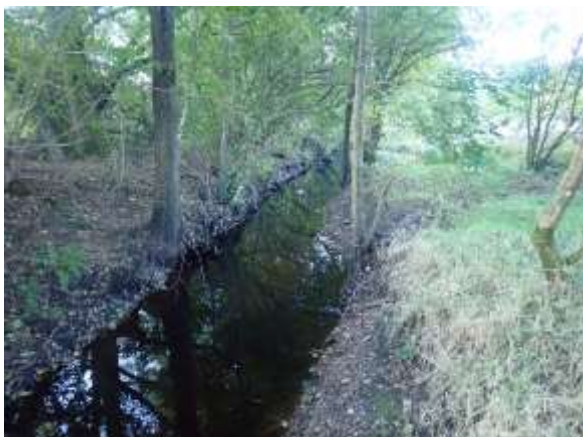
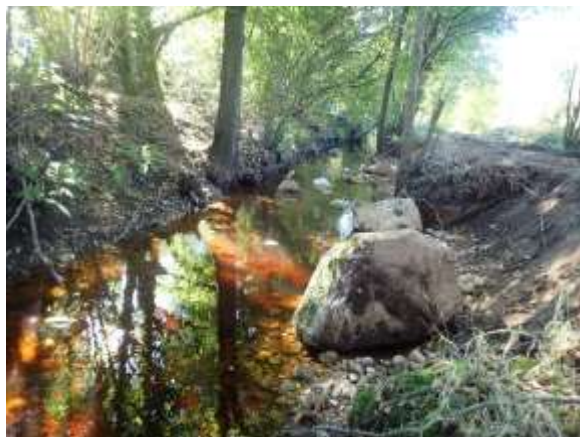
Före restaurering ett rätat och rensat vattendrag. Efter restaurering mer mångformigt där block och sten från vattendragets kanter har tagits fram och gjort vattendraget mer mångformigt med mycket habitat för uppväxande öring/laxungar.
