Restaureringsåtgärder i Stensån 2019-2024

Sammanfattning

Sammanfattning på åtgärder som är utförda i Stensån.

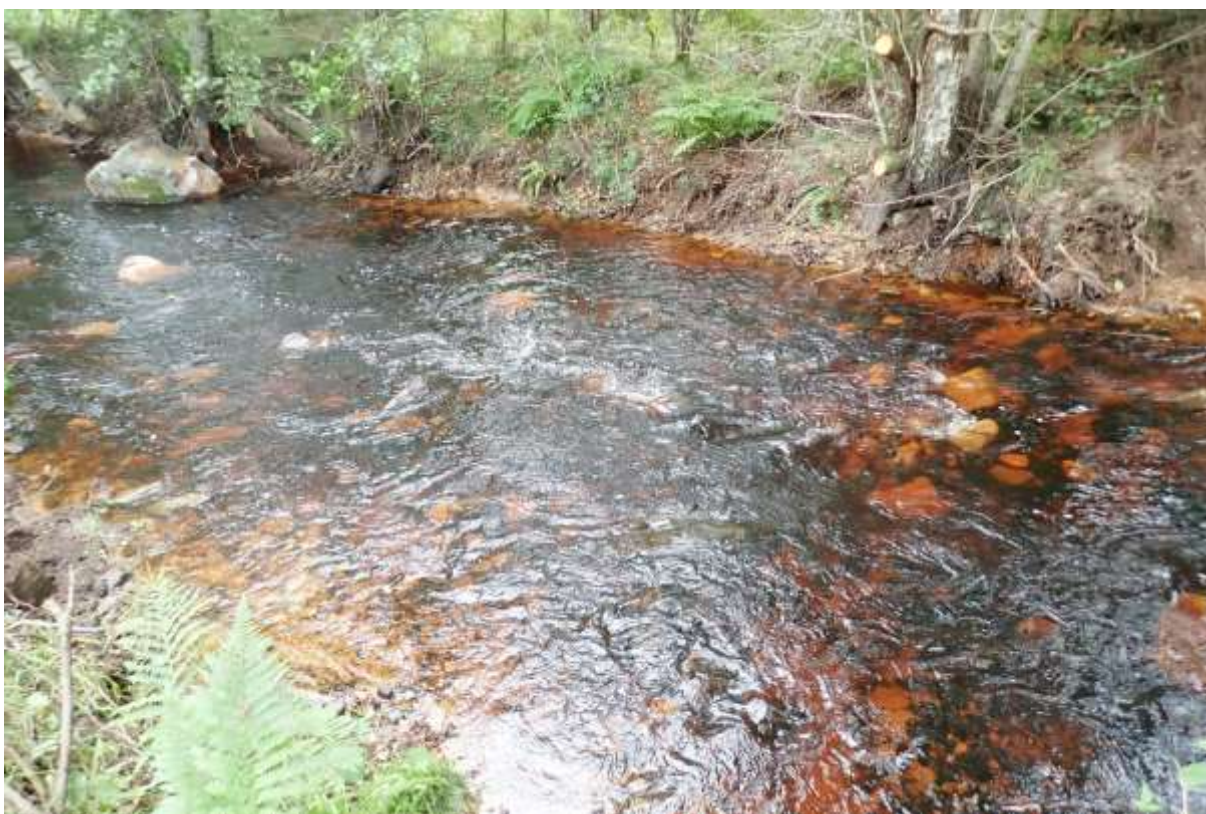
Restaurerad sträcka i Stensån vid Ekebränna 2024.
