## **Inventering av sträckor i Stensåns huvudfåra**

### **Bedömning av naturvärden**

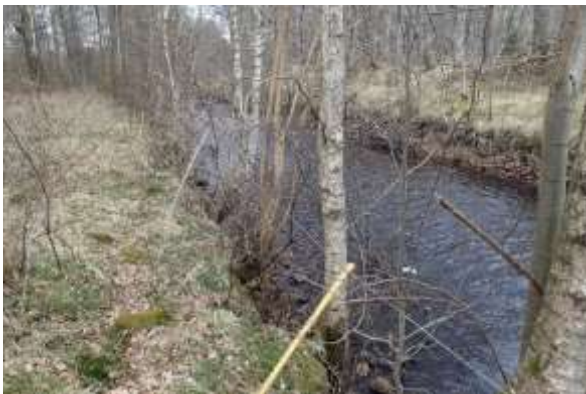
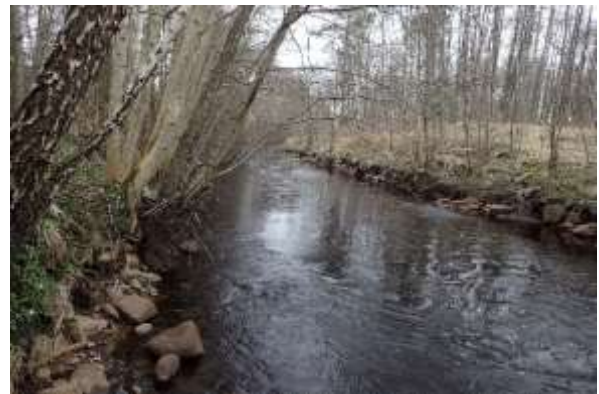
Stensåns nedre del mot E24 Stackarp. Sträckan är tidigare rensad och block ligger på kanterna.

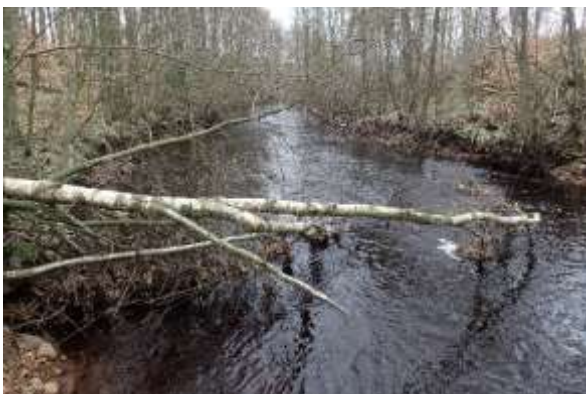
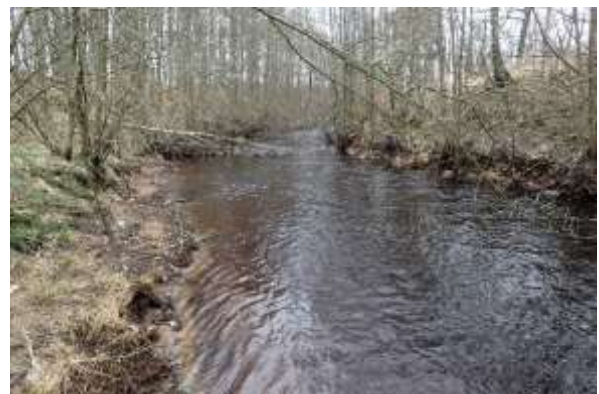
Förutsättningar finns att göra sträckan helt optimal för lax. Död ved hjälper till för mångfalden i vattnet.

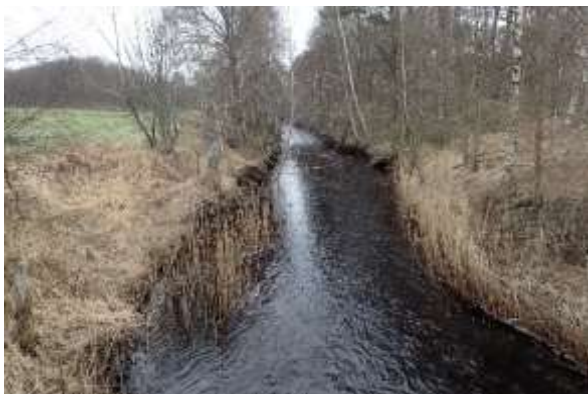
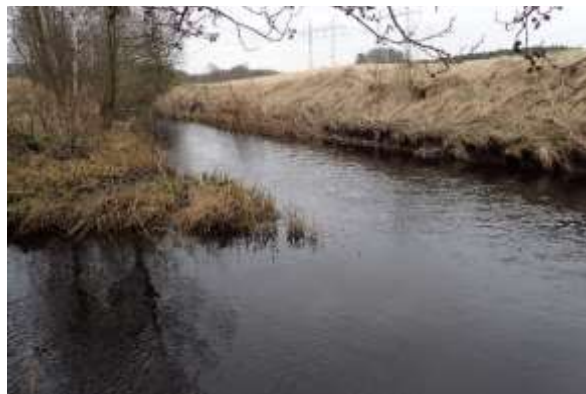
Ån är strömmande nedströms Lilla Stensån inflöde. Avsaknad av kantzoner där ån kommer ut på jordbruksmark.

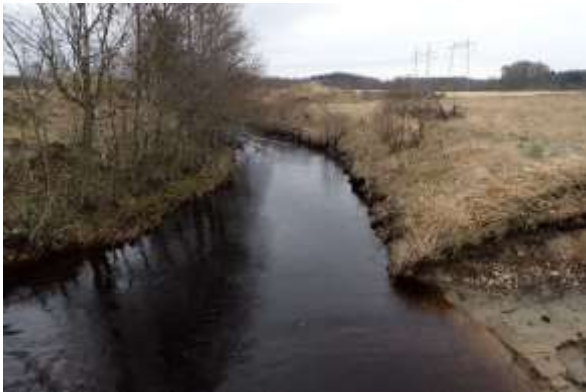
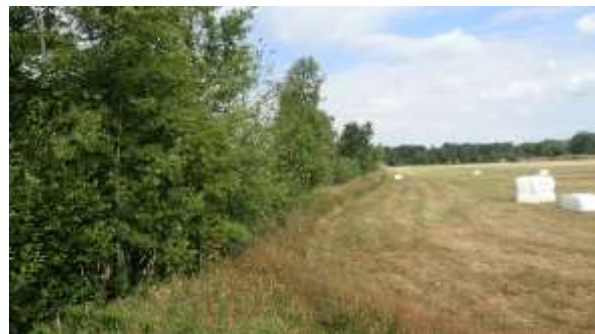
Ovan Lilla Stensåns utflöde. Gles lövridå finns men stora delar saknar ordenliga kantzoner.

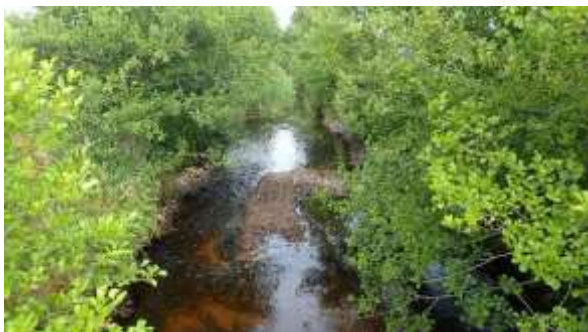
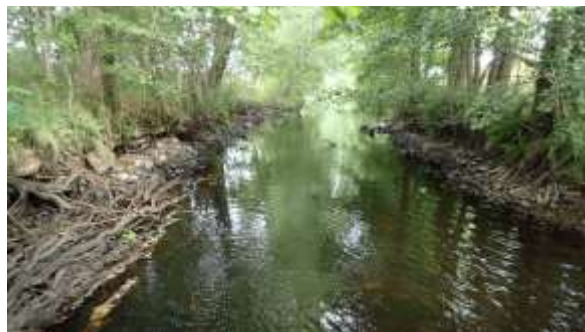
Bitvis finns fina lekområden. Där trädrötter finns höjs värdet på sträckan som annars är rensad.

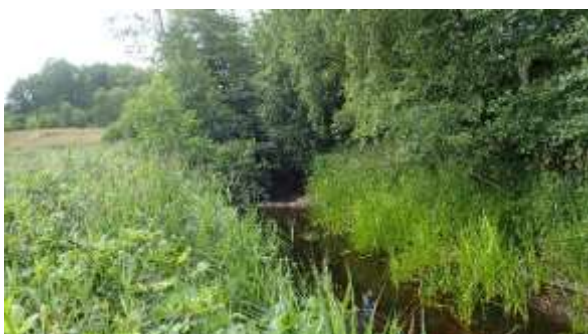
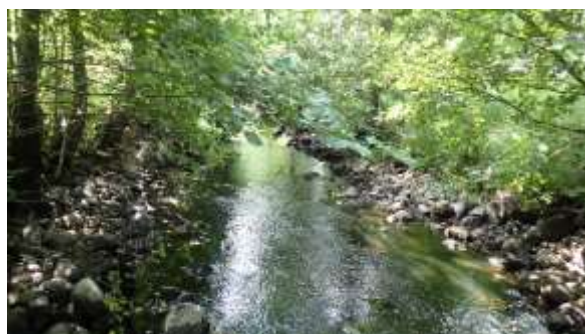
Avsaknad av kantzoner bidrar till igenväxning. Sten kan lätt läggas tillbaka ut i vattendraget.

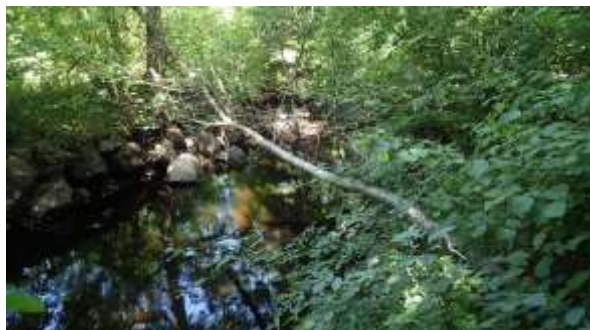
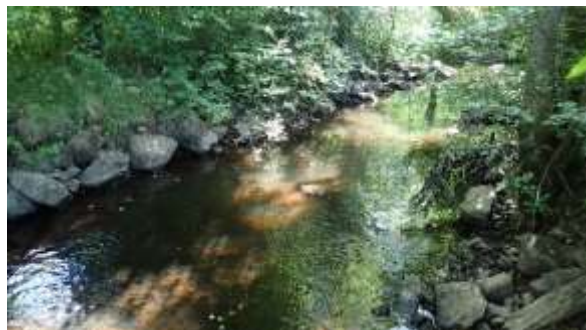
Mycket av blocken ligger på strandbrinken och kan läggas tillbaka ut i vattendraget.

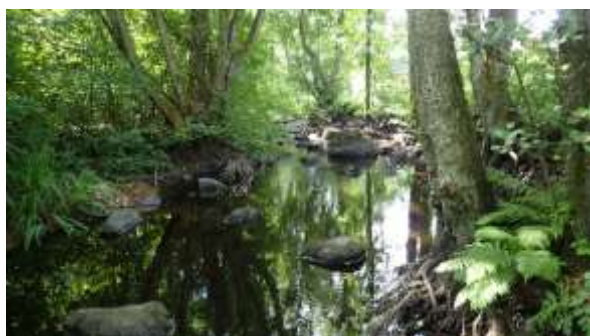
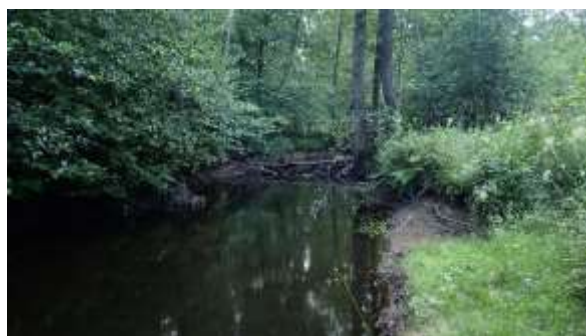
Höljor finns för större fisk.

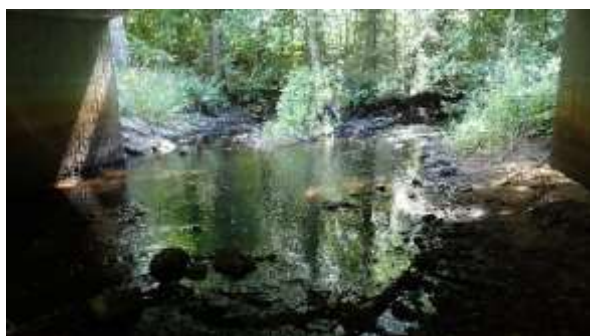
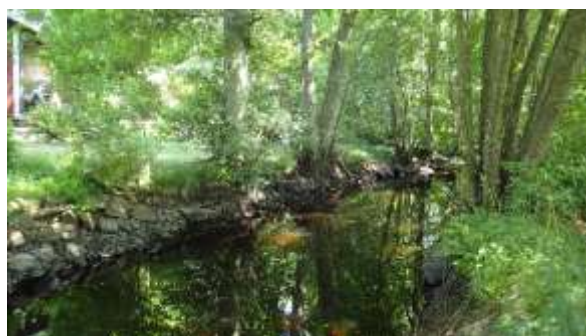
Under vägbron E24:an och ovan vägbron är ån påverkad av tidigare rensningar.

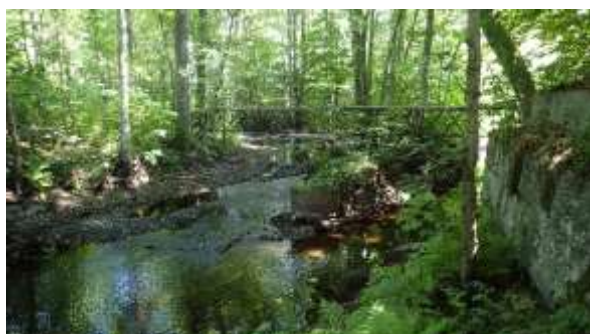
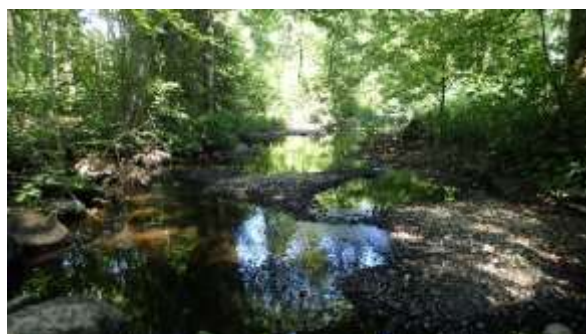
Stora optimala lekområden finns ned Sjöaltesjön men saknar bra uppväxtlokaler.

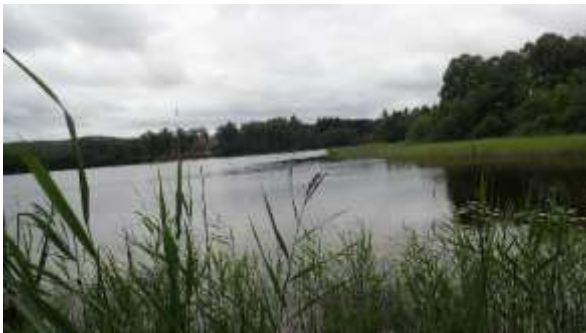
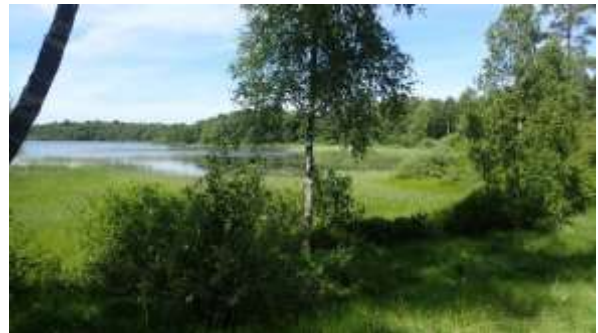
Ett vassbälte går runt hela sjön.

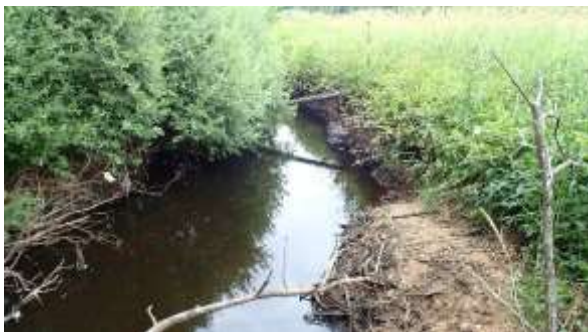
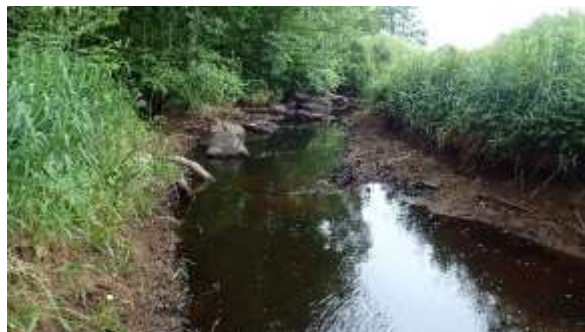
Sträckan ned mot Sjöaltesjön går långsamt strömmande.

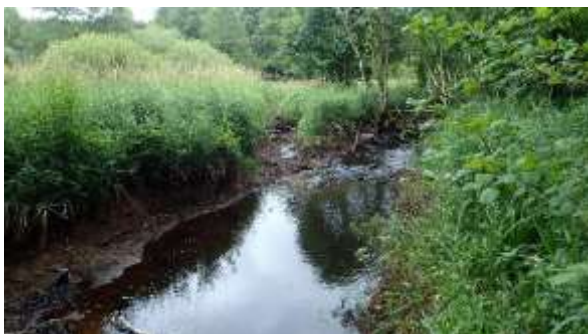
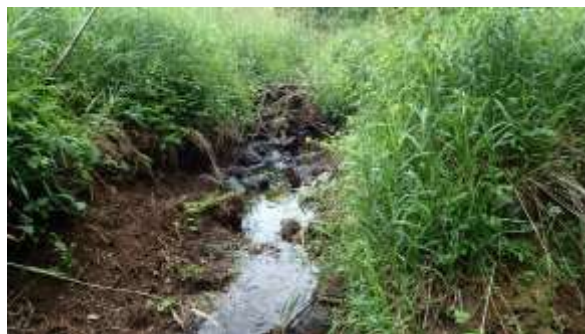
Ån delar sig i kvill med grusbotten.

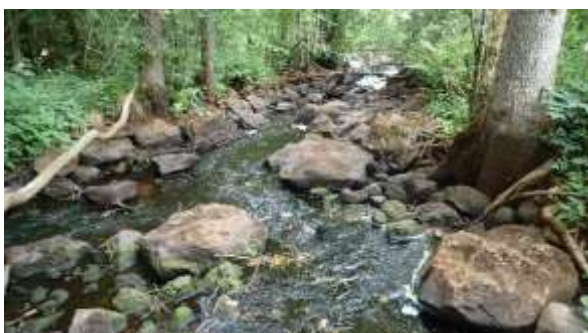
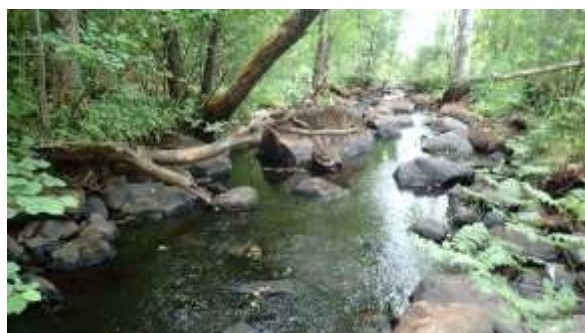
En blockrik sträcka som kan förbättras då mycket av blocken ligger på åns kanter.

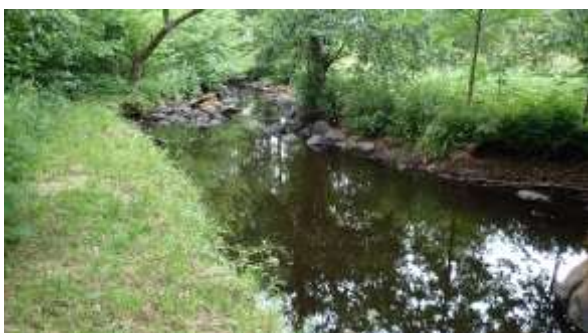
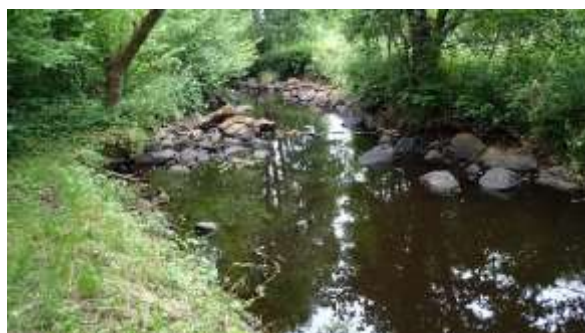
Höljan ned vägtrumman kan förbättras med att lägga tillbaka block. Lekgrus kan läggas i trumman och nedströms.

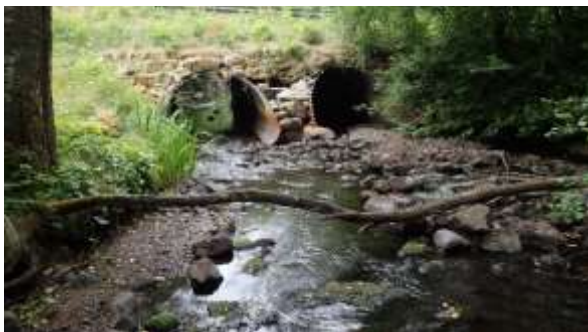
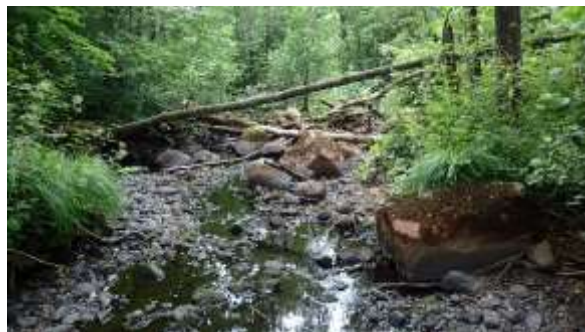
Åfåran uppströms dubbeltrumman. Här finns ett blockrikt parti som tidigare varit kvarnområde.

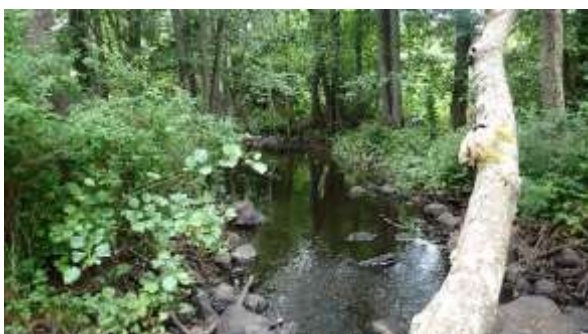
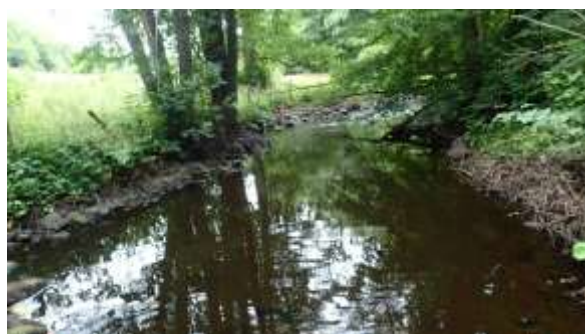
Förbättringar kan göras genom att lägga tillbaka block och sten i vattendraget.

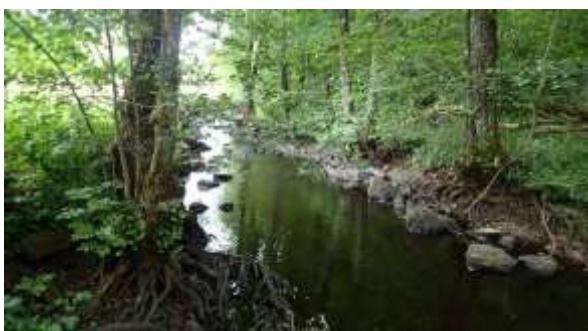
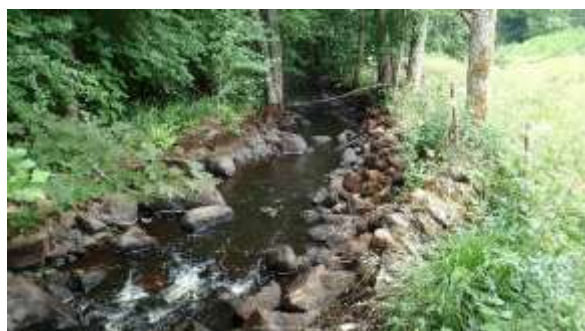
Ån kantas av block som vittnar om tidigare rensning. Förbättringar kan göras hela vägen.

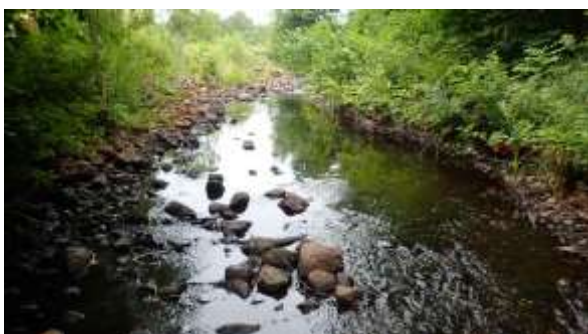
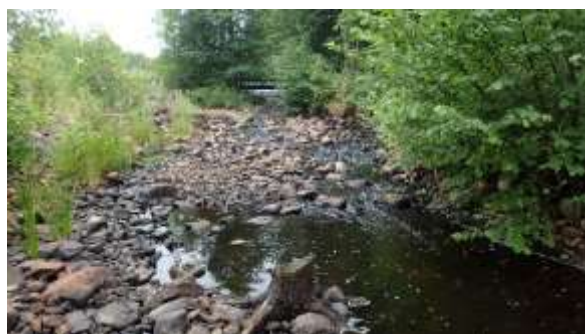
Nedströms dammen i Drakabygget finns fina miljöer som kan förbättras med mer mångformighet.

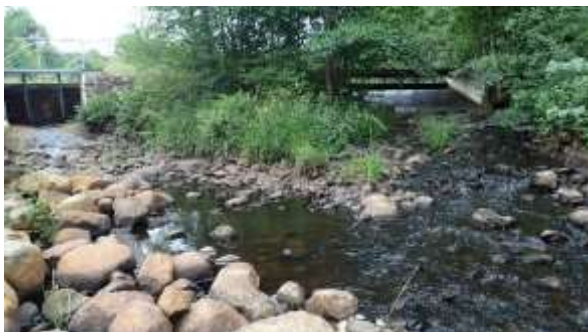
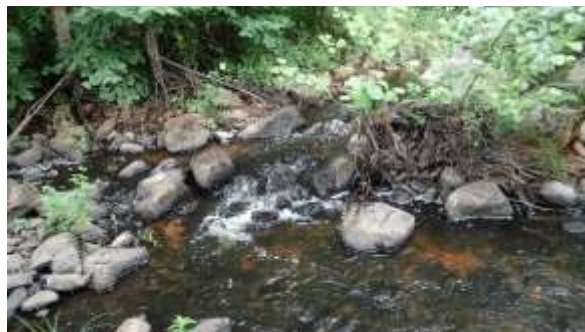
Nedströms dammvallen som är definitivt hinder finns fina miljöer. Ett litet omlöp är gjort och rinner ut nedströms dammen. Det blir svår att hitta uppflödet då fisk vid högre flöde går rakt förbi mot dammfästena.

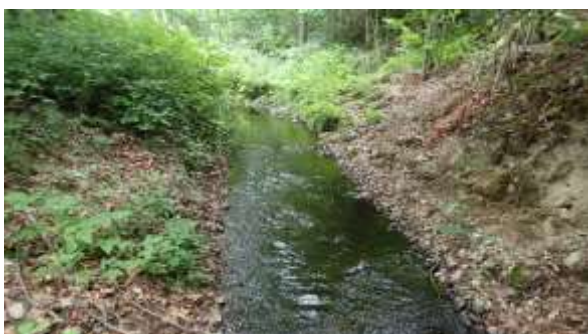
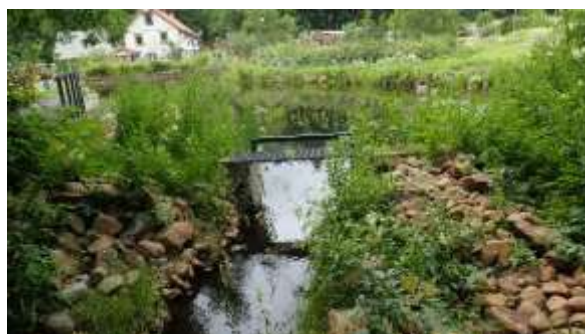
Ömlöpet runt dammen löser enbart en del av uppströmsvandringen. Dammen dämmer nära en kilometer av strömvattenhabitat och försämrar nedströmsvandringen för smolt, utlektlax och ål som skall hitta det lilla utflödeshållet.

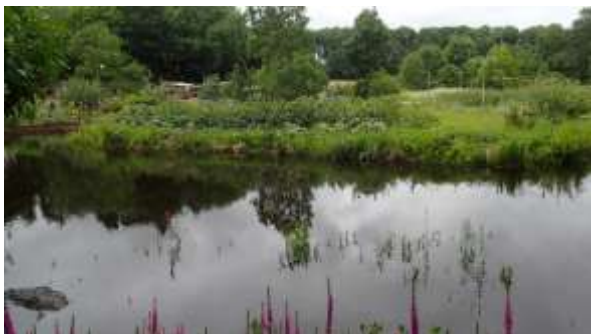
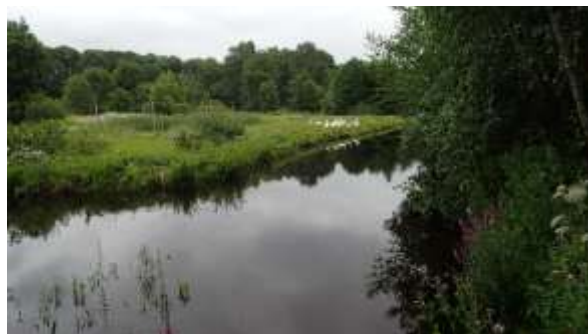
Beskrivning: En längre sträcka på 800 m där det nya dämnet vid Drakabygget påverkar hela sträckan med att göra flödet nästa stilla stående. Dämningen påverkar ca 4675 m<sup>2</sup> lek och uppväxtyta för lax och öring. Enligt Länsstyrelsen finns det inget tillstånd finns för dammen. Ett mindre omlöp finns på södra sidan. Omlöpet fungerar troligen bara partiellt för uppgående fisk. Nedåt gående fisk har svårt att hitta det lilla utflödet. Det har tidigare varit ett hönseri med elproduktion på platsen. Innan det nya dämnet kom dit var hela sträckan strömmande och området vid dammen ett mycket fin lekområde för lax och öring. Om man jämför med nedanför dammen så är det mera riktigt hur ån har sett ut tidigare. Området är idag habitat för predatorer som gädda, skarv skrak och häger vilka missgynnar den värdefulla Stensålxen. Sträckan uppströms dammen är tidigare rensad och rätad. Bottnen består till stor del av hårdare stenbotten. Närområdet består av lövridå mot åker/betesmark eller öppen mark övre delen har alridå som armerar åns kanter. Växtlighet i form av övervattenväxter tar vid där alridå fattas. Två järnockra utflöden (Biflöde 11 och 12) från samma bäck mynnar på sträckan.

Dammen i Drakabygget påverkar Stensån nära en kilometer lång sträcka uppströms. När dammen tas bort blir hela sträckan strömmande med habitat för lax, öring och havsnejonöga.

Åtgärdsförslag: Nedtagning av dammen och återställning av hela åfårans sträckning. Dammen kan med restaurering återställas till att bli en vacker forsande sträcka med lek och uppväxtområden. Den rätade sträckan återställs hela vägen med sten, block och grus och bli ett mycket fint uppväxtområde för lax och öring.

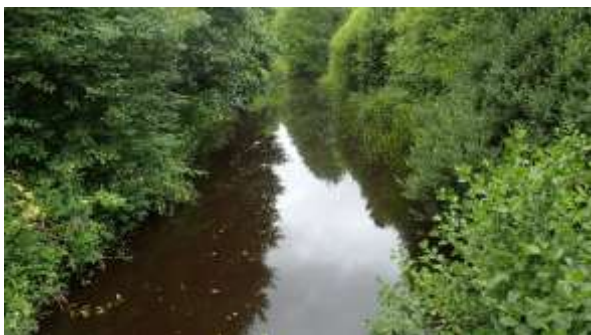
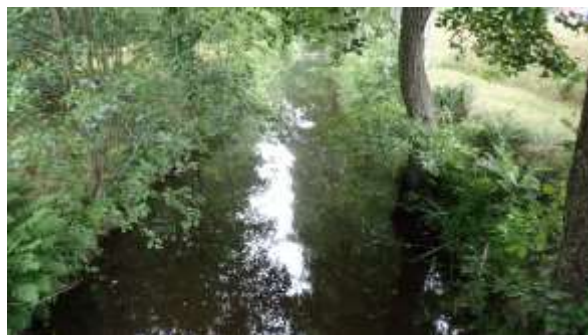
Ån kantas av Al och lövbuskage.

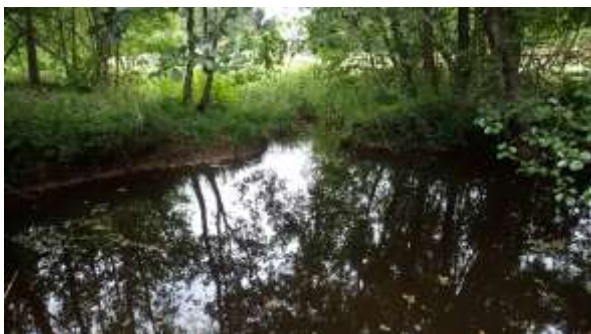
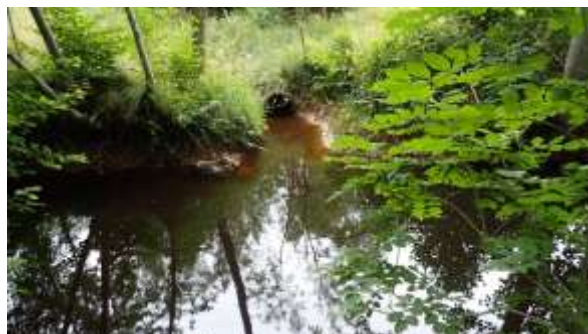
De bägge utflödena biflöde 11 och 12.

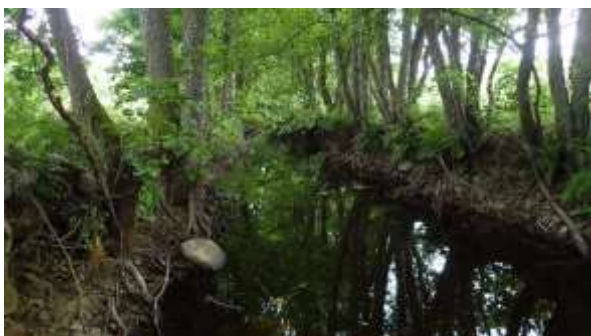
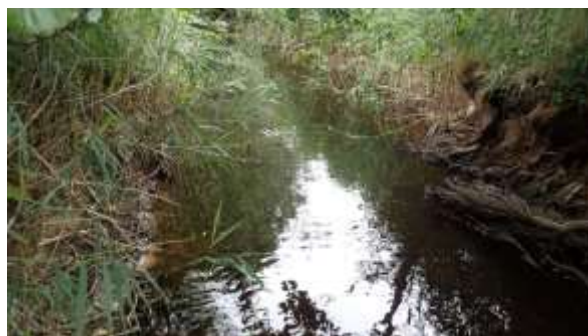
Det är först mot Lantmännen som ån börjar bli strömmande igen. Alrötterna som kantar vattendraget ger mångfald.

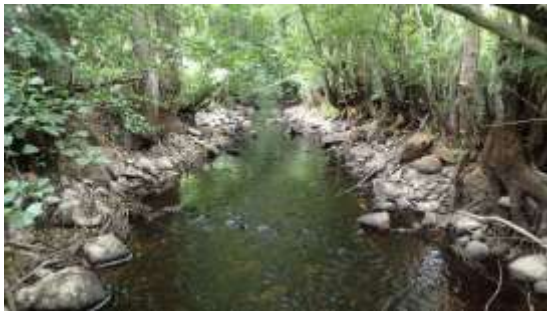
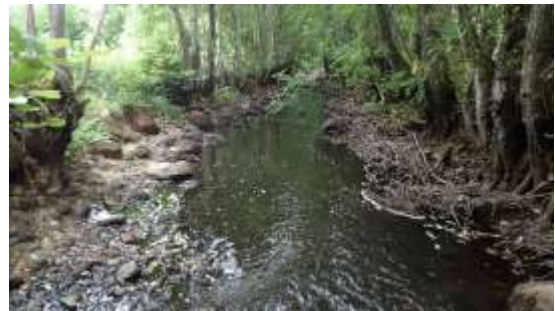
Den strömmande men tidigare rensade sträckan ligger alla block vid sidan om vattendraget. Blocken kan lätt läggas tillbaka ut i vattendraget.

Åtgärdsförslag: En återställning av block och sten längs hela sträcka. Ån är strömmande hela sträckan vilket det går att göra den helt optimal. Järnockra utflödet ses över – Kan ledas bort eller in i någon hålldamm innan den går ut i Stensån.

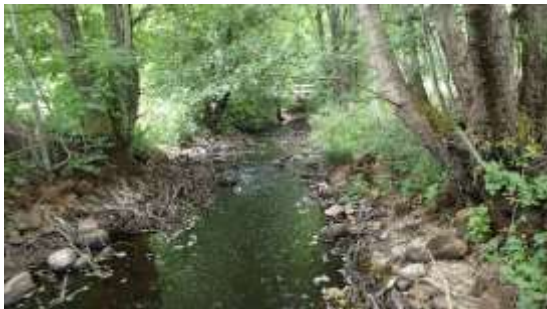
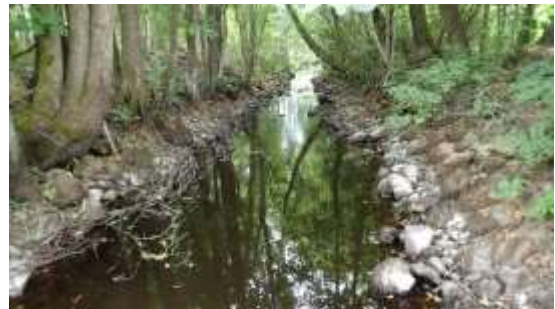
Enorm potential finns för återställning av åfåran.

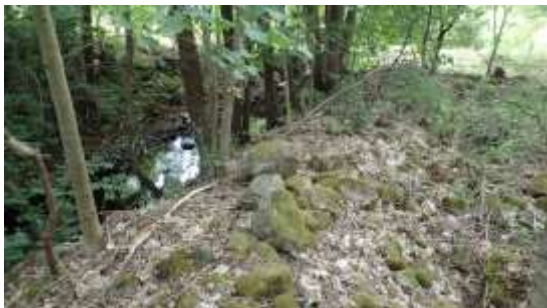
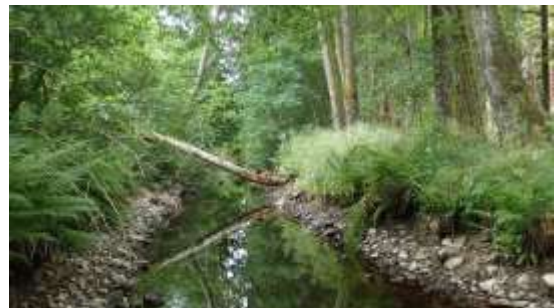
Den höga stenvallen vittnar om hur mycket sten som har tagits bort och lagts upp på kanterna.

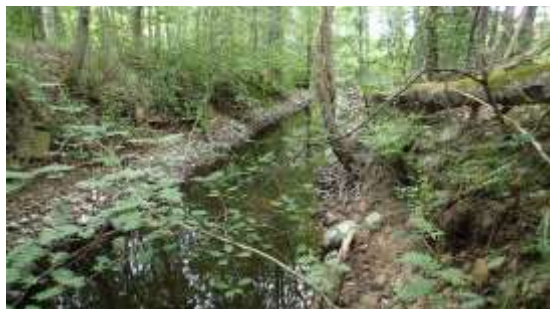
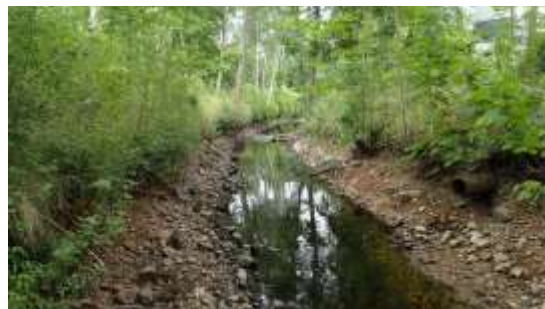
Stensån ned E24:an och kalkdoseraren är tidigare sänkt och rensad. Potentialen är enorm för återställning av laxhabitat.

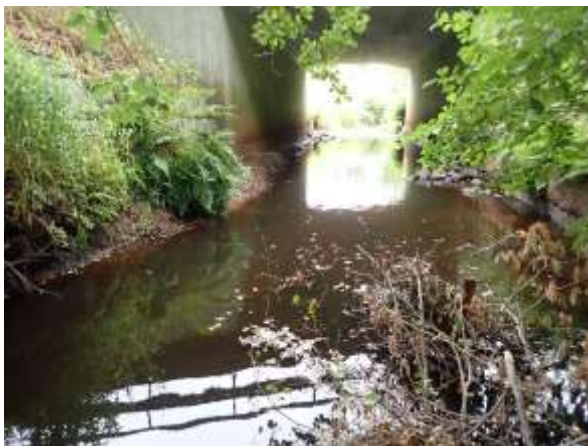
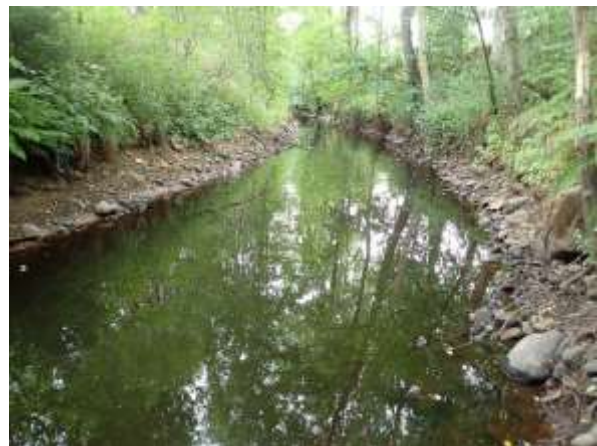
Stensån upp E24:an och Kalkdoseraren/Lantmännen. Mycket av block, sten och grus ligger på åns kanter.

Åtgärdsförslag: Materialet på vattendragets kanter tas ut i vattendraget. Viktigt att göra vattendragssträckan mer mångformigt och naturligt. De två diken samt vattenuttagen ses över, uttag av vatten torrsomrar kan bli ödesdigert för fisken i vattendraget.

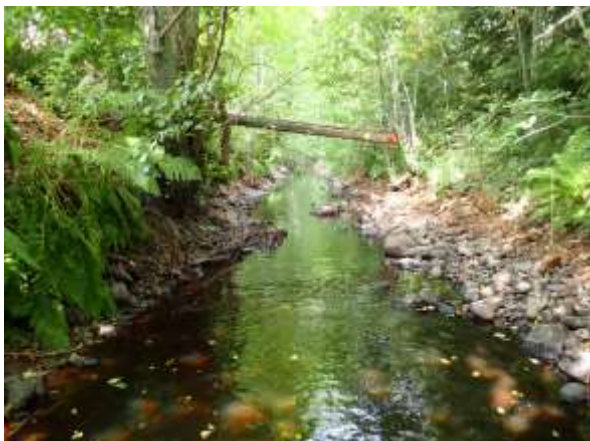
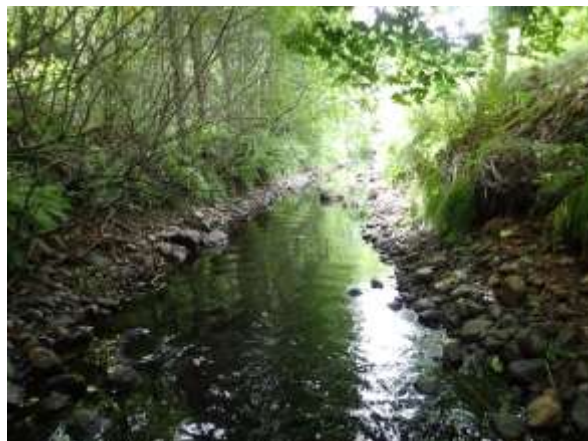
Här finns möjligheter att lägga tillbaka mycket av den sten och grus som finns på åns kanter och göra vattendraget mer mångformigt.

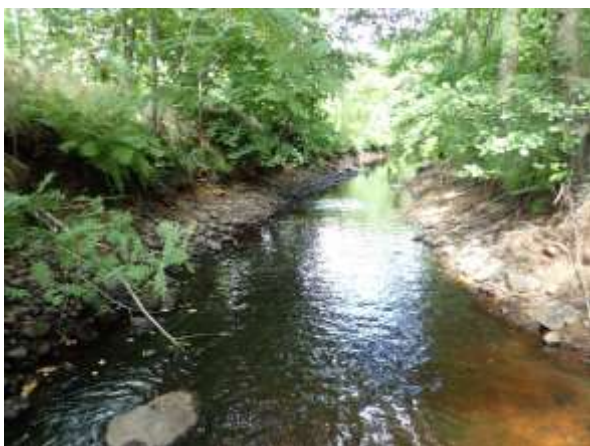
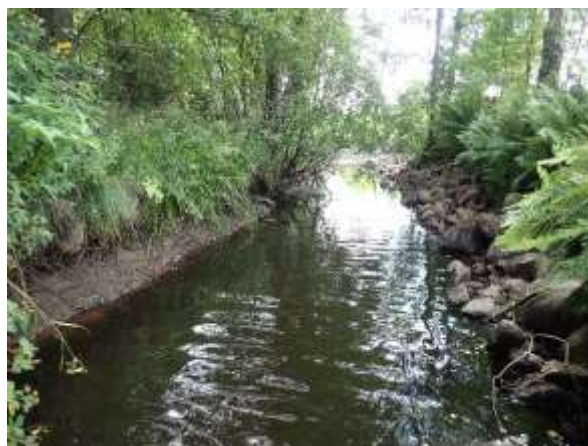
Stensån är tidigare rensad hela vägen uppströms och blocken ligger på kanterna.

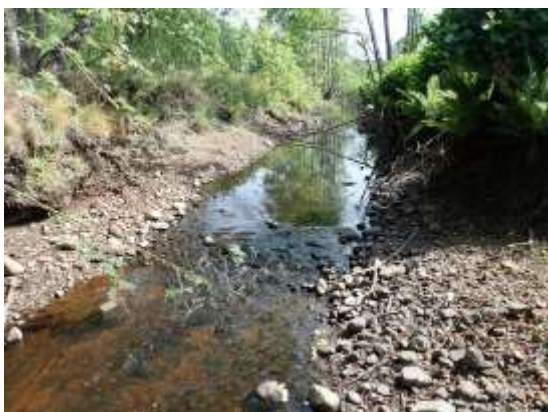
Parti med lek/strömhabitat avslutar sträckan som uppströms går rensad över åkermark.

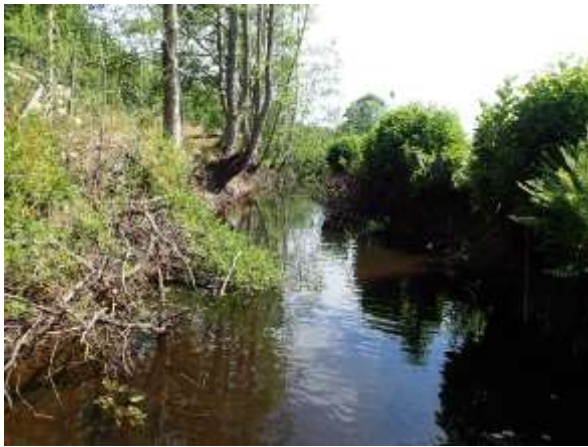
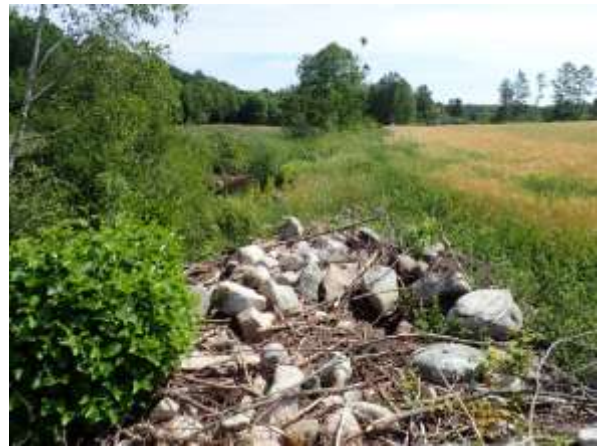
När ån rinner över åkrarna har ån påverkats genom att träd och buskar har tagits ned. Högar med sten från vattendraget har lagts på kanterna.

Åtgärdsförslag: För hela sträckan bör man ta ett större tag och åtgärda vattendraget helt. Mycket block ligger på åkrarnas kanter som kan läggas tillbaka. Dubbeltrumman bör i framtiden bytas ut mot bro. Man bör utnyttja fallhöjden från dubbeltrumman, på så sätt får man hela sträckan till att bli mer strömmande. Att få bort vass, återställa och slippa att rensa vattendraget i framtiden är en prioritering. Sträckan kan bli en mycket produktiv öring/laxbiotop. Man bör hålla ute djur från vattendraget och skapa bredare kantzoner mot åkrarna.

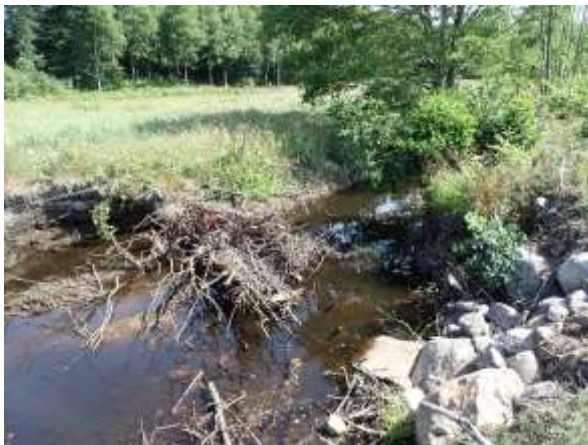
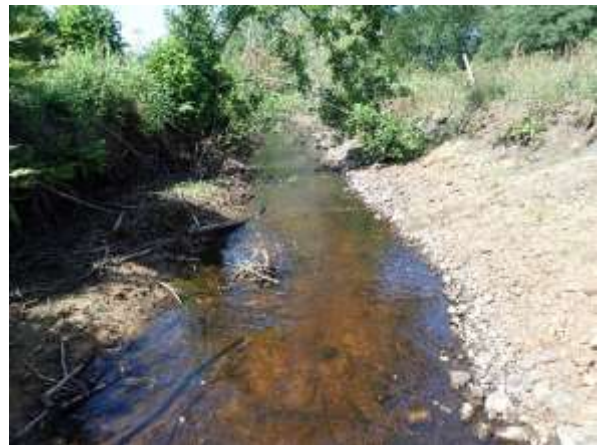
Nedre delen är nyligen rensad, lövträd har tagits ned och stenar tagits upp samt att det saknar kantzoner. Enstaka ström koncentrationer med grus och sten finns.

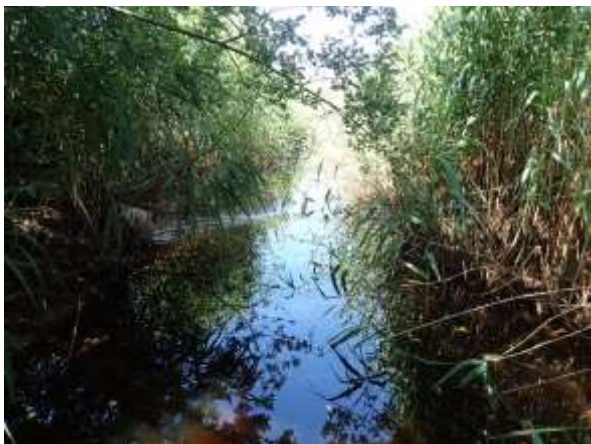
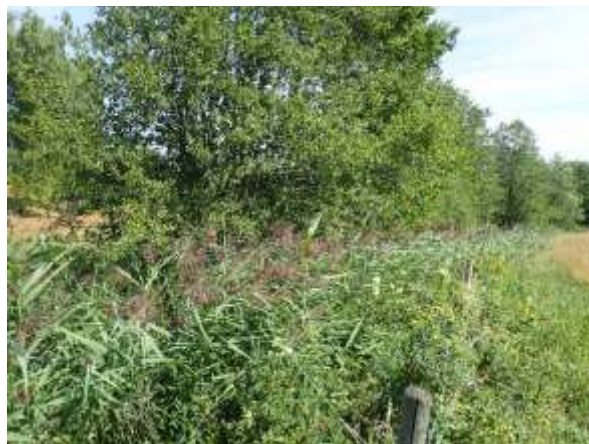
Vass och annan växtlighet får tillfälle att breda ut sig där träddridån fattas.

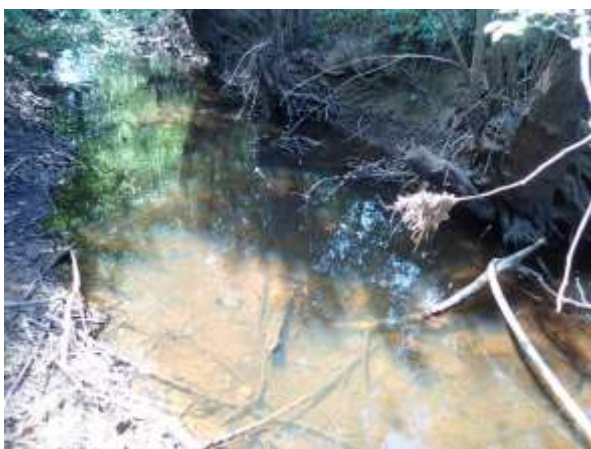
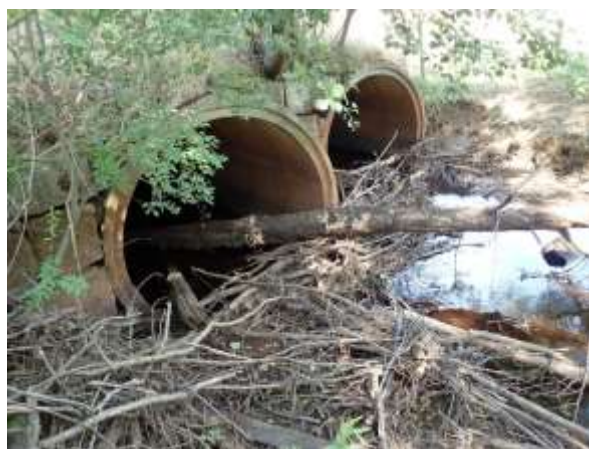
strömkoncentrationen finns längs sträckan upp till bron med dubbeltrumma (B14). Framför dubbeltrumman ligger träd och ris som normalt är bra, men vid vägar blir det till ett hinder.

Åsträckan avslutas vid dubbeltrumma. Dubbeltrummor sätts lätt igen av ris och bråte.  
Ovanför blir vattendraget åter strömmande.

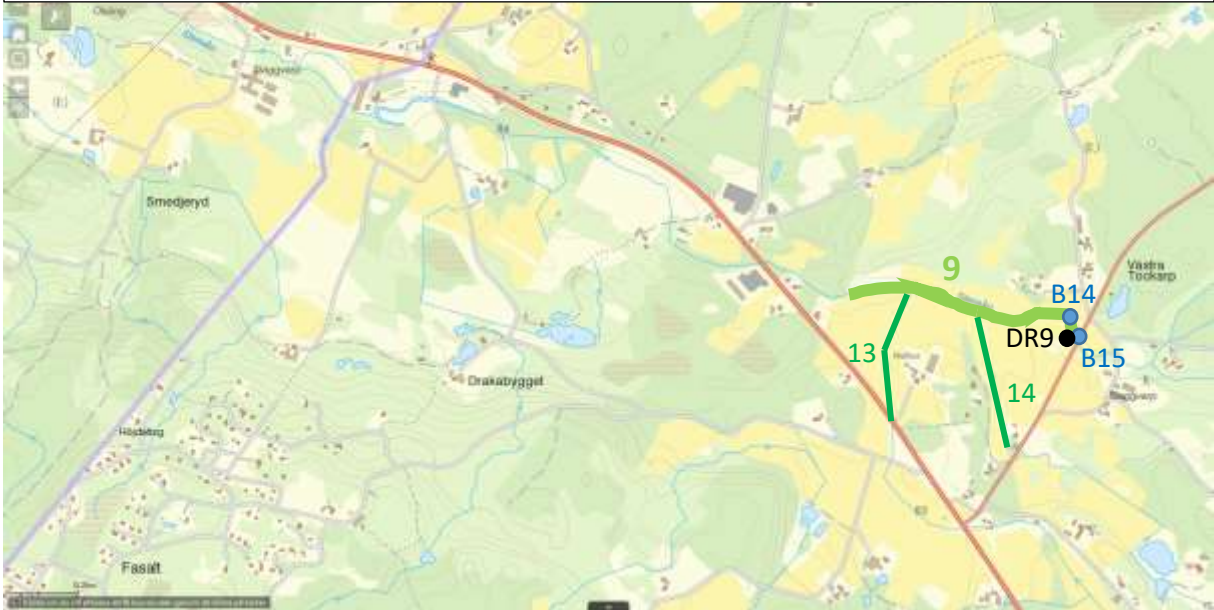
Stensån sträcka 9

Kartan visar den inventerade åsträckan samt de två inkommande bäckarna (Biflöde 13 och 14). Dubbeltrumman (B15) har sätts lätt igen av bråte och bör bytas mot bro när tillfälle ges.

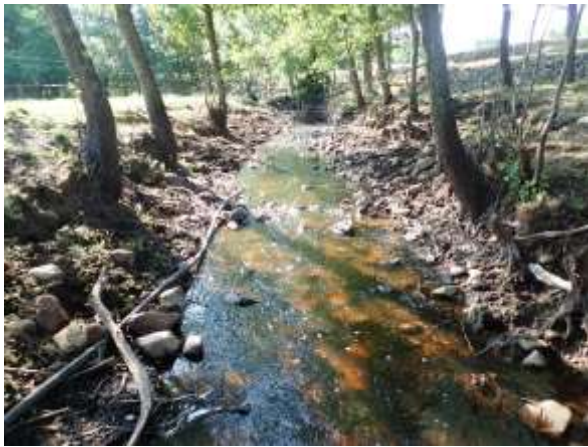
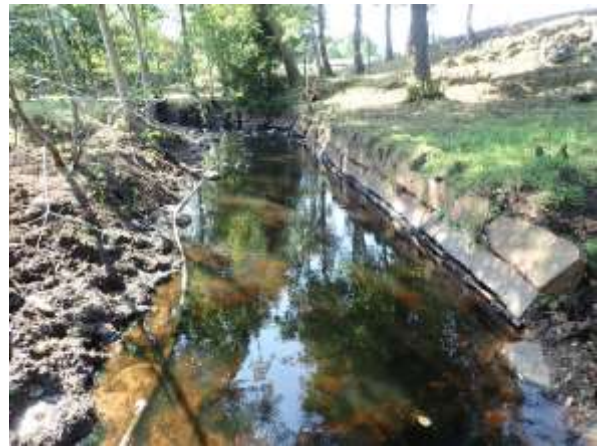
Beskrivning: En fin varierande sträcka med bra förhållanden för laxfisk, bitvis är dock sträckan påverkad av bland annat ett litet dämme (VH2) av trä, 0,5 m högt som dämmer högt upp och påverkar med sediment. Dämmet är partiellt vandringshinder på lågt vatten. Vattendragssträckan är påverkad av djurhållning. En stenmur följer en bit ned och upp

Åsträckan har fina miljöer för laxfisk men påverkad av djurhållning i vattendraget

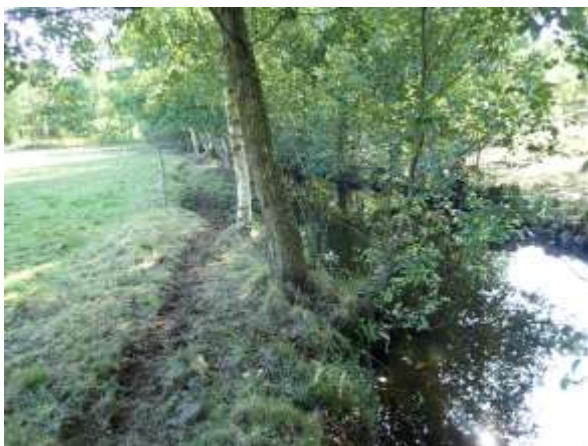
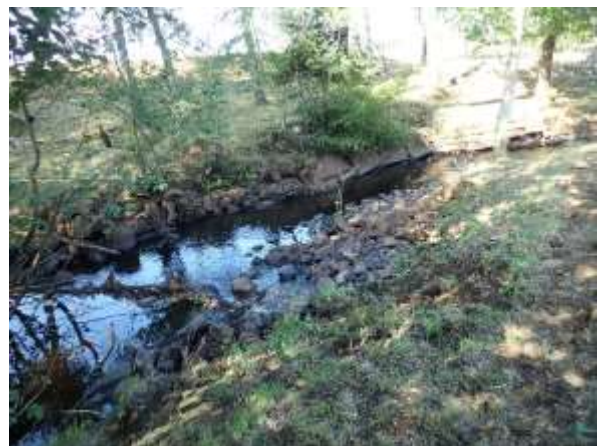
Det lilla dämmet är partiellt hinder och påverkar sträckan uppströms med lugnflöde.

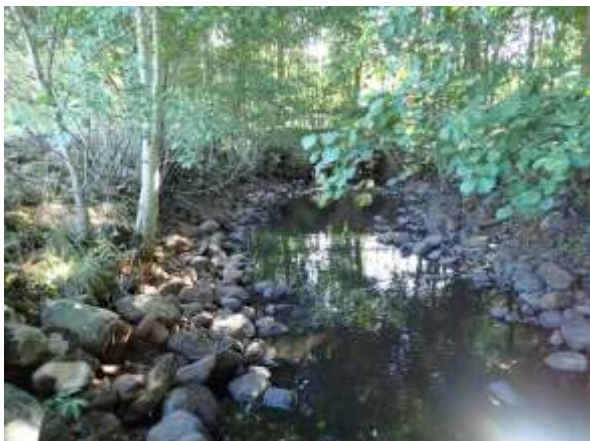
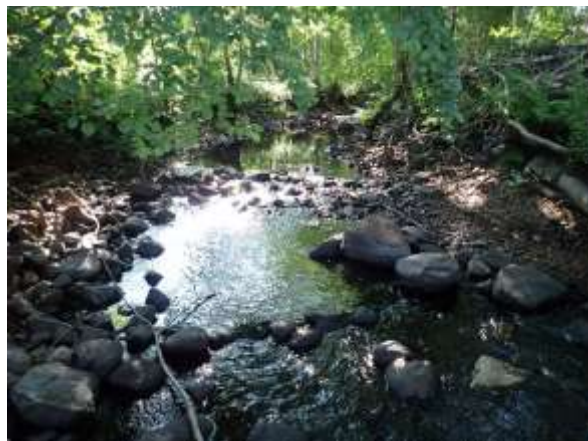
Sträckan ned vägtrumma (B16) är tidigare rensad. Uppströms vägtrumman syntes blå markeringar på träden som troligen en elfiskelokal för länsstyrelsen i Skåne.

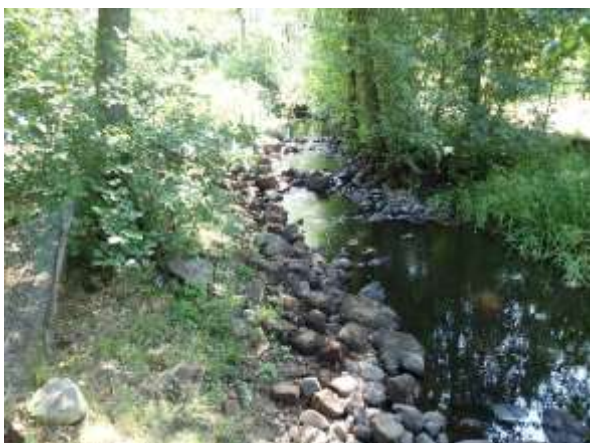
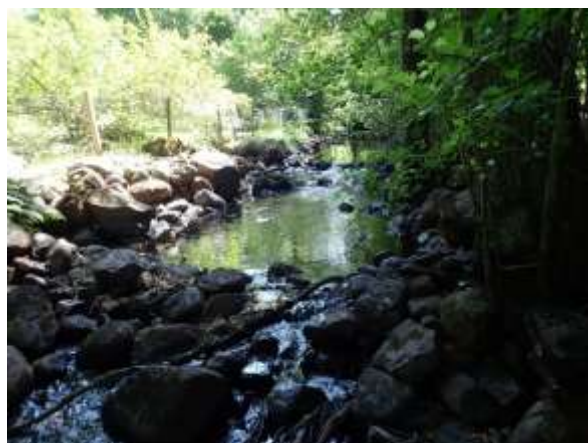
Åsträckan avslutas vid trädgård och hus. Här är det konstgjorda poler samt att sten har lagts upp för att stabilisera kanterna.

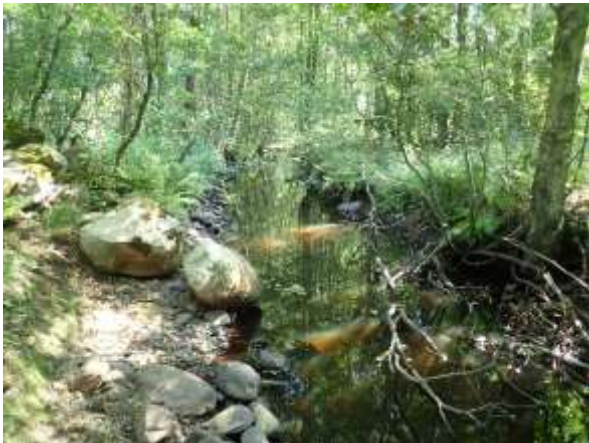
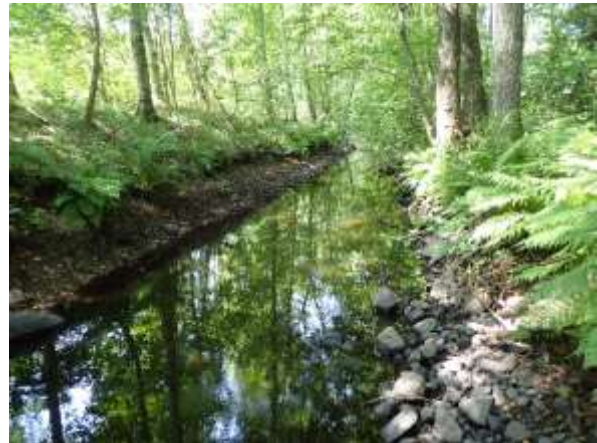
Beskrivning: Nedre delen är tidigare rensad, mycket av material av block och sten ligger på åns kanter. Ån kantas av lövskogsridå som höjer värdet på sträckan. Ån övergår succesivt till att vara mer blockrik, strömmande med mycket död ved. Flera kvillar finns på sträckan som bitvis följs av upplagd stenmur. Ett litet dike (D12) mynnar på åns södra sida. Åsträckan delas

Nedre delen av sträckan är tidigare rensad och mycket block ligger vid sidan.

Åtgärdsförslag: en försiktig återställning av block och sten på den nedre delen från kvarnrest (6248785:1344483). Viktigt att man får en helhet på vattendragssträckan som har mycket stor potential. Diket (D12) bör ses över.

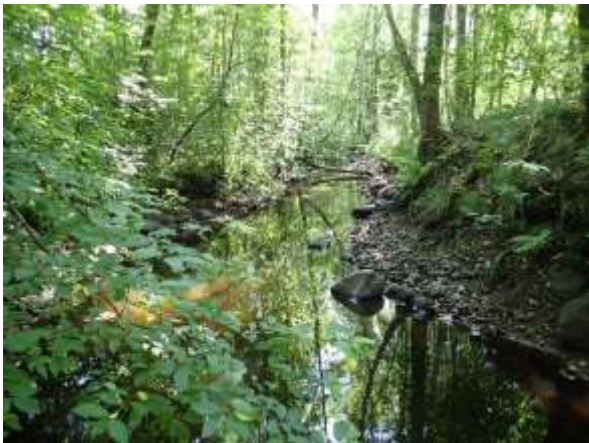
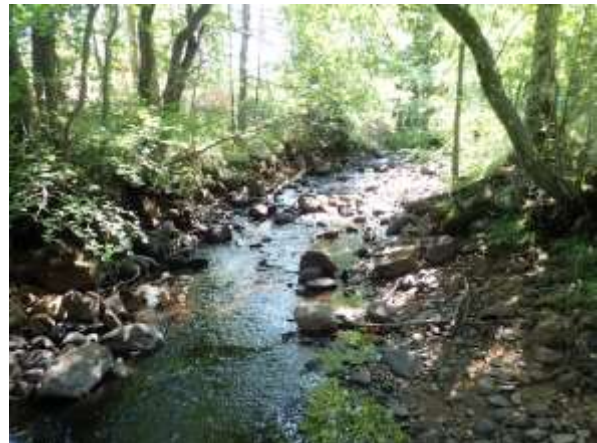
Åsträckan har mycket höga värden som bäckbiotop men kan förbättras genom att lägga tillbaka sten och block.

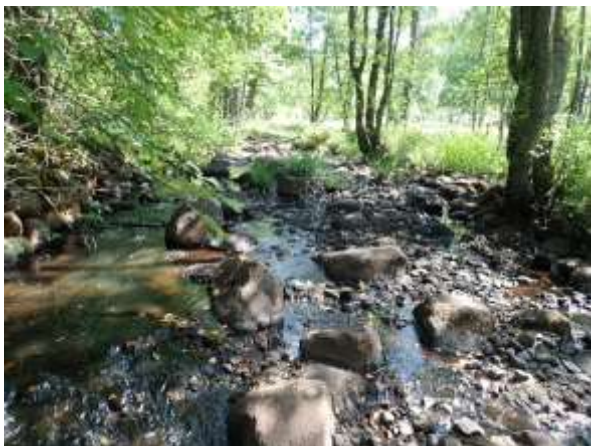
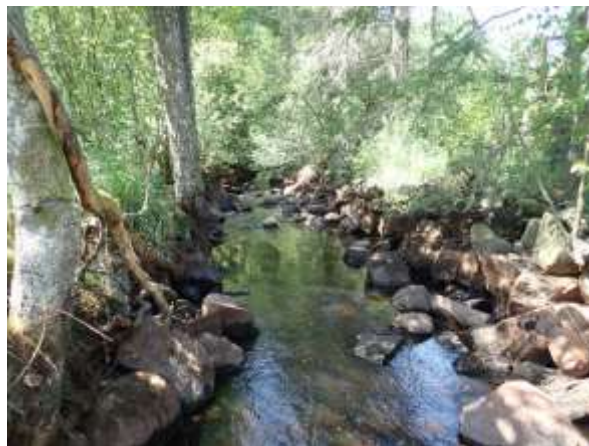
Skillnaden inom sträckan med en mera naturlig bit och en bit med block som kantar vattendraget.

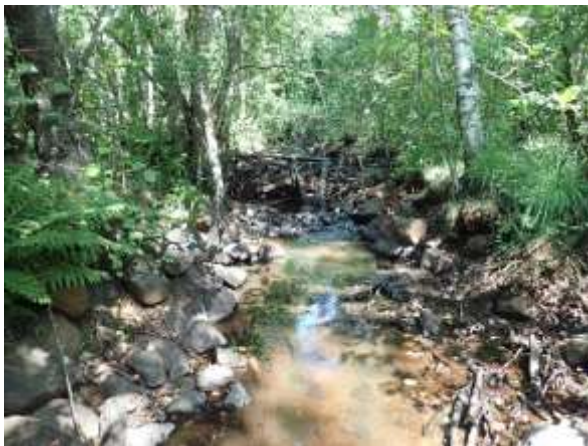
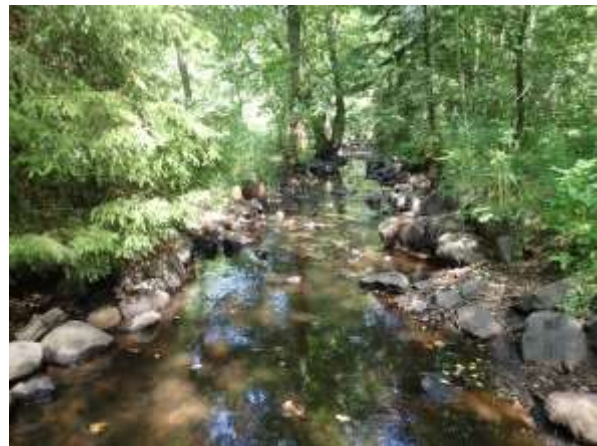
och VH4) ligger som brötar i vardera åfåra. Ett partiellt hinder (VH5) brädor som reglerar flödet till kvill, reglerar inloppet till delning i de båda delarna. Mycket dödved och bra substrat för lek och uppväxtområden finns, speciellt i nedre delen av norra åfåran. En viktig öring bäck(16) rinner in i norradelen. Ovanför där bäck 16 rinner in, går ån i kanten mellan åker-skog och är påverkad av tidigare rensning. Norra delens övre del är påverkad fram till inflödet (VH5).

Norra delen: Vandringshindret (VH4) upp sammanflödet.

Åtgärdsförslag: Prioritet är att vandringshindren (VH3 och VH4) i form av ålkistor tas bort samt att träbrädorna (VH5) tas bort eller kapas ned en 20 cm för bättre flöde till norra åfåran. En försiktig förbättring på norra sträckan upp till bäck 16 inflöde. Förbättringar kan göras på den rensade sträckan upp bäck 16. En förbättring kan göras hela vägen nedströms i södra åfåran då block har lagts upp på kanterna. Det här är enkla åtgärder men kräver känsla för området och att alla åtgärder bör göras manuellt utan maskiner.
