## **Inventering av sträckor i Stensåns huvudfåra**

### **Bedömning av naturvärden**

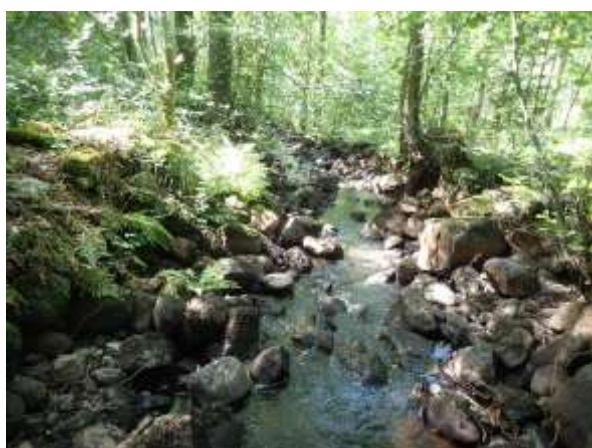
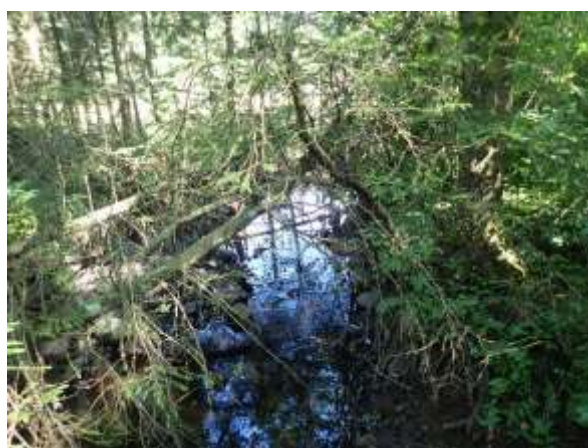
Block och sten kan läggas ut och vattendraget kan göras mer mångformigt ned bäckinflöde.

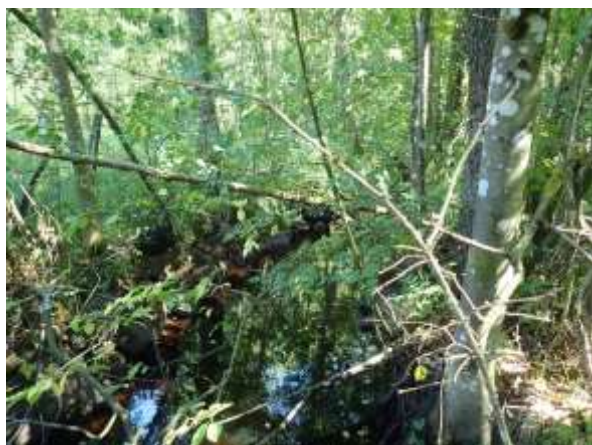
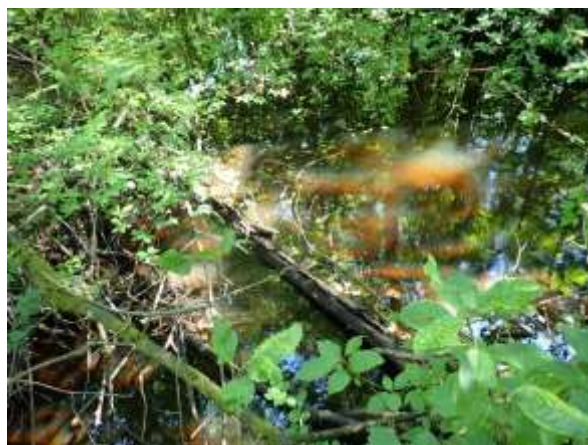
och VH4) ligger som brötar i vardera åfåra. Ett partiellt hinder (VH5) brädor som reglerar flödet till kvill, reglerar inloppet till delning i de båda delarna. Mycket dödved och bra substrat för lek och uppväxtområden finns, speciellt i nedre delen av norra åfåran. En viktig öring bäck(16) rinner in i norradelen. Ovanför där bäck 16 rinner in, går ån i kanten mellan åker-skog och är påverkad av tidigare rensning. Norra delens övre del är påverkad fram till inflödet (VH5).

Norra delen inflödet det partiella hindret (VH5) som delar av norra och södra åfåran.

Åtgärdsförslag: Prioritet är att vandringshindren (VH3 och VH4) i form av ålkistor tas bort samt att träbrädorna (VH5) tas bort eller kapas ned en 20 cm för bättre flöde till norra åfåran. En försiktig förbättring på norra sträckan upp till bäck 16 inflöde. Förbättringar kan göras på den rensade sträckan upp bäck 16. En förbättring kan göras hela vägen nedströms i södra åfåran då block har lagts upp på kanterna. Det här är enkla åtgärder men kräver känsla för området och att alla åtgärder bör göras manuellt utan maskiner.

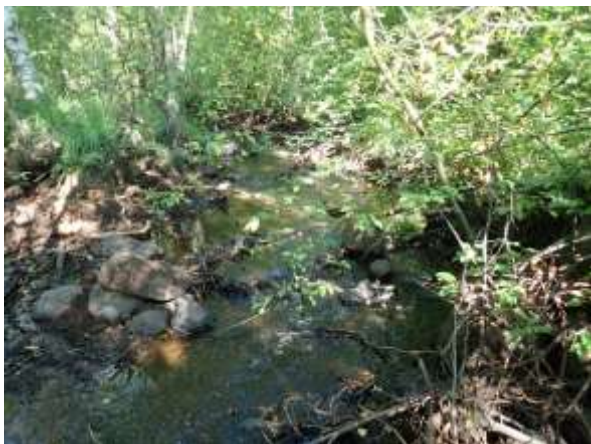
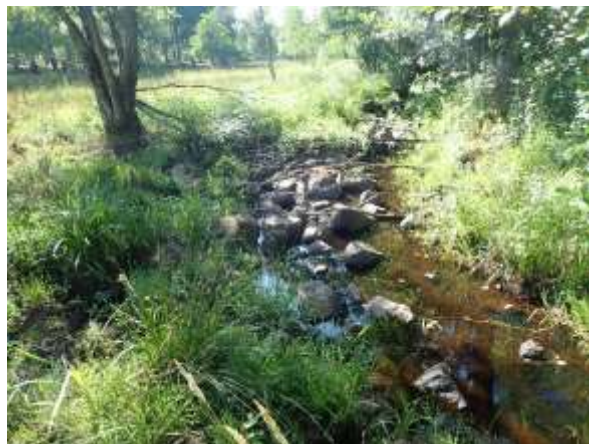
Södra åfåran: sammanflödet. En kort bit går bäcken öppen ut med betesmark. Skugga behövs.

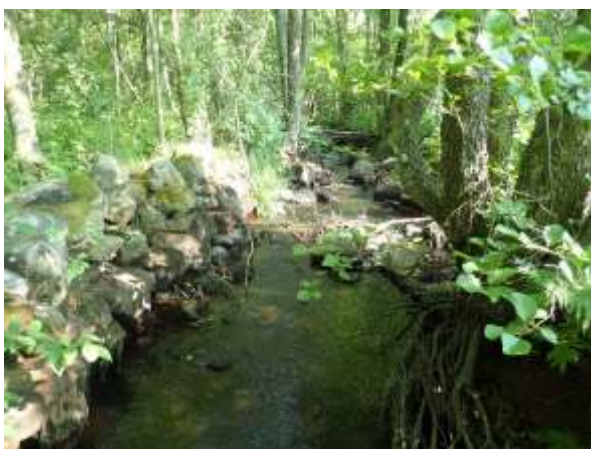
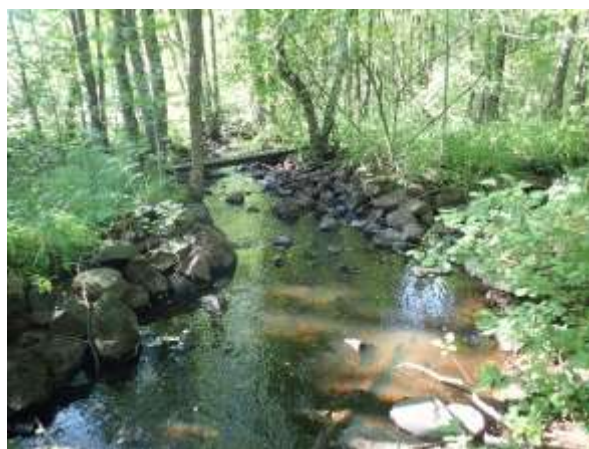
Upplagda sten på åns kanter kan med finesse läggas tillbaka ut i vattendraget.

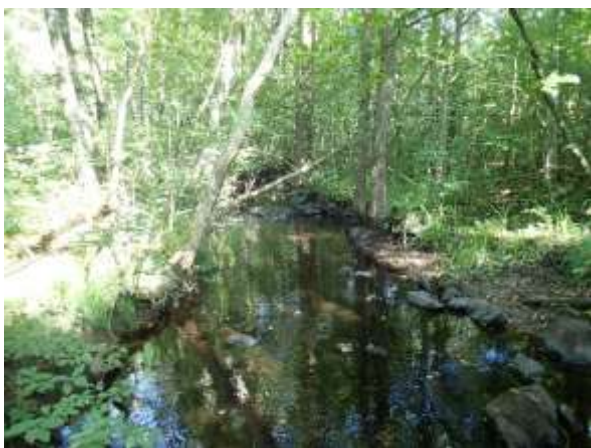
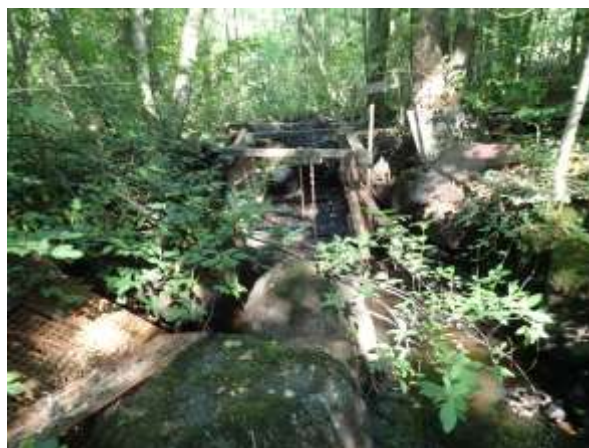
Förbättringar kan göras hela vägen och vandringshindret i form av gammal ålkista bör tas bort för att få öringens och laxens vandring till att fungera optimalt.

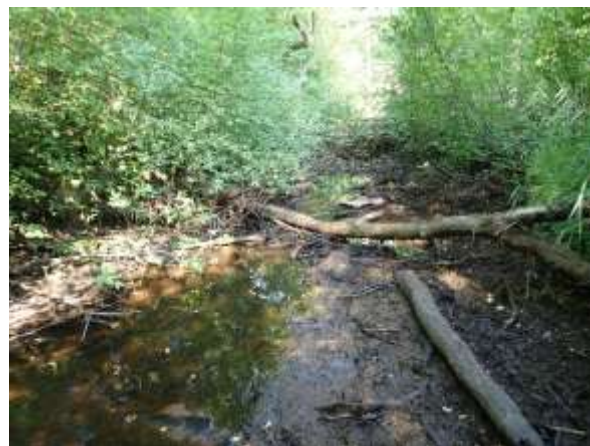
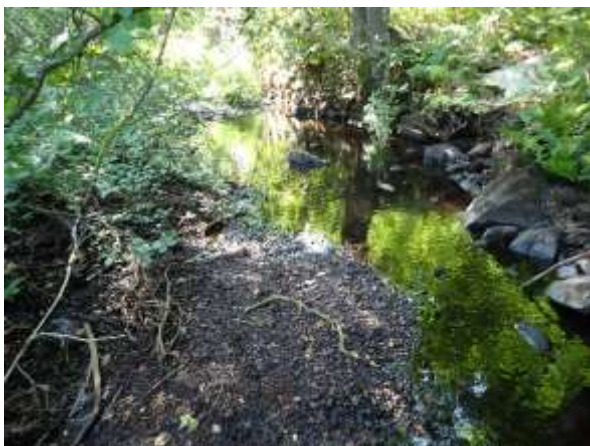
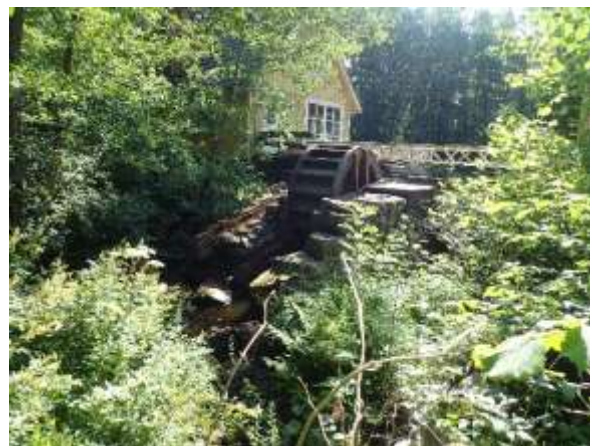
Lekområde direkt ned dammen (VH6) i södra kvarnfåran.

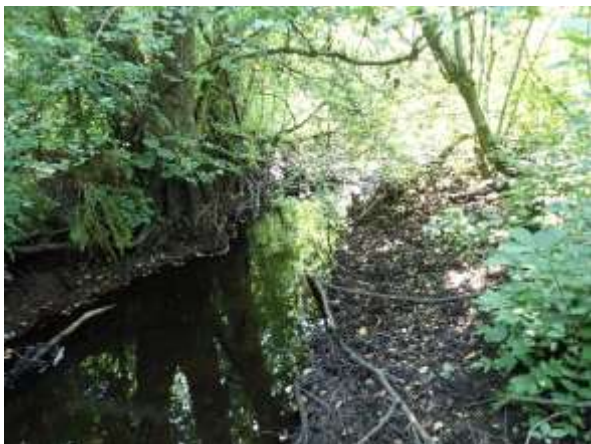
Norra kvarnfåran upp sammanflödet.

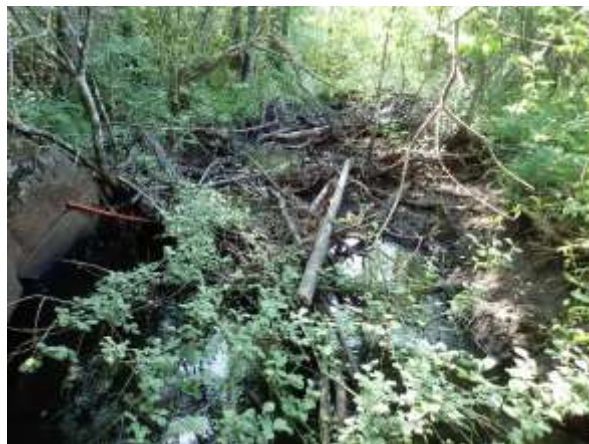
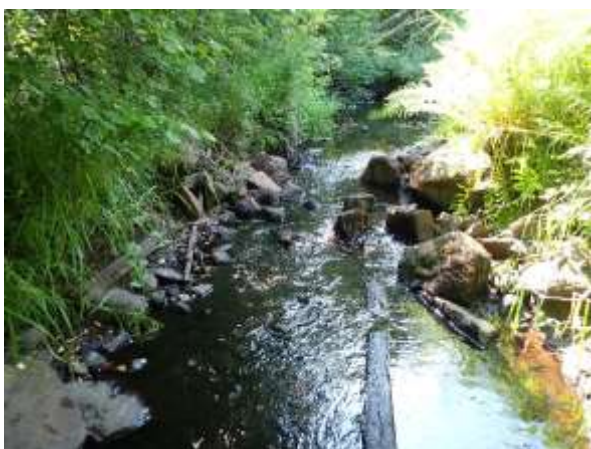
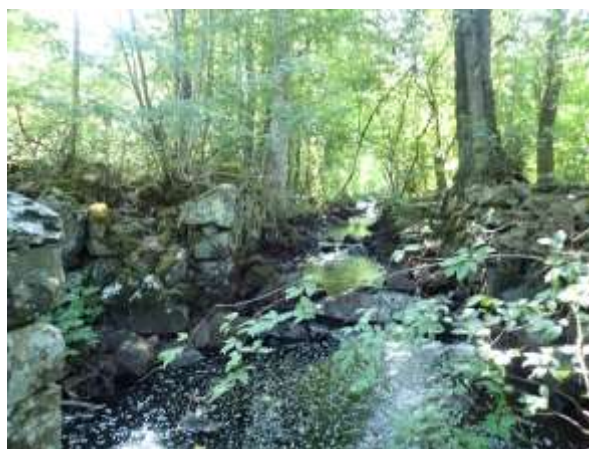
Norra kvarnfåran samt äldre kvarnrest där kvarnen har varit tidigare.

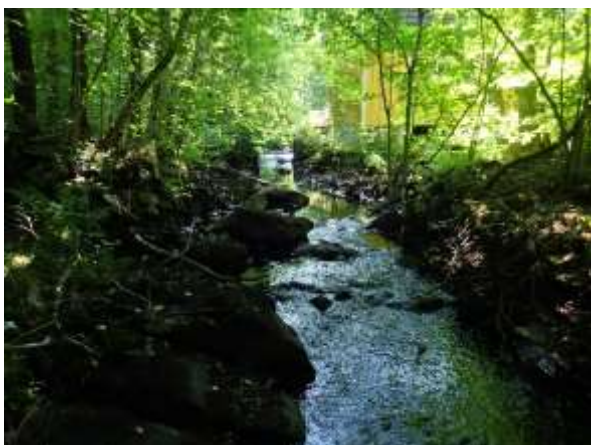
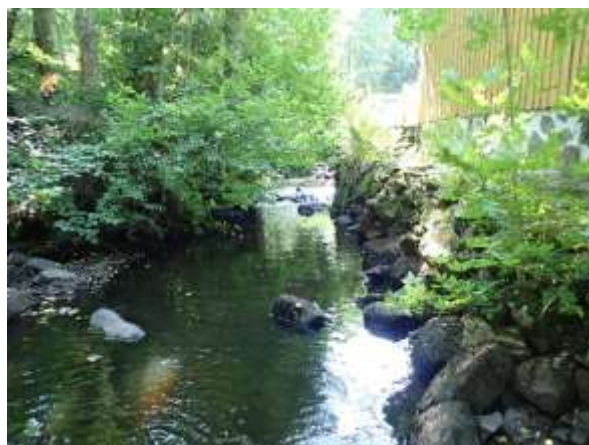
Norra kvarnfåran rinner öppen förbi nuvarande kvarn och ett partiellt hinder finns vid där kvarnluckorna tidigare fanns.

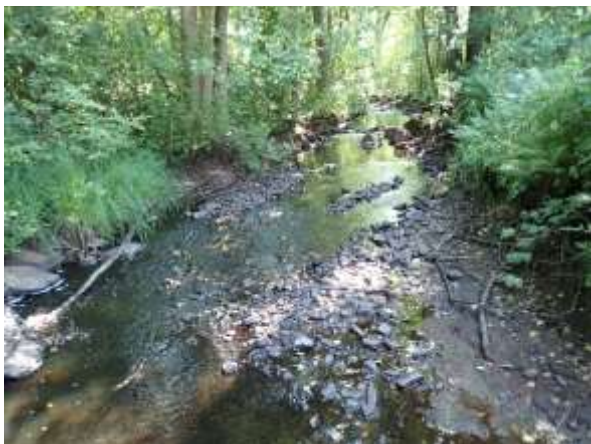
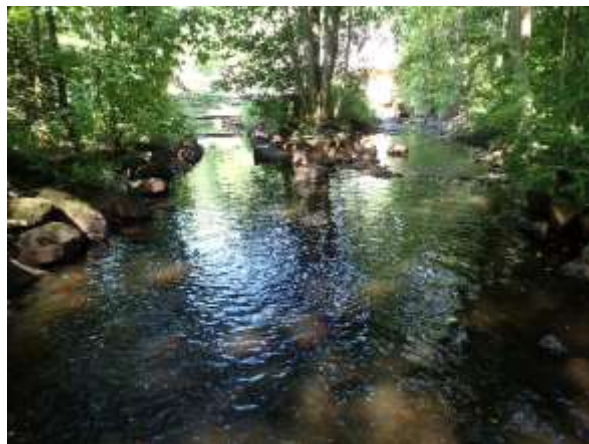
Ned inflödet och upp inflödet i kvarndammen.

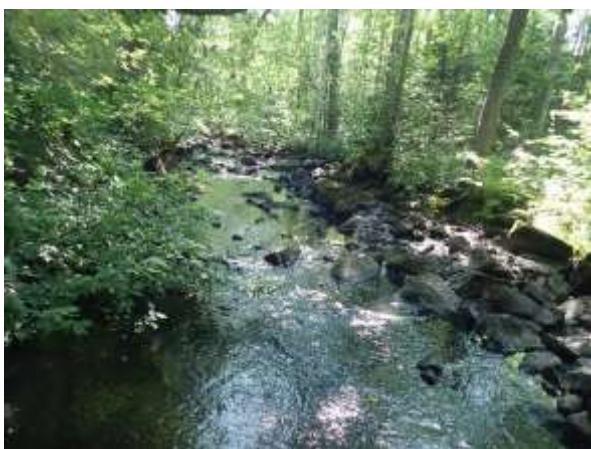
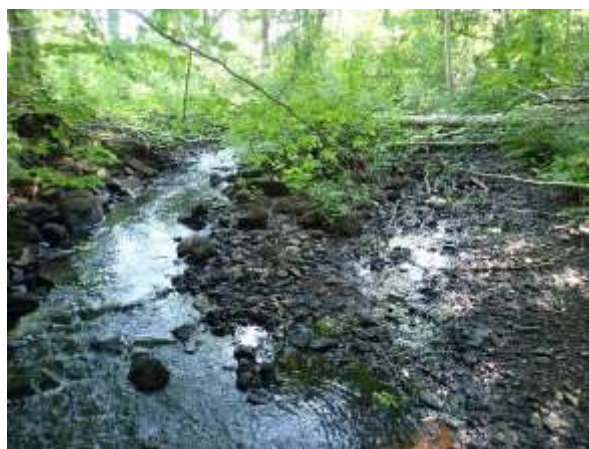
Uppströms kvarndammen. Vid den äldre stenvalvsbron (B17) delar sig vattendraget i två delar.

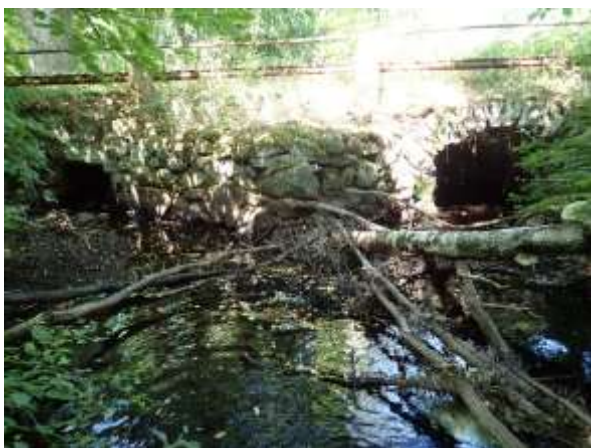
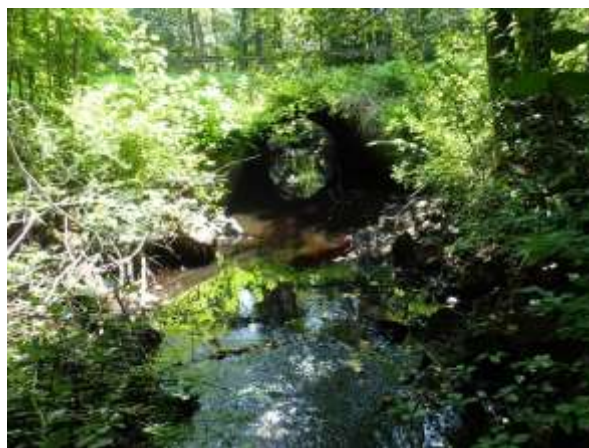
Uppströms äldre stenvalvsbron (B17) och ned vägtrumma (B18).

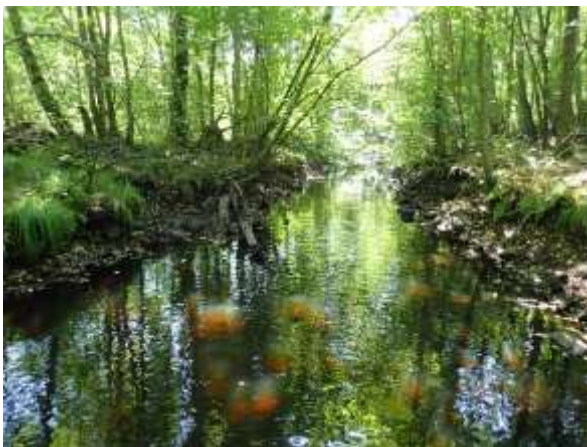
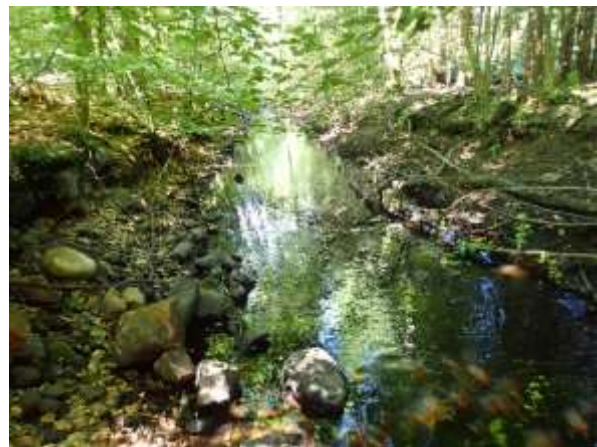
Ån är tidigare rensad och åfåran saknar struktur.

Åtgärdsförslag: Här gäller det att ta ett helhetsbegrepp på sträckan. Ett större men mycket viktigt projekt. Man får ta bort vass, sly och lägga tillbaka block och grus från åns kanter. Här bör man utnyttja den höjd på 0,7 m från dämnet och få hela den 1500 m långa sträckan till att bli mer mångformig, strömmande och bli optimal strömvattenbiotop. Block finns bitvis upplagda i högar som man kan använda, möjligt får man tillsätta grus och sten utifrån.

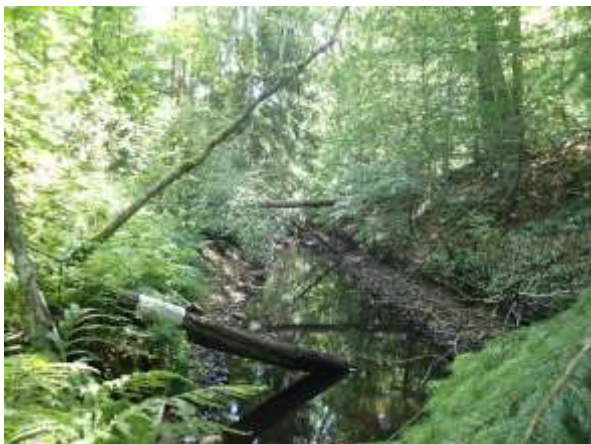
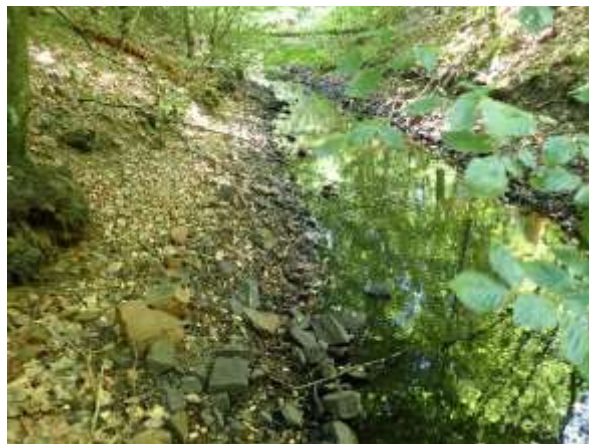
Tidigare kanalisering är uppenbar, död ved höjer värdet på vattendraget.

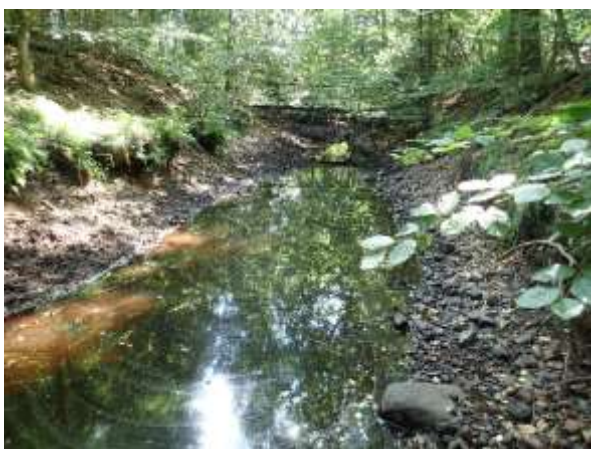
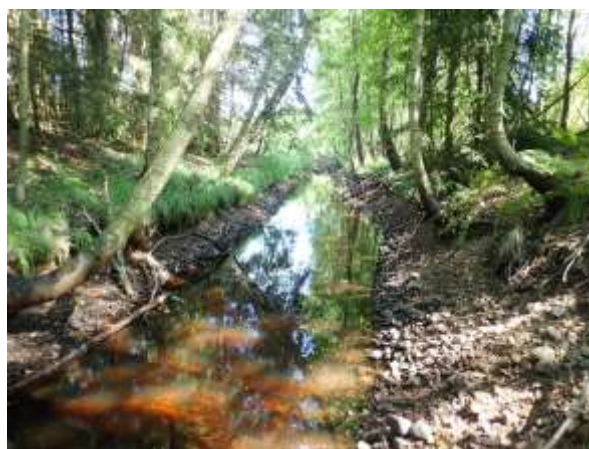
En träbro (B19) och bäck 19 rinner in på sträckan. Att kunna lägga tillbaka sten och grus skulle ge fina lekbottnar.

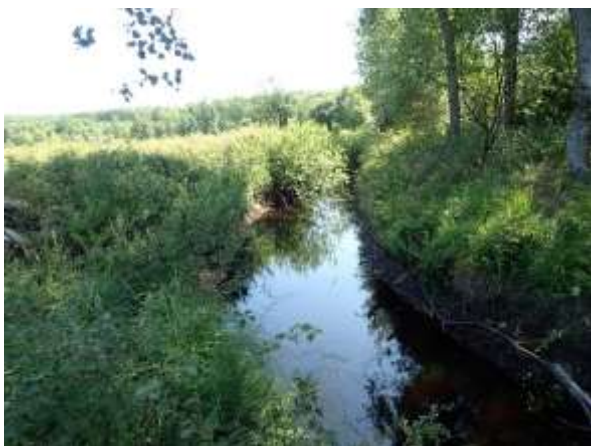
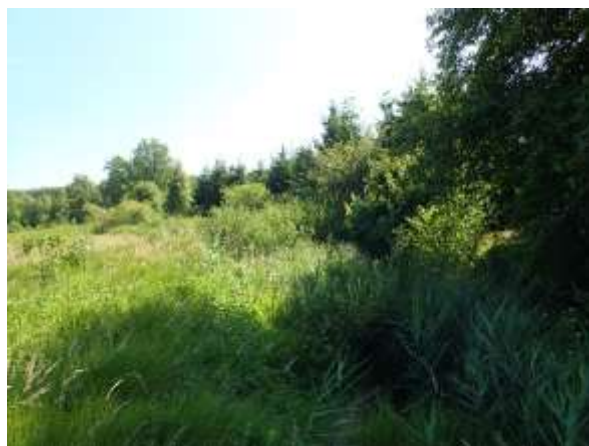
Där vattendraget går över åkrar har kantzonernas träd tidigare tagits bort. Nu så blir det buskage och vass i stället.

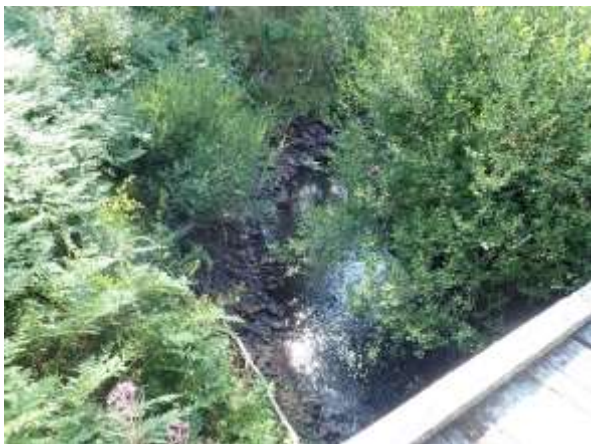
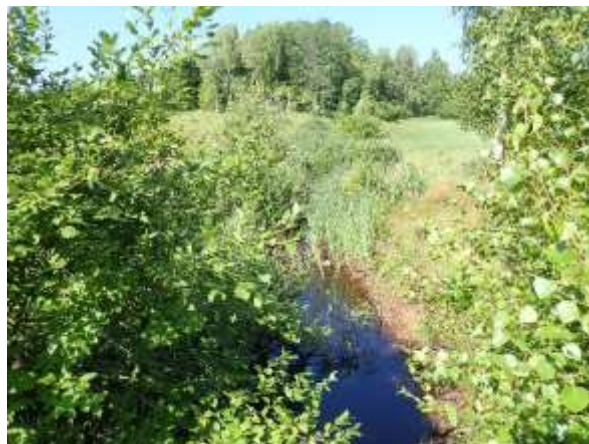
Under balkbron (B20) hittades utterspilning, ån går öppen över åker, saknar kantzon och är helt igenväxt av vass.

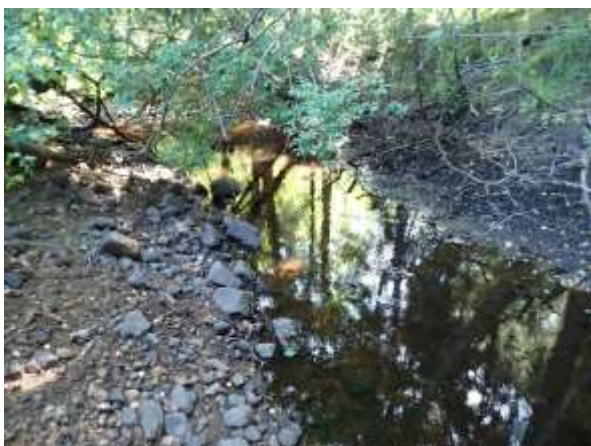
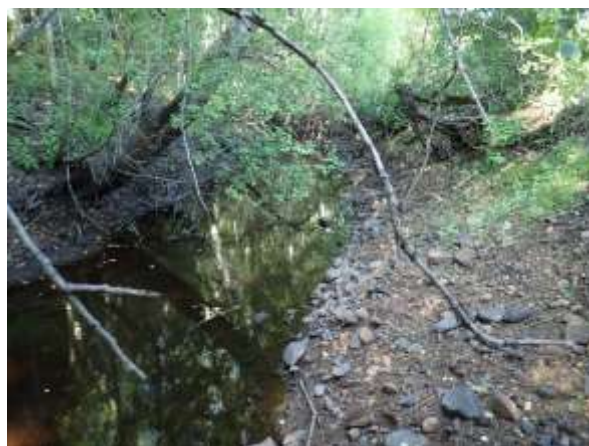
Där skugga finns är ån helt öppen, sten och grus finns på åns kanter och går att lägga tillbaka ut i vattendraget.

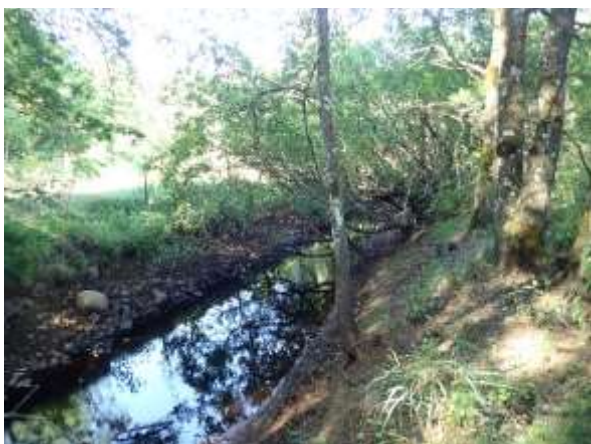
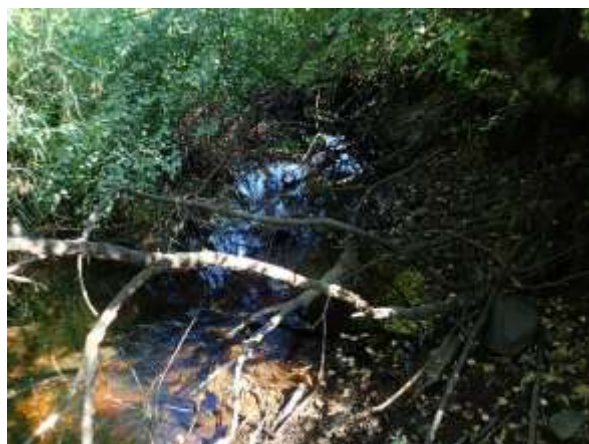
Långa rätade sträckor som behövs göras mångformiga.

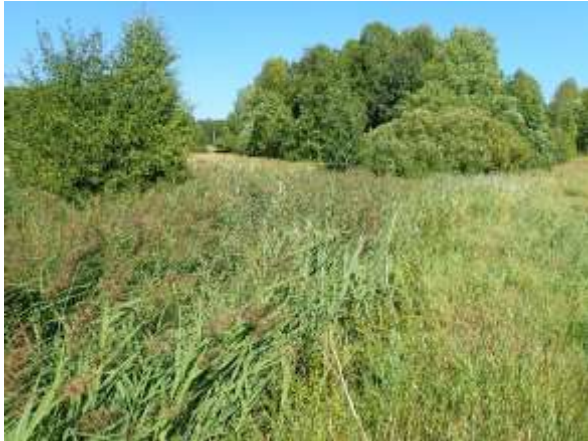
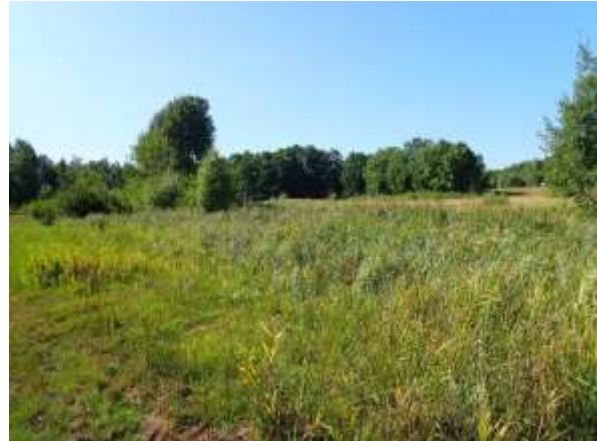
Så fort kantzoner fattas så är ån igenväxt av vass. Vid restaurering tas vassen bort och ån görs strömmande med alridå.

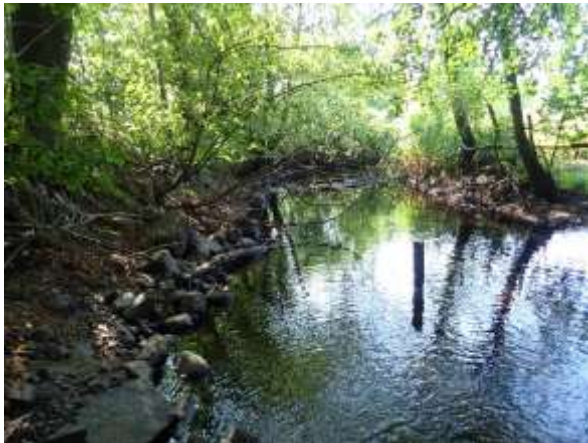
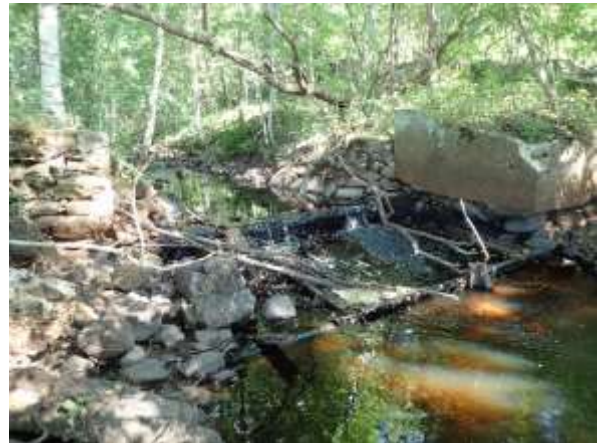
Sträckan delas av vid tidigare dämme/ålkista (VH8). Här kan man utnyttja fallhöjden till att få sträckan nedströms mer strömmande och bli ett mycket bra lax/öringhabitat. Med rätt restaurering vinner man 4362 m<sup>2</sup> yta som kan producera över 1000 smolt. Utterspillning hittades på stenarna till vänster om dämmet.

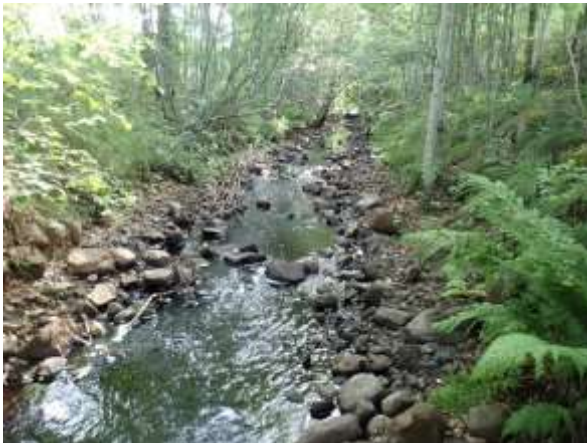
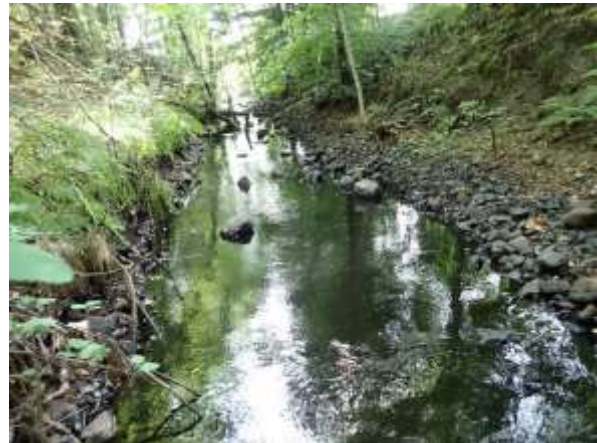
Ån är sänkt och rätad men kan med små medel göras optimal för uppväxande lax/öring. Ett elfiske bör göras på platsen innan restaurering.

Åtgärdsförslag: Här kan man enkelt förbättra genom att ta fram material från kanter och lägga ut i vattendraget och göra ån mer mångformig. Järnockradiket ses över. Elfiske bör göras.

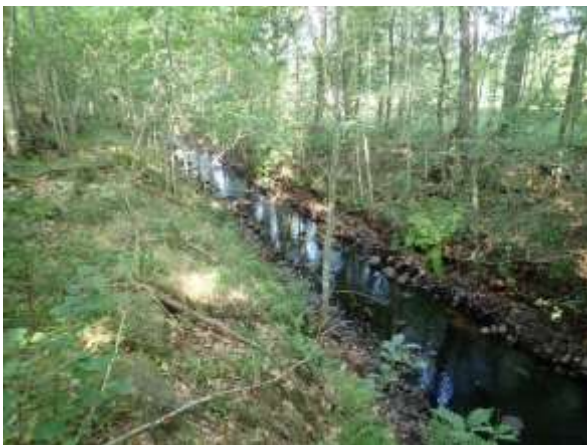
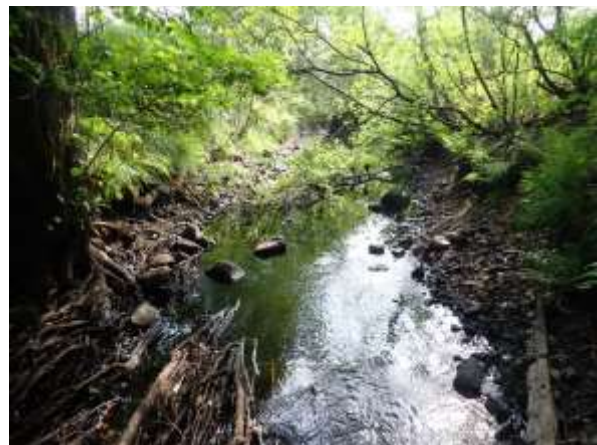
Den ravin liknande sträckan men har tidigare sänkts och rätats, massorna ligger gömda på kanterna. Ström nacke som ger gräns mot åker och öppen mark. När sträckan kommer ur skogen ändras karaktären på vattendraget och kantzoner saknas.

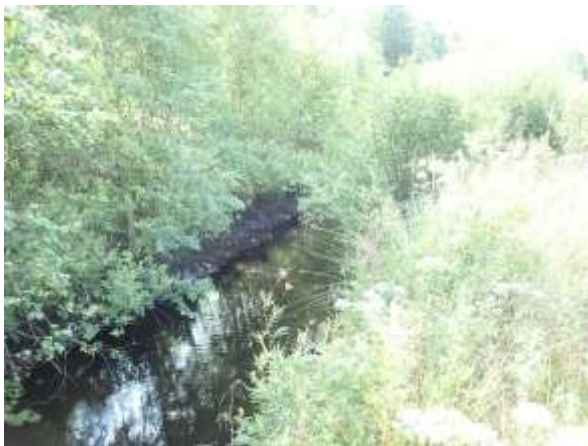
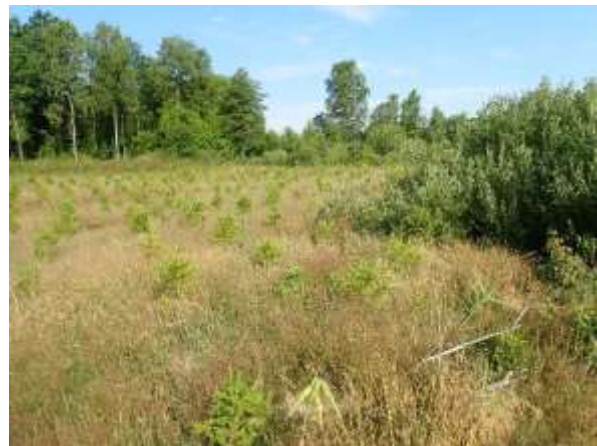
Nedre biten går över öppen mark som planterats med gran. Här borde en gran fri zon på en 15 meter eller helst en trädlängd skapas.

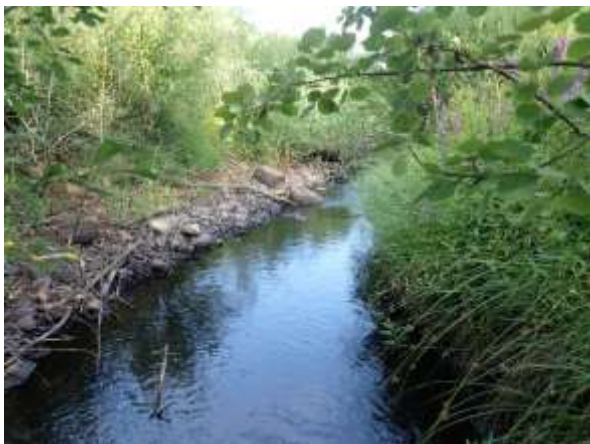
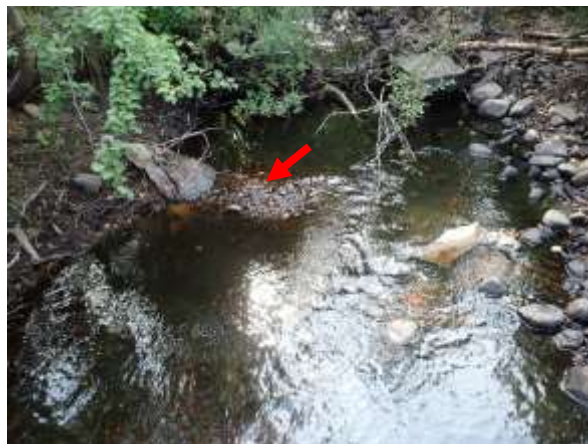
En rensad sträcka som kan återskapas. Lägg märke lekropen från lax eller havsöring som har gjorts. Förutsättningarna finns för att kunna förbättravattendraget.

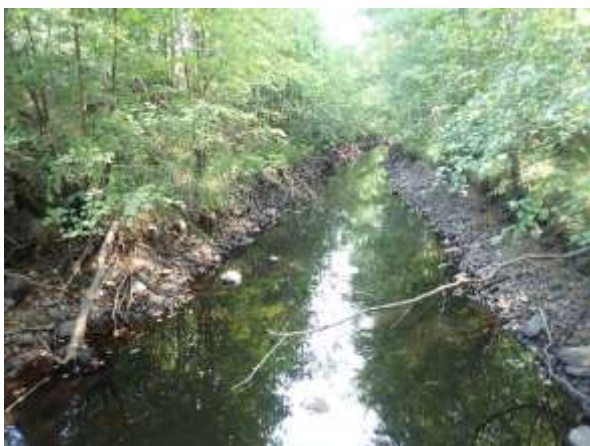
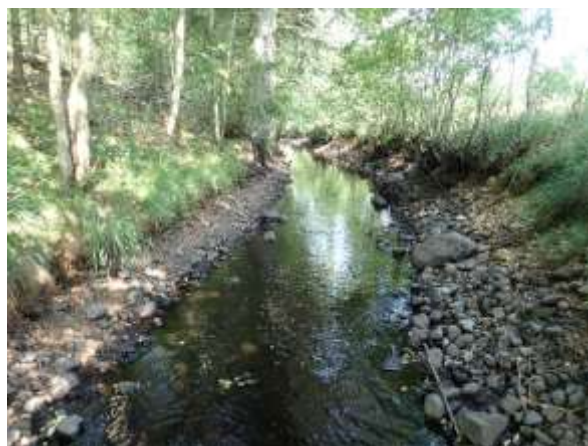
Vattendraget är stora delar enformigt från tidigare påverkan. Materialet finns till att återställa vattendraget till bra lax/öringhabitat.

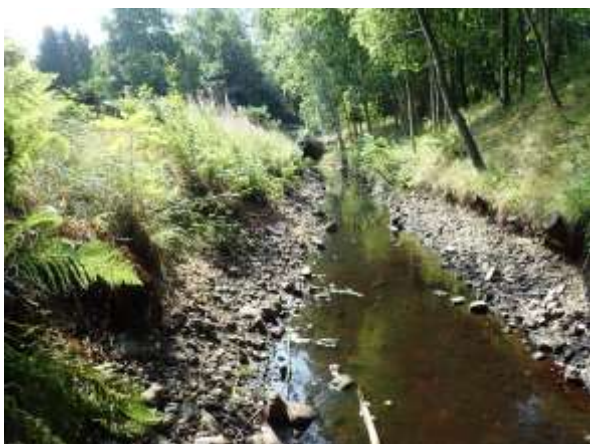
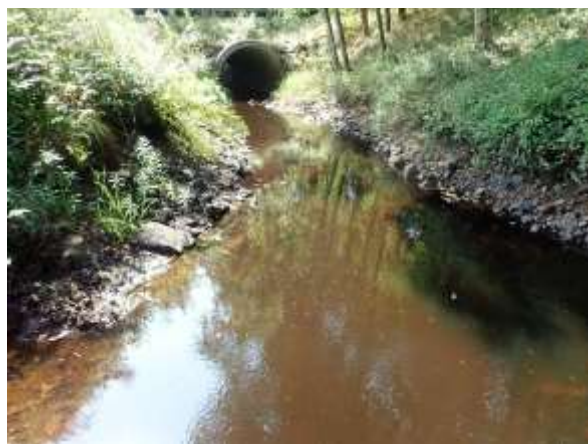
Översta biten på sträckan, nedströms vägtrumma (B22). På sträckan och i trumman hittades allmän dammussla.

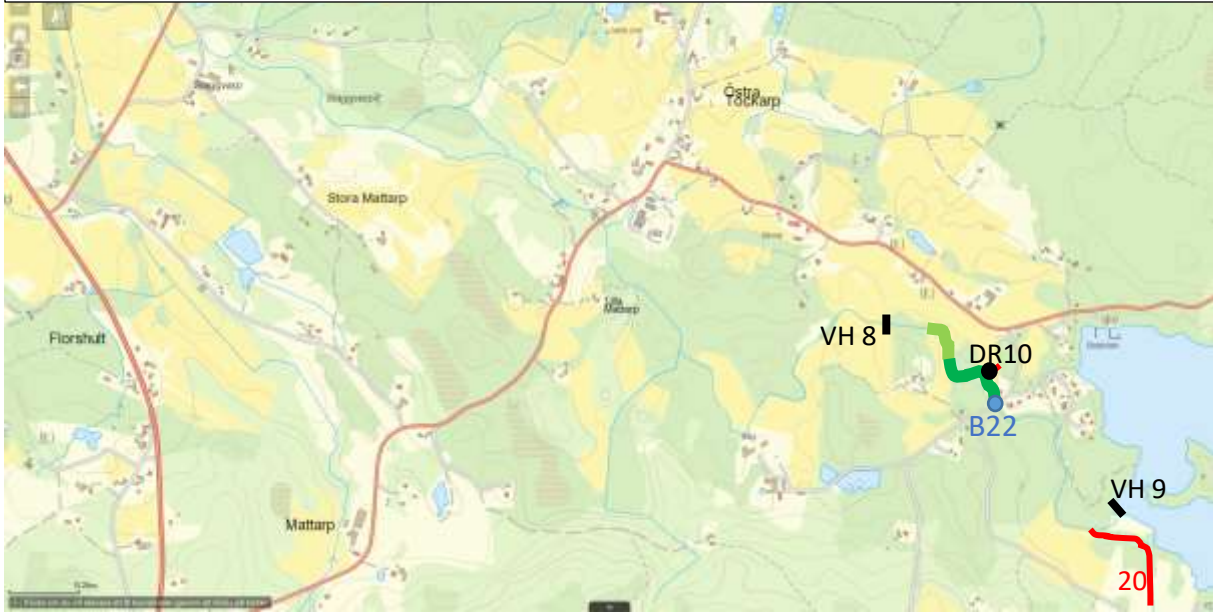
Stensån sträcka 16

Kartan visar det inventerade området. Första biten går över granplantering och är fördjupad. Medan ån får högre värde med lekgrus längre upp på sträckan.

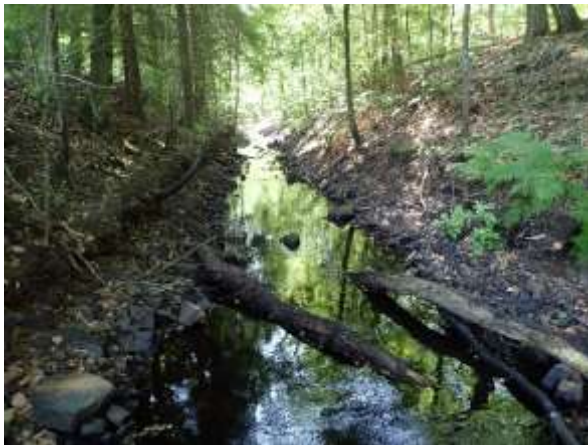
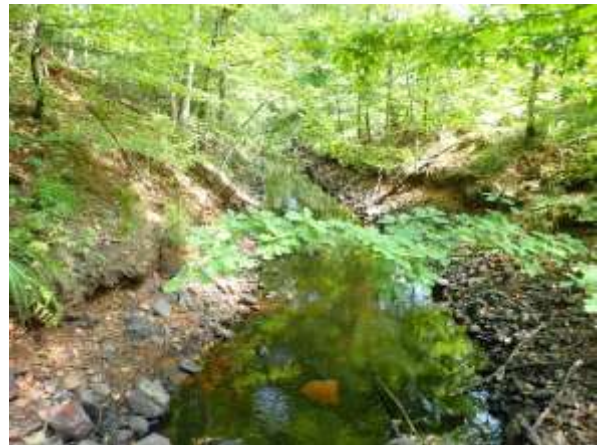
Ovan dubbeltrumman (B22) går bäcken en längre sträcka rensad genom brant lövskog. Här finns möjligheter för återställning och göra vattendraget mångformigt.

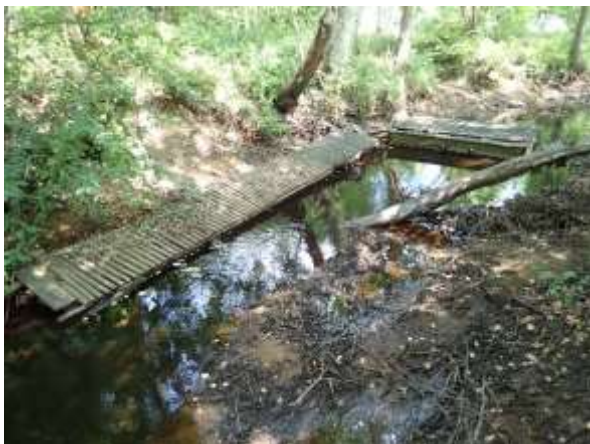
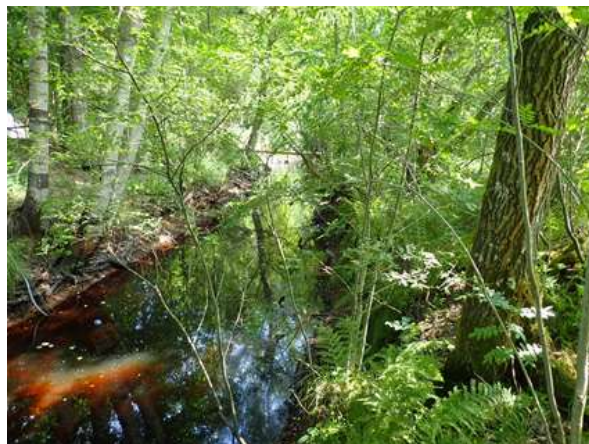
Mänskliga aktiviteter som träbrygga som glömts bort är vanliga i våra vattendrag. Den här bör tas bort på grund av att den är gjord tryckt virke samt att den inte ska bilda ett dämme nedströms.

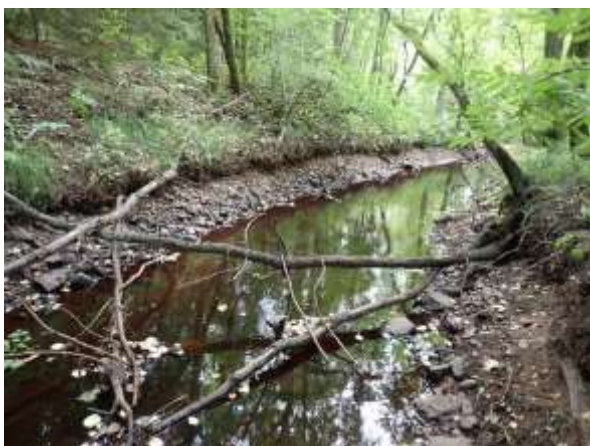
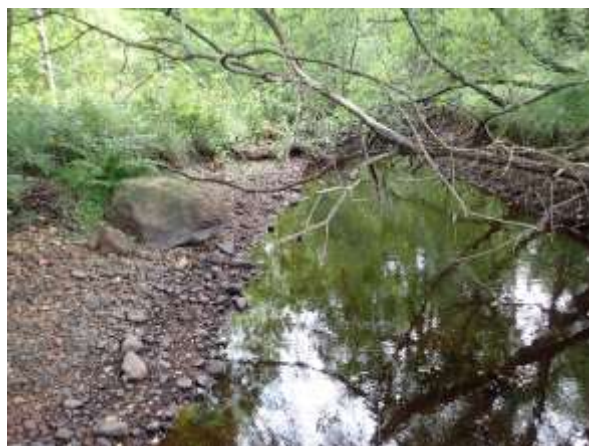
Sten och grusmaterial finns. Stora block behövs i vattendraget inte på land.

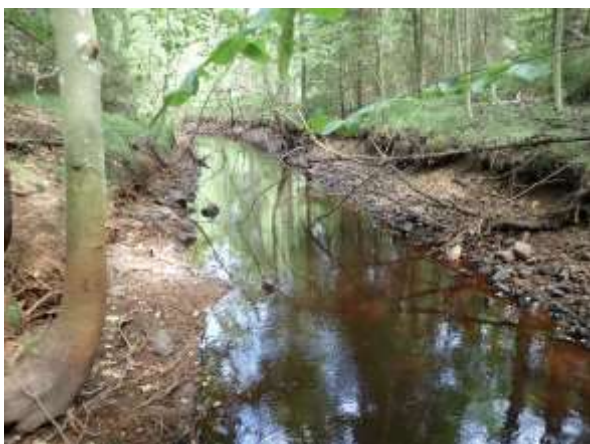
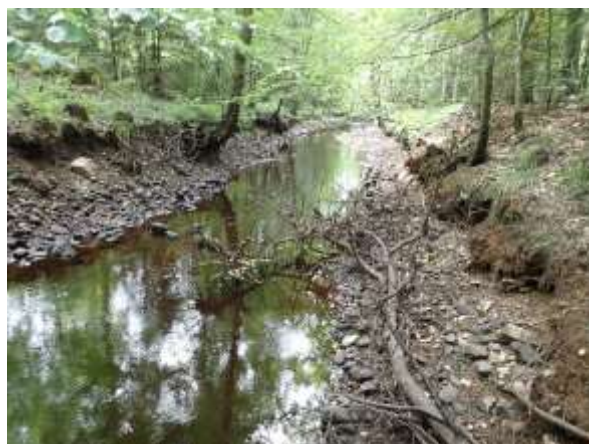
Den omgivande lövskogen och det sten/grusmaterial som finns på åns kanter. Med återställning blir det fina lekbottnar.

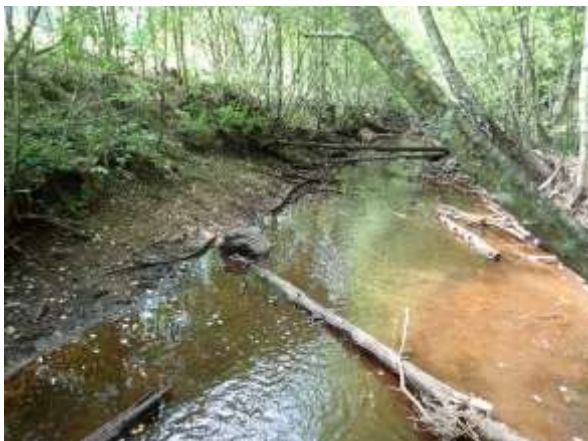
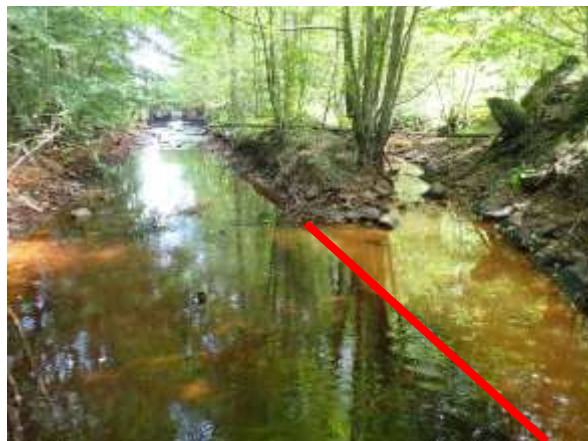
Död ved bitvis höjer värdet på vattendraget. Järnockrautflödet från Möllebäcken (Biflöde 20) påverkar vattendraget med rött slam/sediment. Lagg märke till hur skarpt gränsen går mellan Möllebäcken och Stensån.

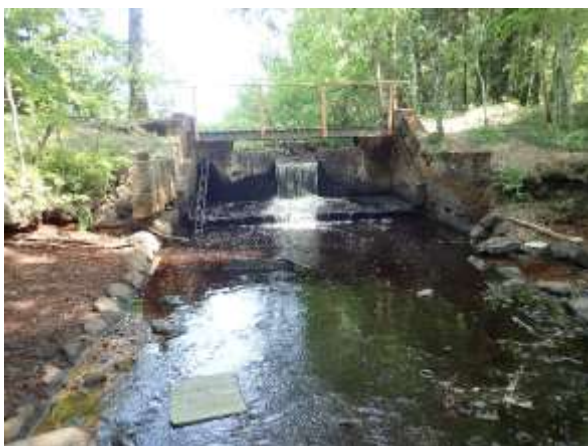
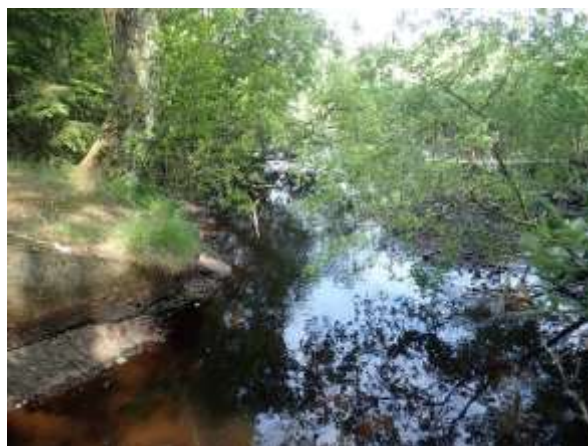
Dämmet vid Vemmentorpasjöns utflöde utgör definitivt vandringshinder för all fisk. Härifrån utnyttjas höjden så att hela sträckan nedströms kan bli mer strömmande och så att fisken kan få fri vandring upp i sjön.

Åtgärdsförslag: Vandringshindren vid utloppet ur sjön tas bort så fisken får fri vandring. Om det sker odling eller inplantering av fisk i dammar i närheten måste man ta tag i saken och upphöra med detta. Stor risk att odlad fisk förmedlar sjukdomar till vattendraget och den vilda laxen.

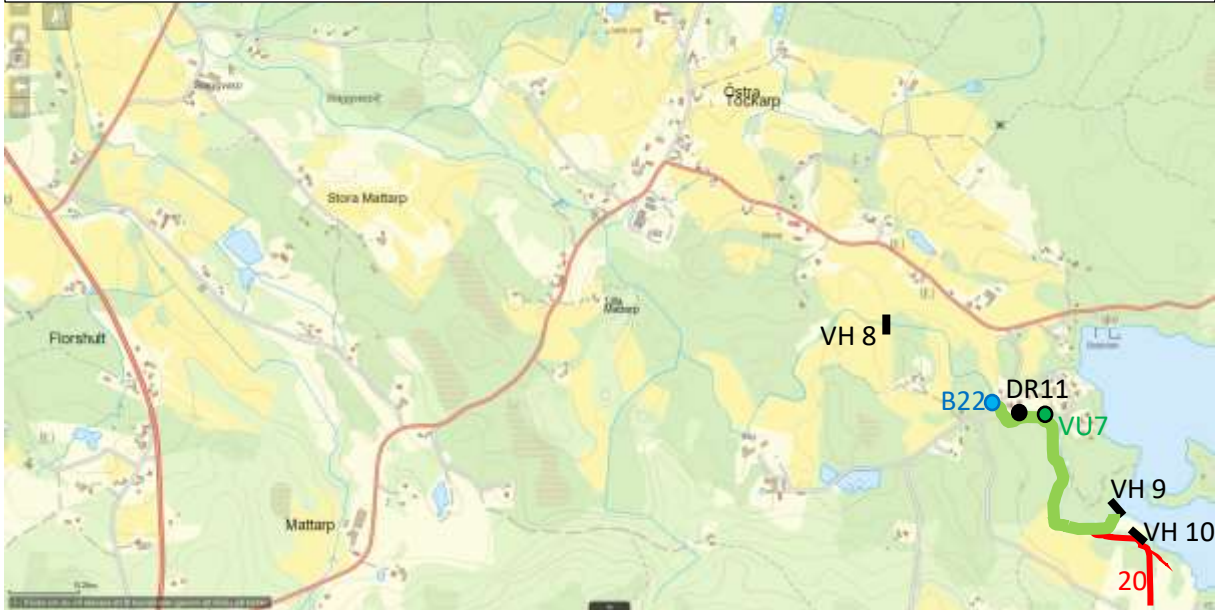
Stensån sträcka 17

Kartan visar den inventerade sträckan med de vandringshinder som finns vid Vemmentorpasjöns utflöde.

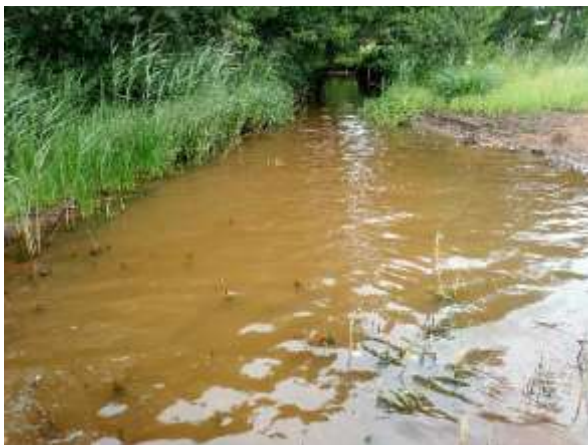
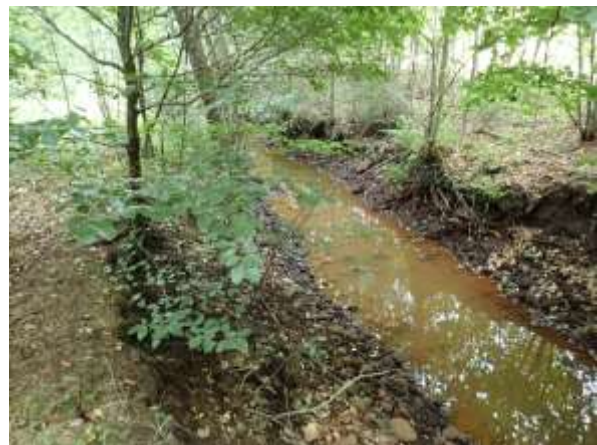
Stensåns inflöde i Vemmentorpasjön den röda färgen är påverkan från Vemmentorpabäcken (Biflöde 22).

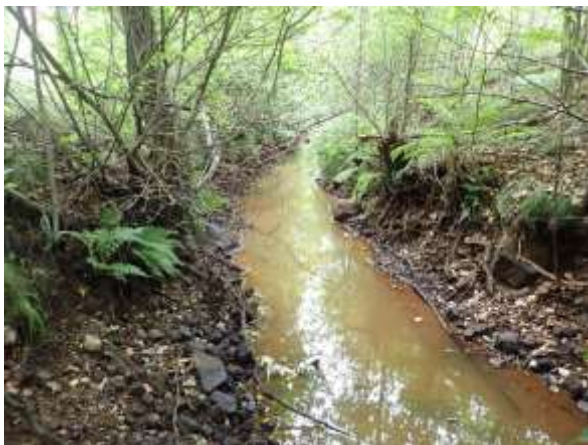
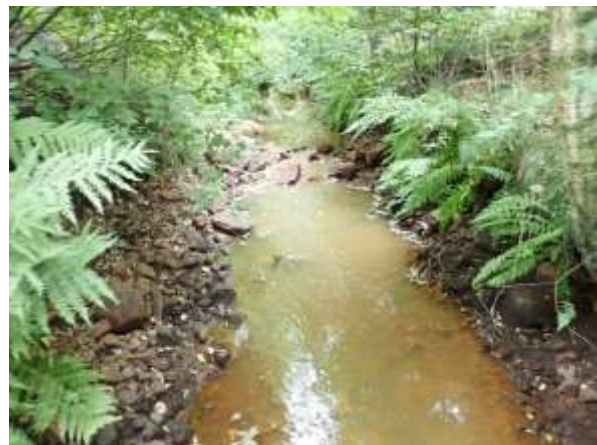
Nedre delen är sänkt och rätad där den går genom tät lövridå omgivet av betesmark.

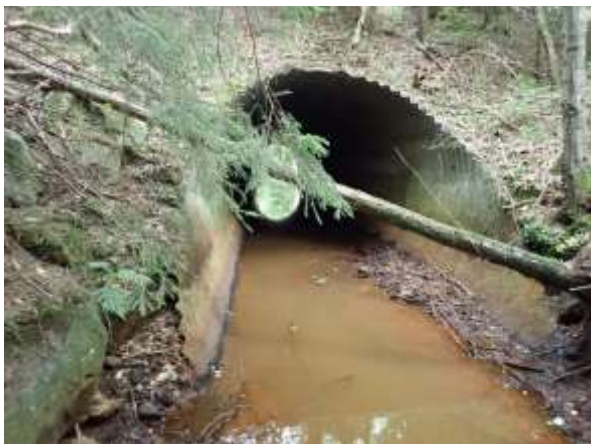
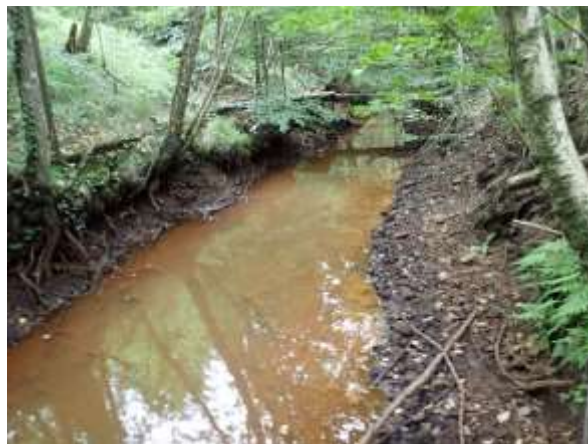
Vägtrumman (B24) är väl tilltagen. Åsträckan upp vägtrumman är rätad och rensad. Utterspillning sågs under en mindre träbro (B25).

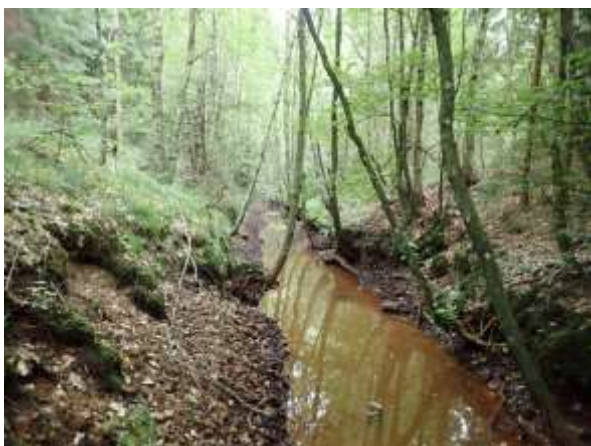
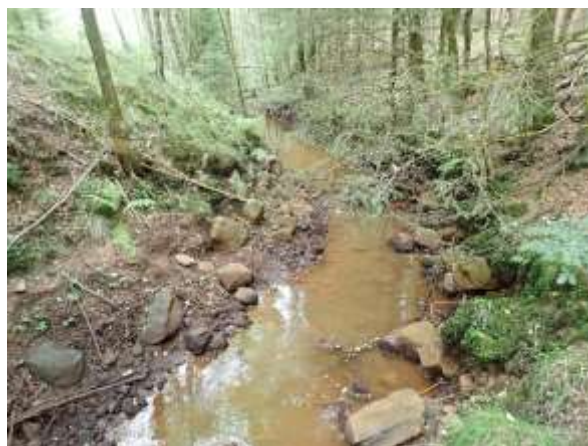
Åsträckan har stor potential om man får bort järnockran från Vämmentorpabäcken.
