## **Inventering av sträckor i Stensåns huvudfåra**

### **Bedömning av naturvärden**

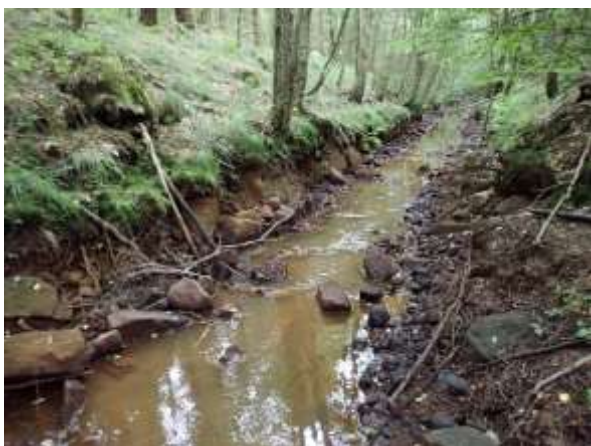
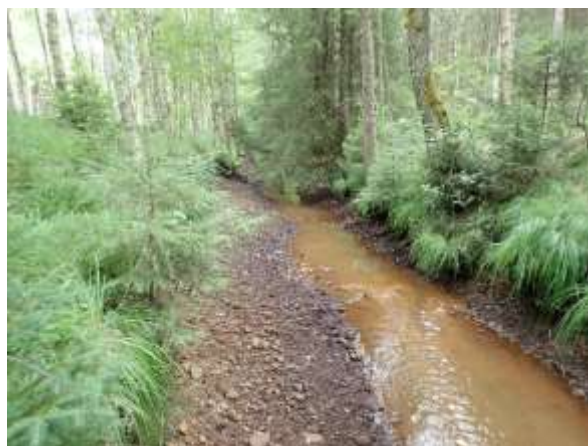
Blocken som ligger på åns kanter kan återställas relativt enkelt. Lekområden finns men kan förbättras betydligt.

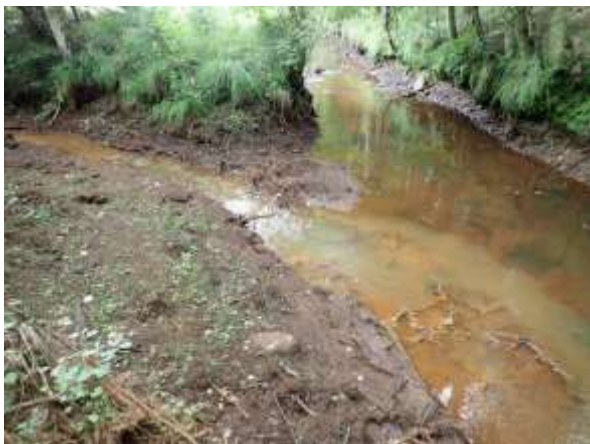
Utfloppet från bäck 22 är nära lika stort som huvudfåran och färgar vattnet rött av järnockra.

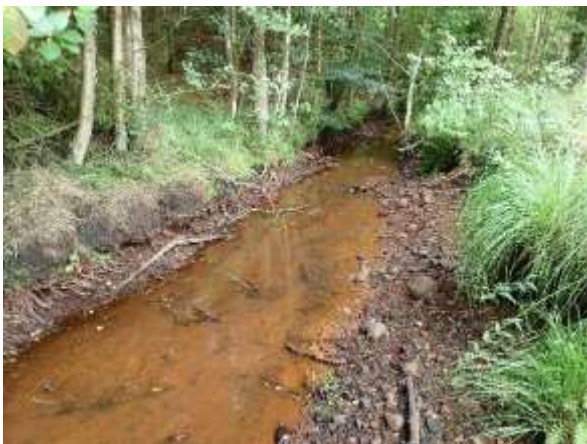
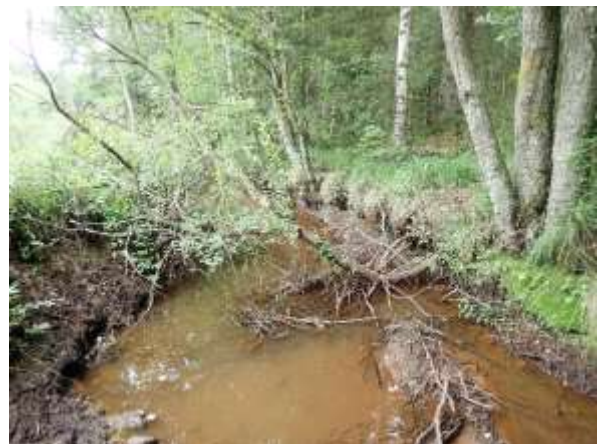
Stensån minskar betydligt i storlek upp Vemmentorpsbäckens inflöde.

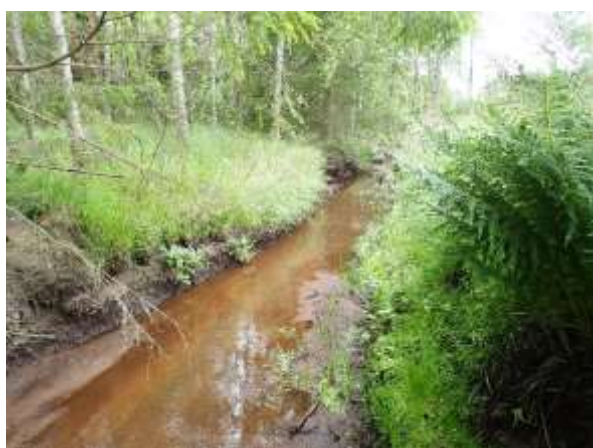
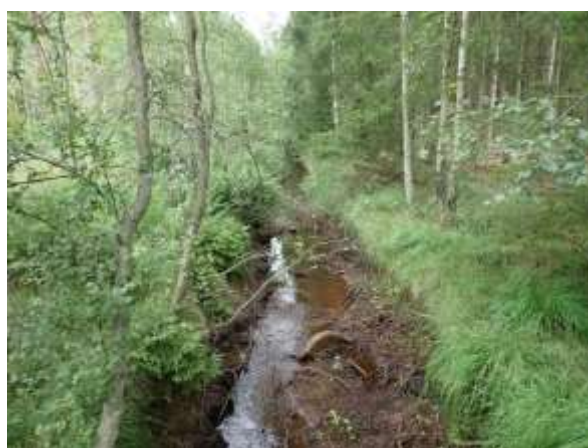
Stensån är tidigare rätad när den går mellan skogsmark, åker och hyggen.

Vattnet blir klarare med minskad järnockra inflöde. Potential finns för att kunna restaurera sträckan till bra öring habitat.

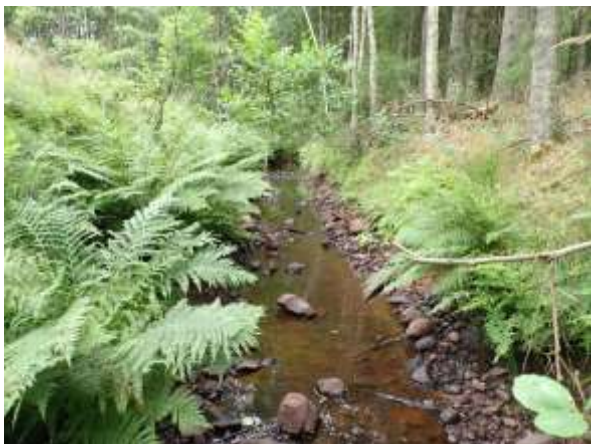
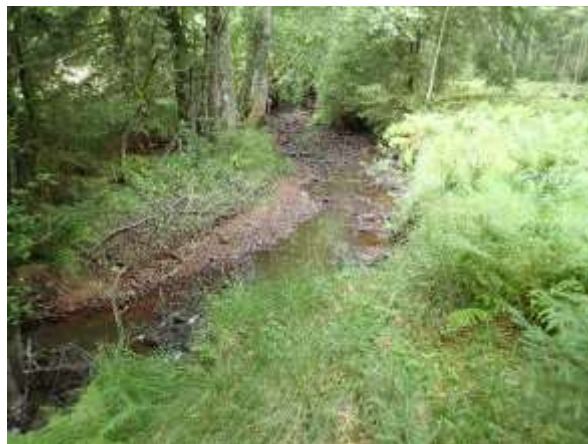
När ån lämnar skogshygge byter vattendraget karaktär. Den är mindre påverkad och har mycket fina miljöer för öring.

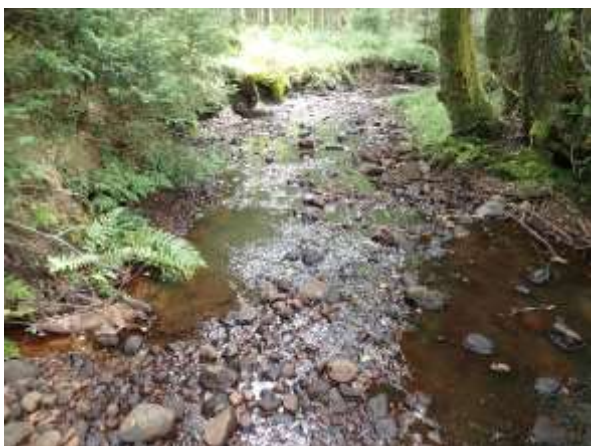
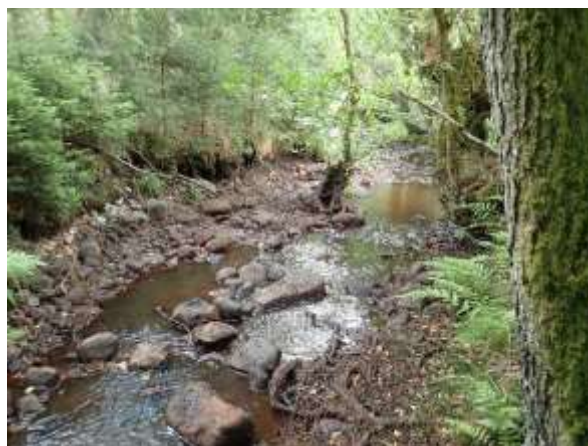
Här finns både lek och uppväxtförhållanden för öring.

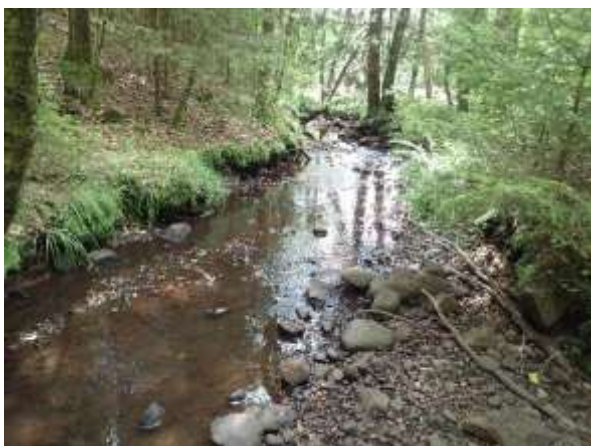
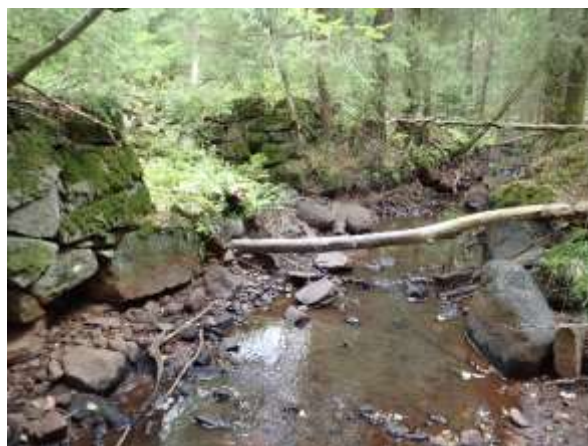
Vattedraget går genom skogsmark. En kvarnsrest finns på sträckan, mångfalden höjs med större block och död ved.

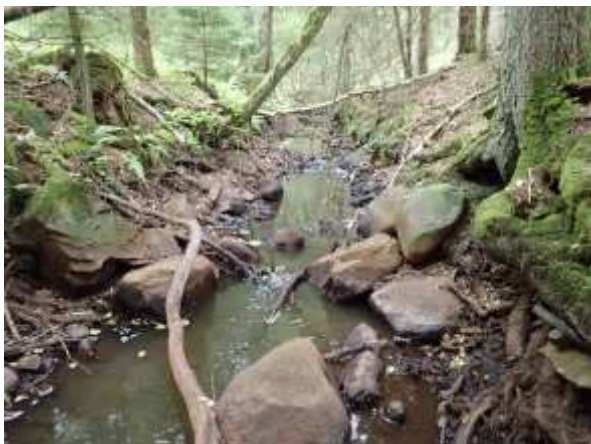
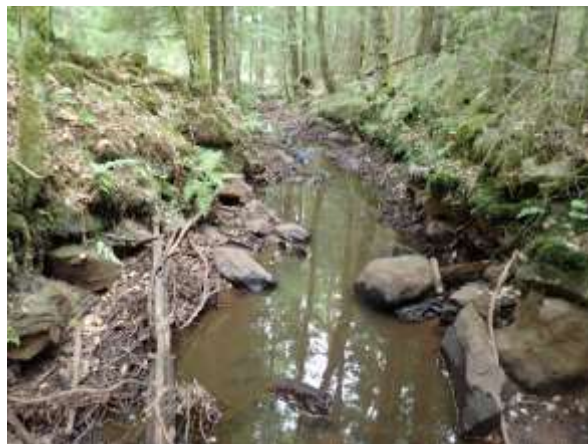
Uppströms kvarnen är ån påverkad av tidigare verksamhet, men har stora värden som bäckbiotop. Ån kan förbättras med att få ut de stenar som ligger vid sidan om vattnet.

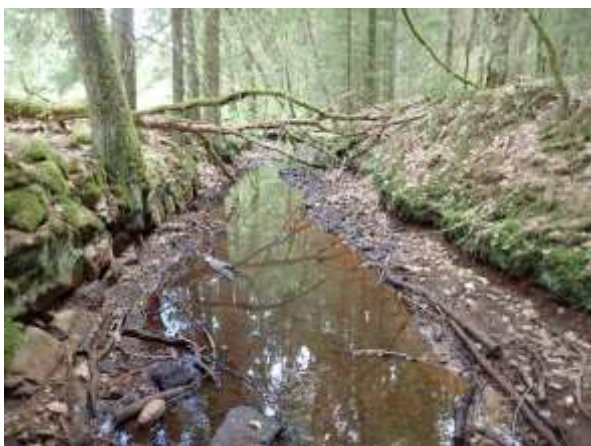
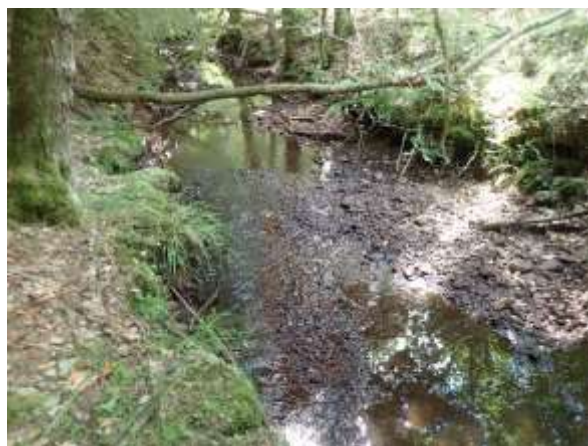
Grus/lekbotten som kan förbättras.

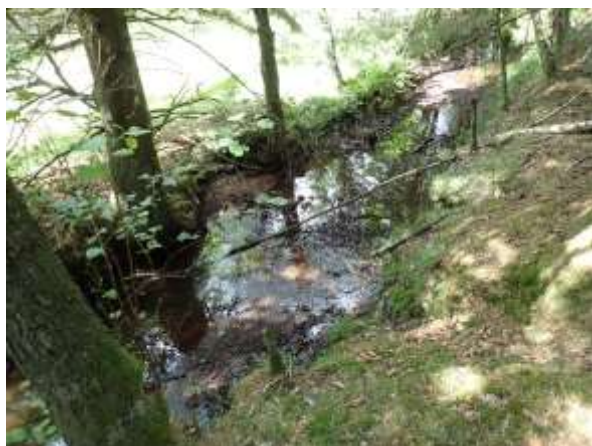
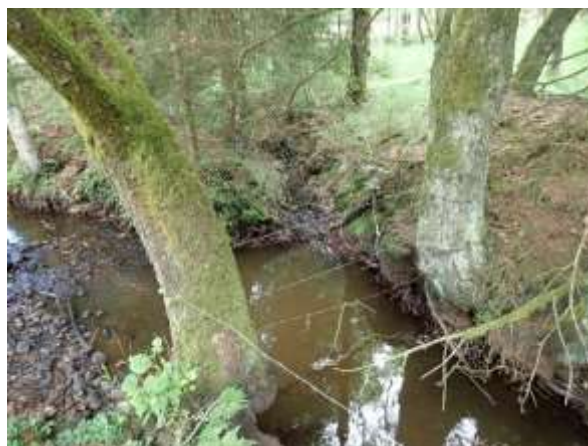
Grus/lekbottnar höjer värdet. Sträckan avslutas där dike kommer ut från höger sida. En inventerares dilemma är all tagtråd som satts upp. Det är svårt att ha vadarbyxerna hela efter en dags inventering.

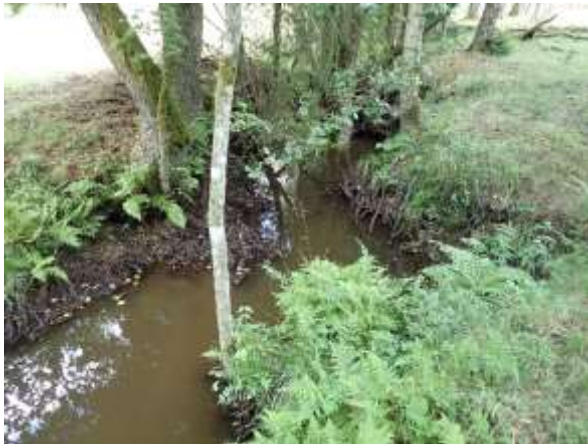
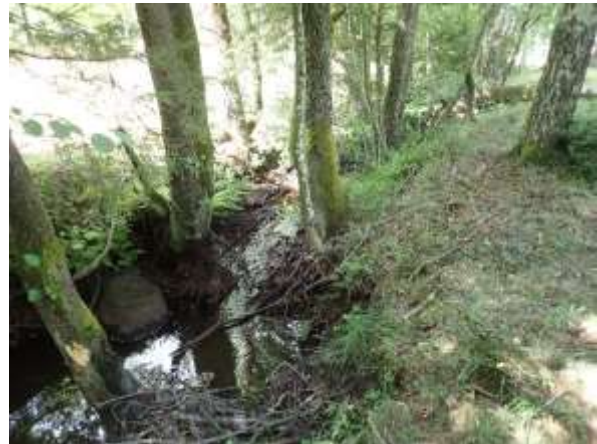
Vattendraget kommer ur skogen och går över åkermark med en alridå som formar vattendraget.

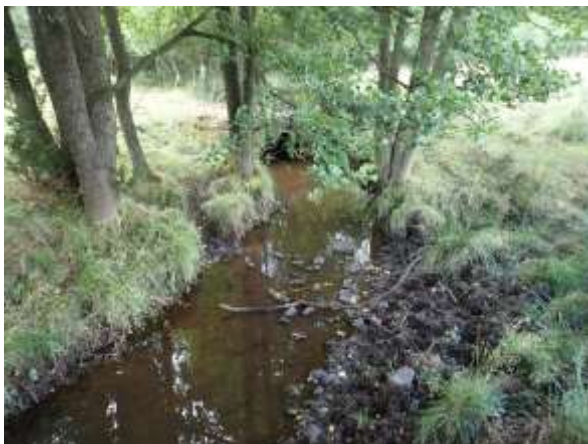
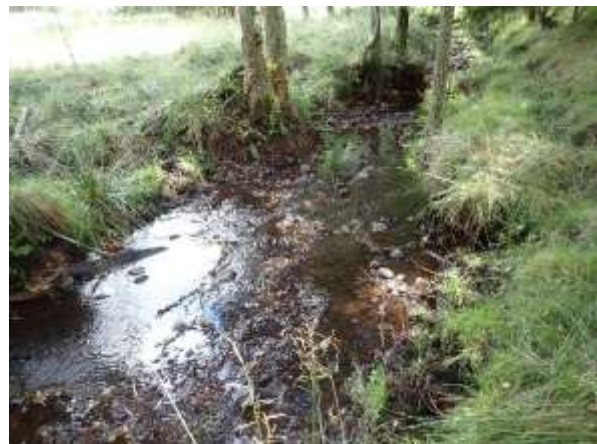
Vattendragets struktur är varierande från smalare djupare partier till bredare ström/lekbiotoper.

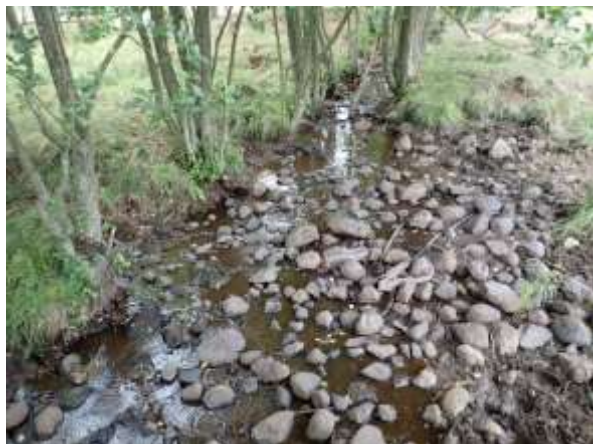
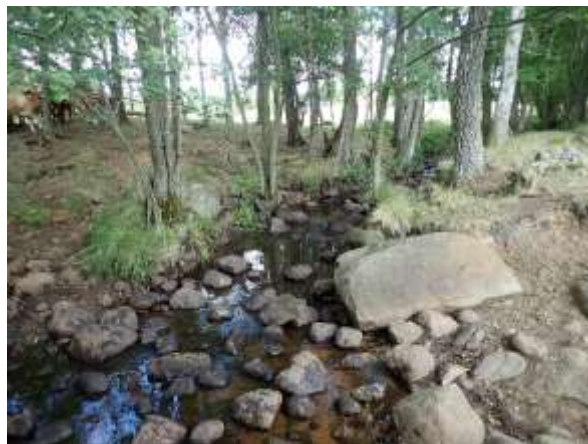
Den småblockiga biotopen utgör mycket fina uppväxtförhållanden för öringyngel. Det gäller bara att hålla ute djuren från vattendraget vilka trampar sönder kanter som i sin tur sedimenterar bottenarna.

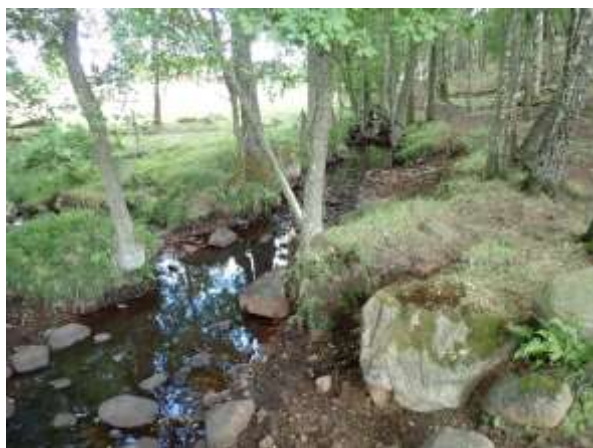
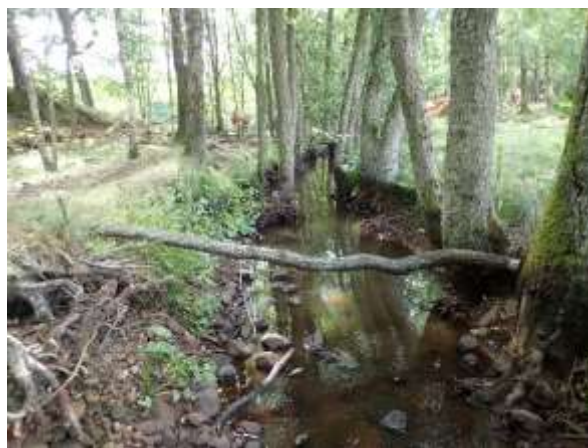
Alrötter och block höjer värdet på vattendraget.

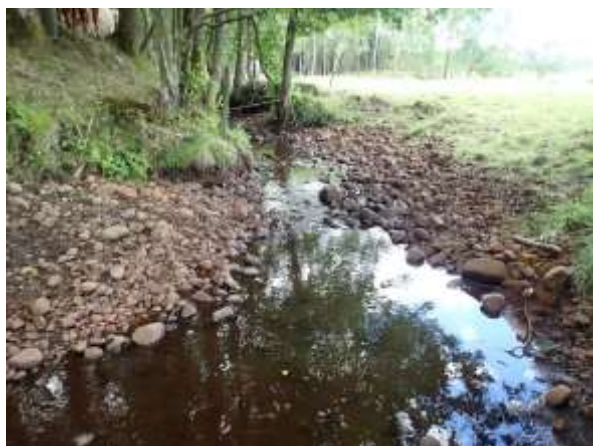
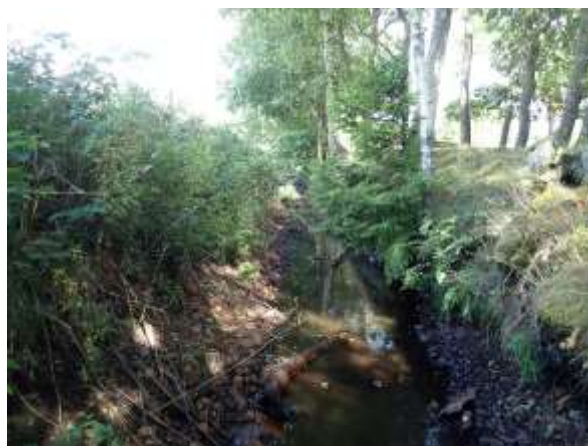
Förbättringar kan göras genom att ta ut grus och sten från vattendragets kanter.

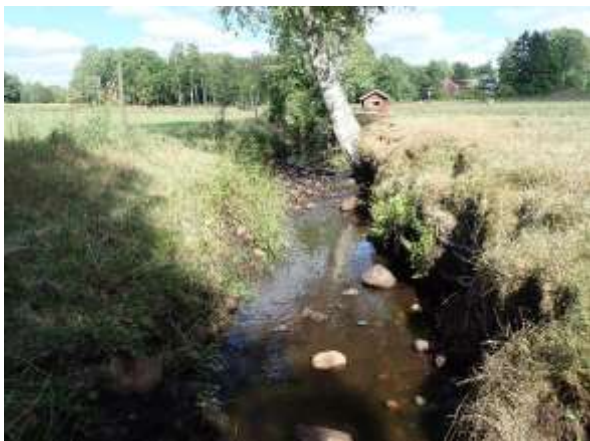
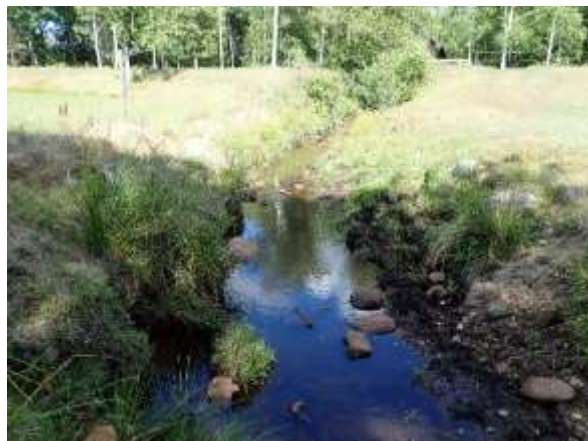
Översta biten går vattendraget över öppen betesmark som saknar kantzoner. Här behövs skydd mot djurhållning så att en alridå tillåts växa upp.

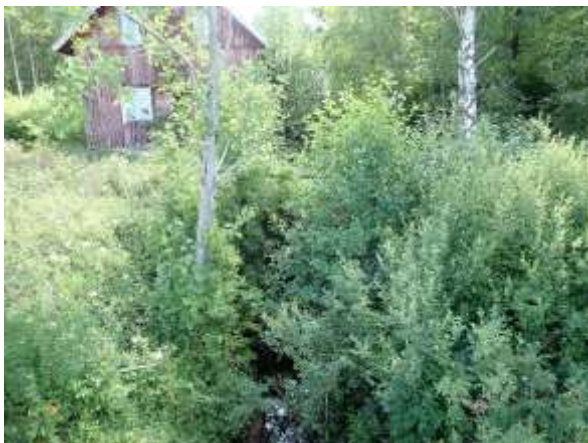
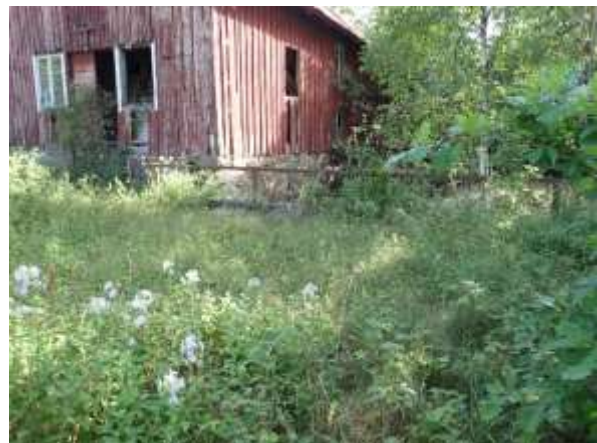
Vattendraget är öppet mellan landsväg och den gamla kvarn/landsvägen (B29).

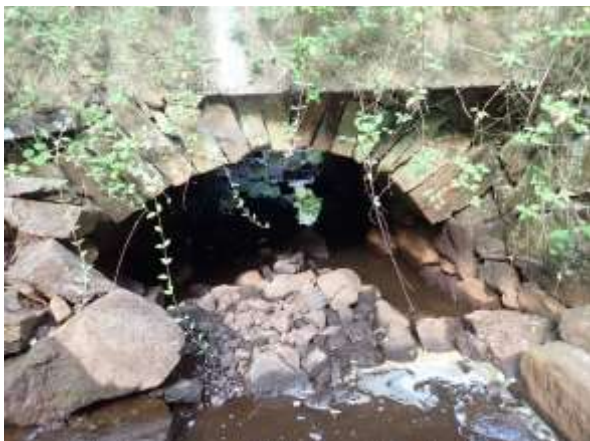
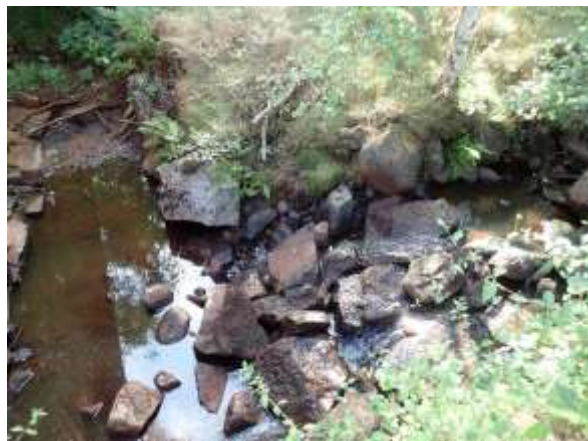
Den stenhögen som ligger under den gamla valvbron (B29) borde tas och fördelas bättre. vattendraget kröker 90 grader och går runt kvarnen. Här borde man kunna fördela stenen bättre så att det blir lättare för fisken att ta sig förbi.

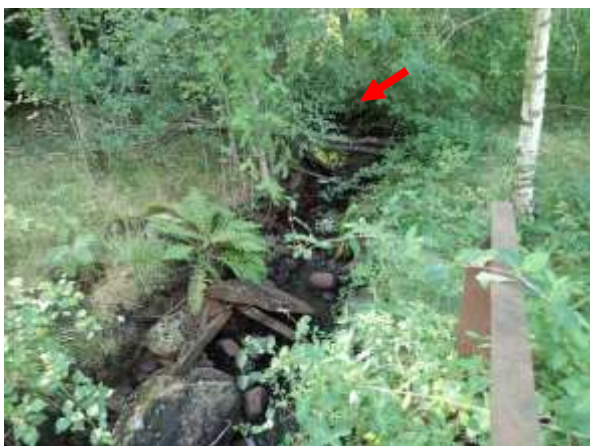
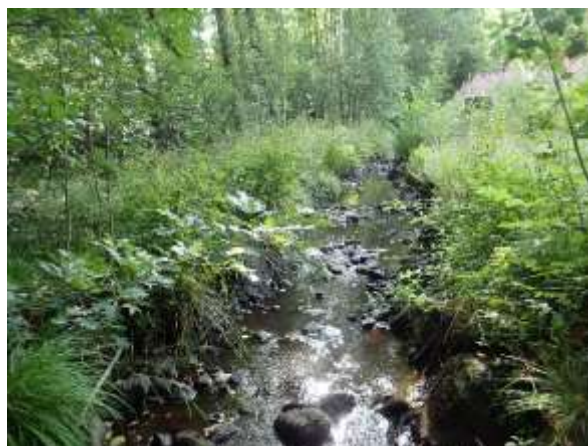
Vattendragets runt kvarnen med en bröt utgör partiellt hinder på lågflöde och bör göras så att fisken lättare kan vandra förbi. Vattendraget uppströms kan förbättras med att lägga tillbaka de block som finns på kanterna.

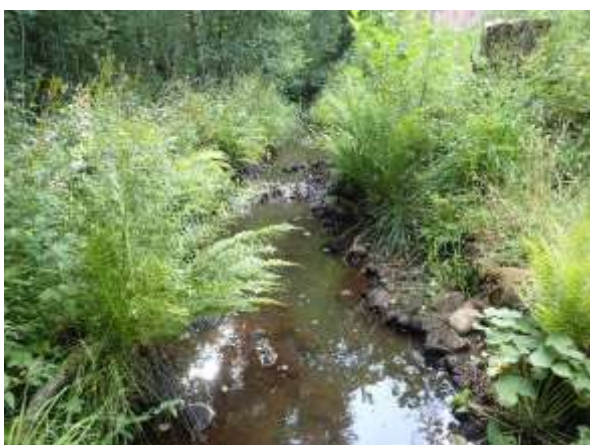
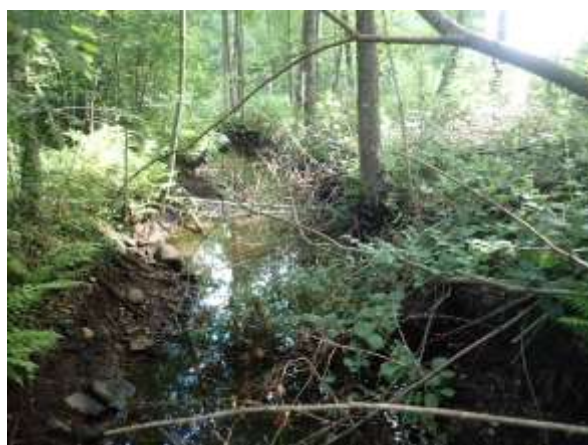
Påverkan från tidigare verksamhet märks då vattendraget är omlett.

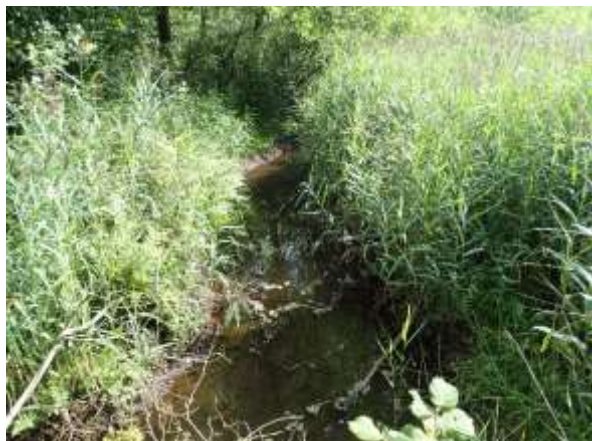
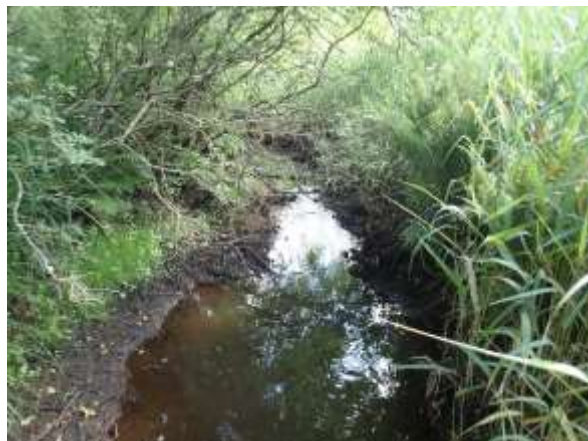
Vattendraget går en kortare sträcka mellan vass och alsumpskog, här är sträckan troligen grävd och vattenuttag till virkesupplag finns.

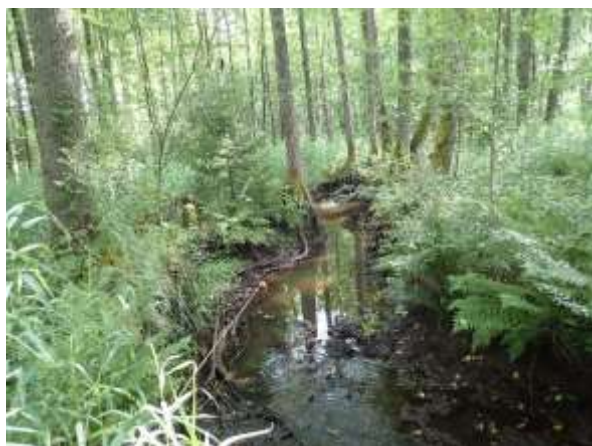
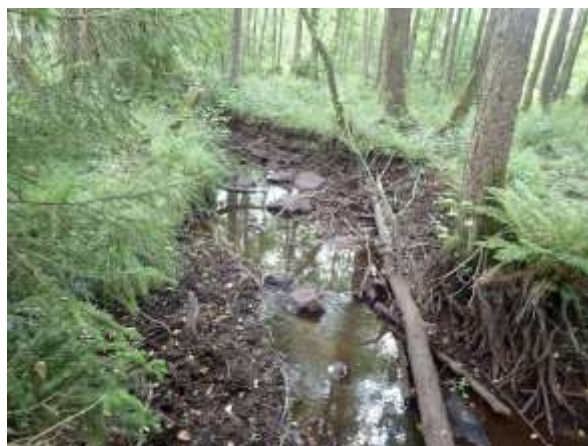
Sträckan går genom Alsumpskog.

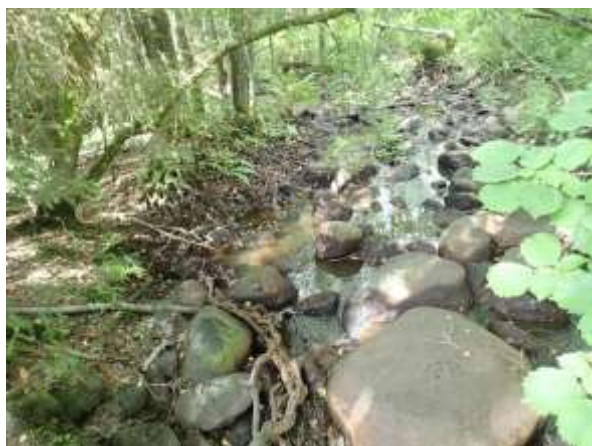
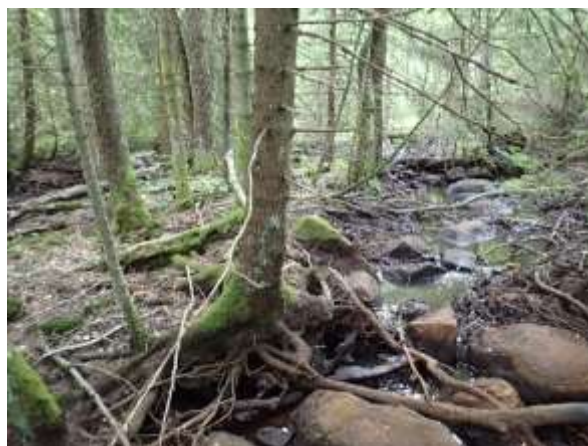
Partier i alsumpskogen är blockrika har mycket höga värden som biotop.

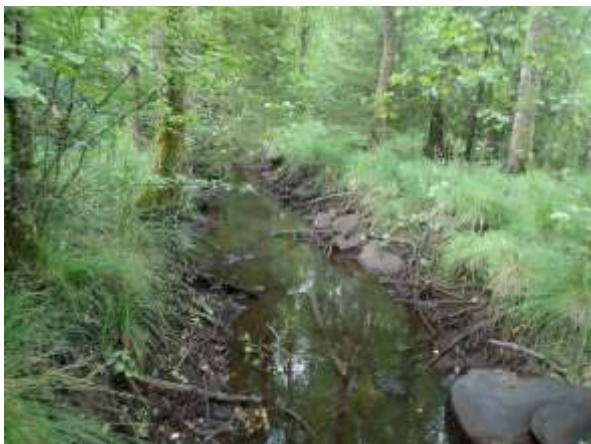
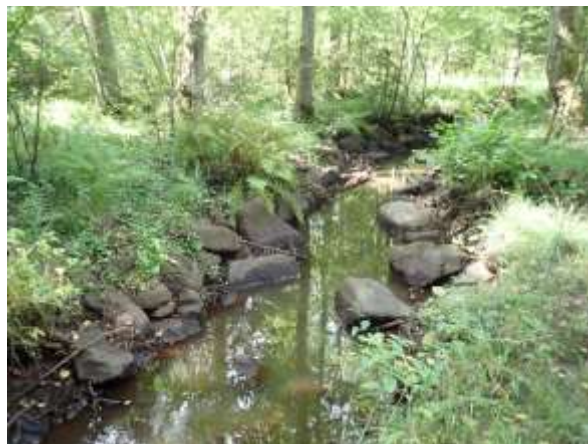
Andra är påverkade av tidigare rensningar och blocken kan läggas tillbaka ut i vattendraget.

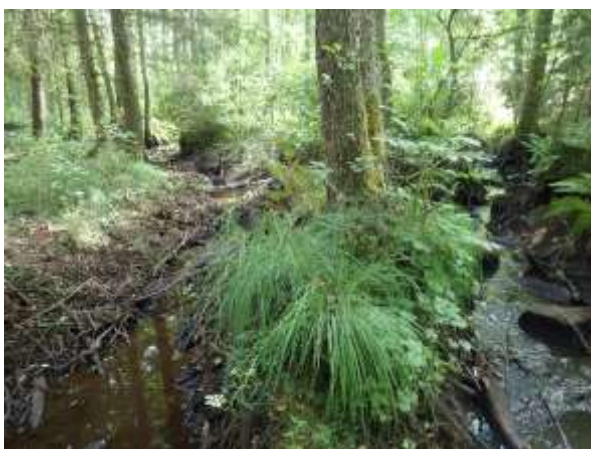
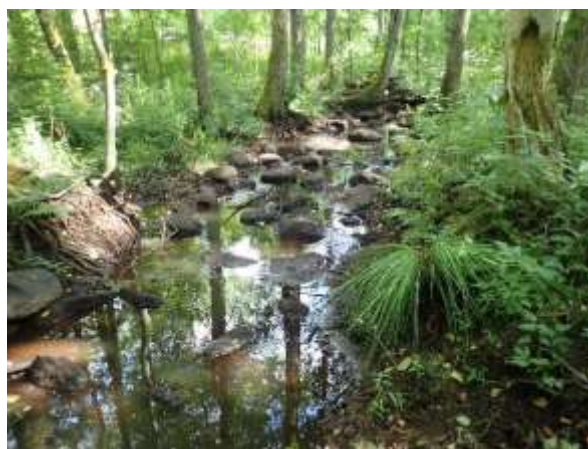
Blockrik kvill höjer värdet på sträckan.

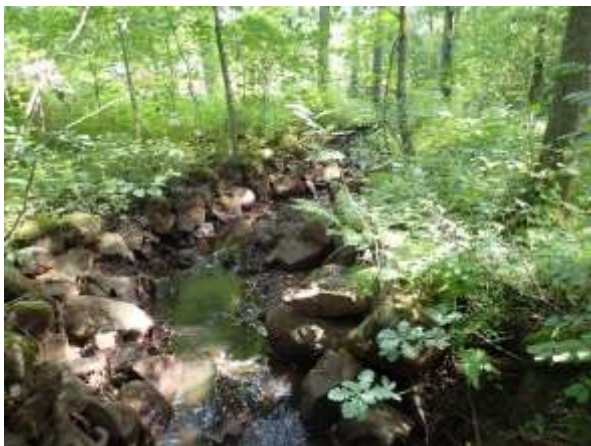
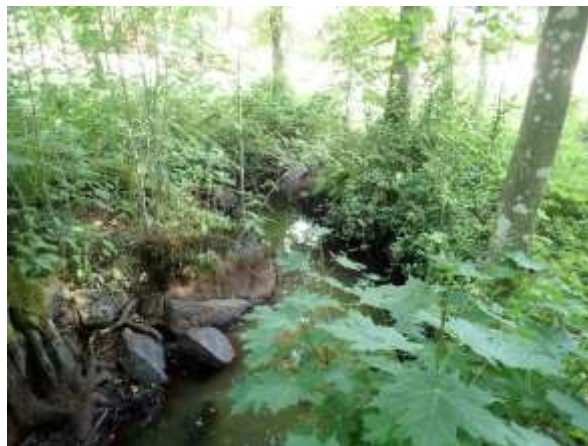
Upplagda sten ut med vattendraget och skogskanten innan sträckan uppströms går över öppen tomt och betesmark.

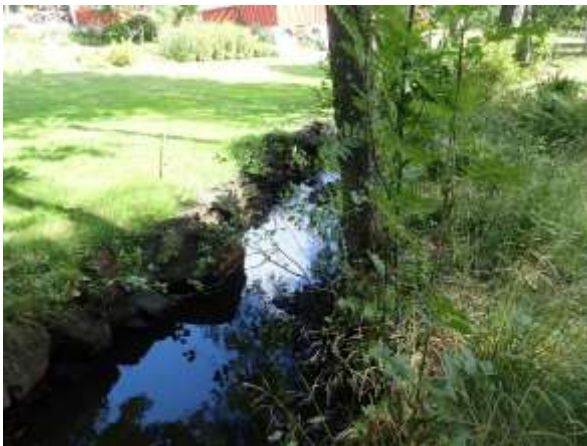
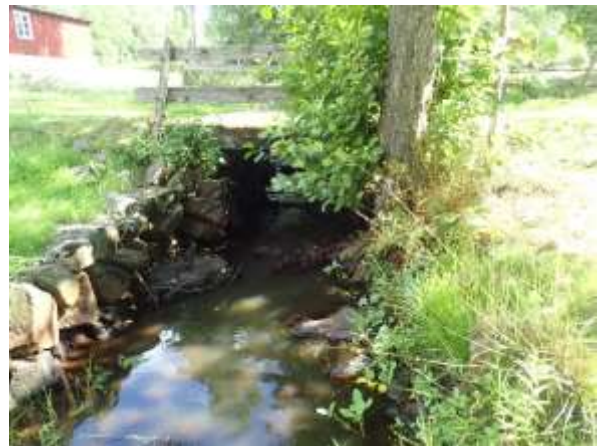
Nedre biten går igenom trädgård med en kantande stenmur, en cement bro (B30) delar sträckan. Här fanns utterspillning.

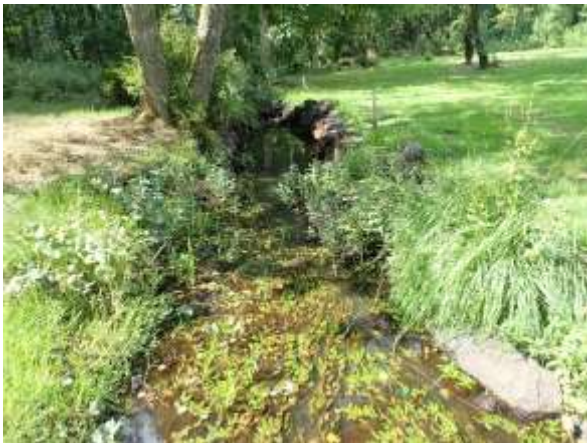
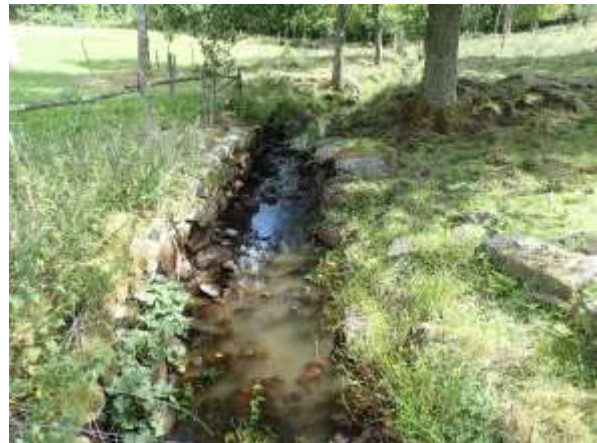
Vattendraget går öppet och blir bitvis igenväxt med nate. Den småblockiga miljön är bra uppväxtmiljö för öring men behöver skyddande växtlighet och skugga så att det inte växer igen.

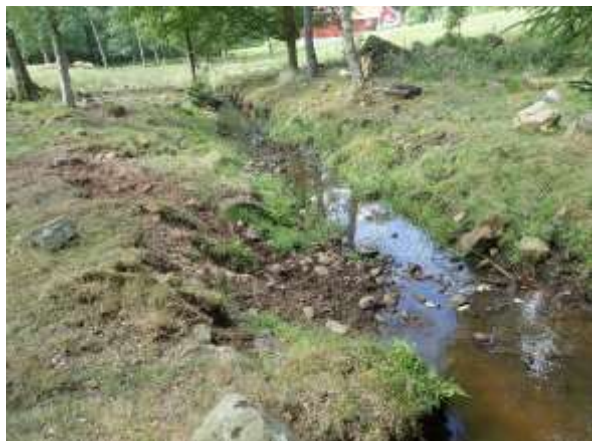
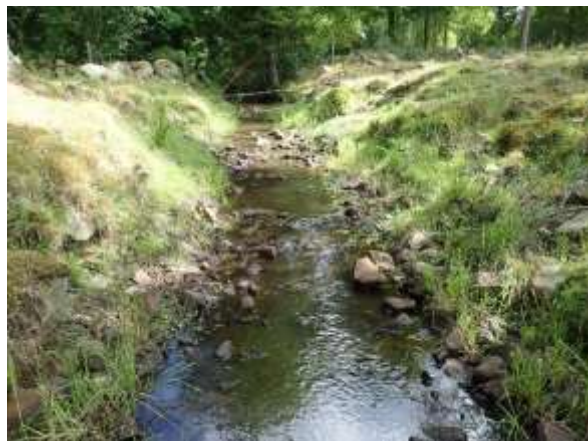
Djurhållningen påverkar vattendraget negativt med sedimentutförsel och öppen bäckfåra vilket gynnar tillväxten av grönalger. Här borde djuren hållas borta och man bör skapa en skuggande kantzon.

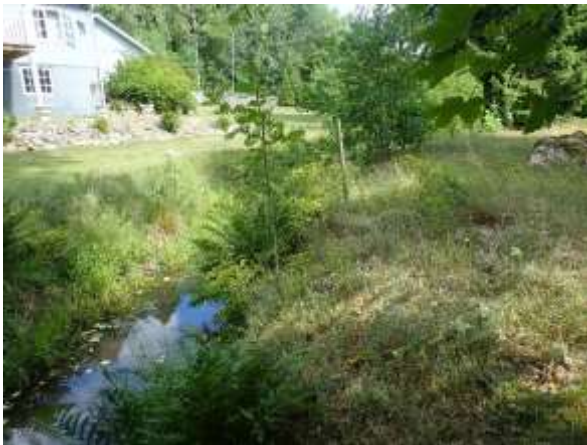
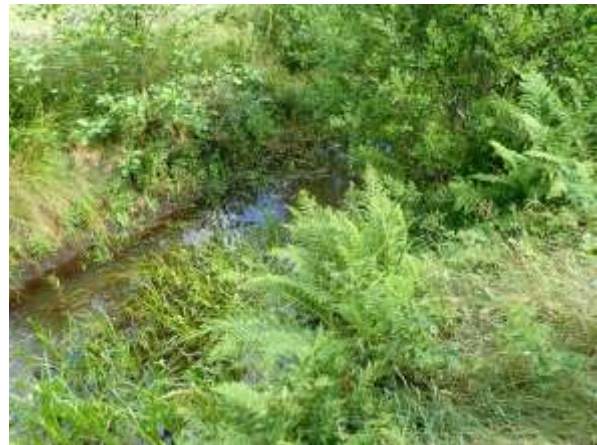
Nedre biten går igenom tomt och lövskog. Vattendraget är tidigare sänkt och rensat.

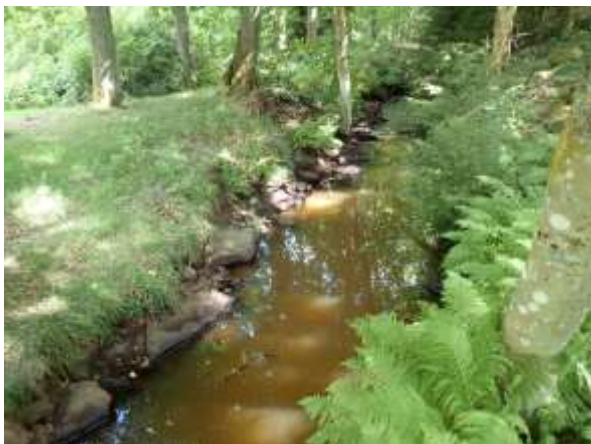
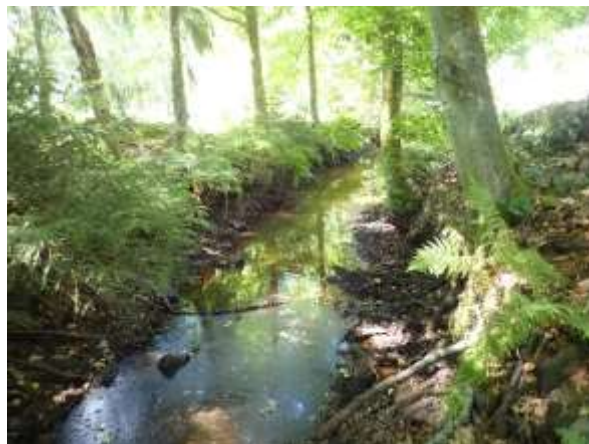
Vattendraget lämnar tomt och fortsätter rensad genom lövskog.

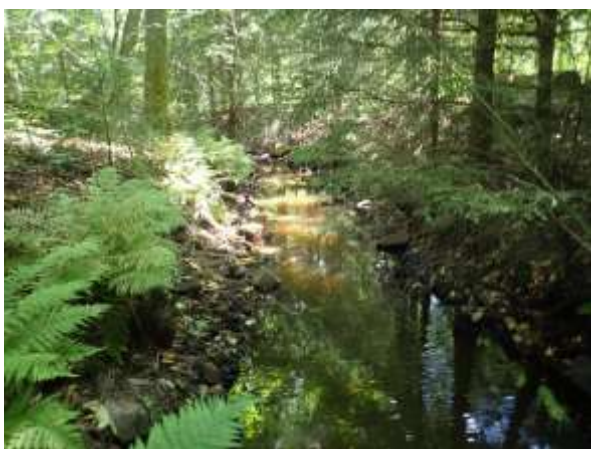
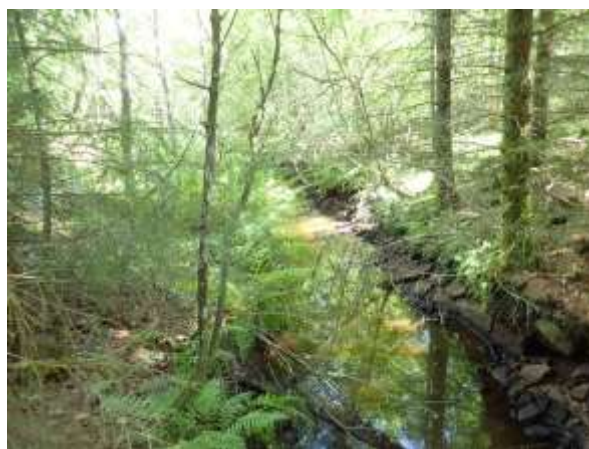
Potentialen finns till att förbättra och lägga tillbaka de block som ligger vid sidan om vattendraget.

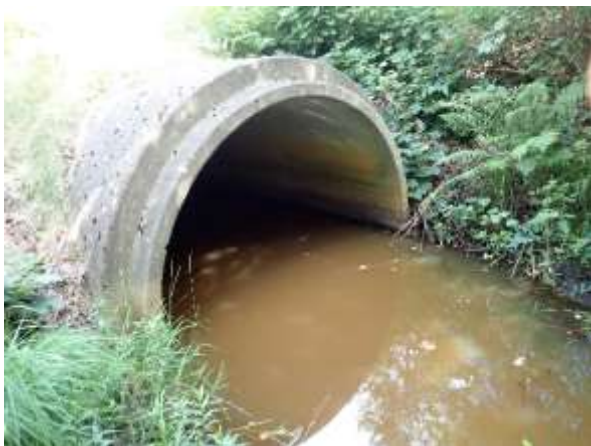
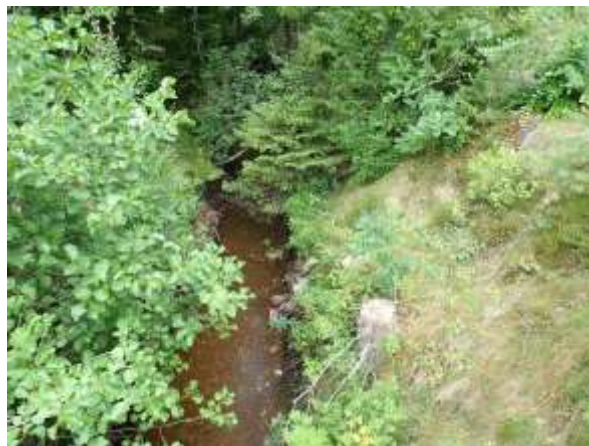
Vägtrumman (B31), järnockra påverkar vattendraget och färgar det rött.

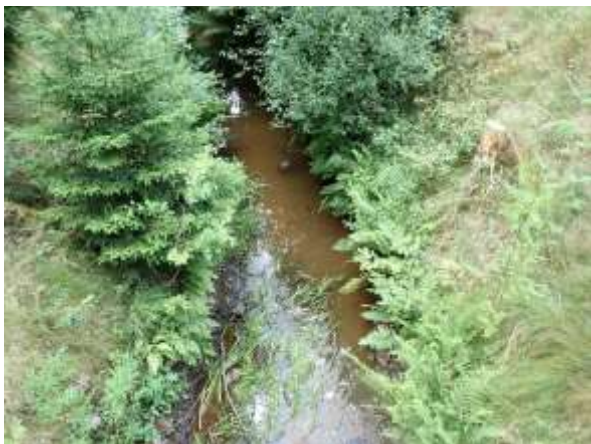
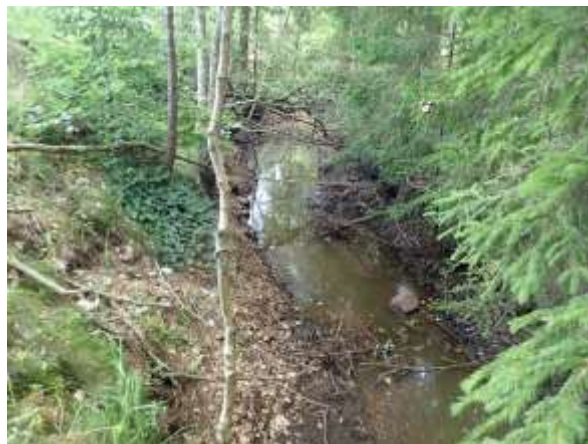
Potentialen finns att kunna återställa vattendraget.

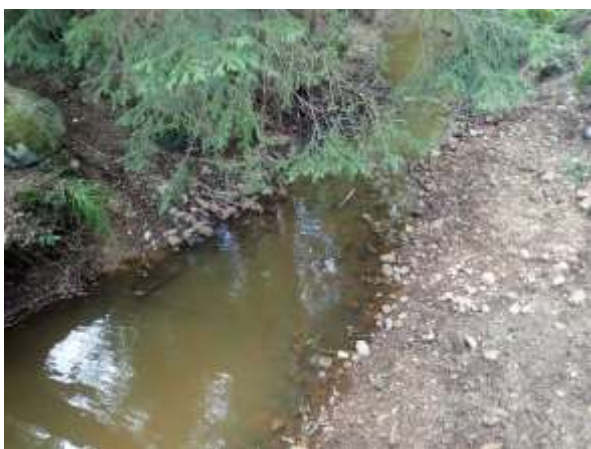
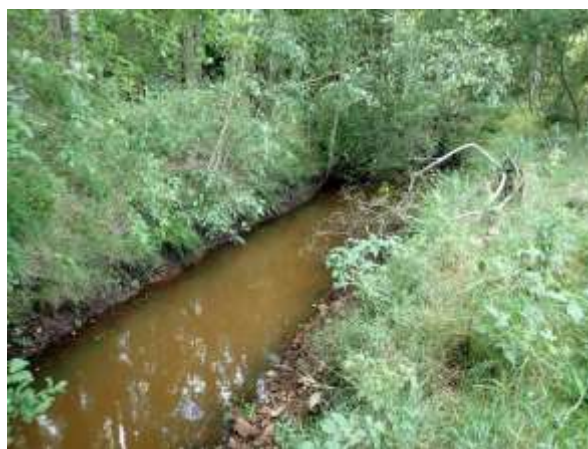
Vattendraget är sänkt, rensat och starkt påverkat av tidigare rensningar, men kan återställas till bra miljö för öring.

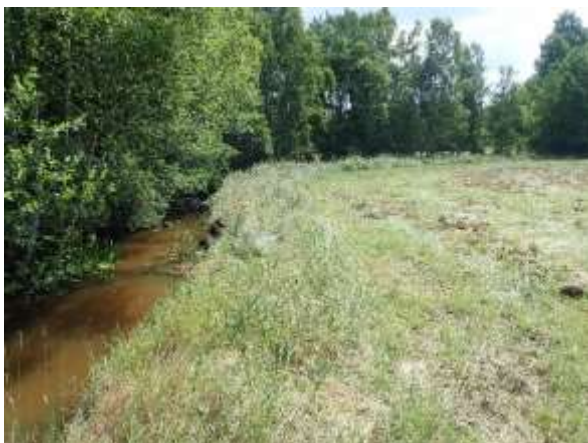
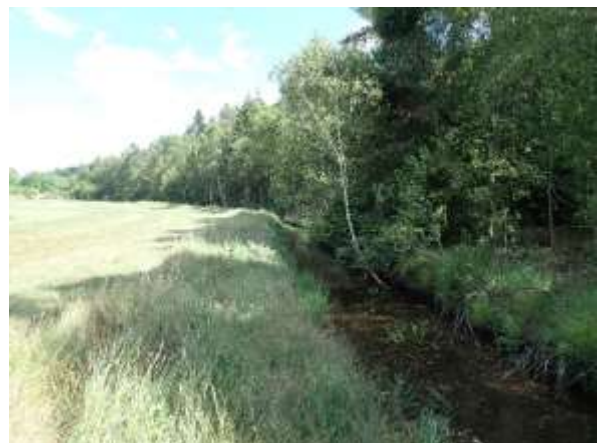
Nedersta biten går mellan lövskog och åker utan kantzon.

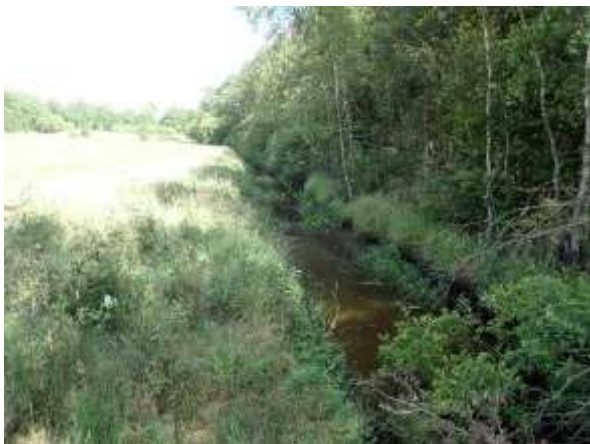
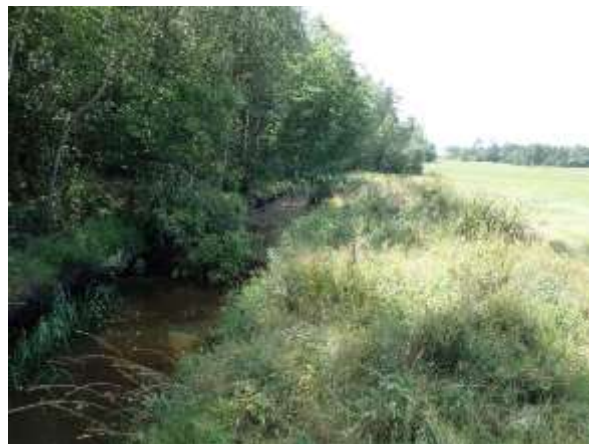
Vattendraget är starkt påverkat av tidigare rensning är nära igenväxt med en järnockra slam botten.

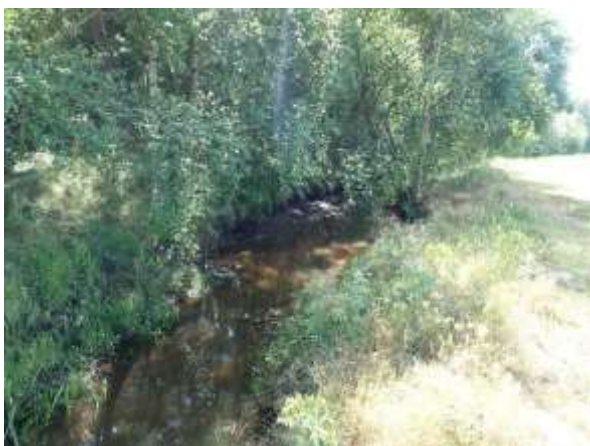
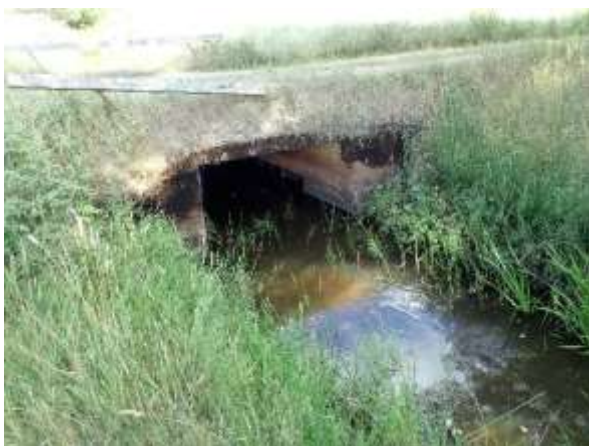
En cement bro delar av sträckan. Vattendraget går från södra sidans trädkantzon till att bli helt öppen och igenväxt.

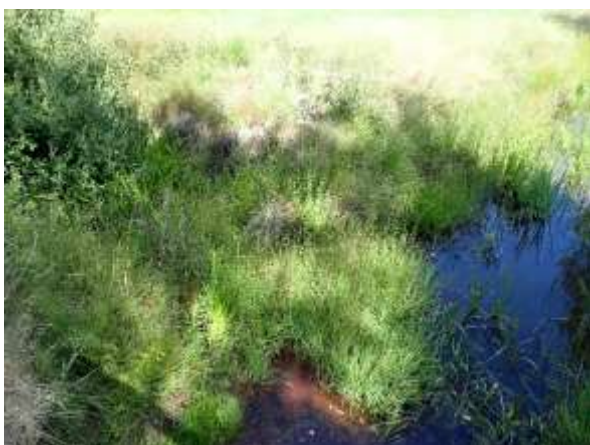
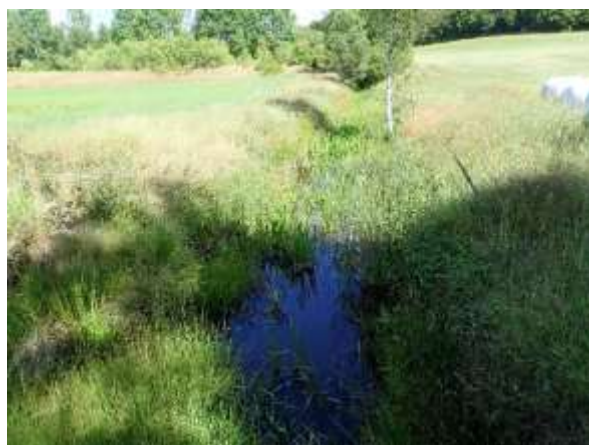
En järnockra påverkad bäck Biflöde (28) rinner in. Vattendraget uppströms bäckinflödet är närmast helt igenväxt.

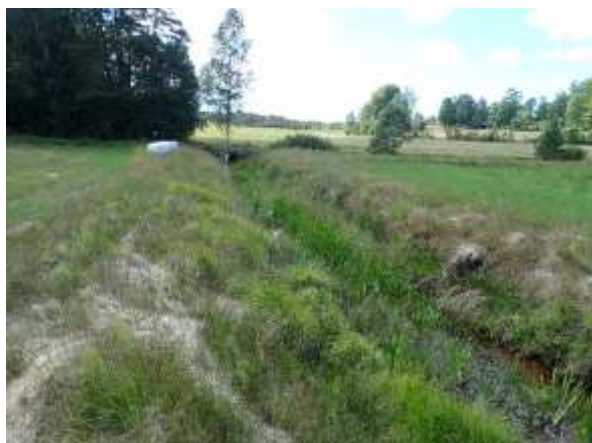
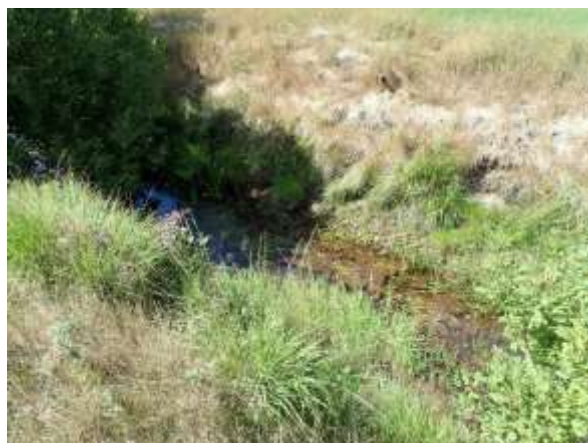
Vattendraget saknar kantzoner och blir helt igen växt.

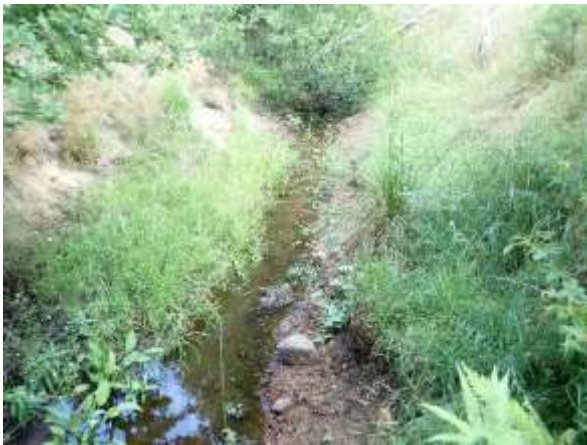
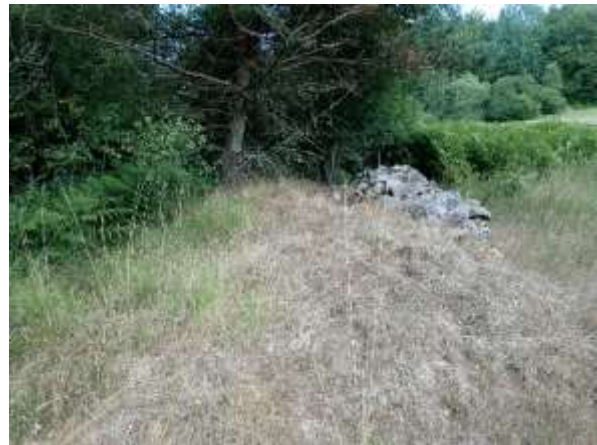
Vattendraget är djupt sänkt och stenmassor ligger på kanterna.

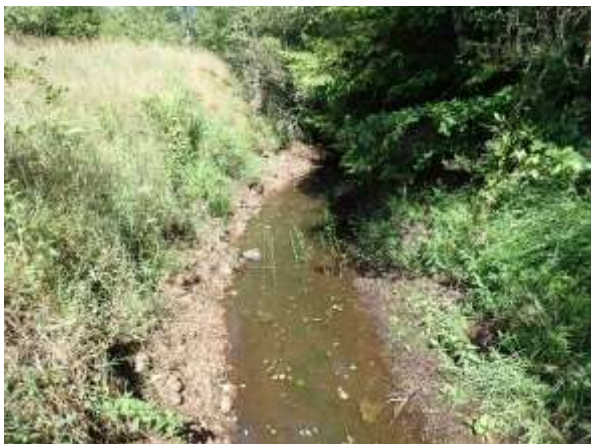
Potential finns att återställa vattendraget.
