## **Inventering av sträckor i Stensåns huvudfåra**

### **Bedömning av naturvärden**

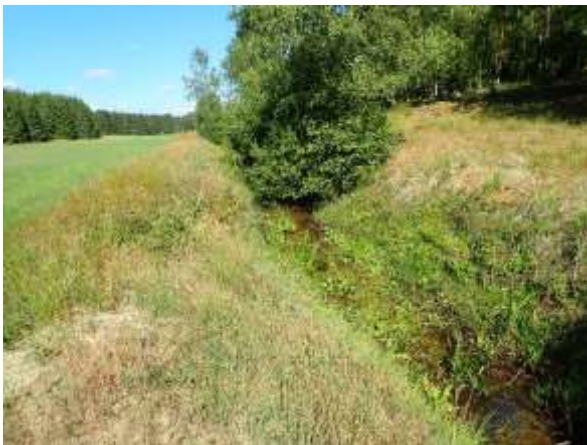
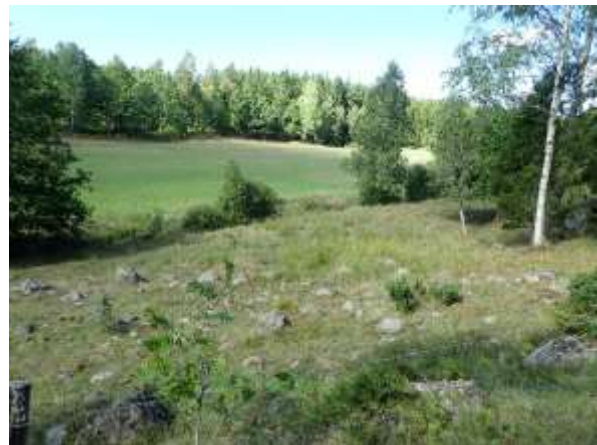
Sträckans nedersta bit. Kanterna och närområdet är blockrikt

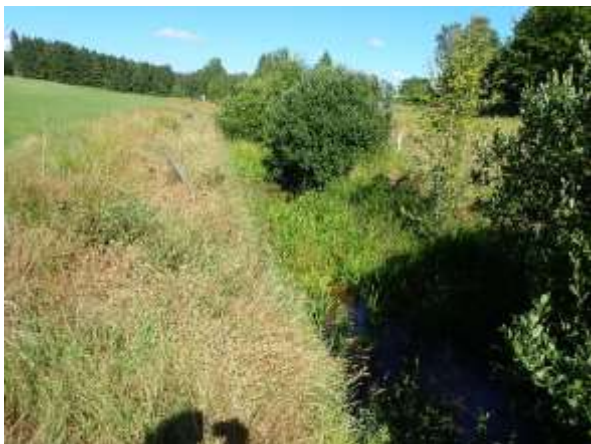
Vattendragsträckan blir mer och mer igenväxt.

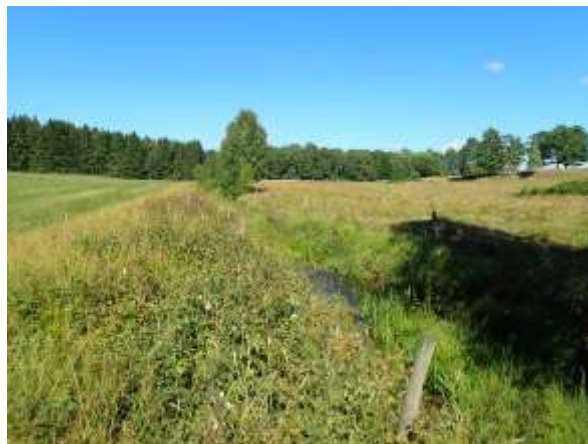
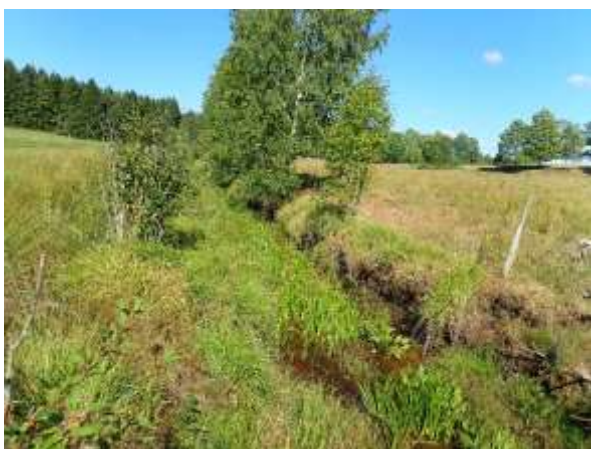
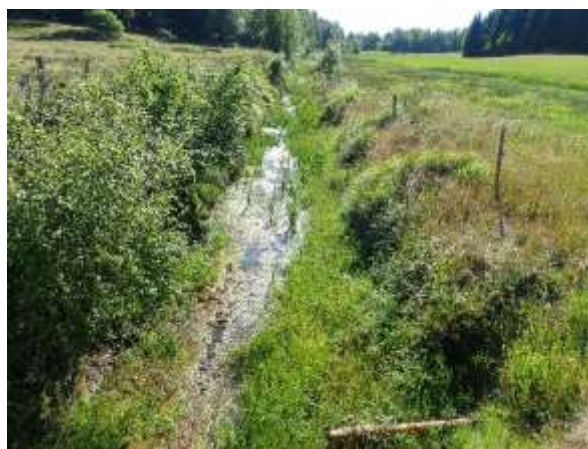
Vattendraget saknar kantzoner, är igenväxt med diverse övervattenväxter och grönalger.

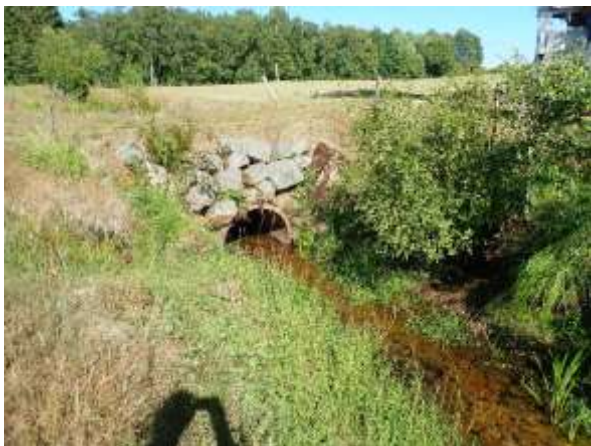
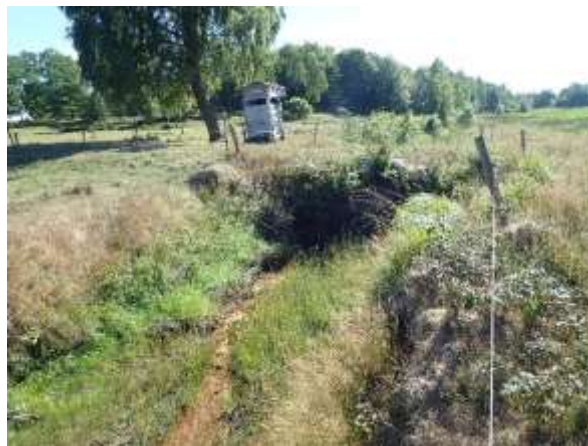
Nedströms och uppströms åkertrumma.

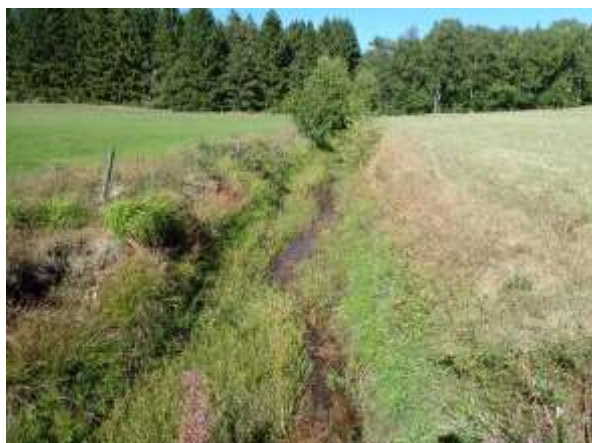
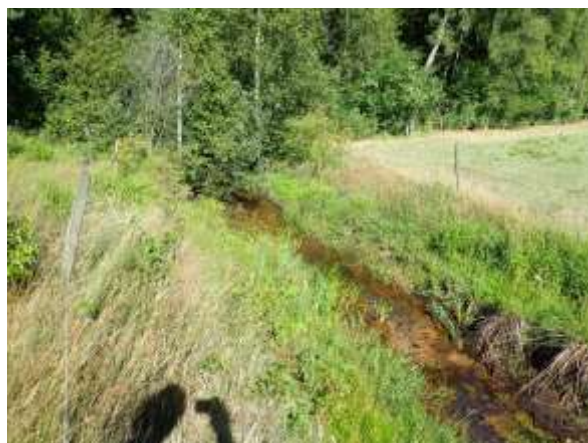
Översta biten på sträckan. Vattendraget liknar mest ett igenväxt slamdike.

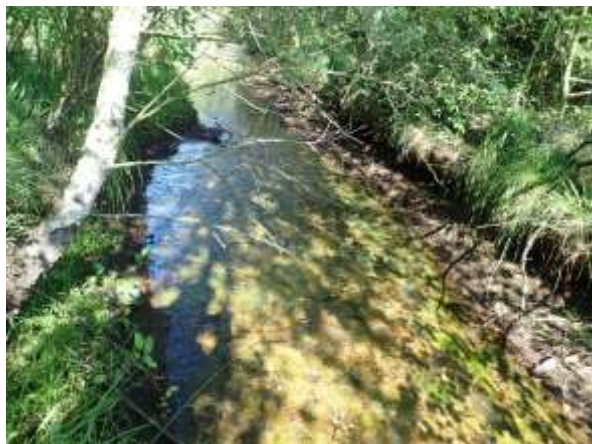
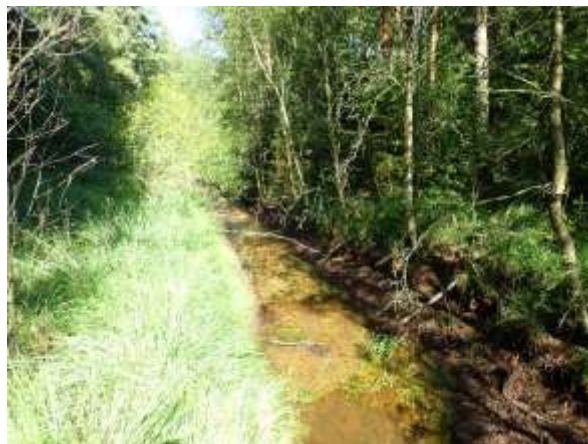
Vattendraget liknar ett brett slamdike när den går genom ett skogsparti.

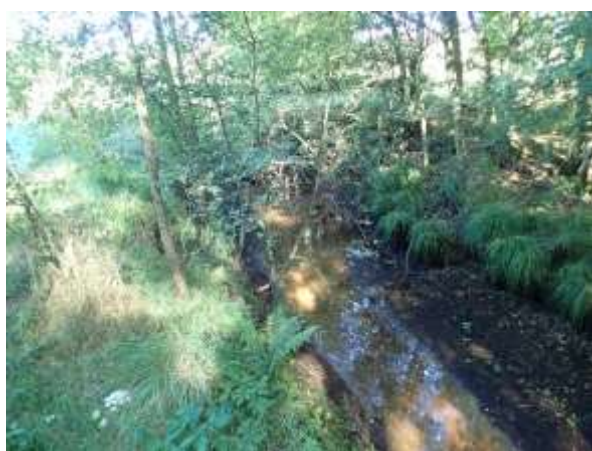
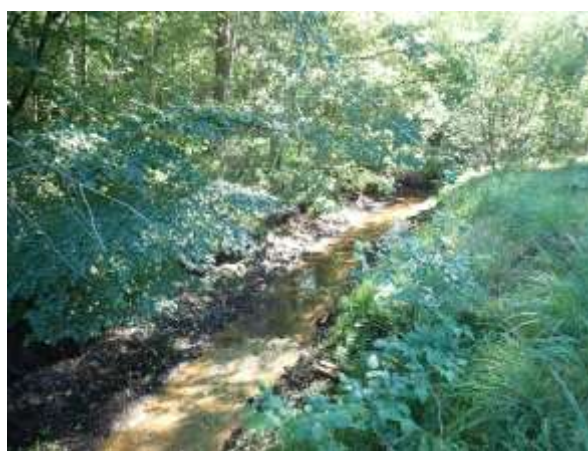
Vattendragets sträckning och närmiljö över skogsmark. Sten och block finns på vattendragets södra sida mot tätare skog. Vid restaurering får man troligen tillsätta sten och grus från annat håll.

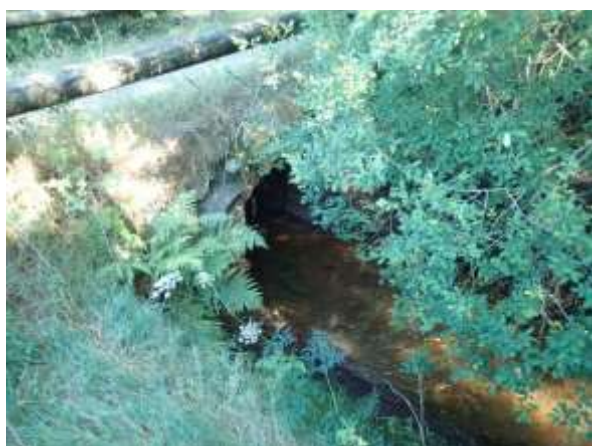
Åker väg avslutar vattendragssträckan. Uppströms går vattendraget åter över åkrar.

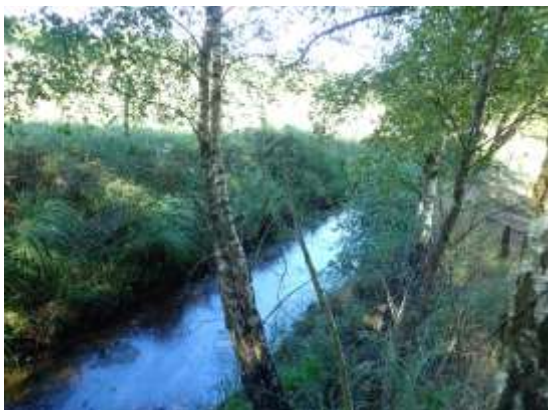
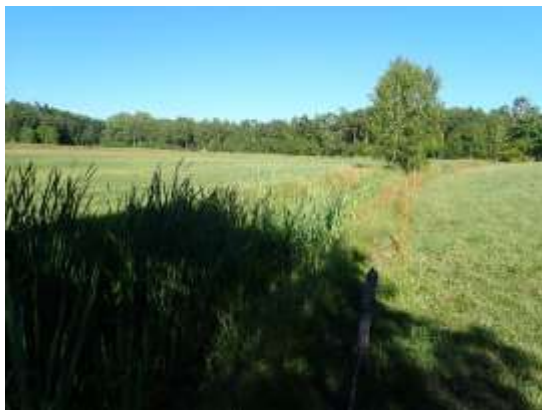
Där trädridå och skugga finns är Stensån öppen. Så fort träden är borta är vattendraget helt igenväxt.

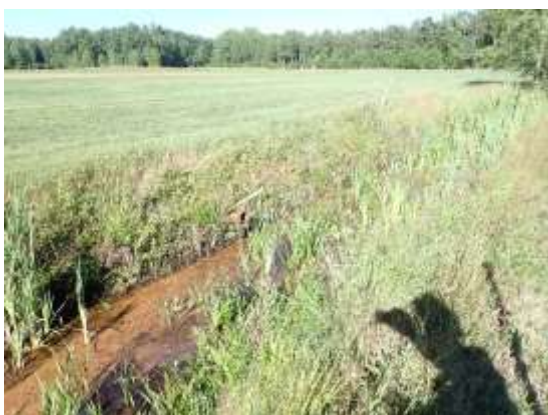
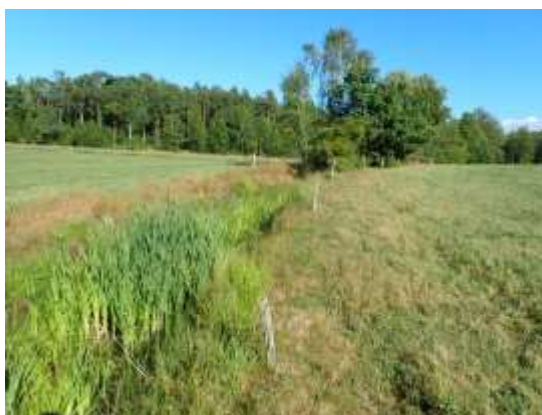
Järnockra och övervattenväxter dominerar vattendraget när det går öppet utan kantzoner.

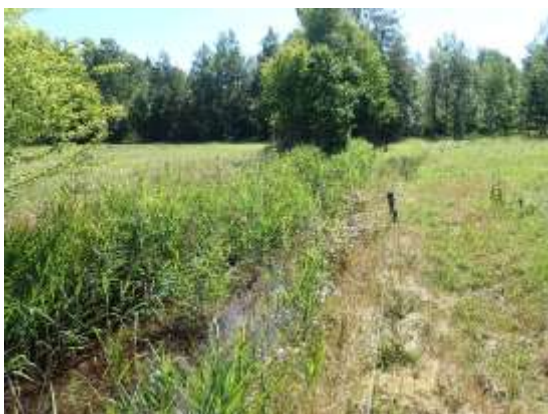
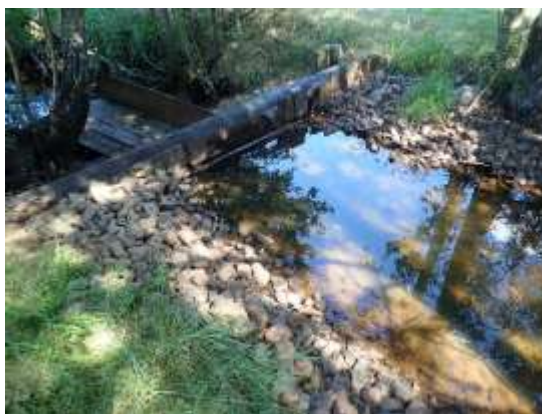
Sträckan går igenväxt men avslutas öppen där vattendraget går in i lövskogsmiljö och delas av vid den gamla ålkistan (VH13). Den nedrivna ålkistan är definitivt hinder för all fisk.

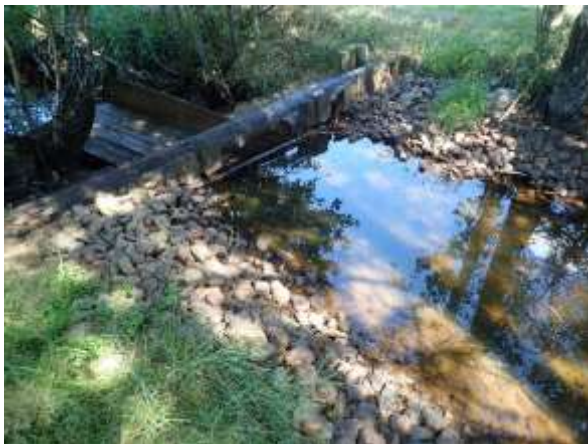
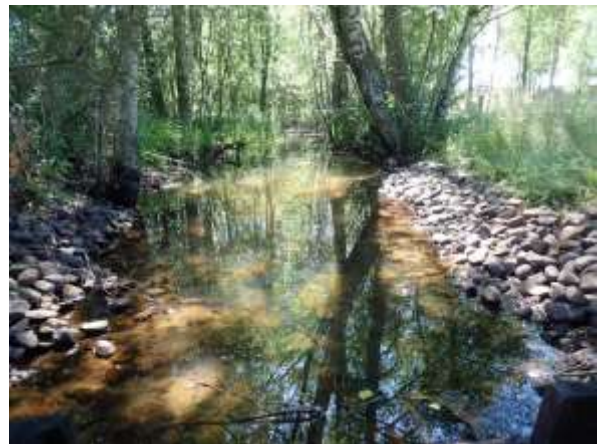
Dämmet (VH13) i form av gammal ålkista ned Vita sjö utgör definitivt hinder för all fisk.

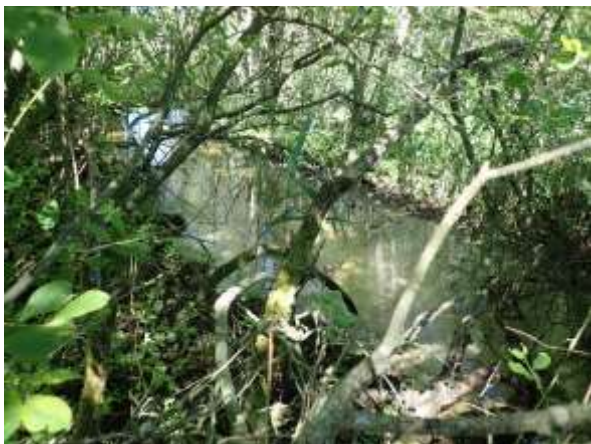
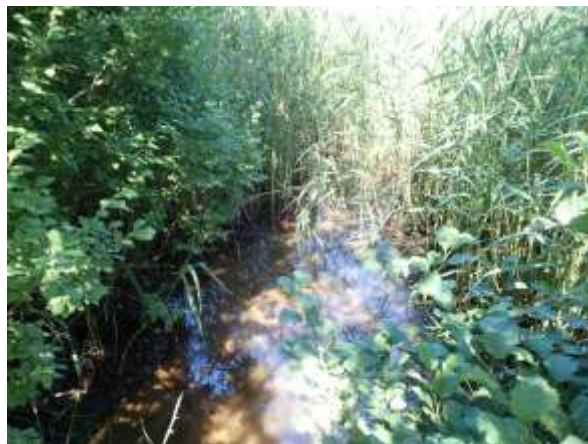
Nedströms Vita sjö går vattendraget går genom vass och videsnår med omgivning av lövskog.

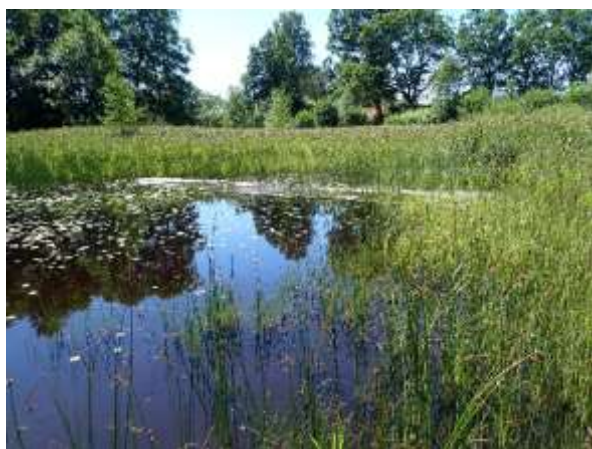
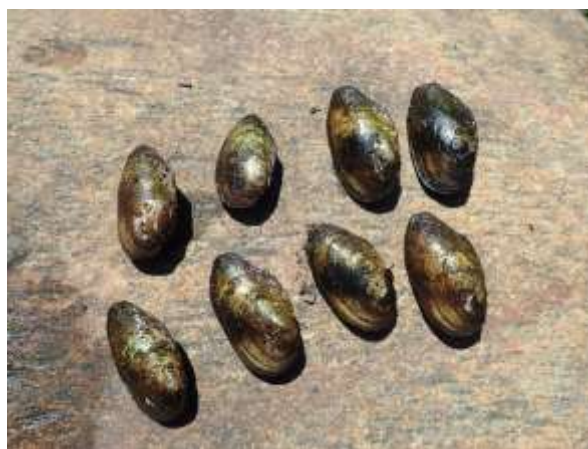
Utfödet ur Vita sjö. Vid utfödet och i sjön finns ett större bestånd av allmän dammussla.

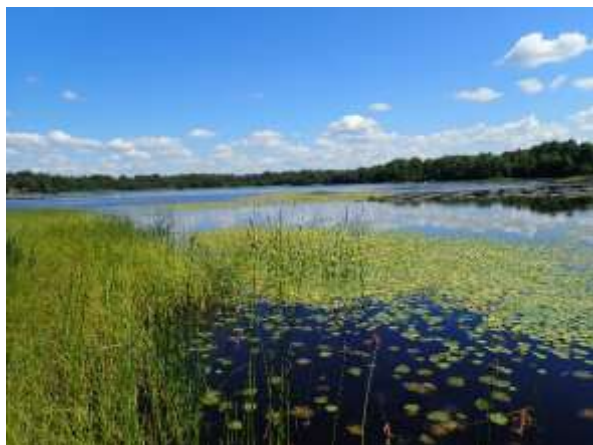
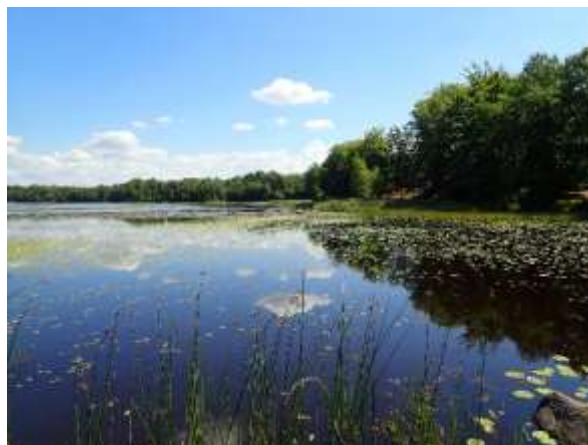
Sjögull blandat med näckrosor vid utflödet ur sjön.

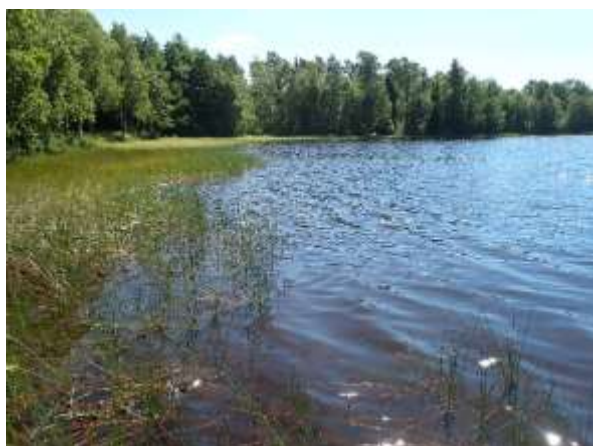
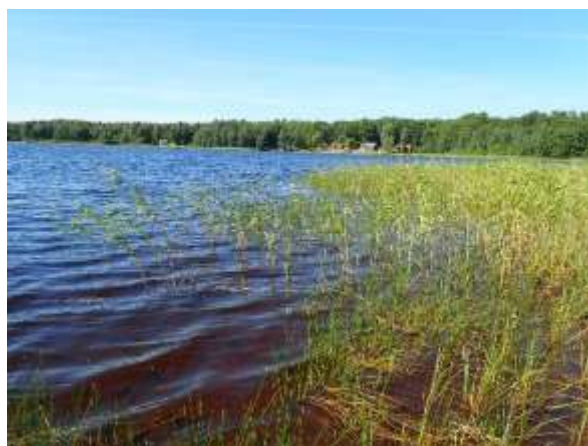
Ett vassbälte går runt sjöns stränder.

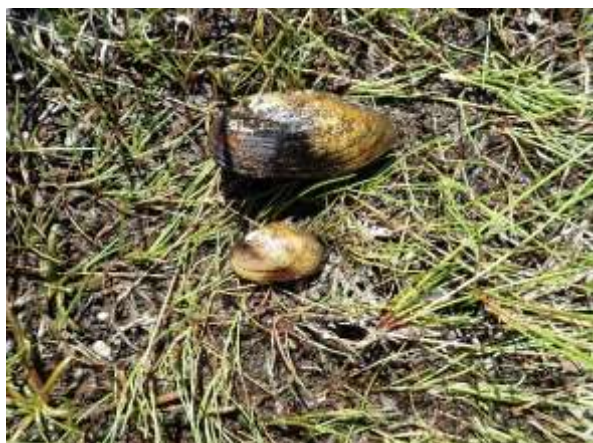
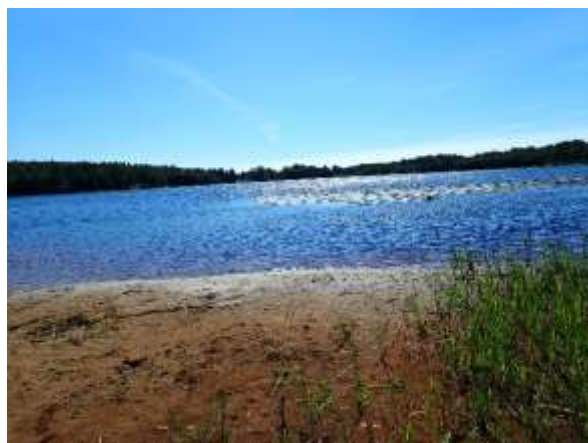
Adult och juvenil allmän dammussla. Utanför badplatsen där flödet från Svarta sjö kommer ut bekämpas sjögullet med inramade täckdukar.

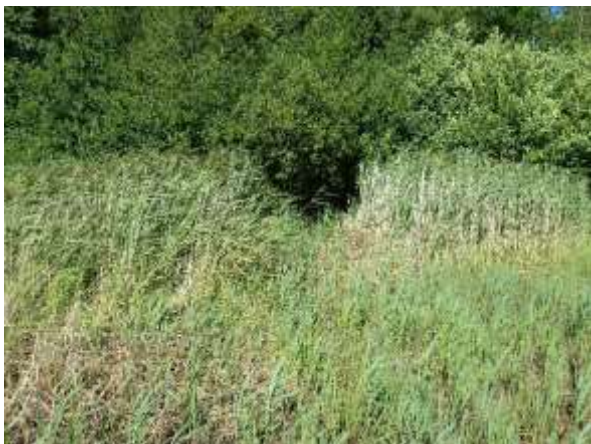
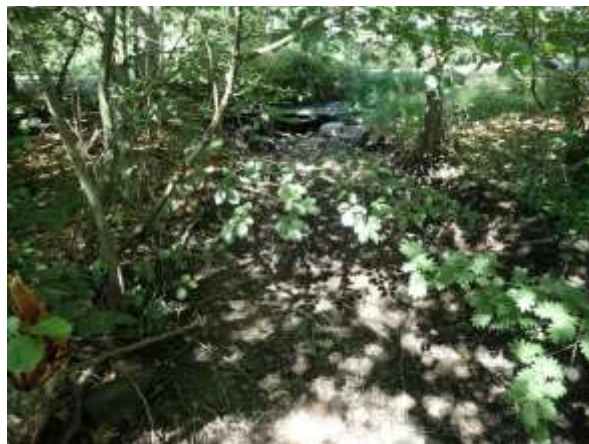
Inflödet i Vita sjö går genom vassbälte och var vid inventeringstillfället helt torrt.

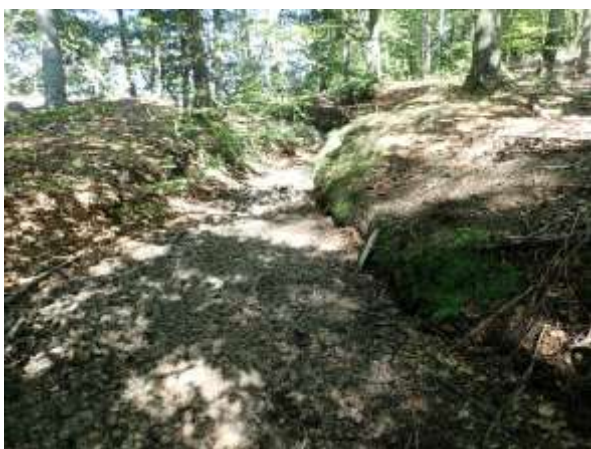
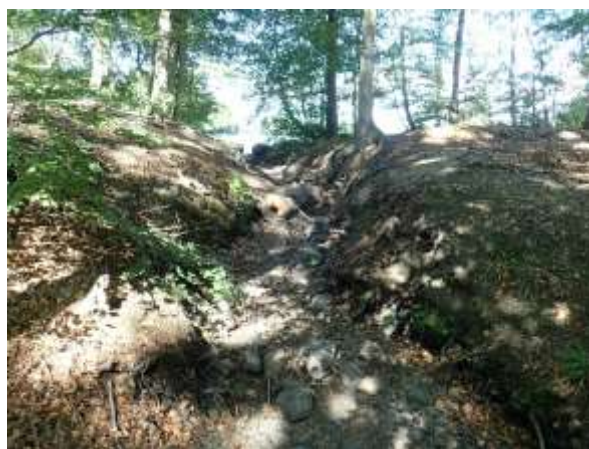
Vattendragsfåran har fin bäckbiotop men var vid inventeringstillfället helt torr.

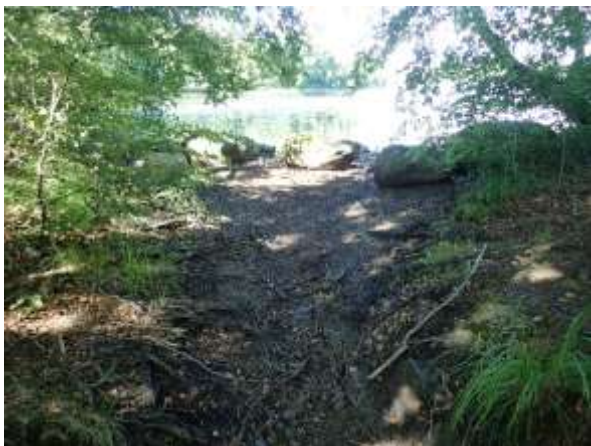
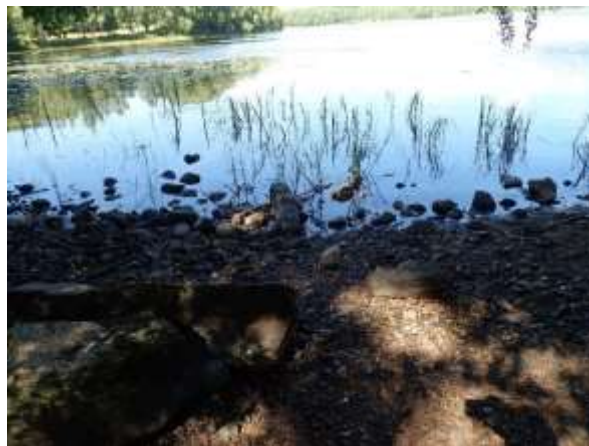
Utflödet ur Svarta sjö ligger något högt och kan göras så att vatten alltid finns i åfåran nedströms.

Åtgärdsförslag: Man behöver se över den korta sträckan som bör göras bli mer vattenhållande, det kan göras genom att skapa mer mångformighet med höljor. Man bör ta sänka den lilla kulle vid inflödet som hindrar flödet vid lågflöde så att mer vatten kan gå kontinuerligt i åfåran. Utflödet i Vita sjö bör göras så att fisken kan komma lättare upp i åfåran. Vägtrumman tas och byts ut, helst mot bro eller större trumma med bäckbotten.

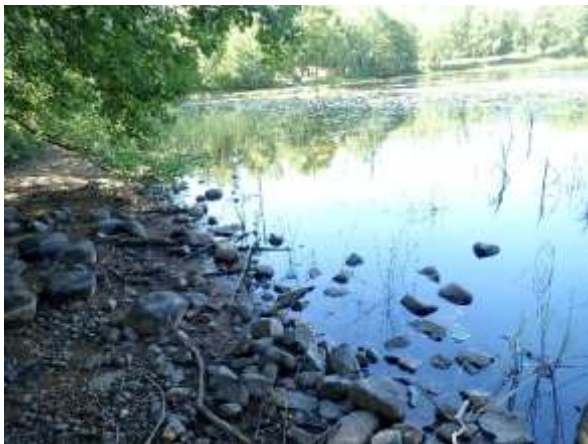
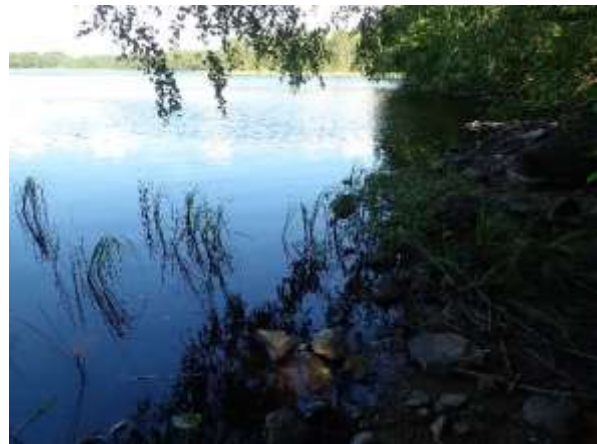
Utflödet ur Svarta sjö var torrt under inventeringen.

Åtgärdsförslag: Se över vattenuttag samt att avrinningsområdenas möjligheter att kunna få en mer vattenhållande funktion i Stensån avrinningsområde. Man behöver också se över om utflödet med sträckan mellan Svarta sjö och Vita sjö.

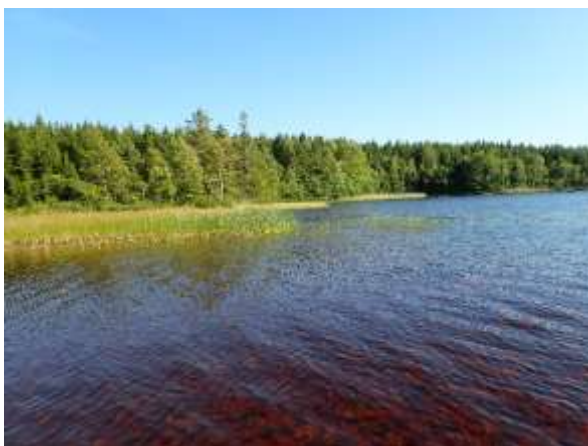
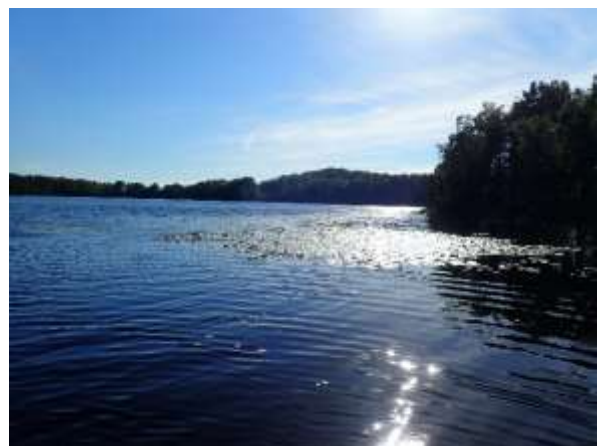
Svarta sjö utanför Stensåns inflöde och bäck 31.

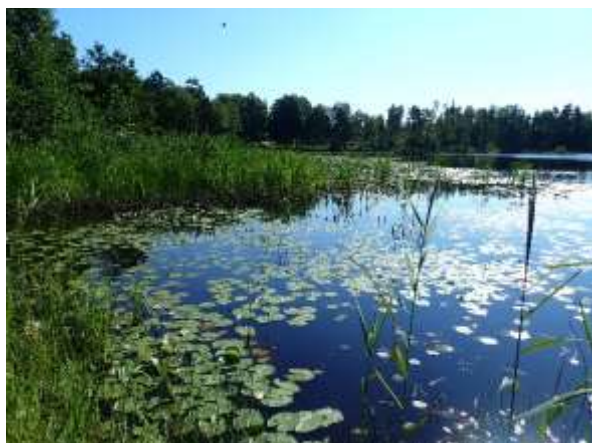
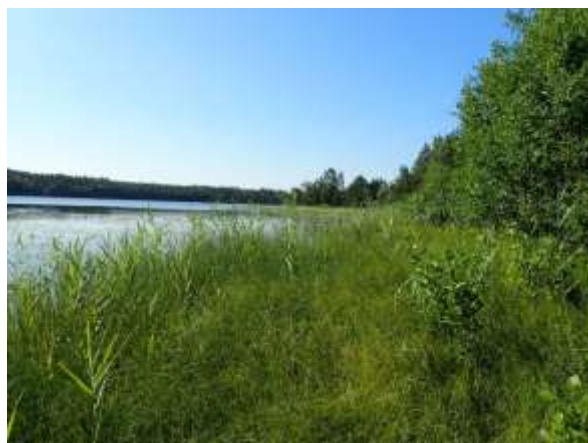
Svarta sjö utanför Stensåns inflöde i sjön samt bäck 32.

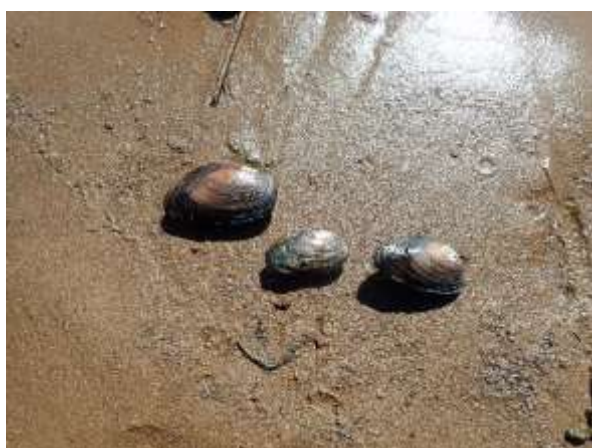
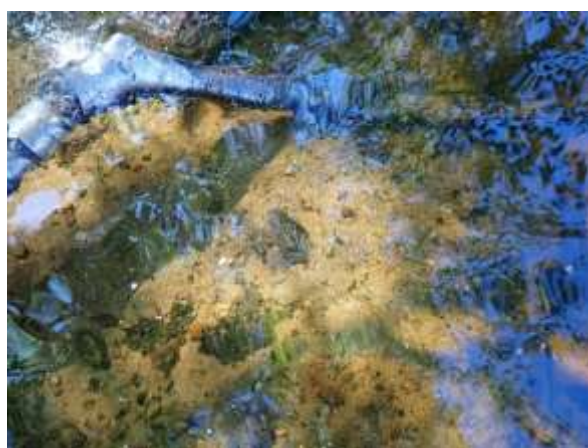
Ett fint bestånd av allmän dammussla finns i Svarta sjö.

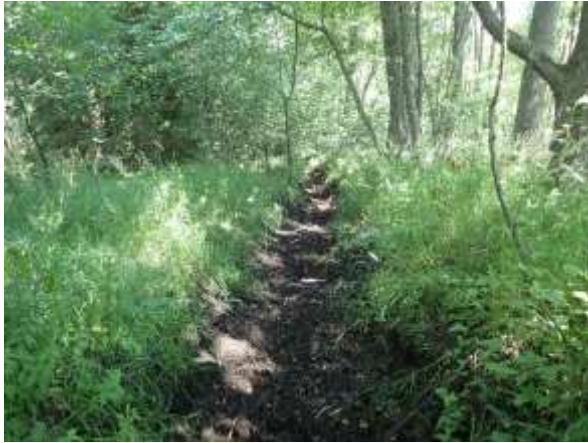
Stensån mot inflödet i Svarta sjö.

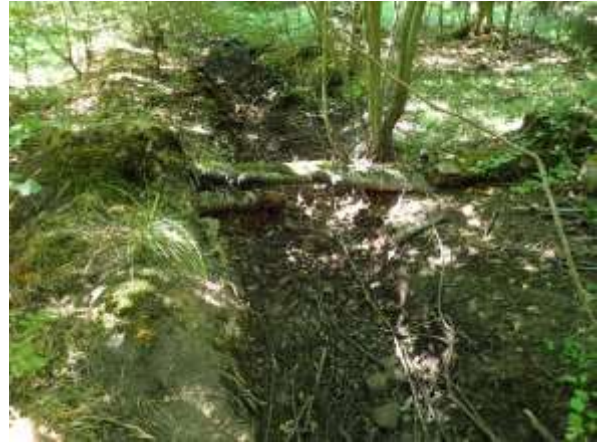
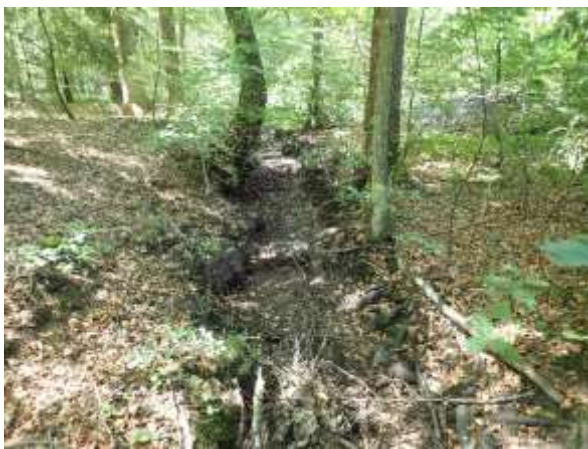
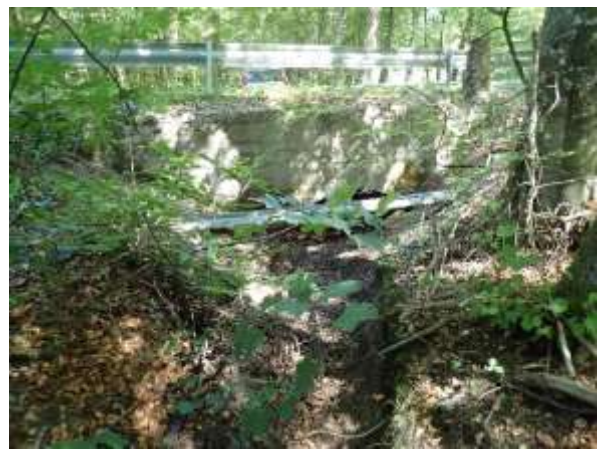
Beskrivning: Ån rinner nedre delen genom lövskog. Sträckan delas av landsväg (B40). Ovan landsvägen följer blandskog, tomtmark med damm finns på sydsidan. Trumman (B40) under landsvägen är för liten för vattendraget och har satts igen av sediment. Åns sträckning är starkt påverkad av tidigare rätning och rensning. Viss struktur finns av rötter och grus, en kort sträcka upp landsväg har mindre block och stenbotten. Ett litet dike kommer in från vänster (D35V) från skog. Ett utflöde (VU10) går in i en torr damm på (ca 30m\* 15m) ligger på högersida ned sommarstuga ca 25 m upp landsvägen. En liten skogsväg från hus (B41) går över vattendraget. Ovanför är ån rätad, ett potentiellt lekområde finns där ån svänger skarpt åt vänster. Enligt nära boende var det första gången på över 10 år som bäcken var torr. Sträckan kan i framtiden göras så att den fungerar som partiell strömvattenbiotop för lax/öring.

Bäckens utseende ned landsväg mot Skånes Fagerhult (B40).

Åtgärdsförslag: Här bör man göra ån mer mångformig samt tillföra sten, block och skapa förutsättningar för vattenhållande miljöer i åfåran. Dammens utflöde vid sidan bör göras om och så att dammen kan fungera mer som ett vattenhållande magasin utan vandringshinder. Den lilla skogstrumman byts ut mot träbro. Landsvägstrumman bör först rensas och sedan i framtiden bytas ut mot bro.

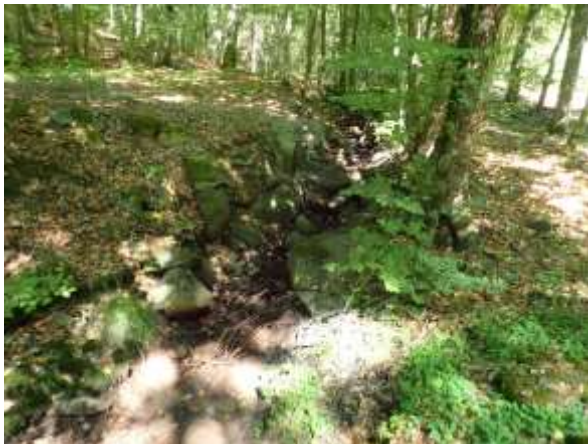
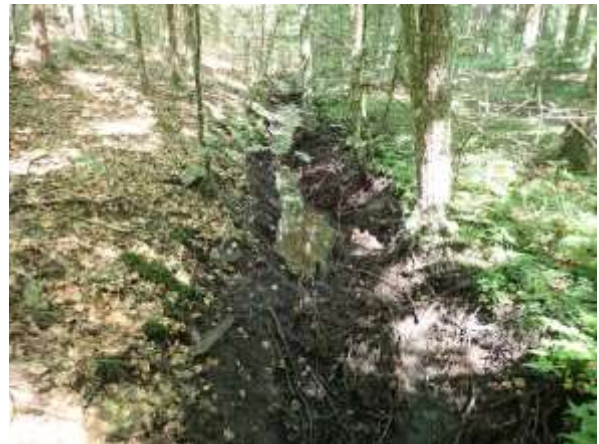
Bäckens utseende upp väg mot Skånes Fagerhult (B40).

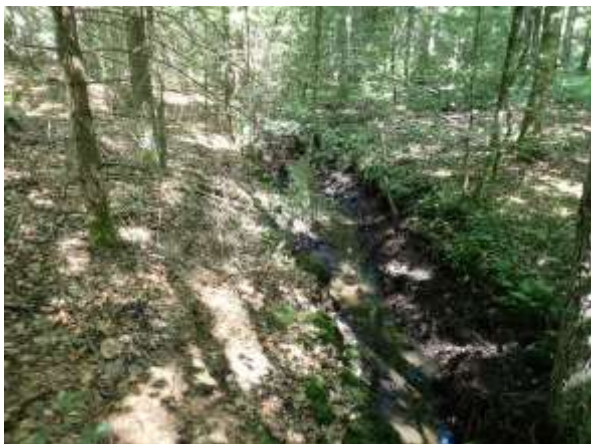
Enstaka hålor finns med lite vatten.

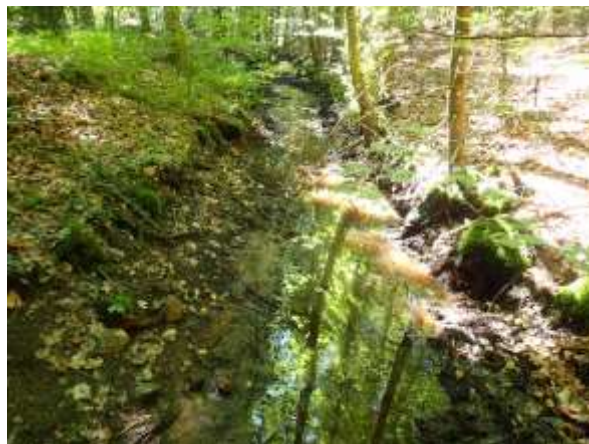
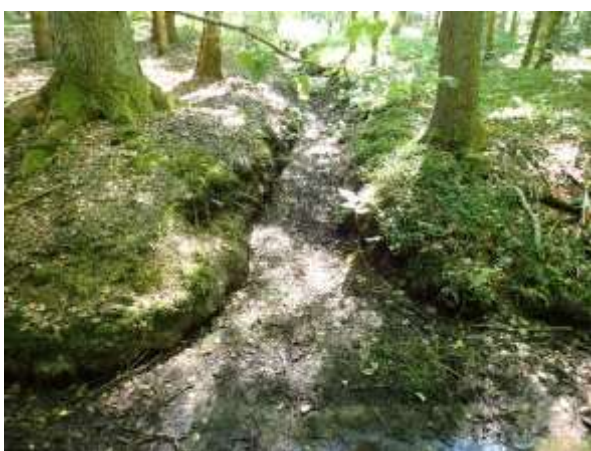
Dammen vid sidan om Stensån var alldeles torr.

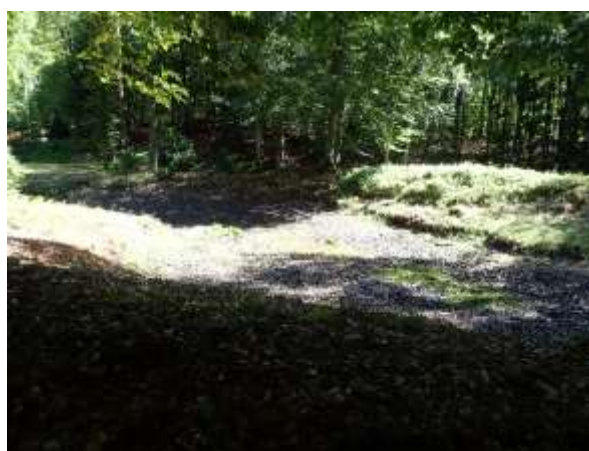
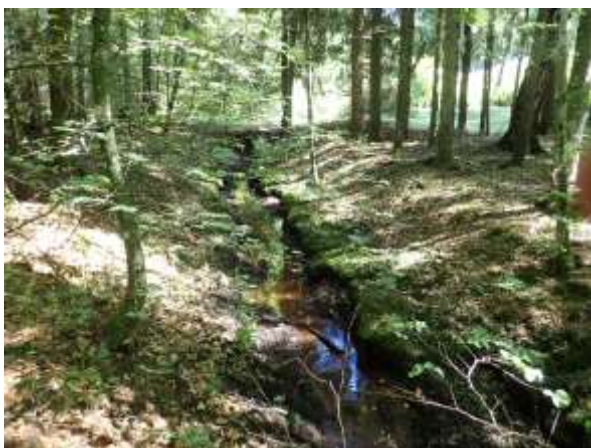
Vattendraget upp dammen har järnockra färgat vatten.

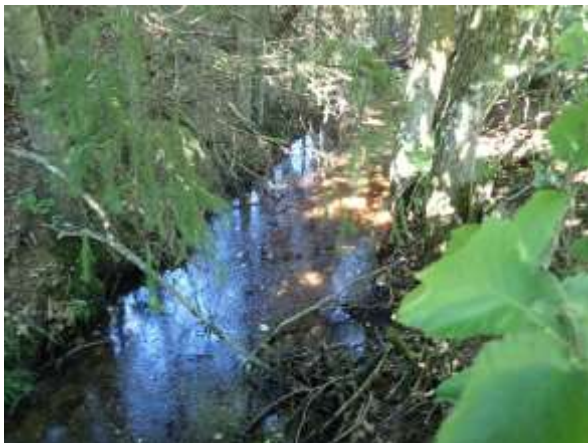
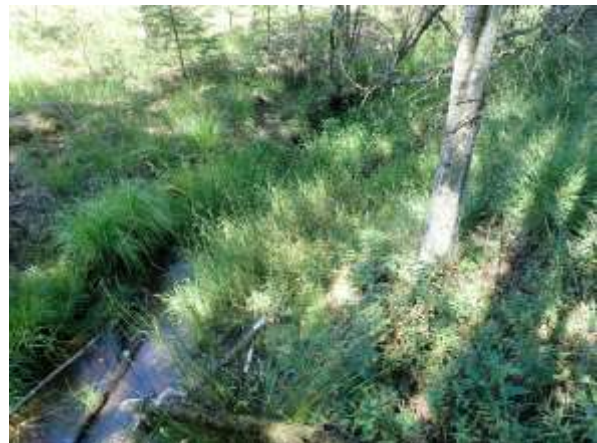
Vattendraget är tidigare rensad och rätad och går i nedre biten genom skog.

Förslag 2. En helt ny åfåra görs med grus stenbotten görs samt att lövträdsbeklädda kantzoner skapas ut med hela sträckan.

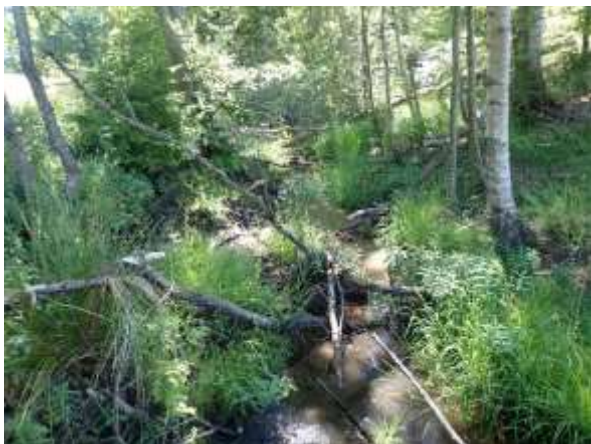
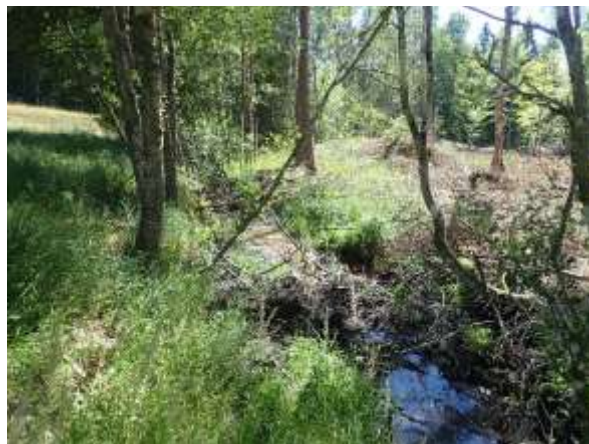
Avverkning har skett på vattendragets norra sida. Gran har nyplanterats.

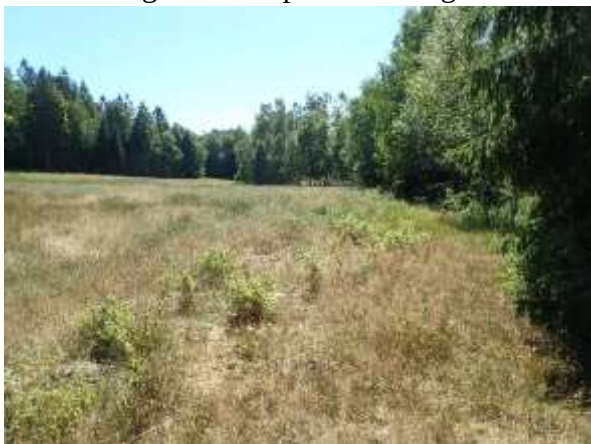
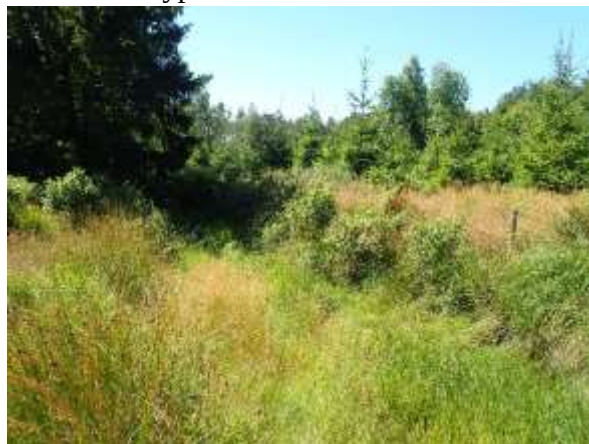
På vattendragets södra sida finns en gles lövridå mot åker. Där träd fattas är vattendraget helt igenvuxet. Som på norra sidan består av granplantering.

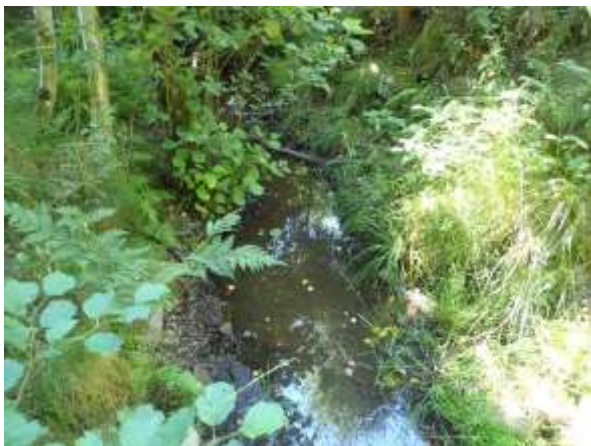
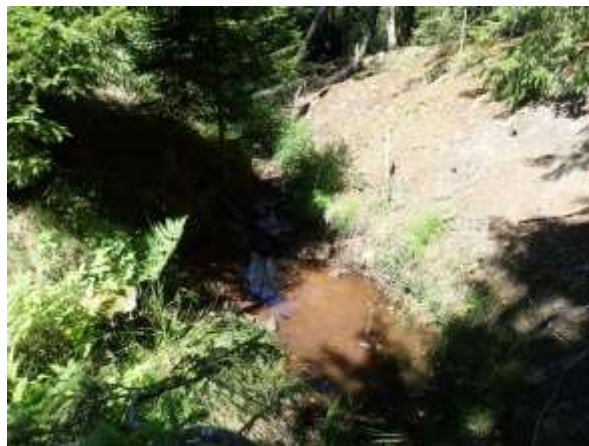
Direkt ned där det torra diket kommer in svänger bäcken 90 grader och det bildas en djupare hölj. Här finns troligen fisk. Potential finns att återställa vattendraget här ifrån och ned till Svarta sjö. Ovanför försvinner vattnet helt över mossmark.

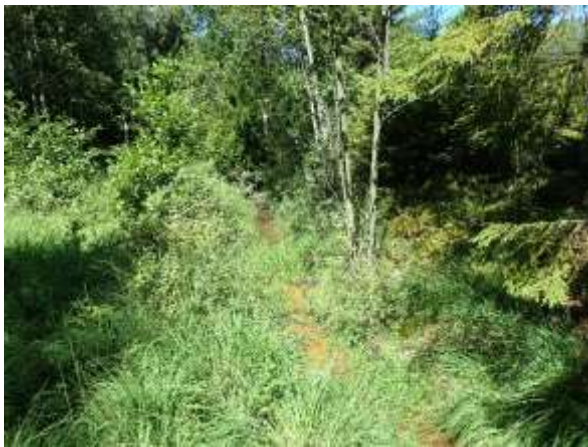
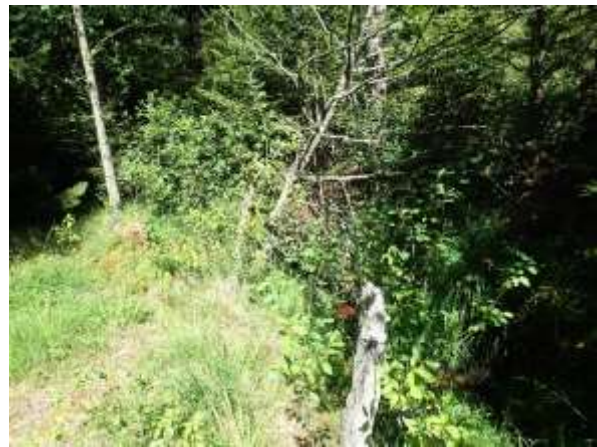
Vattendragsfåran liknar mest ett järnockradike och kommer från mossmark.

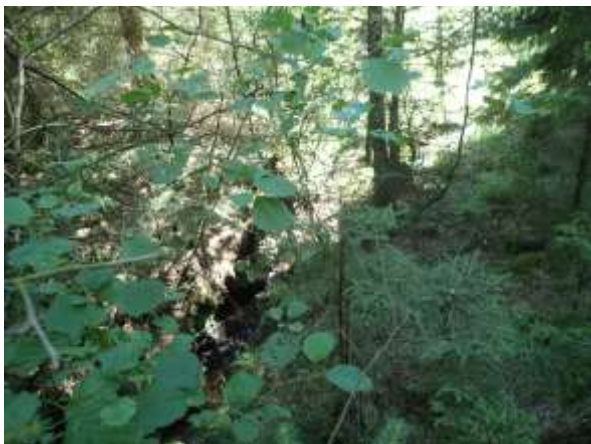
Vattendraget är torrt över skog/mossmark.

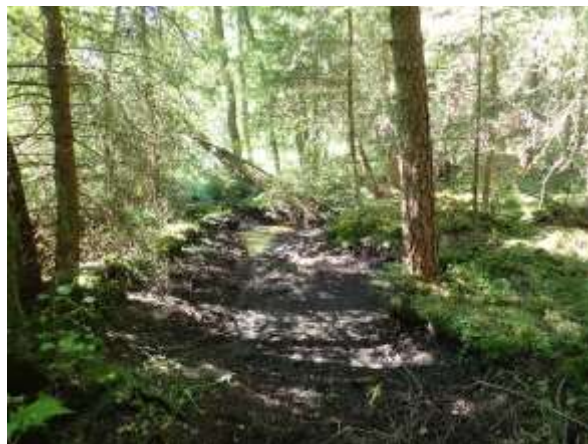
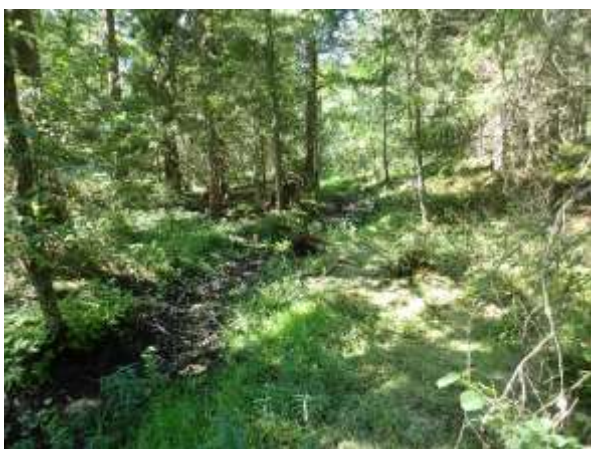
Ibland finns höljor med järnockravatten.

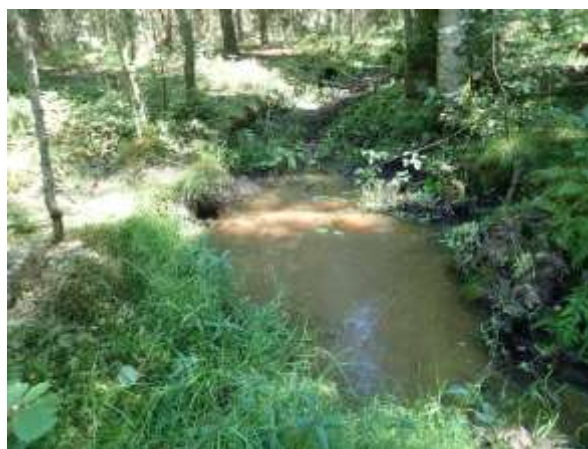
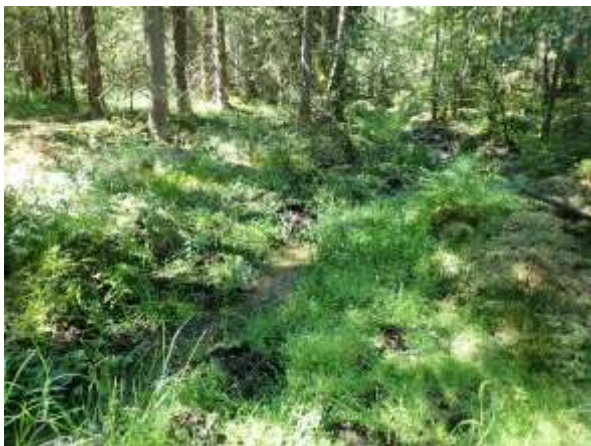
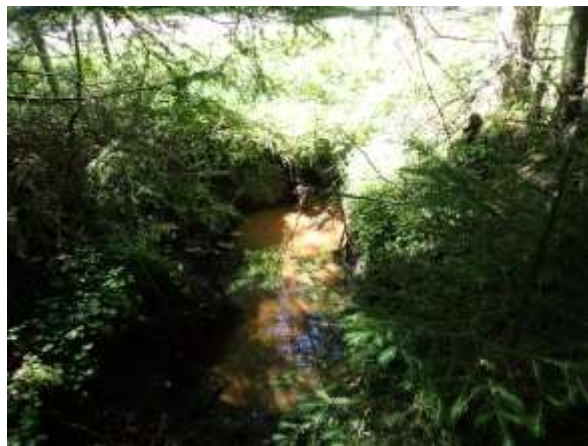
Vattendragets sträckning vid Porkenahult. En hölja ned vägtrumman.

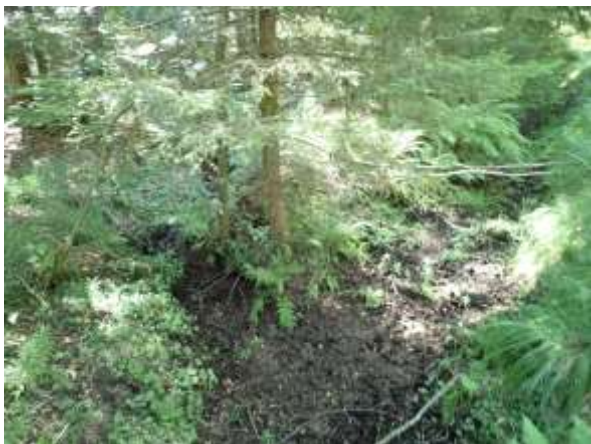
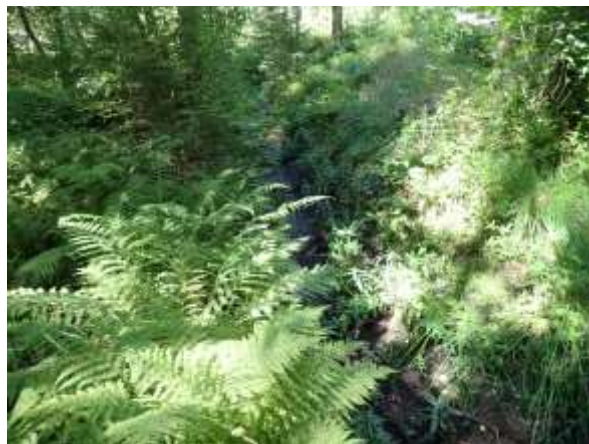
Bäckdelning Stensån-Bäck 33. Båda delarna är torra.

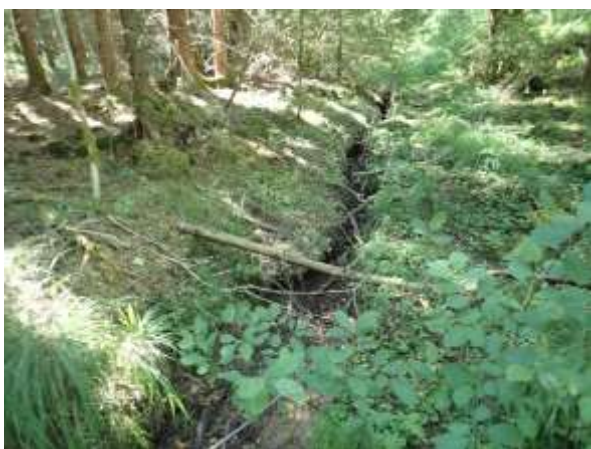
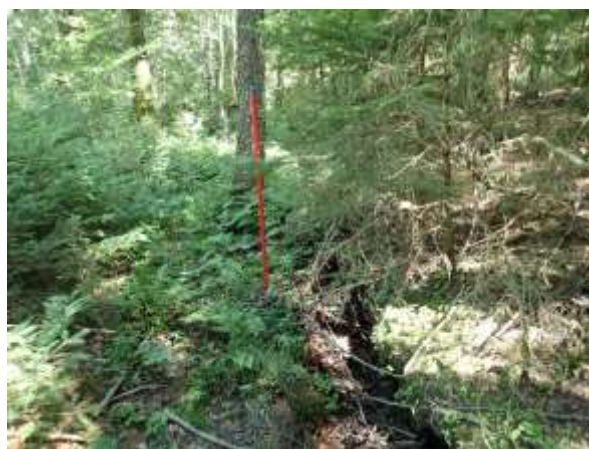
Stensåns övre delar går genom barrskog och mossmark.

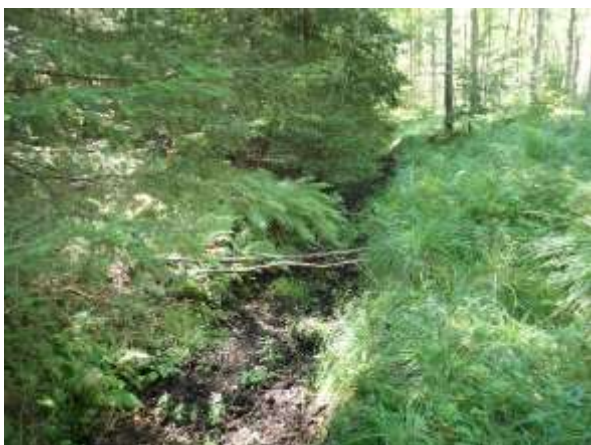
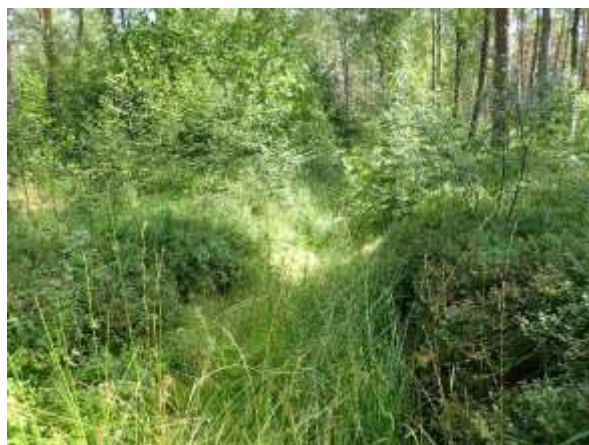
Bäck 33 (6252686:135204). Samt där vattendelaren mellan Stensån och Smedjeån är. Många diken finns och det går inte att urskilja vad som är dike och vattendrag.

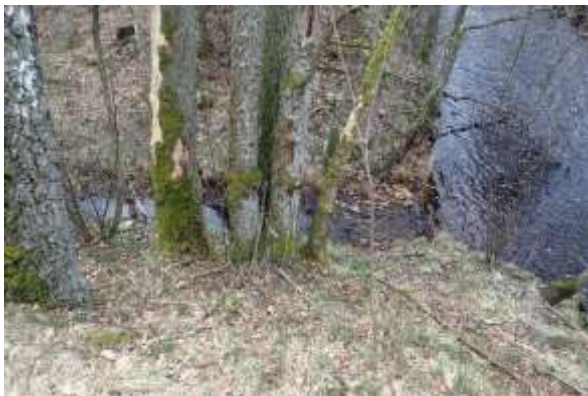
Bäckensutflöde i Stensån samt upp utflödet.
