## **Inventering av sträckor i Stensåns huvudfåra**

### **Bedömning av naturvärden**

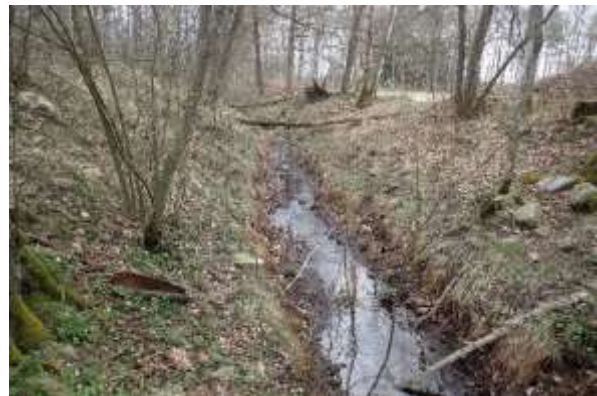
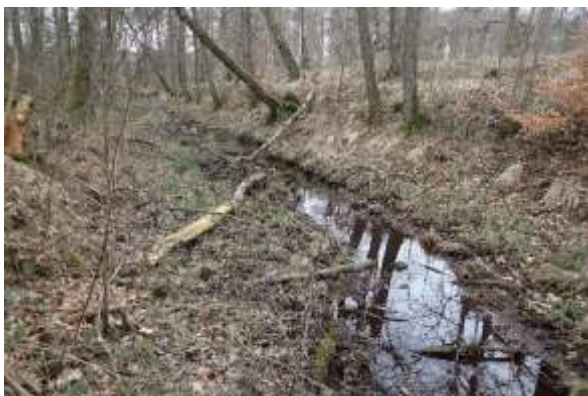
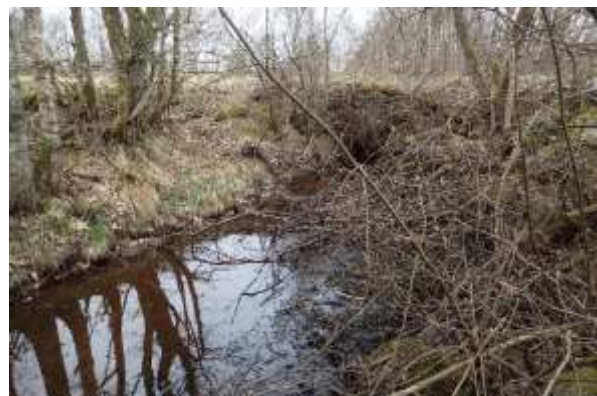
Bäcken och den stenbro som går över vattendraget.

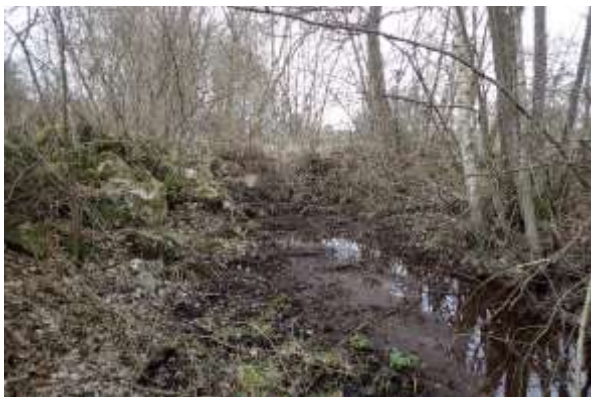
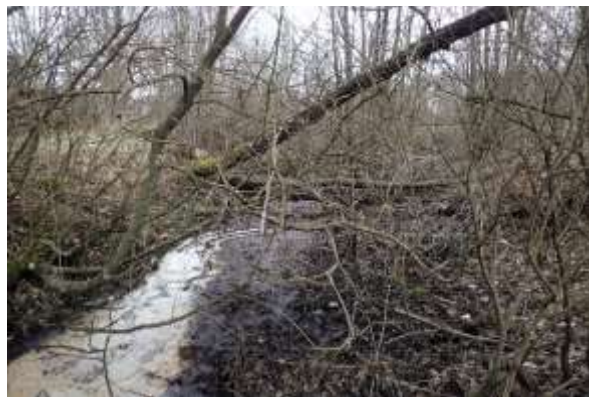
Stenbron är nära igensatt, Stensån har troligen gått i denna åfåra vilket bör undersökas mer.

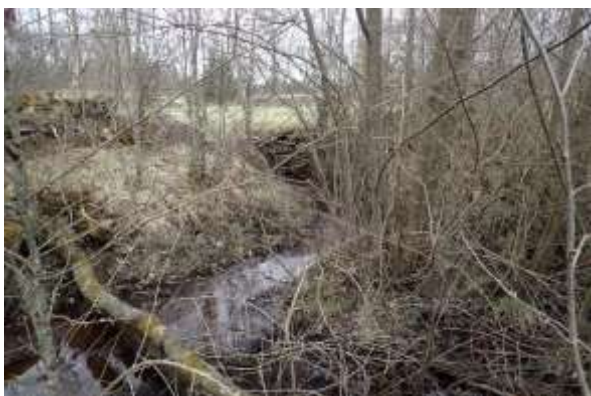
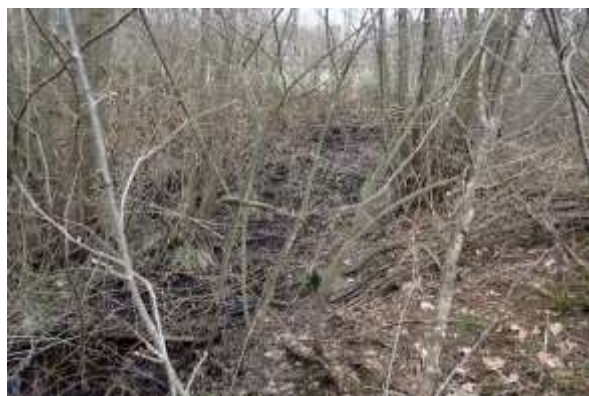
Ett litet täckdikat sidflöde kommer in uppströms är sträckan när igen växt av diverse buskage.

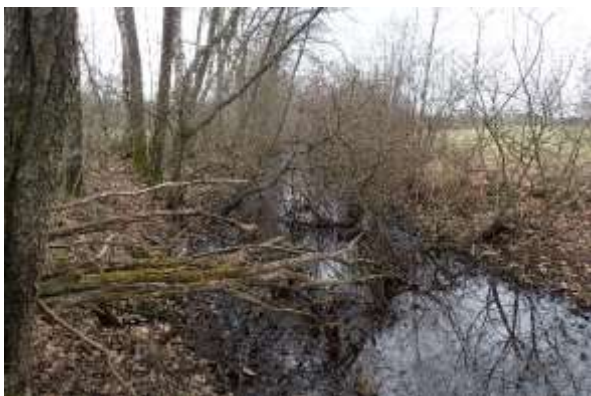
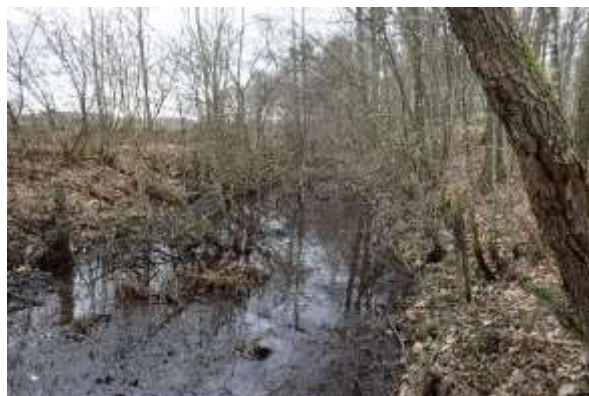
Här har troligen Stensån tidigare gått?

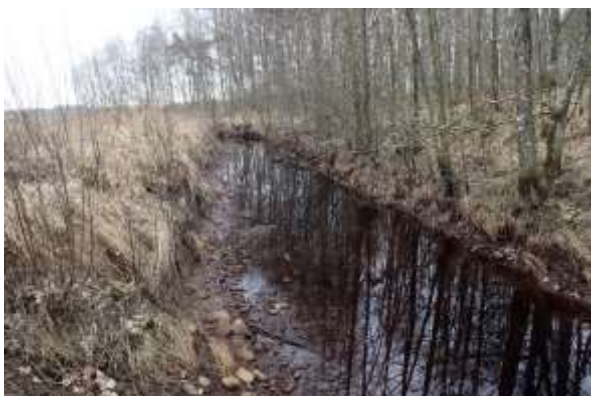
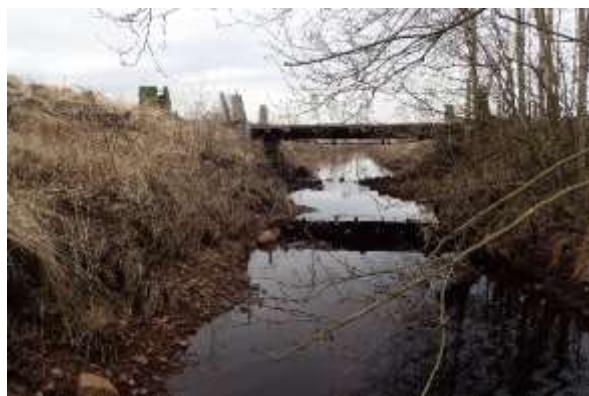
Stensån gamla åfåra är potentiell framtida laxhabitat.

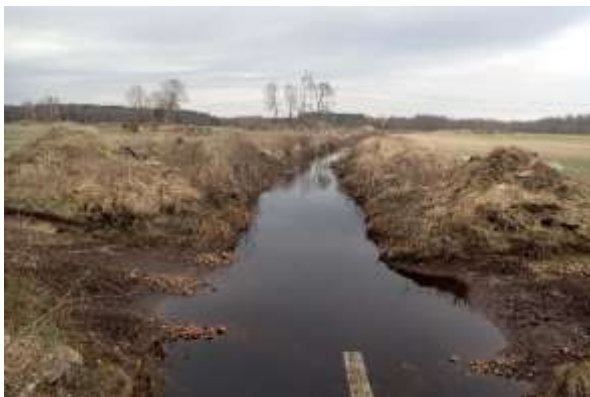
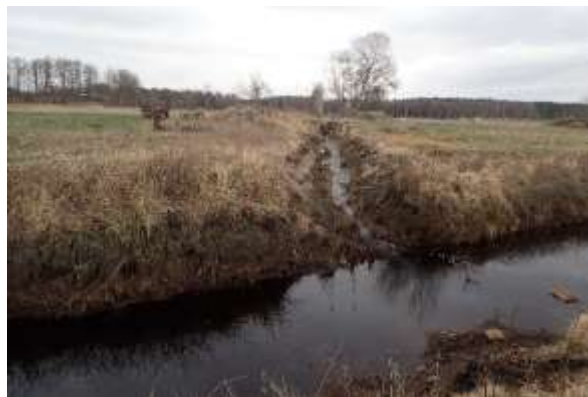
Sträckan är rätad, rensad och går över åkrar. Biflöde 3 rinner ut på sträckan.

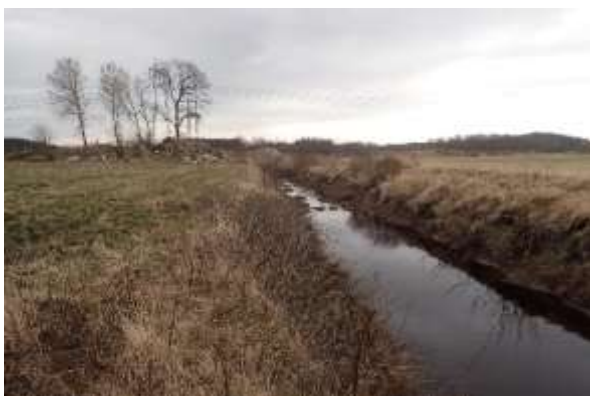
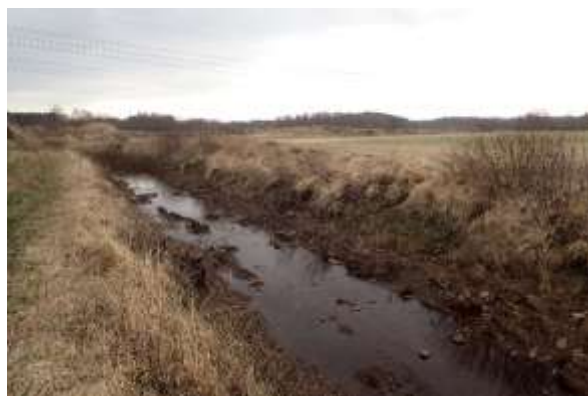
Sträckan är tidigare rensad och rätad och massorna finns på kanterna.

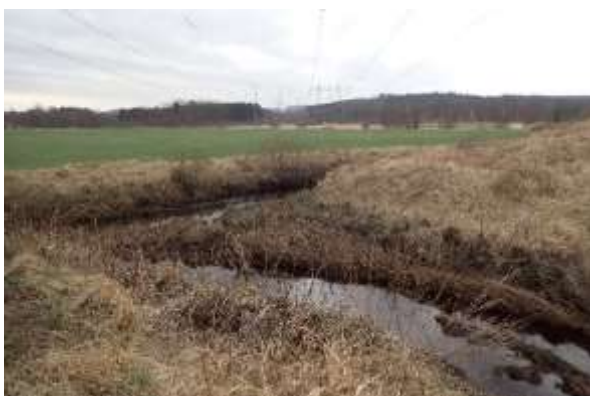
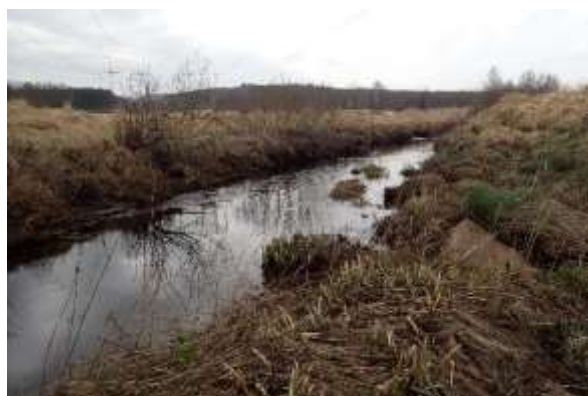
Här är inflödet från Lilla Stensån som täppts till med massor. Här skulle man kunna leda om och återställa vattendraget till mer ursprungligt utseende.

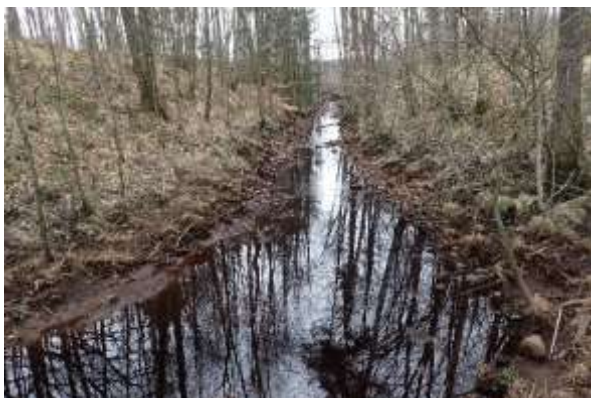
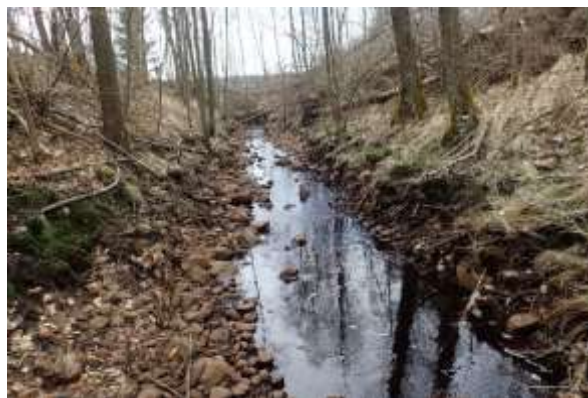
Beskrivning: Sträckan rinner mellan Stensån gamla åfåra och Stensån i lövskog. Den är tidigare rätad, rensad med höga vallar som kantar vattendraget. Sträckan som kantas av mycket block och sten som har mycket stor potential till att optimeras.

Sträckan är blockrik och mycket material finns att återställas från vattendragets kanter.

Åtgärdsförslag: Sträckan kan optimeras med att block och sten på åns kanter läggs tillbaka ut i vattendraget. Om Lilla Stensån leds in i den gamla åfåran kommer sträckans yta att öka och det blir fler smolt än vad som nämns nedan.

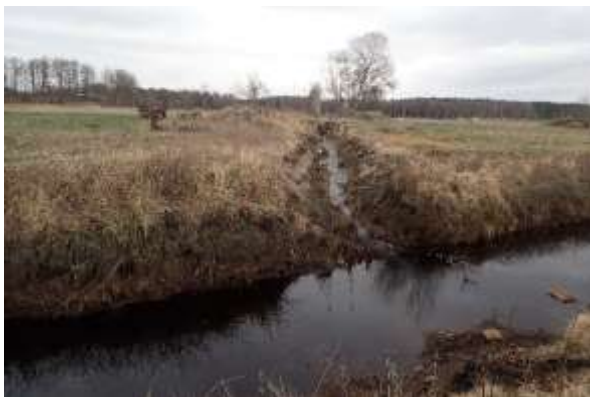
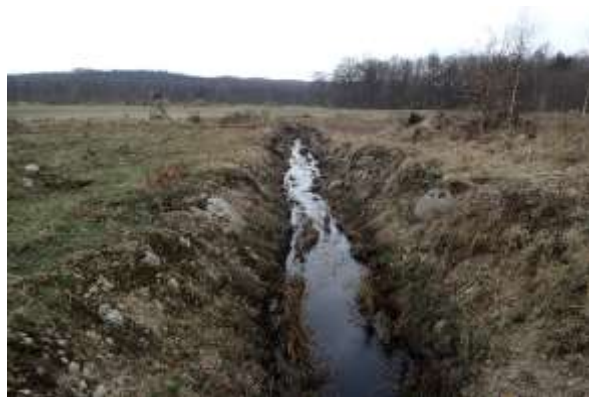
Beskrivning: En längre rätad och tidigare rensad sträcka över åker/öppenmark. Hela sträckan saknar kantzoner. Två stycken vägtrummor (B45 och B46/VH14) korsar vattendraget. Båda trummorna är försmå för vattendragets storlek vilket gör så att vattendraget slammar igen. Vägtrumman (B46/VH14) är ca 33 m lång och ligger för högt. Trumman bildar ett fall på 1,5 m vilket blir ett definitivt vandringshinder. Bäckens kommer från mossmark och går öppen 50 m innan den går in i vägtrumman (B46/VH14). Ett öppet grustag och mycket block ligger i anslutning till vägen vilket ger förutsättningar för att göra åtgärder i vattendraget.

Bäckensutflöde i Stensåns gamla åfåra. Bäckens är rensad och rätad men kan återställas med de block och sten som finns på bäckens kanter.

Åtgärdsförslag: Man bör byta ut båda trummorna mot broar eller större trummor. Genom att utnyttja höjden från vägen (B46/VH14) och ned till Stensåns gamla åfåra kan restaurera vattendraget och få en fin strömmande sträcka samt en bra strömvattenbiotop. Byter man till bro i stället för trumma vinner man ytterligare de 30 metrarna till bäck/strömvattenbiotop. Här kan man utnyttja block och sten på bäckens kanter samt att närheten till större lager av block, sten och grus finns. Man behöver också skapa kantzon av lövträd för få skugga och hindra vegetation i vattendraget. Ett elfiske bör göras för att kolla om fisk finns.

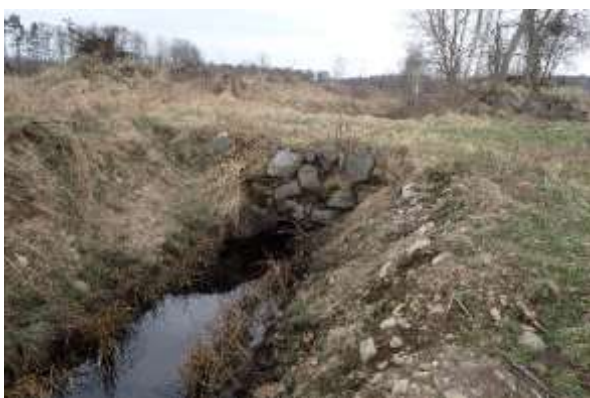
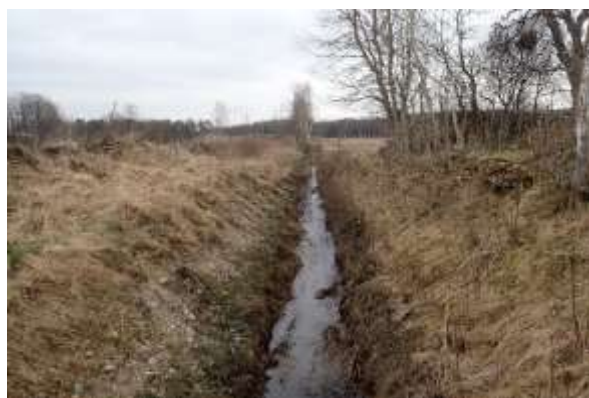
Trumman (B45) är för liten för vattendraget som går rätad genom landskapet.

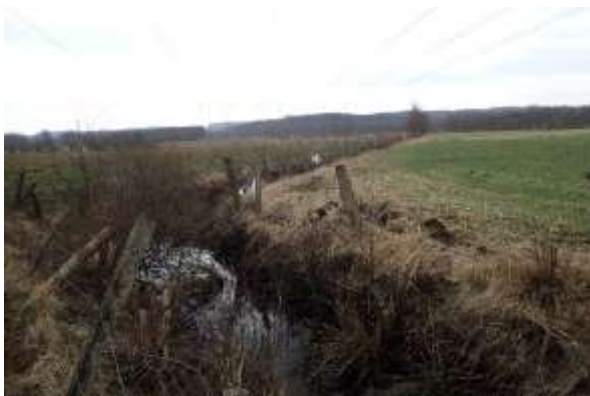
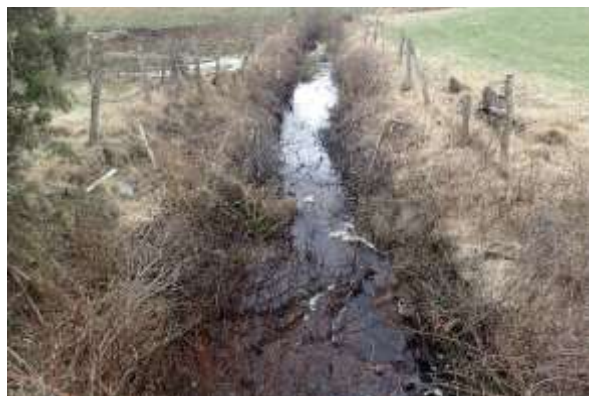
Bäckens saknar ordentliga kantzoner.

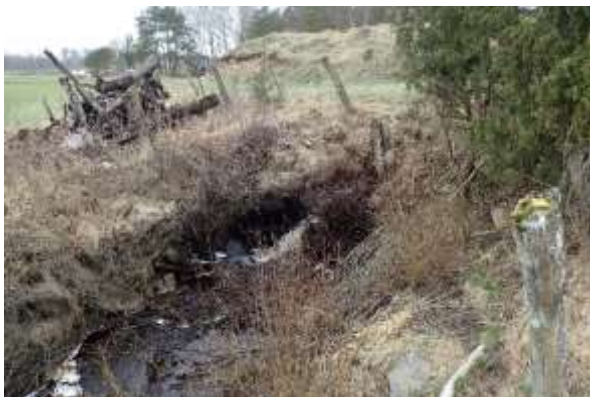
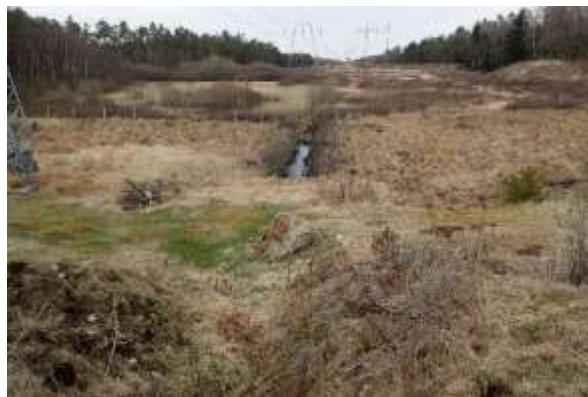
Bäcktrummans (B46/VH14) utflöde är vandringshinder då den går täckdikad en kort bit.

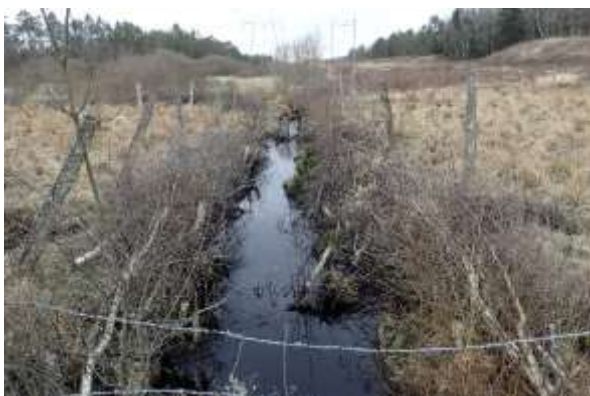
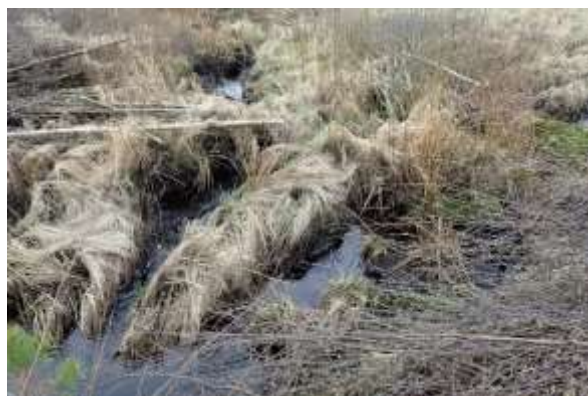
Ovanför är den åter öppen, bäckinventeringen avslutas då den går igenom mossmark.

Kartan visar det inventerade biflödet 3. Täckdikningen VH 14 utgör definitivt hinder för alla arter.

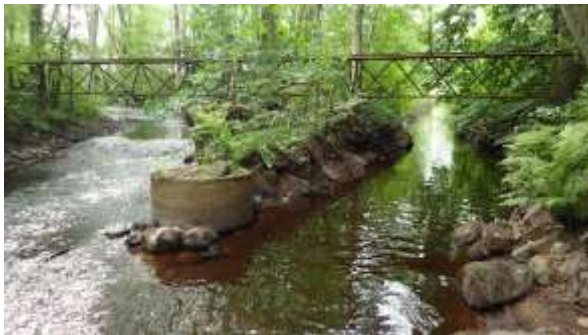
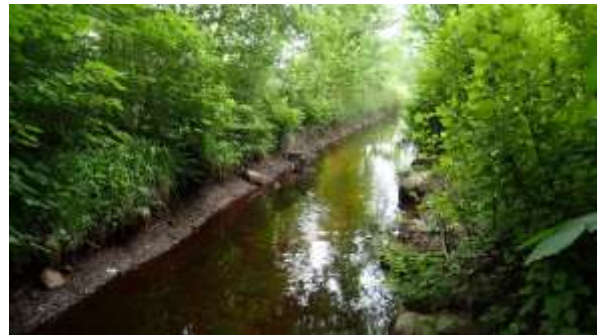
Utflödet i Stensån. Bäckens är rensad och fördjupad uppströms utflödet.

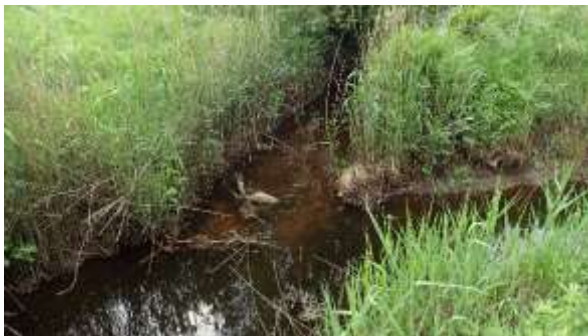
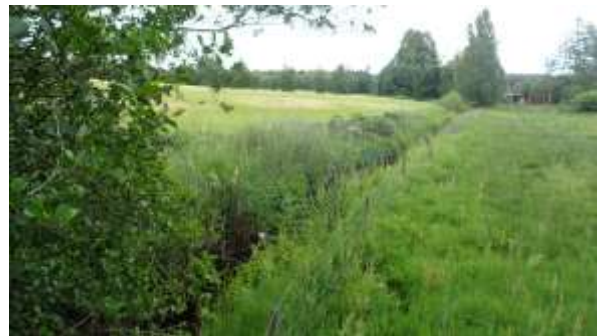
Staverhultsbäckens utflöde. Bäckens saknar kantzoner.

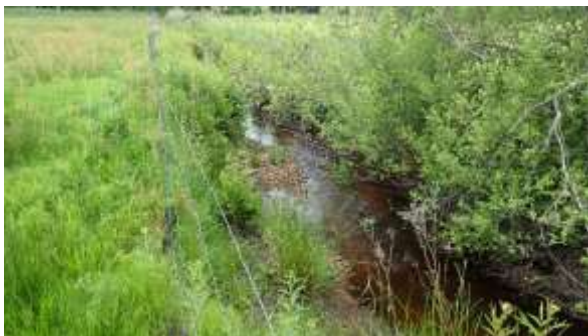
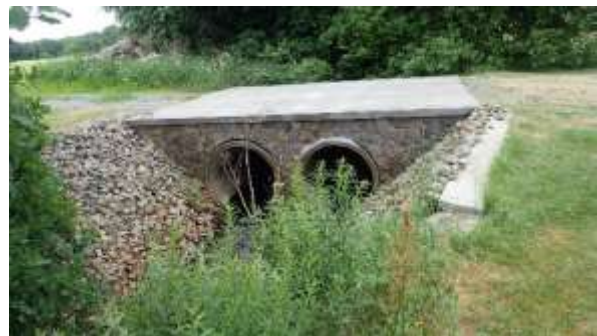
Lekområde och strömkoncentrationer, buskvegetation finns. Dubbeltrumman utgör inget vandringshinder men utgör ett stopp i flödet uppströms. Här finns en gammal elfiske station.

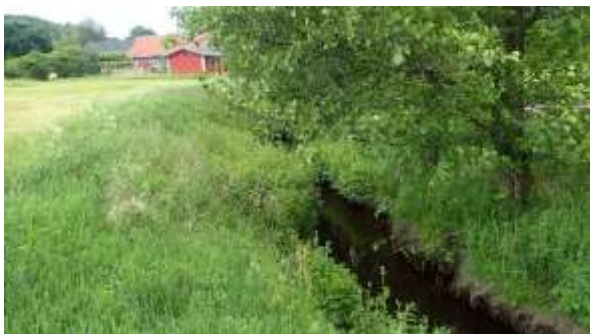
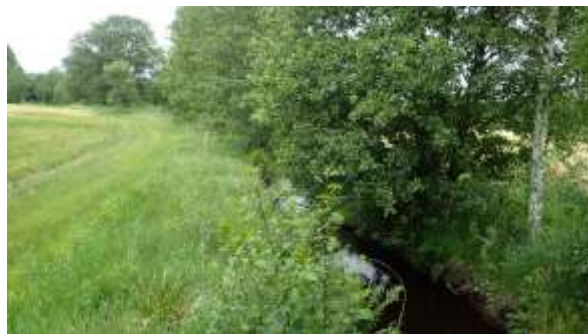
En gles kantzon med lövträd utmed åker kantar vattendraget.

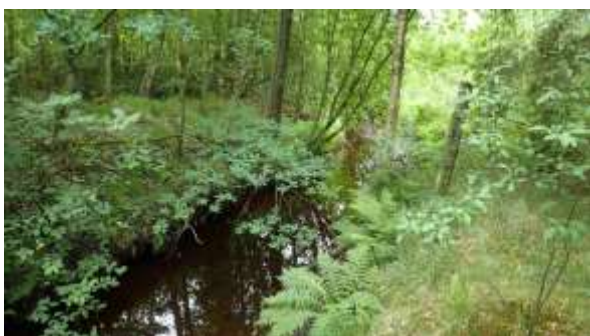
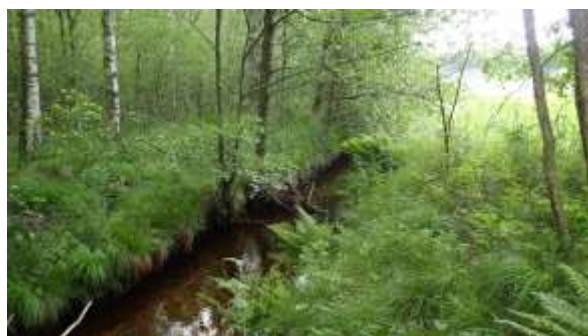
Ett mindre skogsparti finns på sträckan. Lägg märke till att träden skuggar och att växtlighet saknas i vattendraget.

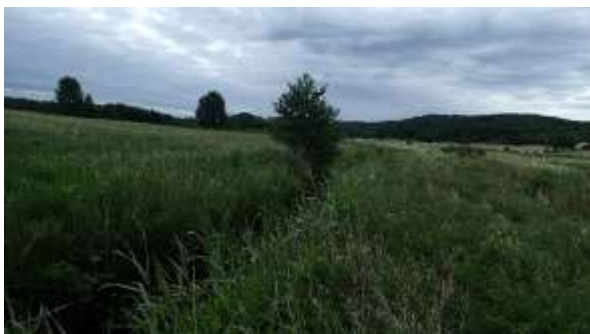
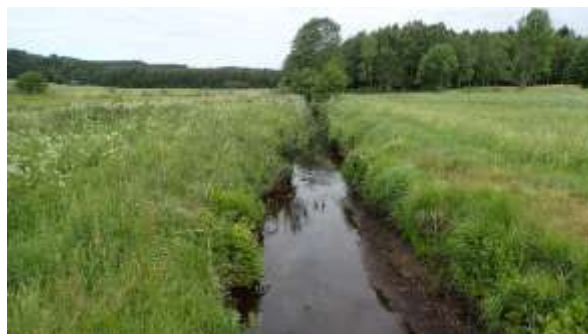
En lång tidigare rensad sträcka utan skuggande träd.

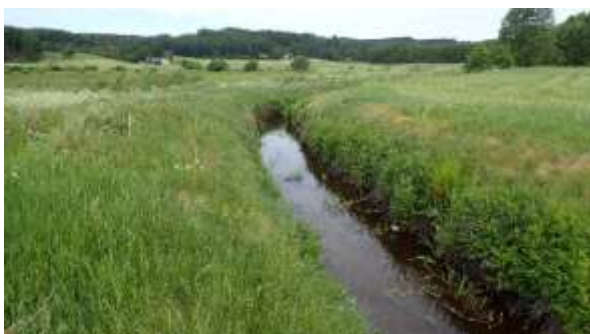
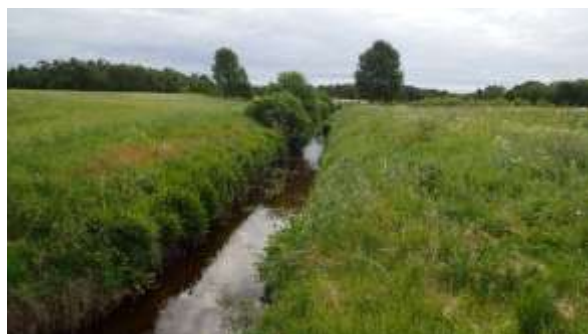
Igenväxning av vattendraget på grund av avsaknad av skuggande träd.

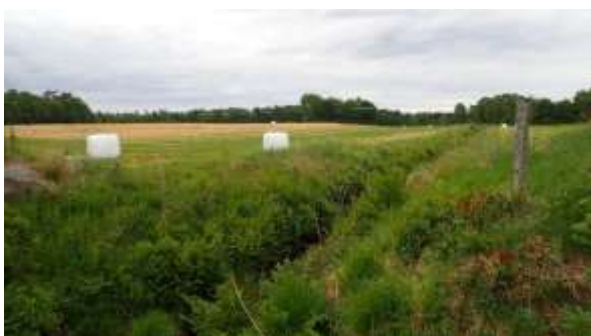
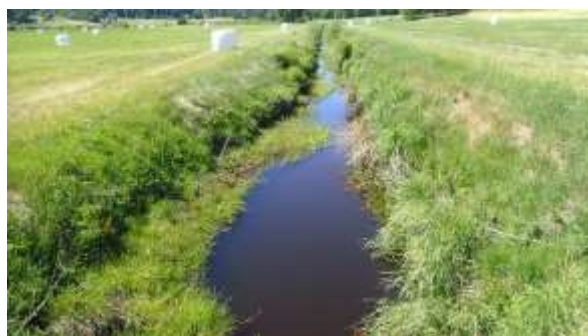
Solljusinsläpp gör att vattendraget växer igen och medför att kravet på att rensa vattendraget ökar. Potential finns att återställa vattendraget.

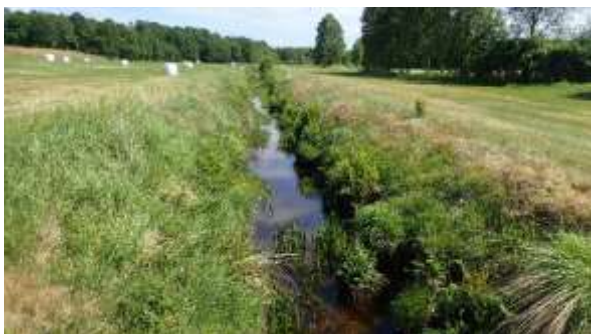
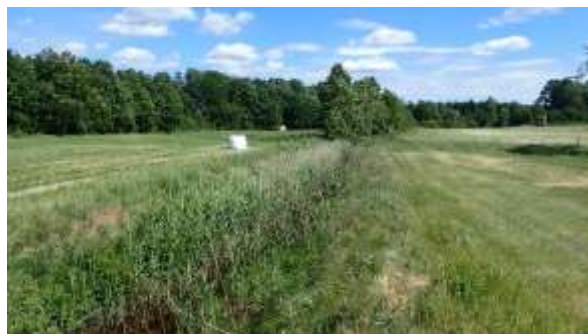
Sträckan är rätad och rensad, solljusinsläpp gör att vattendraget växer igen och medför att kravet på att rensa vattendraget ökar.

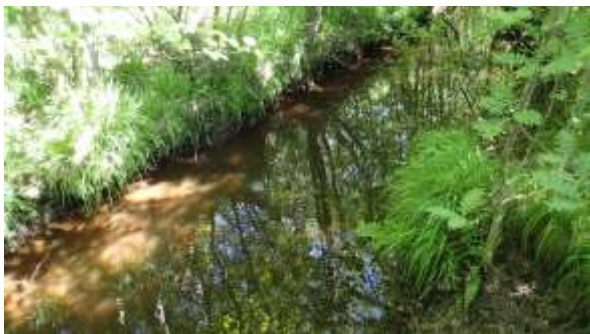
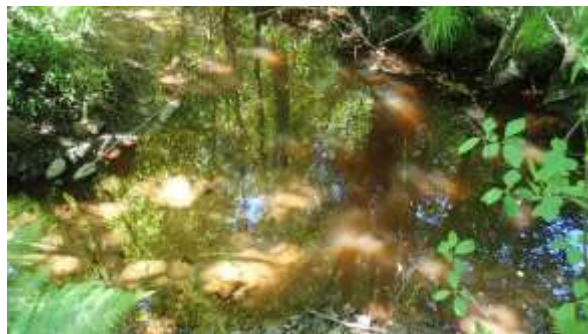
Järnockra från biflöde 5C påverkar medan Biflöde 5F har fint klart vatten.

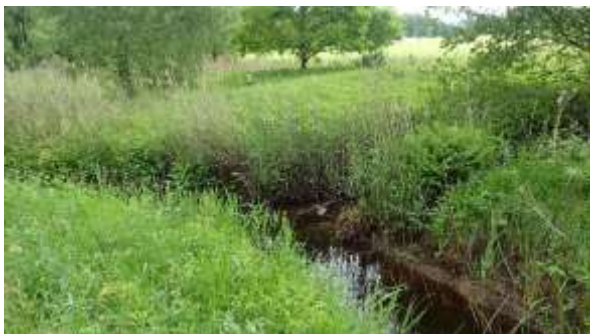
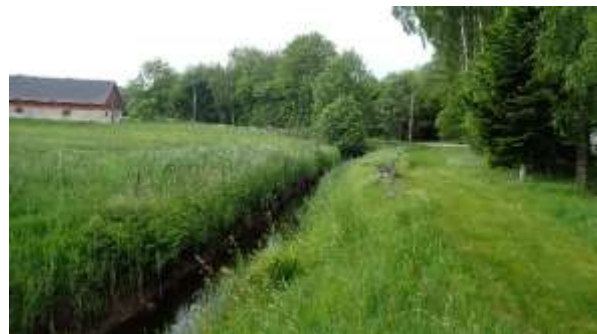
Stavershultabäcken är rätad och rensad ned vägen till utflödet.

Åtgärdsförslag: De två åker/vägtrumorna (B54 och B55) byts ut mot broar för att kunna restaurera sträckan för att bli mer strömmande. Sträckan görs mer mångformig genom att ta fram grus och sten från åns kanter samt tillsätta grus och sten. Efter restaurering bör en bredare trädbeklädd kantzon skapas utmed hela vattendragssträckan. Den långa nedersta vägtrummans (B53) inflöde ligger fel och bäcken bör styras in på ett sätt som inte hindrar eller gör så att det sätts igen. Vägtrumman (B53) byts ut på sikt mot större trumma eller bro. Sista rensade biten mot utflödet återställs, här får man tillsätta block och grus samt göra åfåra med flackare kantzoner för att få ett bättre utflöde i sträcka 1 och ned mot utflödet i Stensån.

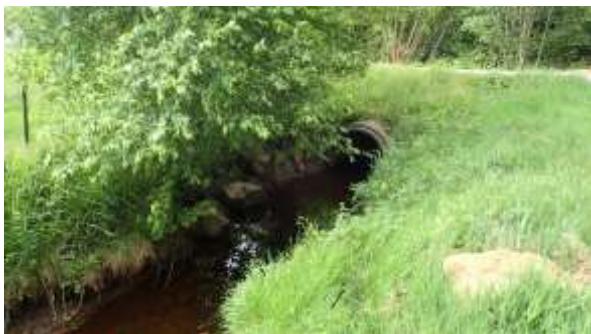
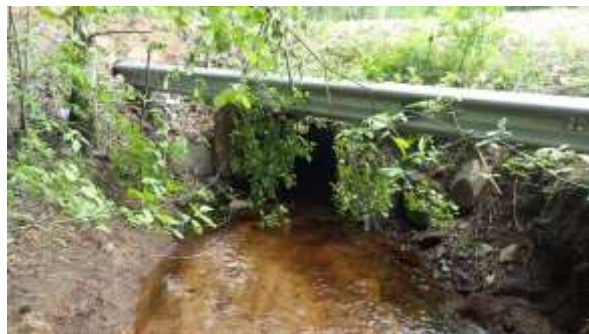
Vägtrumman (B53) är lång och ligger tvärt mot vattendraget och kan lätt sättas igen.

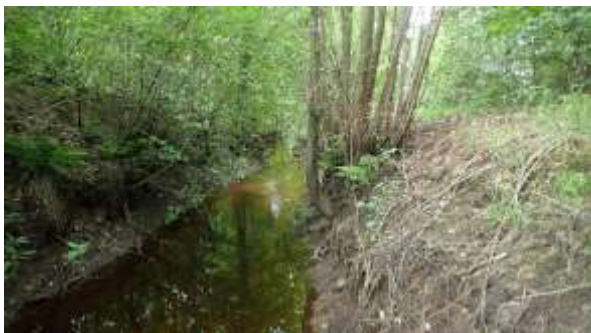
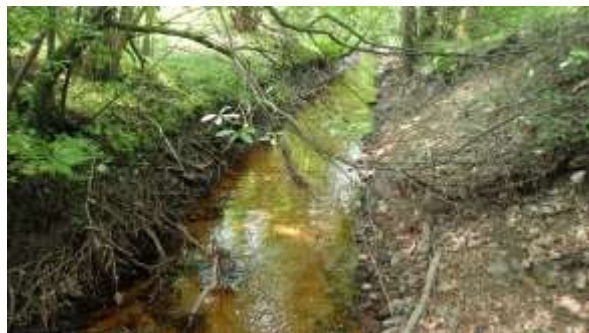
Bäcken rinner ett kort stycke genom en lövridå. Sand präglar bottnen.

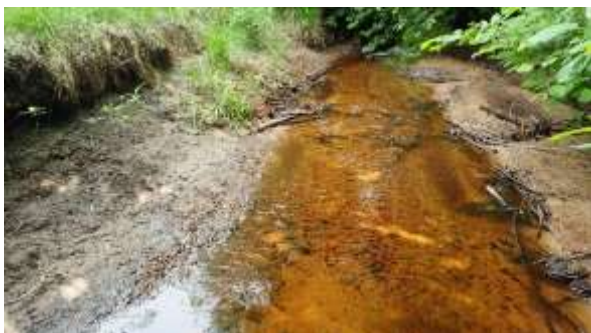
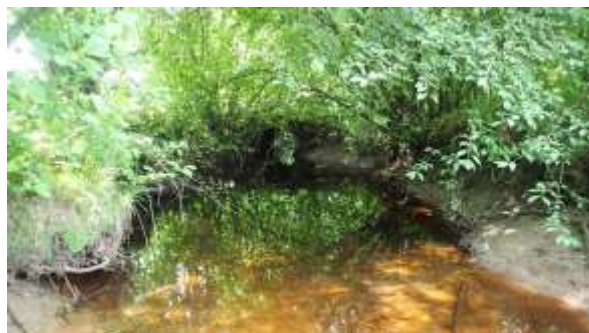
Gruspartier finns där öring och nejonögalek sker. En djuphåla ned åkertrumma (B54).

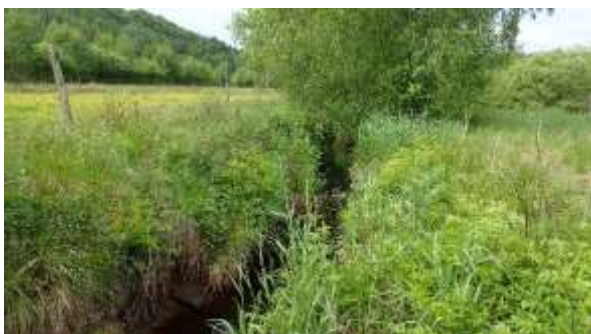
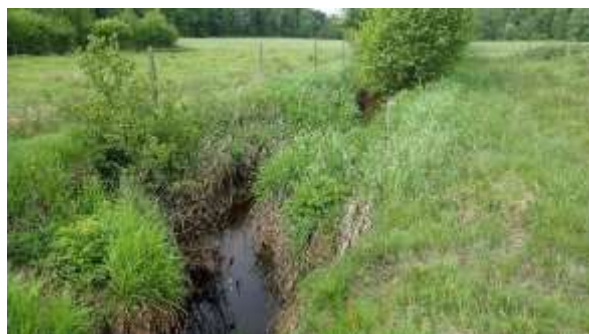
Bäcken rinner till stora delar genom öppenmark utan kantzoner.

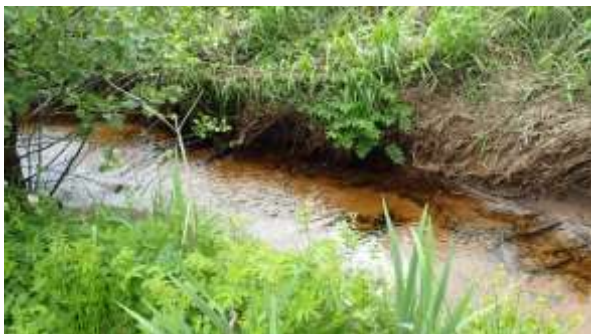
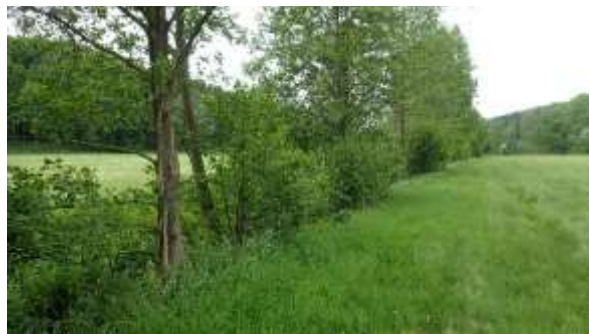
Åkerbruk med en mycket gles alridå ut med vattendraget. Ordentliga kantzoner behövs.

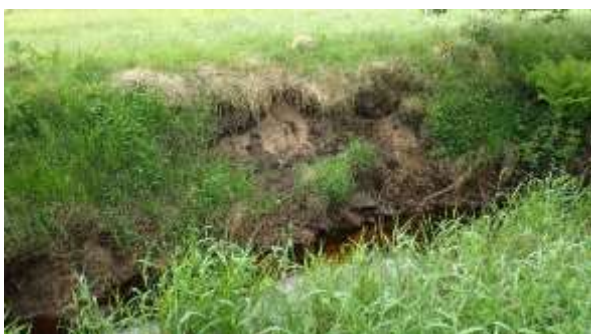
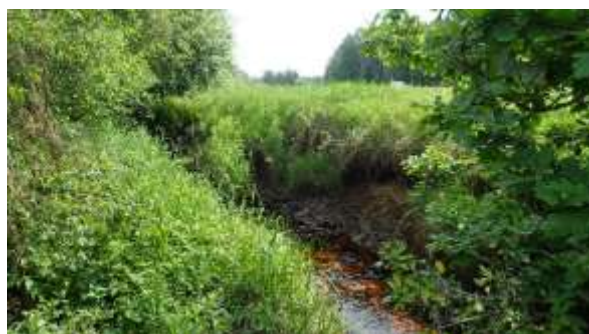
Jorderosion blir där kantzoner saknas vilket präglar bottnen nedströms med sand och sediment.

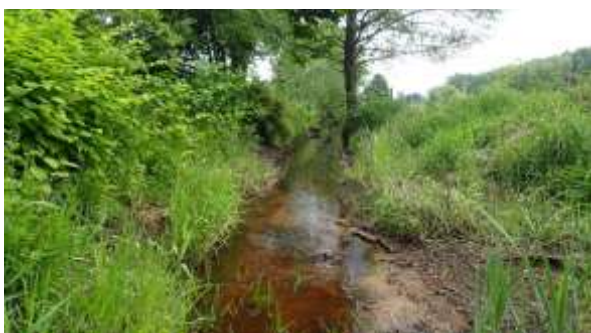
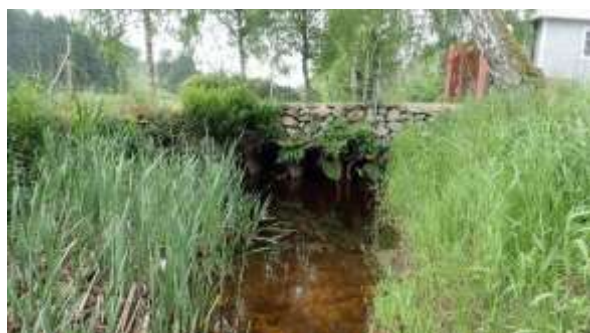
Parkslide finns där bäcksträckan avslutas vid hus med trippeltrumma.

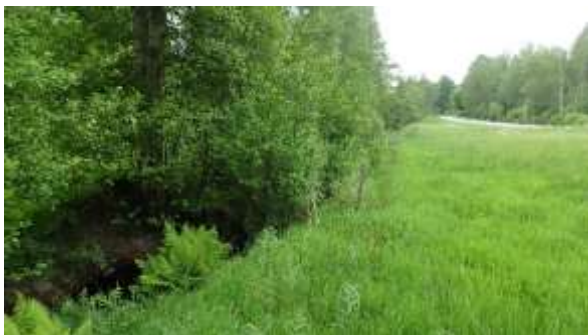
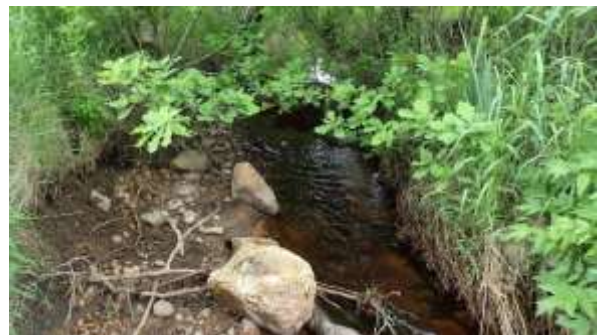
Bäcken får mer karaktär uppströms trots att vissa partier saknar kantzoner. Utterspillning hittades på stenen som syns på bilden. Stenarna kan lätt läggas tillbaka ut i vattendraget.

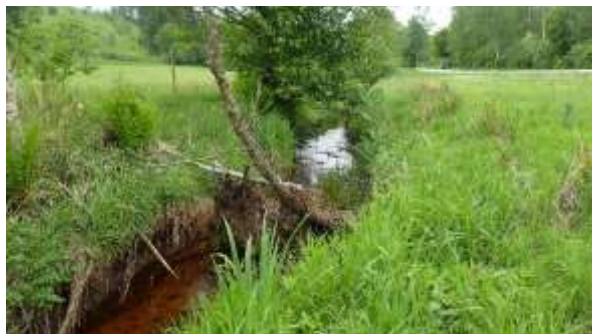
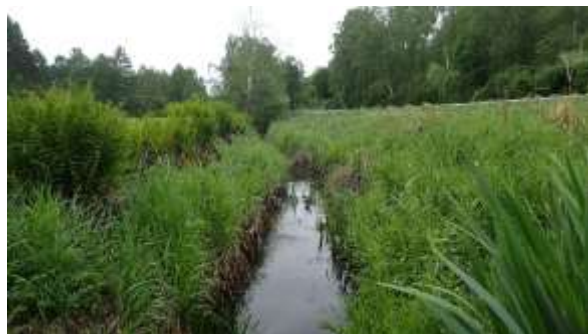
Bäcken är strömmande men har påverkats av tidigare rensning och växer lätt igen. Skugga behövs i form av al eller buskar.

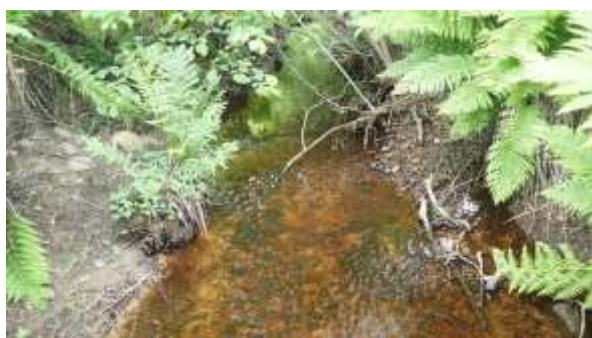
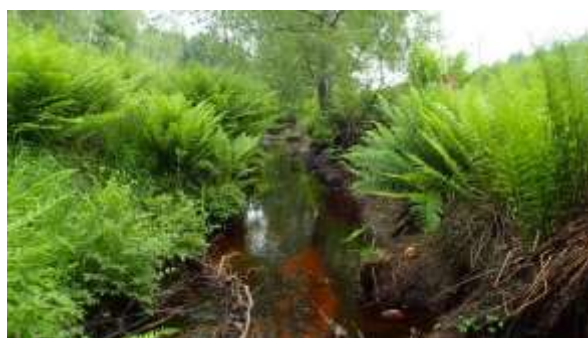
Strömkoncentrationer ger lekområden för öring mycket kan förbättras med sten och grus.

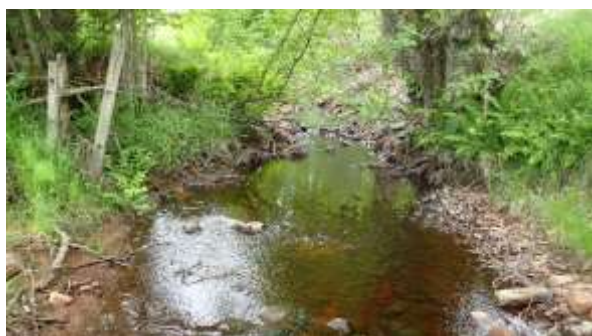
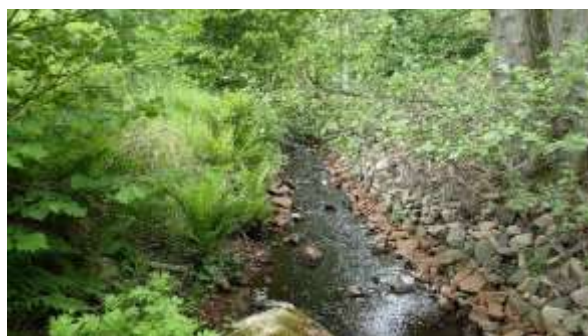
Inflöde från fint bäckdråg från vänstra sidan i hölj. Ovanför har bäcken stensatts ut mot vägen. Man kan förbättra med block.

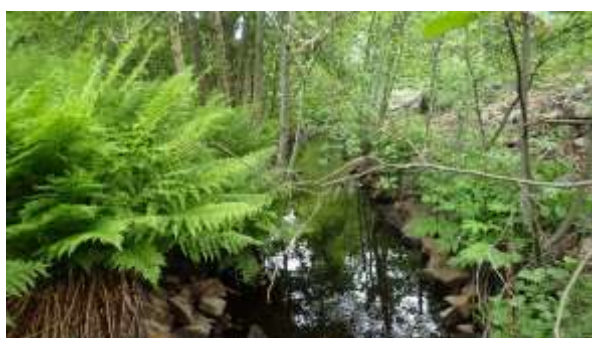
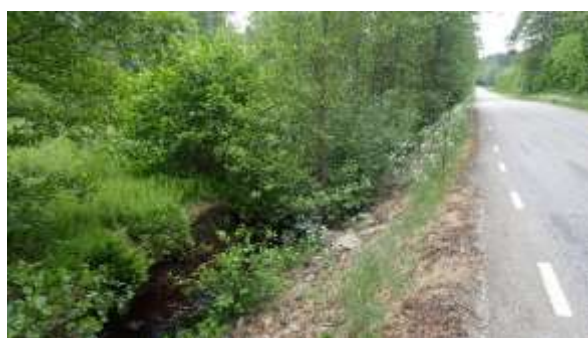
Bäcken är bitvis stensatt mot väg men har fina värden som öringbiotop.

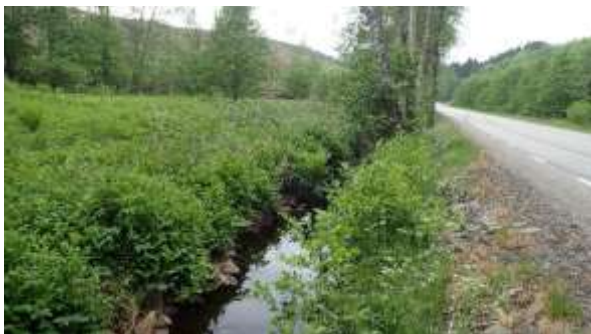
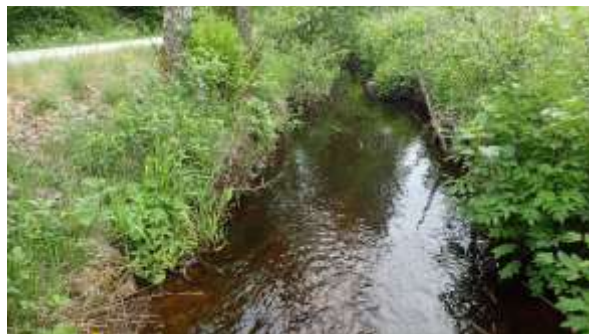
Bäcken kan förbättras med mer mångformighet och skugga på motsatta sidan vägbanan.

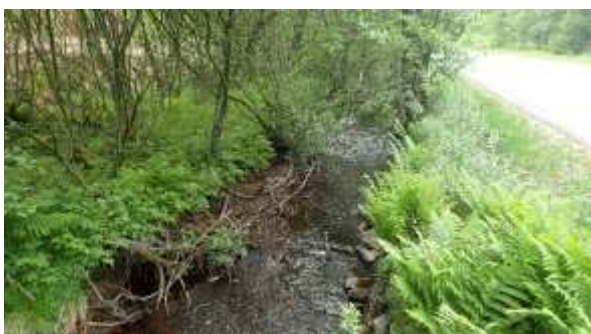
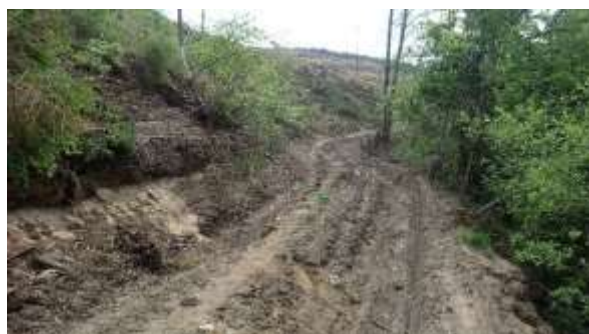
Avverkning har skett och skogsväg har gjorts i bäckens närhet som utgör nyckelbiotopsområde för strömvattenhabitat.

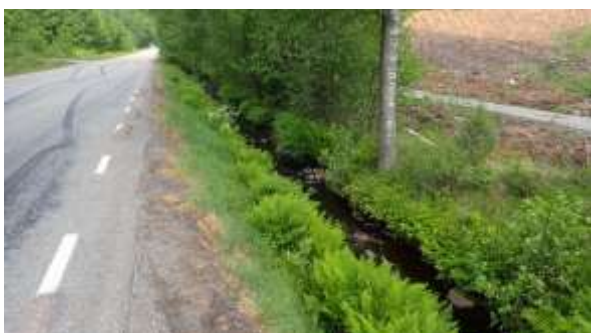
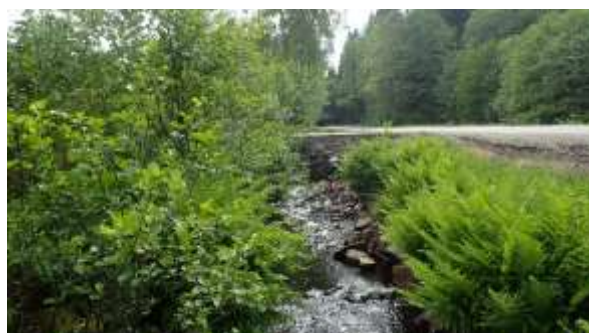
Skogsbruket påverkar bäckområdet och ett nytt drändike (D43V) från avverkning går ut strax ned vägtrumman (B57) och påverkar vattenkvalitén. Bäcken har annars mycket höga värden som bäckbiotop.

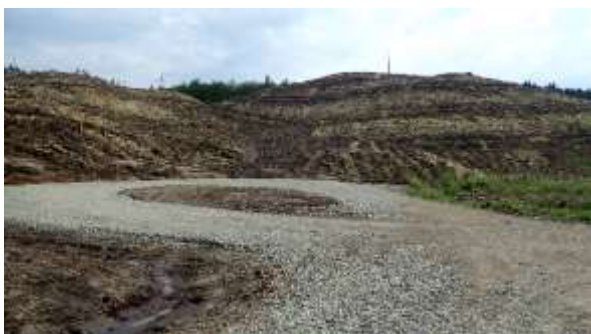
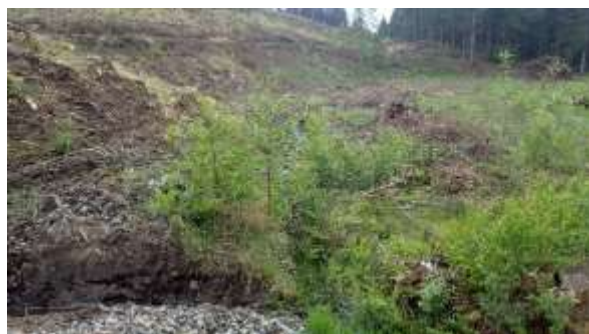
Nygjord skogsavverkning och dikning av skogsmarken som leds direkt ut i vattendraget.

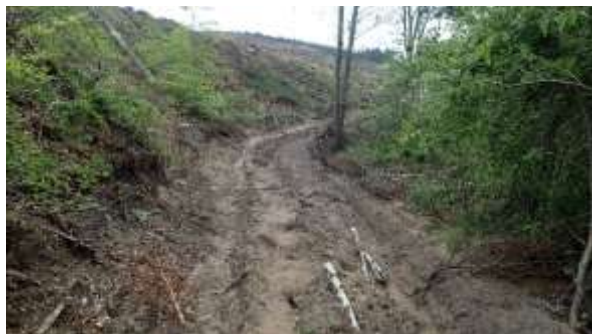
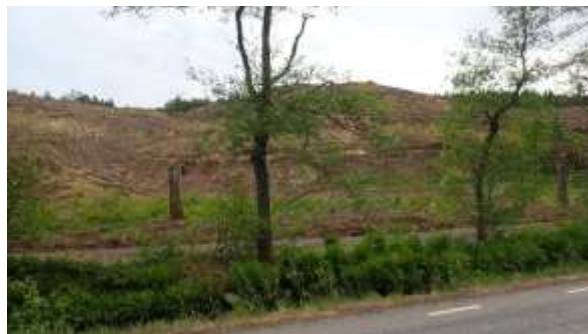
Ny skogsväg har gjorts vilket påverkar vattendragets närområde.

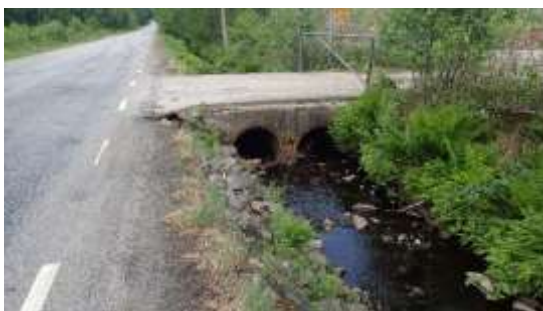
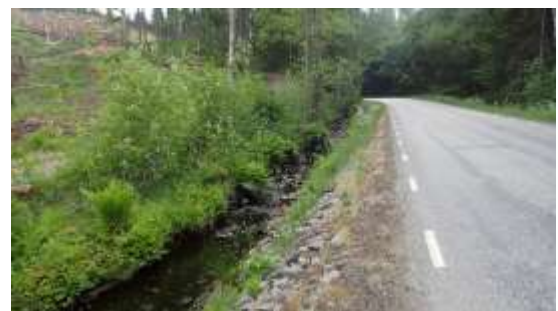
Dubbeltrumman (B57) utgör inte vandringshinder men kan lätt sättas igen och bör bytas mot bro.

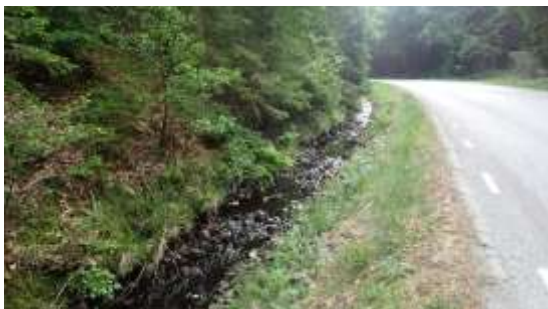
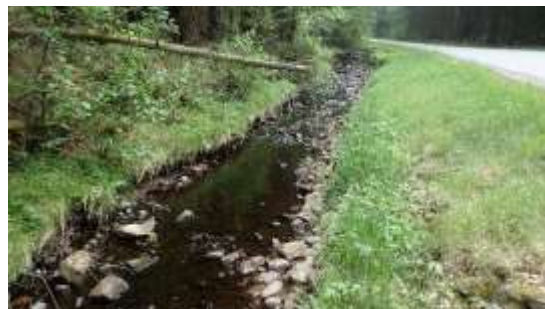
En längre strömmande blockrik sträcka mellan skog och väg har mycket stora värden som uppväxtområde för lax och öring. Man bör skapa ett lägre buskskikt för att öka överlevnaden för ynglen.

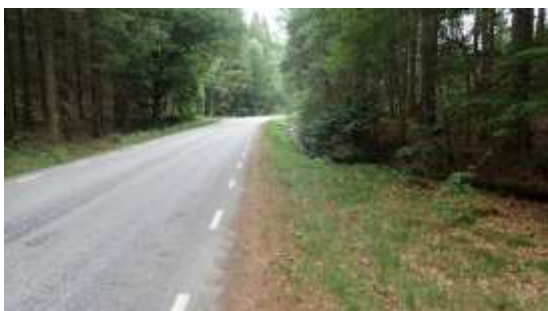
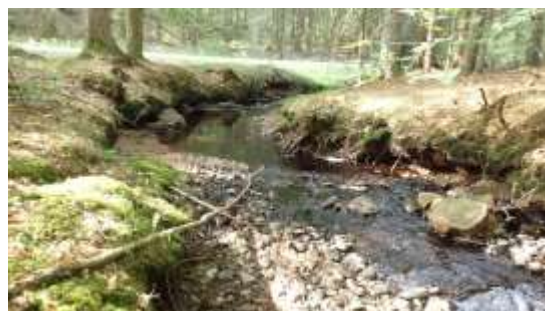
Där bäcken går ifrån vägen har bäcken högsta värde som bäckbiotop.

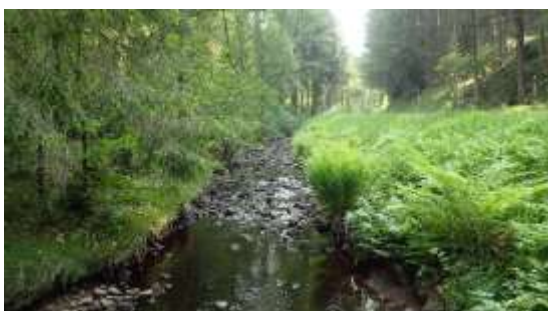
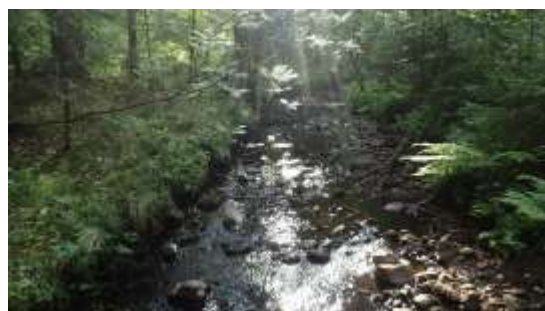
Bäcken har enorm potential som lax/öring habitat.

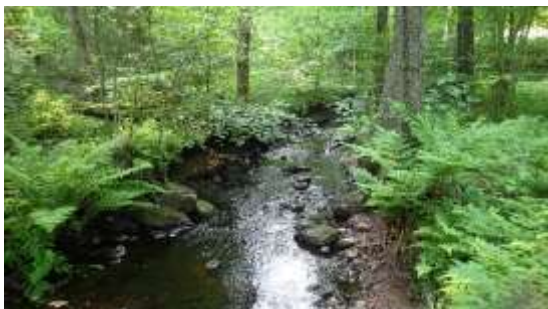
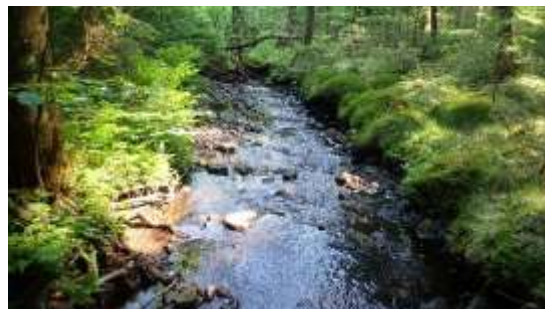
Bitvis går bäcken ut mot vägsidan. Skogsvägstrumma (B58/VH16) med två cementrör utgör partiellt hinder vid skiboard framför trumman, hölj finns nedan.

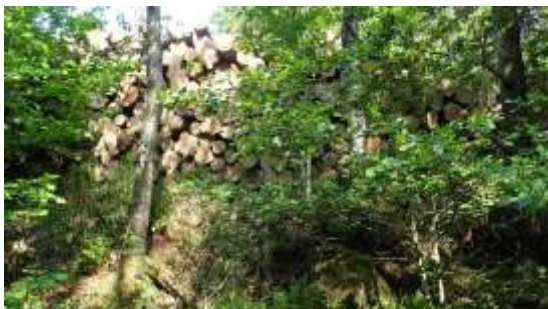
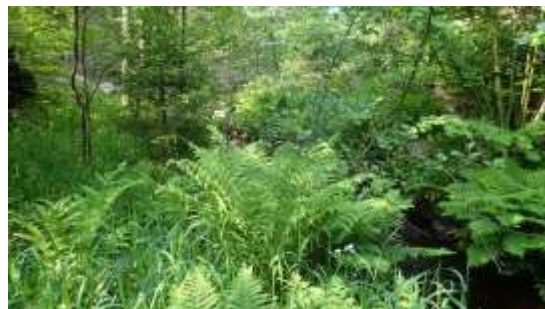
Sträckan avslutas där skogsavverkning börjar. Här har man uppströms lagt ett större lager av timmer utmed vägen och nära vattendraget.

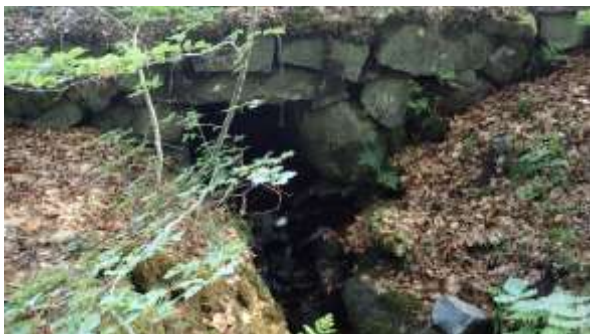
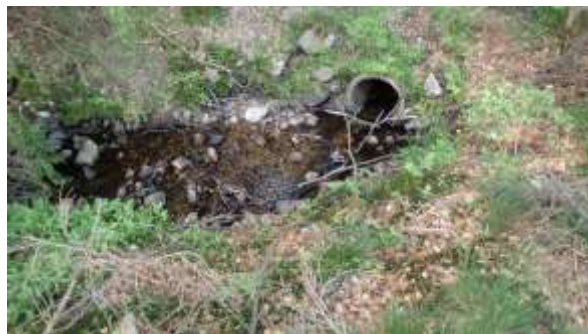
Vägovergångens nedsida av äldre stenbro medan ovansidan är ett förlitet cementrör som utgör partiellt till definitivt hinder beroende på vattenstånd och att trumman lätt sätts igen av ris och grenar.

Åtgärdsförslag: Vägtrumman tas bort och ersätts med bro. Området med den äldre skogen mellan landsväg och vägen måste skyddas från avverkning. Starkt skydd behövs med skydd samt att lövträd tillåts växa upp med en trädlängds avstånd från bäcken. Bäckens ses över högre upp. Upplysning och utbildning till de som avverkat området och att det inte händer igen. Bäckens undersöks med elfiske.

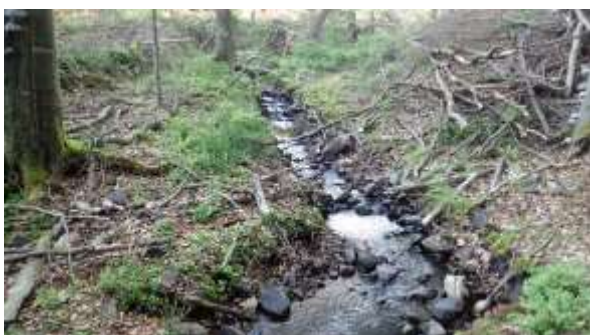
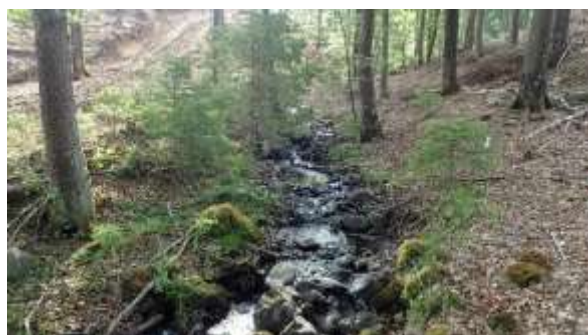
Uppströms vägtrumman har det skett avverkning i bäckens närområde.
