## **Inventering av sträckor i Stensåns huvudfåra**

### **Bedömning av naturvärden**

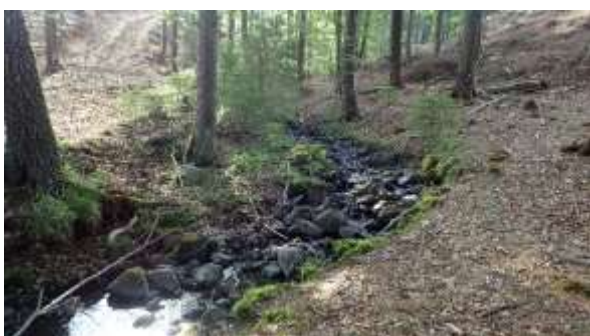
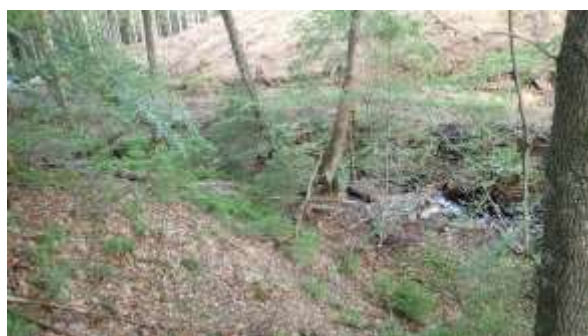
Körväg och avverkning i bäckens närområde. Avverkning samt ljusinsläpp från skogsbruket påverkade direkt bottenarna uppströms vägen med att det blev mer grönalger och slem på stenar i bäckfåran.

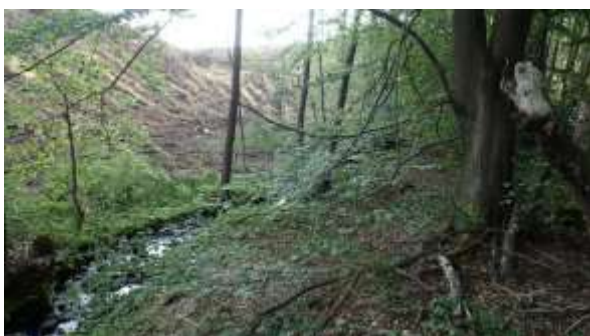
Branta avverkade sluttningar på bäckens östsida. Fisk sågs hela den inventerade sträckan och det behövs undersökas längre uppströms.

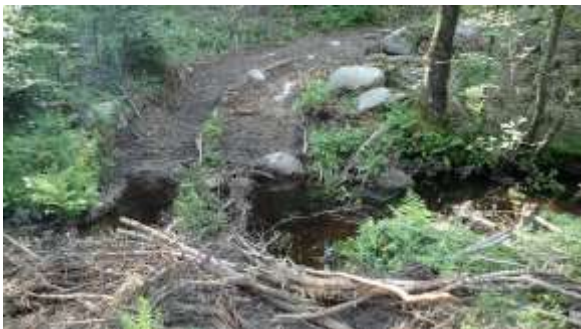
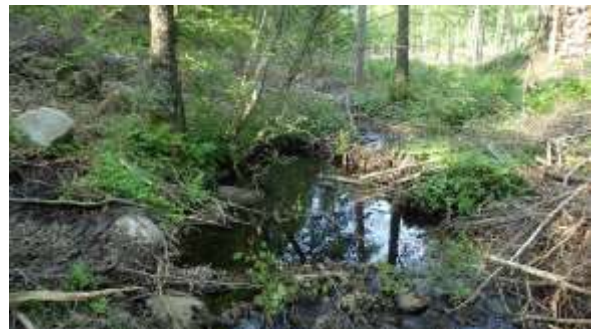
Nederst på sträckan har det gjorts en körväg över vattendraget.

Åtgärdsförslag: För det första får man inte avverka i nyckelbiotopområden. Här måste ett långsiktigt skydd till för framtiden att man inte gör om samma misstag igen. Utbildning måste till för de som avverkat.

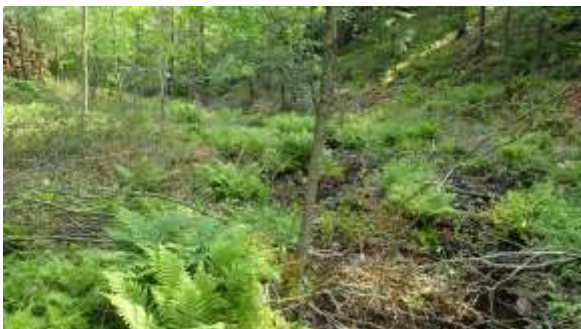
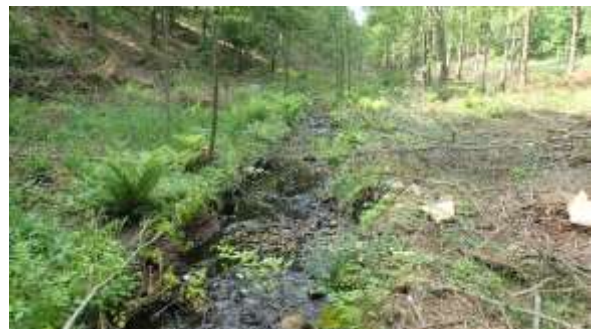
Större träd samt buskar har tagits bort längs vattendraget.

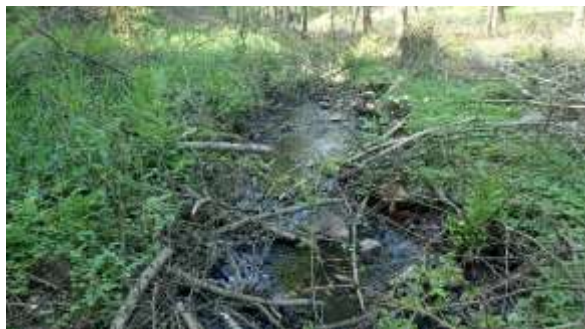
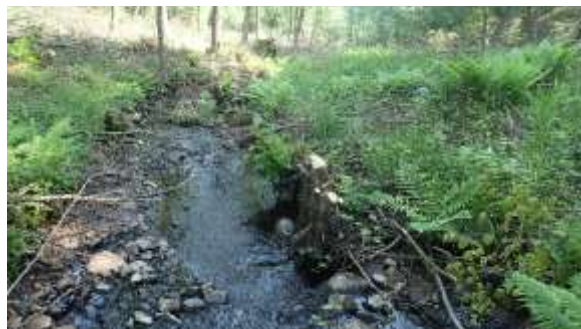
Den långa avverkade sträckan. Mycket ris har lämnats kvar i vattendraget och ljus har släppts in.

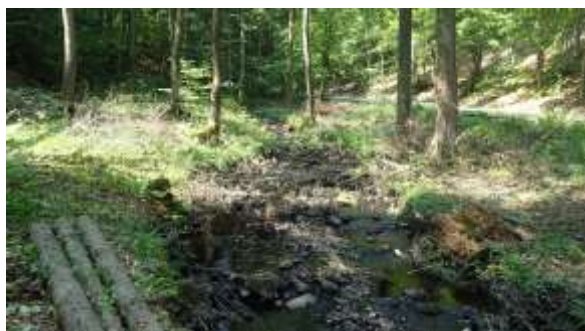
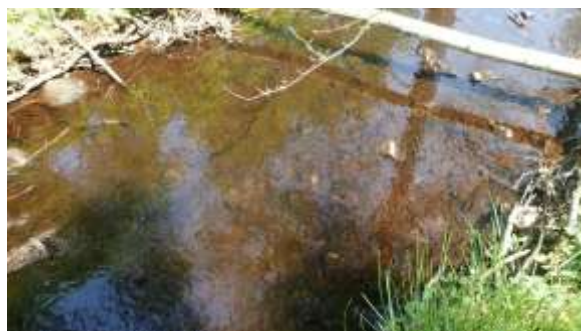
Körning har skett i vattendraget. Grönalger och slam på botten täcker den annars mycket fina vattendragssträckan.

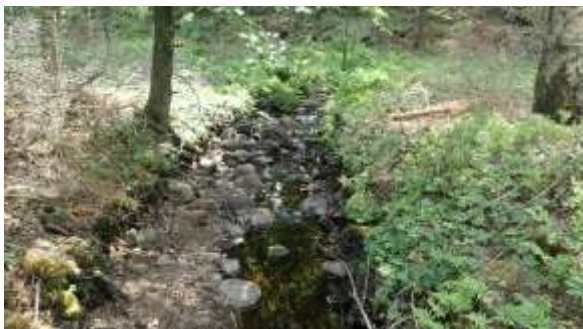
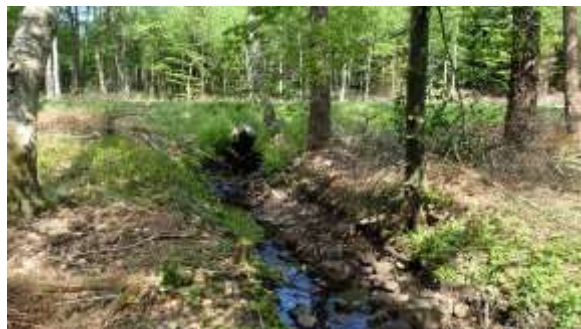
Den nedersta biten är en mångsidig sträcka som har stora värden som bäckbiotop. Trumman B60/VH18) som syns i bild är partiellt vandringshinder.

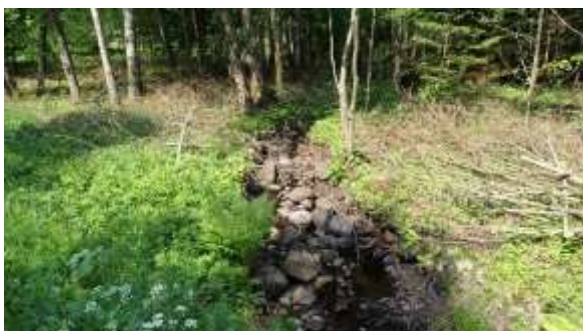
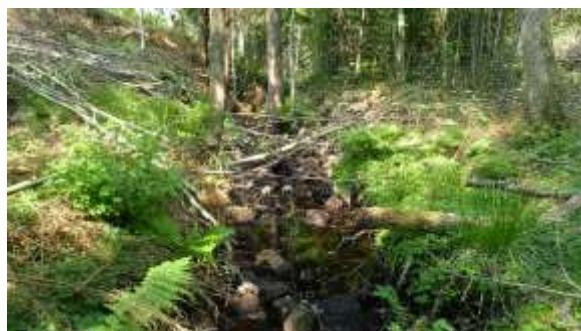
Avverkning har skett upplandsvägen.

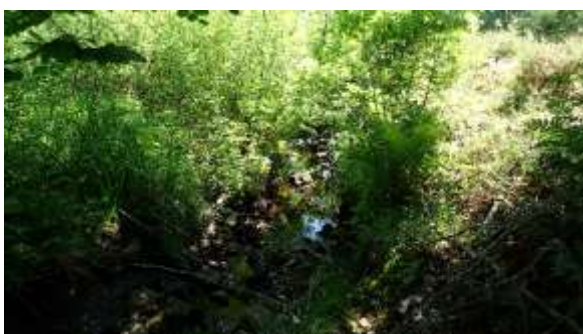
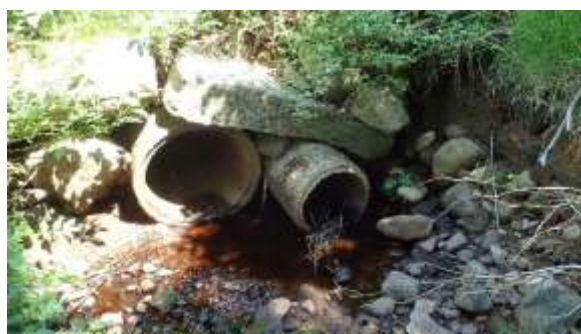
Nedströms vägtrummmorna är fina miljöer, vägtrummmorna (B61/VH19) ligger fel och utgör partiellt vandringshinder.

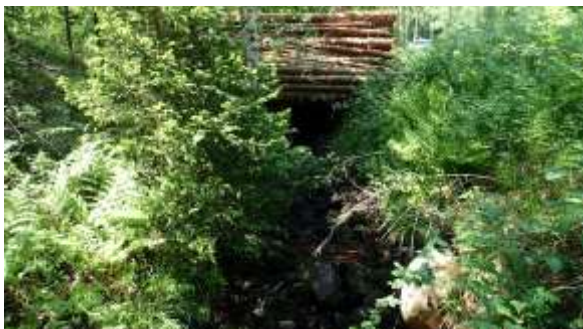
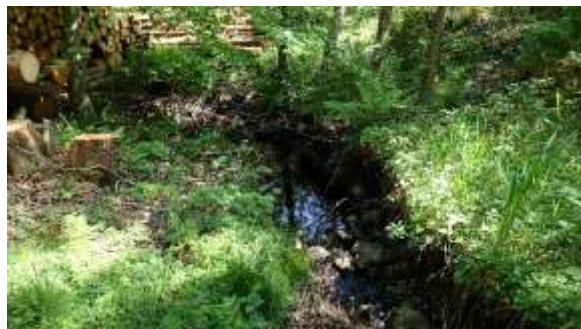
Uppströms har avverkning skett och virkeslager har lagts tvärs över vattendraget.

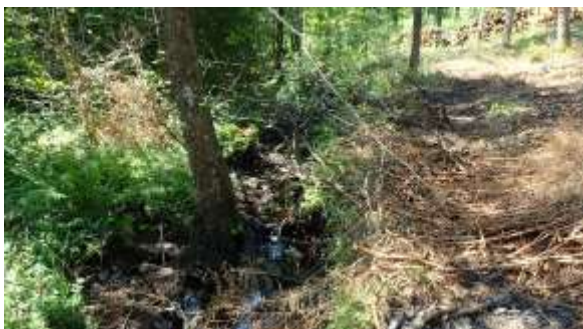
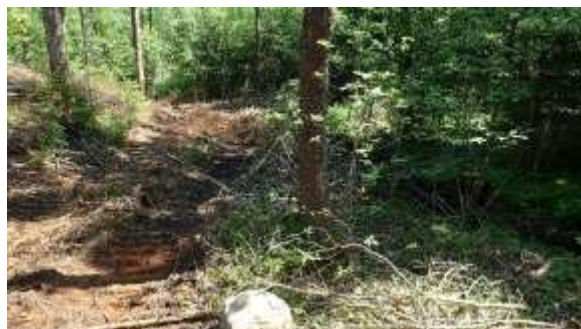
Avverkning samt körning har gjorts utmed vattendraget.

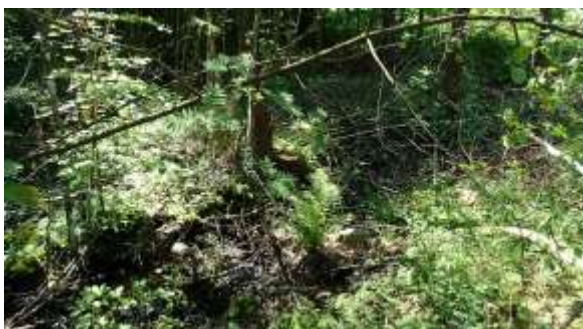
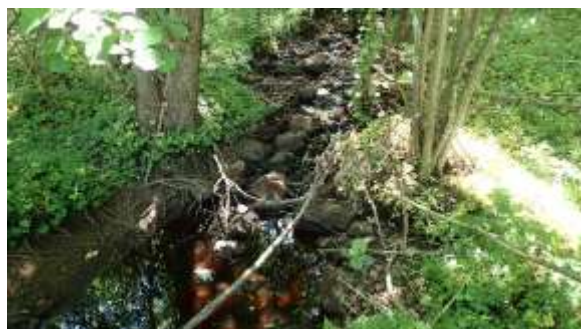
Bäckdelning samt bäckens östra del som har mycket stora värden som bäckbiotop. Tyvärr har avverkning skett uppströms och påverkar vattendraget negativt.

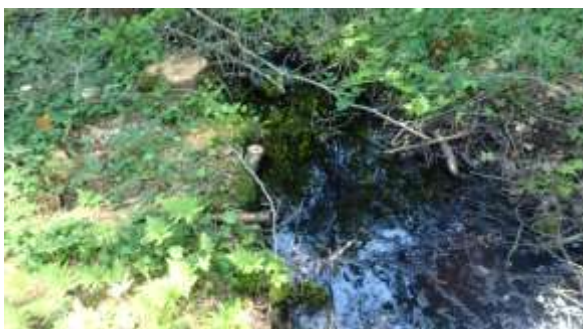
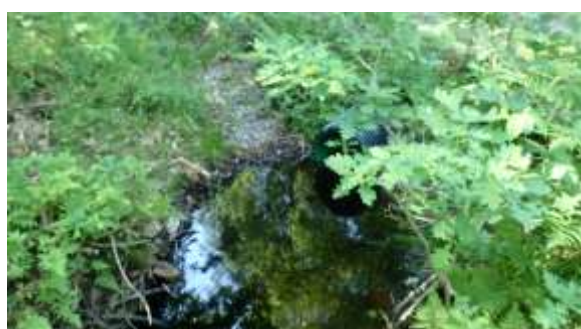
Bäckens västra del efter bäckdelning, trumman (B62/VH20) under vägen är för liten och utgör partiellt vandringshinder. Bäckens bör undersökas mer uppströms.

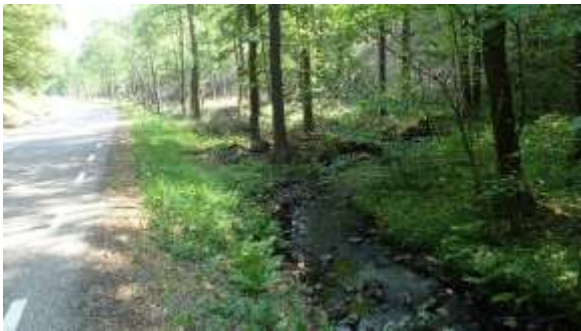
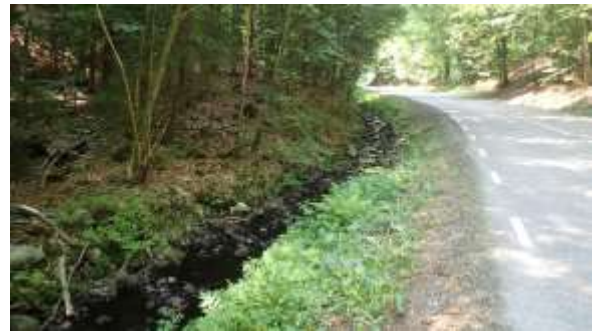
Bäcken har höga till högsta värde som uppväxtlokal men saknar buskage och skydd mot vägbanan.

Åtgärdsförslag: Trumman (B63/VH21) har ingen större funktion vilken tas bort och ersätts med träbro. Här kan man tänka sig ett lägre buskage av löv mot vägbanan. Buskaget skulle ge skugga och skydd mot vägen och öka överlevnaden för fisken.

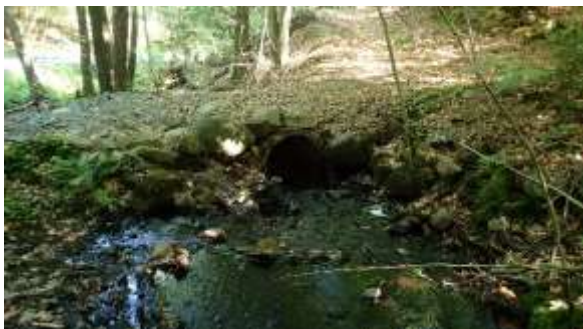
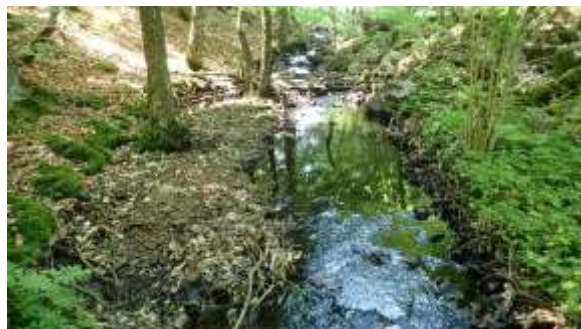
Den lilla skogsvägstrumman utgör partiellt vandringshinder och bör bytas ut för att underlätta fiskvandringen uppströms.

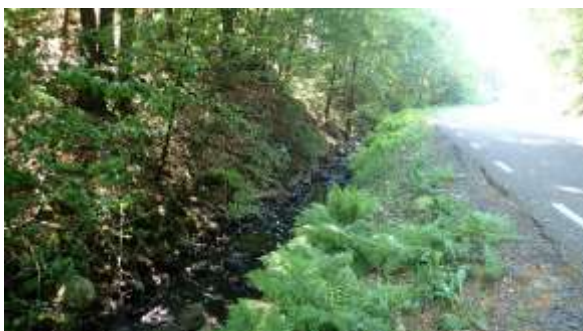
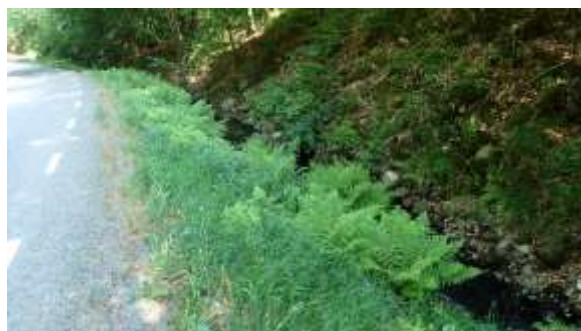
En lång sträcka går bäcken kloss mot landsvägen. Ormbunkar är det enda skydd som ges för fisken.

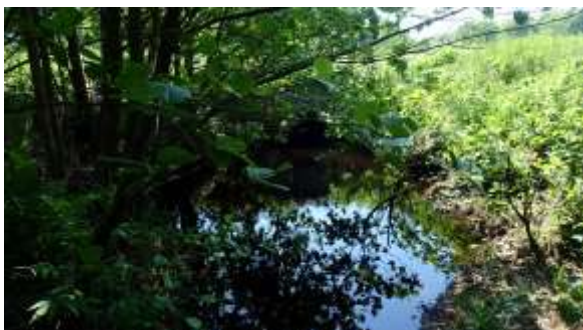
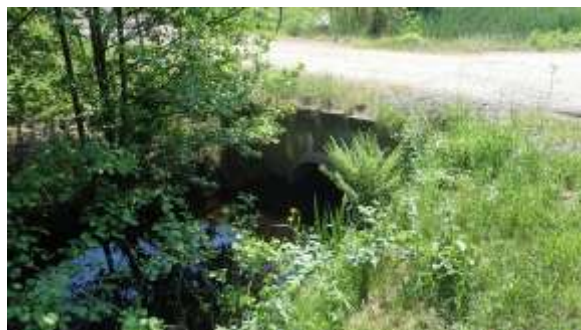
Vägen och dammen uppströms utgör avgränsning av sträckan. Vägtrumman är inget vandringshinder men är för liten för vattendraget.

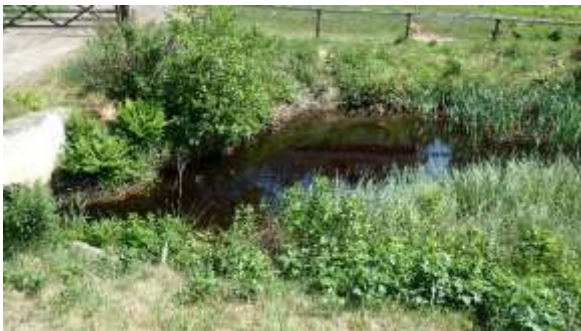
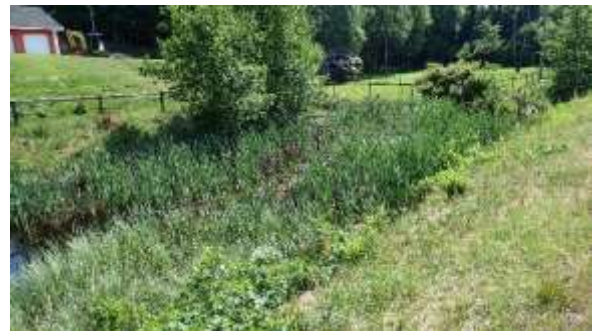
En liten damm igenväxt med kaveldun mellan hus och väg. Den utgör inget vandringshinder men påverkar flödet uppström och bör göras om till ett mer strömvattenhabitat med hölja. En alridå bör låtas växa upp mot hus sidan.

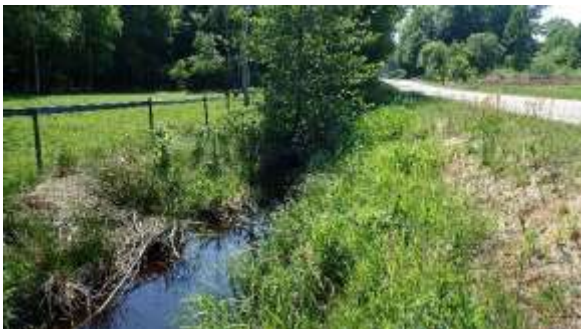
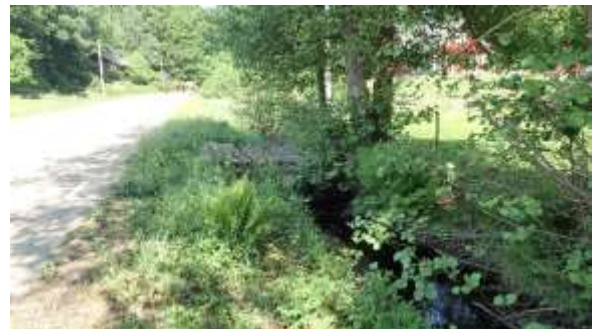
Bäcken påverkas av dammen och går en kortare sträcka rätad ut med åker. Här bör alridå skapas. En gammal träbro bryter av där bäcken börjar bli strömmande. Under bron hittades utterspillning.

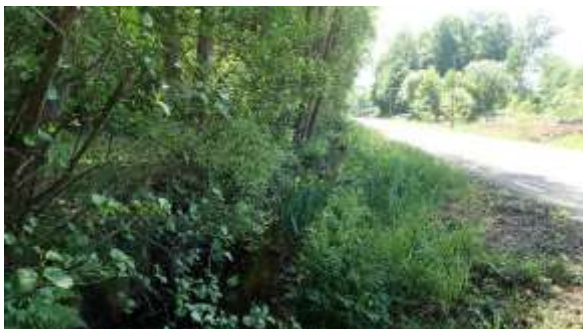
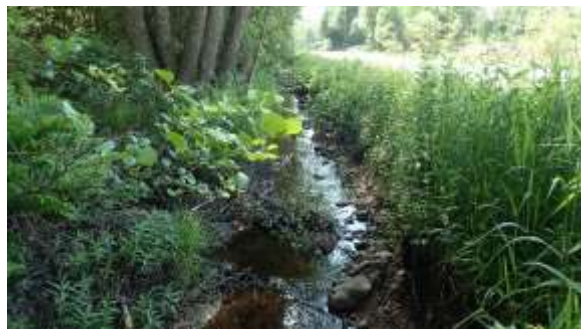
Bäcken rinner mellan lövskog och vägbanan. Bäcken har grus, stenbotten men kan förbättras med små block.

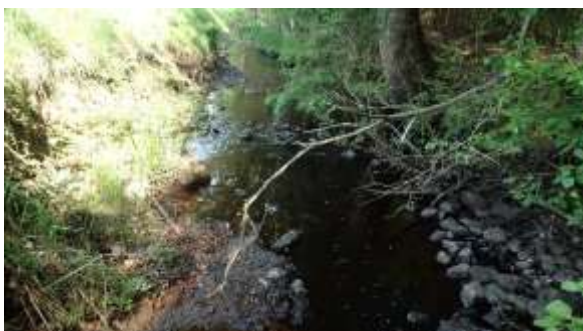
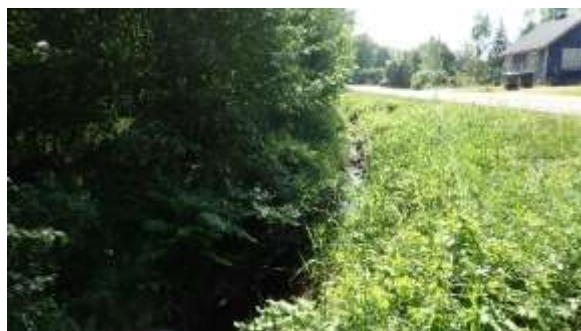
Bitvis har bäcken mycket fina grus/lekbottnar för öring. Förbättring kan göras med att förbättra med mindre block. Buskage bör skapas ut med vägbanan.

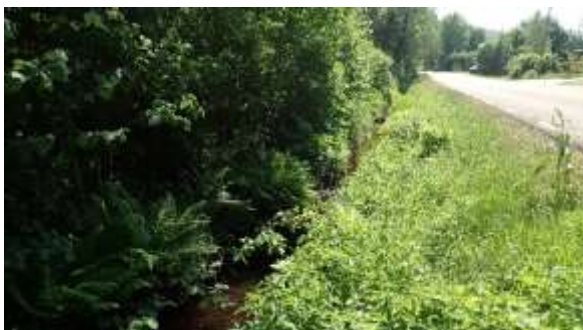
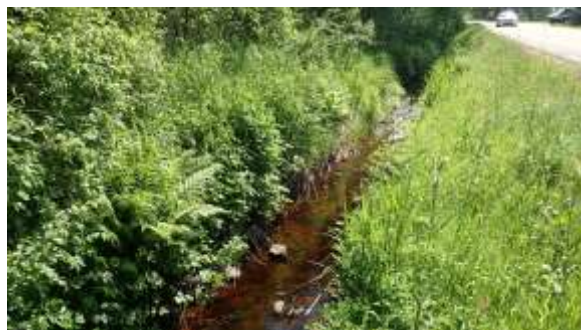
Bäcken blir mer strömmande och ett fint lekområde avslutar sträckan innan den lämnar vägen. Sträckan kan förbättras med mindre block. Buskage bör skapas ut med vägbanan.

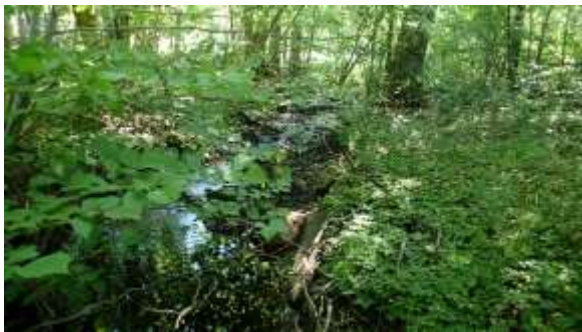
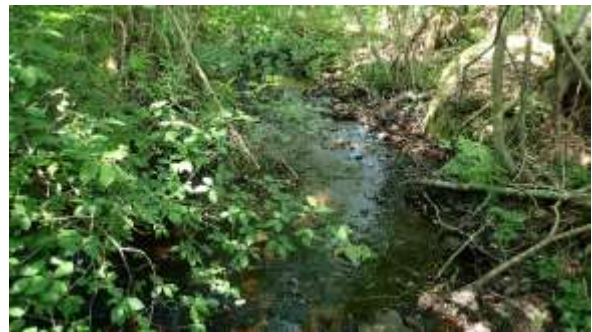
En mycket fin strömsträcka genom lövskog med mycket höga värden.

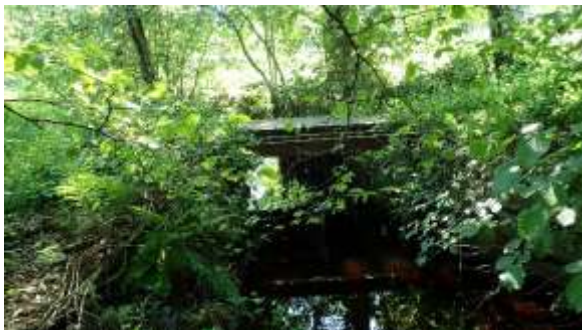
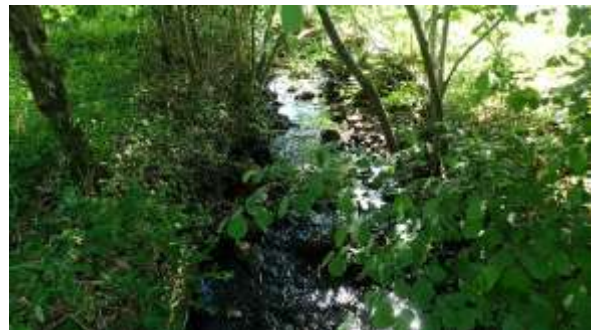
Hölja under stenbro samt blockrik strömsträcka ger goda miljöer för laxfisk.

Åtgärdsförslag: Vägtrumman (B66) byts ut mot bro. Det definitiva vandringshindret (VH22) ifom av dammluckor och damm tas bort och man återställer strömhabitatet uppströms. Detta skall gynna alla fiskarter och ge nya habitat för havsöring, lax och ål Järnockra diken ses över. Elfiske bör göras på sträckan.

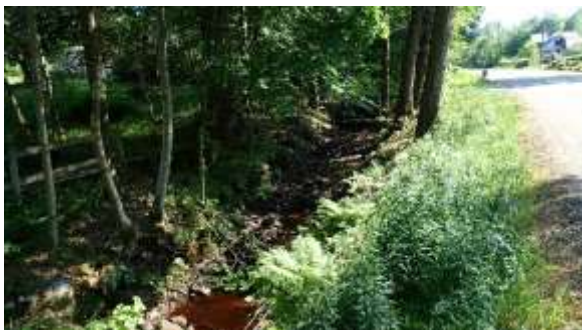
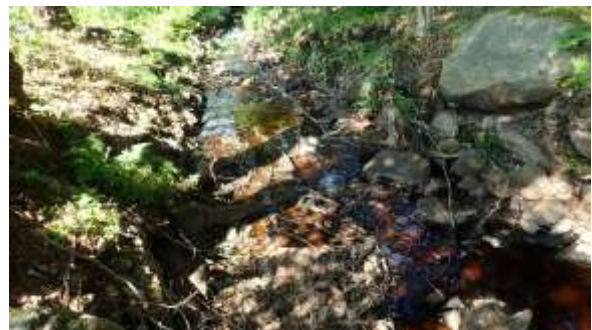
En kortare blockrik strömsträcka utmed väg. Järnockra inflöde påverkar bäcken färg.

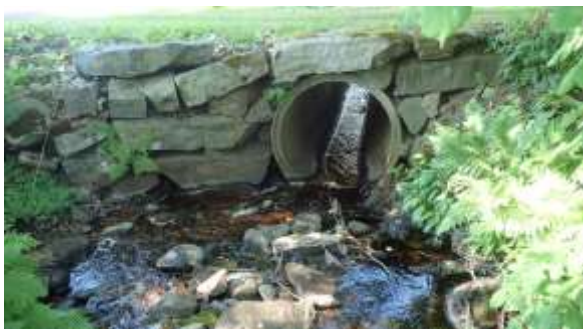
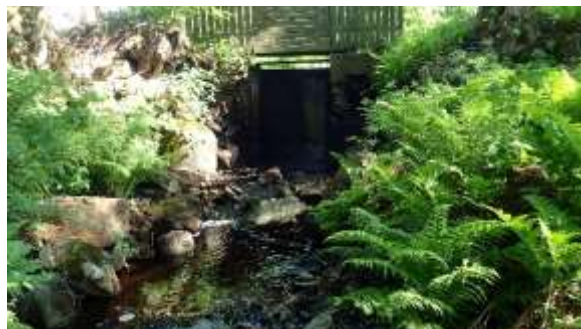
är viktig som bäckbiotop. En mindre sten/cement bro (B66) med djupare hölja under samt att ett järnockra dike kommer in öster ifrån innan en mindre väg (B67) till hus tomt korsar. Vägtrumman på en meter i diametern utgör partiellt hinder. Strax ovan vägtrumman kommer två järnockra diken in. En cirka 30 meter lång damms fördämning (VH22) utgör definitivt hinder. Hindret utgör hinder för all fisk inklusive ål.

Bäcktrumman av cement utgör partiellt hinder. Dammen utgör definitivt hinder för all fisk.

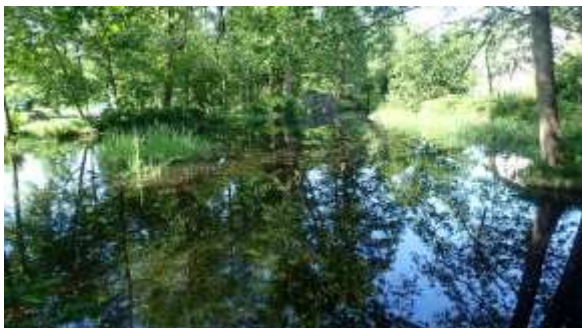
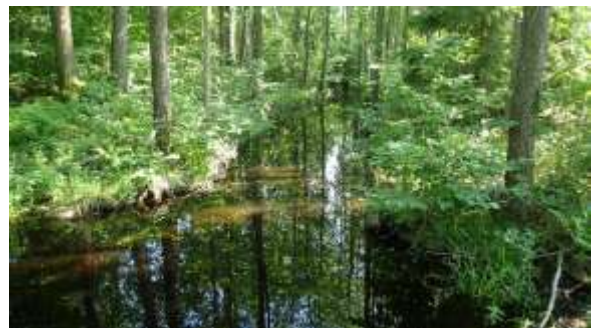
Beskrivning: En cirka två till två och en halv meter bred stilla rensad sträcka som är påverkad av dammen (VH23) nedströms. Dammen har ingen annan funktion än som vattenspegel och utgör totalt vandringshinder för alla fiskarter. Uppströms dammen kantas bäcken av alridå, en vägtrumma (B68) med diametern en meter delar sträckan. Bäckens följs uppströms av en vall med rensningsmassor och lövridå hela vägen upp till Stavershultasjön. Hela sträckan är outnyttjad som fiskhabitat och skulle ge vattendraget ett mycket bra tillskott av öringhabitat och högre värde. Den hotade ålen skulle också få tillgång till stora uppväxtområden. Ovan sjön fortsätter bäcken men är här påverkad starkt av rätning, rensning och järnockra.

Dammen är definitivt vandringshinder och påverkar hela sträckan uppströms till sjön. Al ridå kantar bäckensträckans nedre del.

Alternativ 1. Dammen tas ned och hela sträckan restaureras och återställs till att bli strömhabitat. Restaureringen görs från sjöutflödet och nedåt. Detta är det bästa och billigaste alternativet.

Alternativt 2. Man leder om bäcken runt hela dammen och behåller dammen som en vattenspegel. Sträckan från sjön och nedåt restaureras och görs till öringhabitat. Ett besvärligare och mycket dyrare alternativ än att bara sänka ned dammen. Ett bra alternativ men dyrt och mer komplicerat.

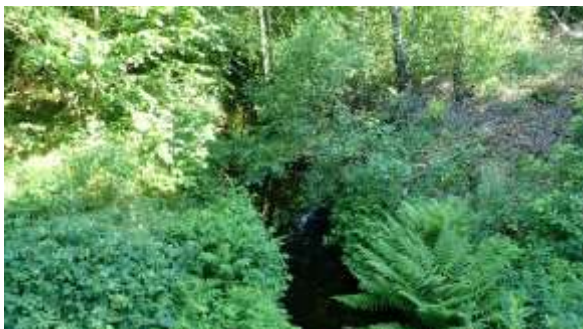
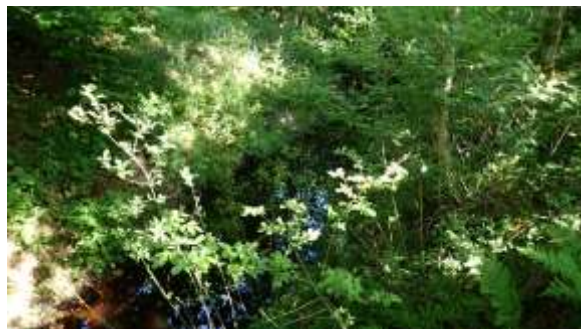
Nedströms bäcktrumman (B68) är det lövridå och något flackare. Uppströms är det hög vall med rensningsmassor hela vägen upp mot sjön.

I framtiden bör trumman (B68) bytas ut mot större trumma eller bro vilket görs när vägen görs om eller när andra åtgärder görs i vägbanans närhet.

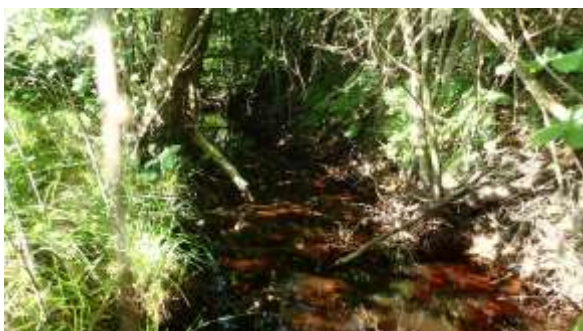
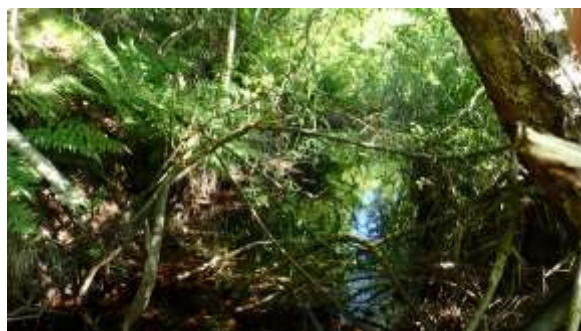
Närmast sjön går bäcken genom lövridå och vass. Potential finns att restaurera sträckan som öringhabitat.

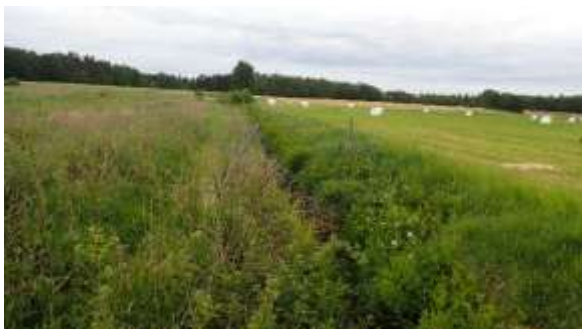
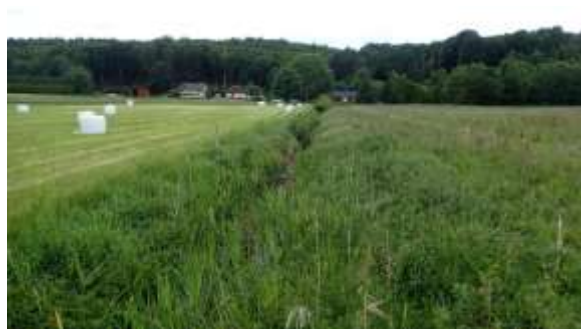
En liten rätad och tidigare rensad bäckfåra över åkermark.

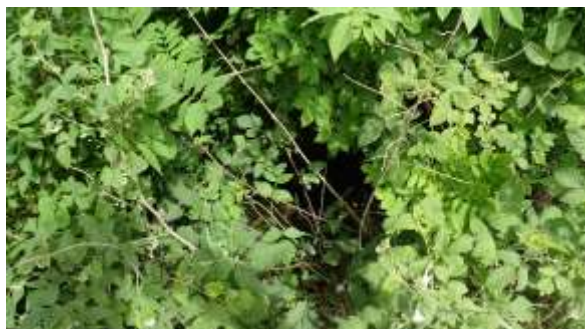
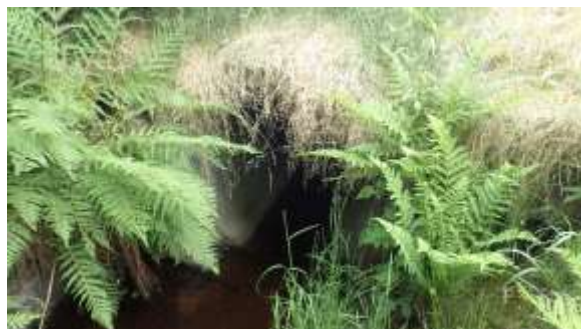
Dubbeltrumman vid landsvägen utgör partiellt hinder och bör bytas när tillfälle ges.

Åtgärdsförslag: Vägtrumorna utgör partiellt hinder, de ligger för högt, kan lätt sättas igen och bör när tillfälle ges bytas ut mot större vägtrumma eller bro. Man kan utnyttja fallhöjden från vägtrumman och nedåt få vattendragssträckan mer strömmande. Hela sträckan görs mer mångformig och restaureras så att det blir ett bra öring/laxhabitat. Man kan även tänka sig ett visst meandrande av vattendraget för att få mer mångfald på sträckan. Vid återställning ökar även habitatytan och ger bättre överlevnad på ynglen. Närheten till att komma till för restaurering ger ett stort plus.

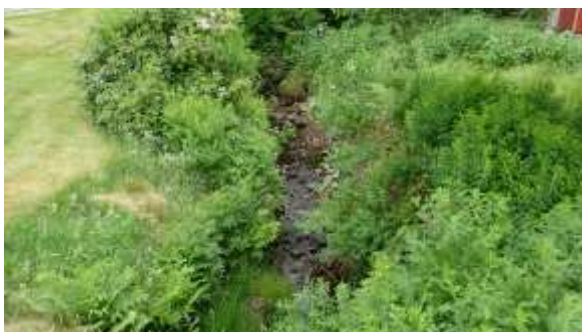
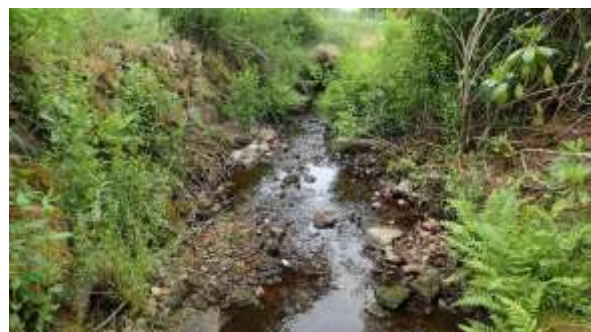
Ovanför vägtrumman finns en kort men viktig sträcka med lek och uppsläpslokaler.

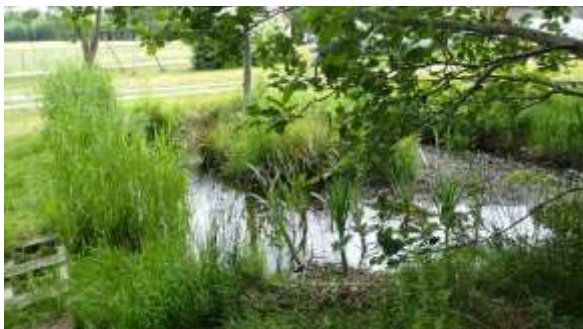
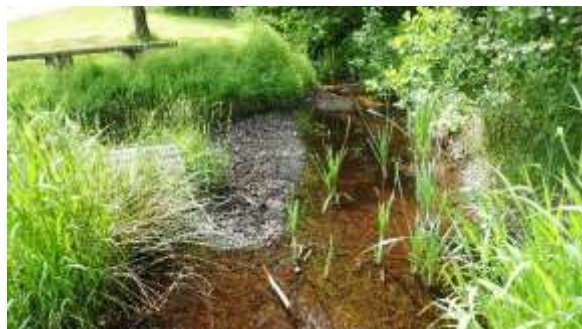
Klassning: Höga till Mycket höga värden. Dammens vandringshinder sänker värdet något.

Dammen på sträckan utgör definitivt hinder för alla fiskarter.

Åtgärdsförslag: Dammens vallar rivs och dammen görs till lek område. Skydd av bäckens närområde samt upplysning om bäckens värde för närboende. Man behöver även undersöka bäcken högre upp till en damm 200 m högre upp.

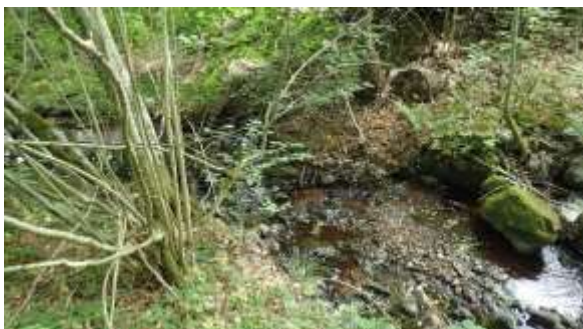
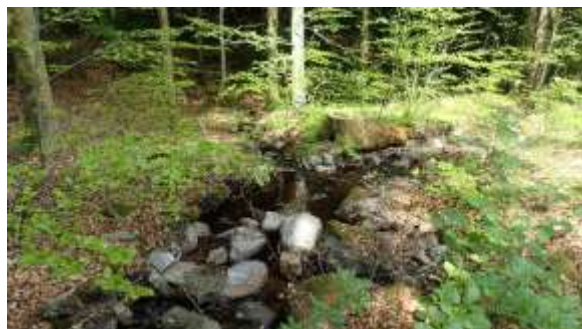
Fina grus och uppväxtplatser upp dammen. Närmast husen har avverkning av skogen gjorts.

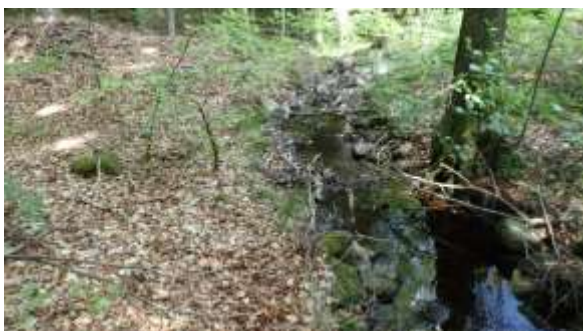
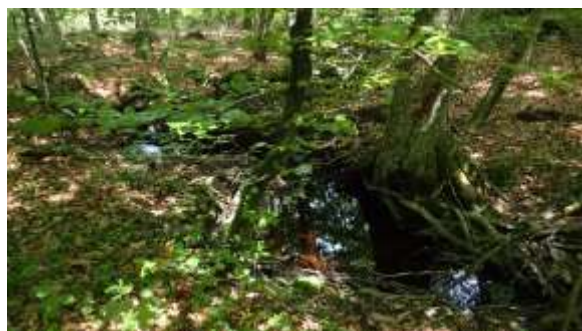
Bäcken har varierande miljö upp på åsen, här fanns fisk och signalkräfta.

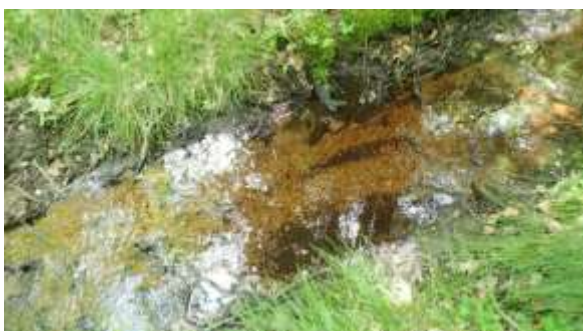
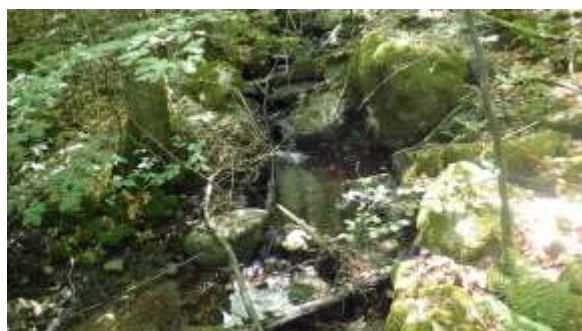
Lekbotten för öring och höljor för uppväxande yngel fanns hela vägen.

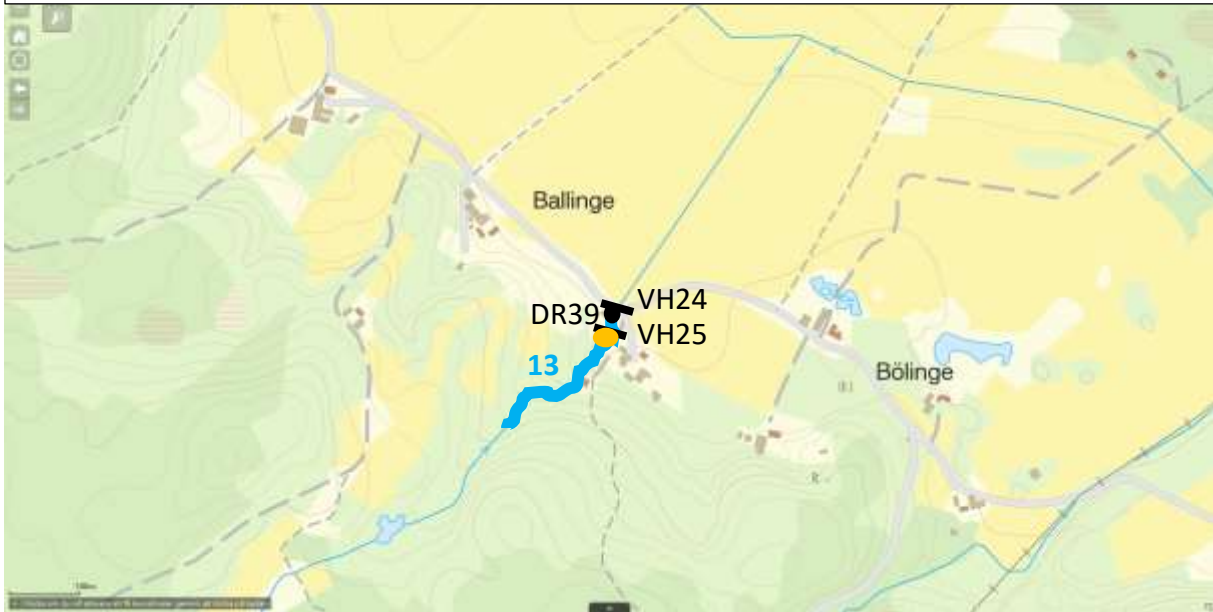
Stensån Biflöde 5B – Bölabäcken sträcka 13

Kartan visar sträckan som undersöktes. Ytterligare undersökning behövs upp till den damm som ligger cirka 200 m uppströms där inventeringen slutade.

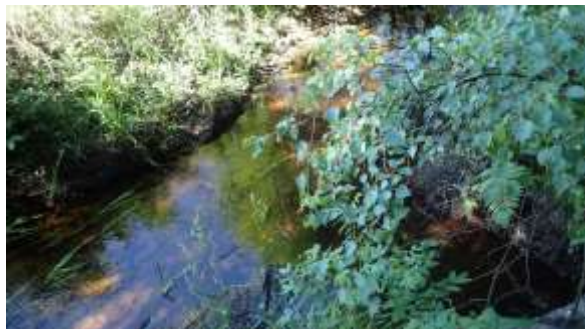
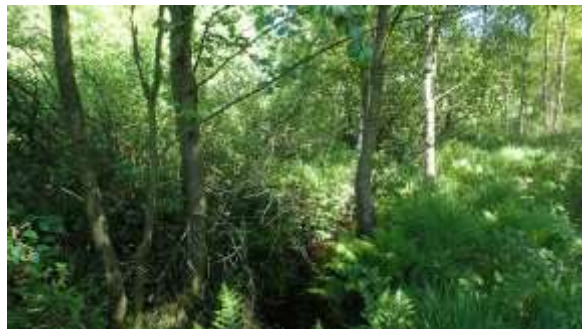
Utflödet i Hälledébäcken. Först biten går igenom lövskog.

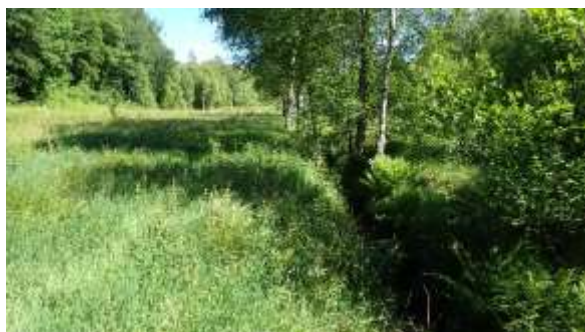
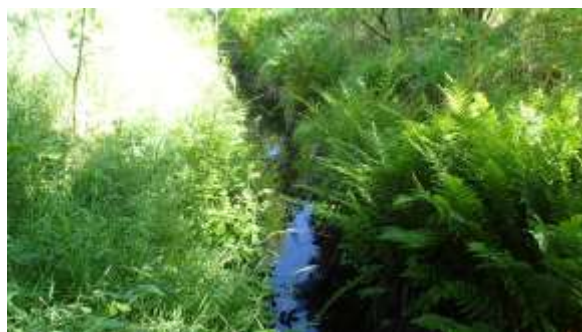
Lycketbäcken rinner över öppenmark kantat av gles lövridå. Vattnet är klart och den är en öringbäck.

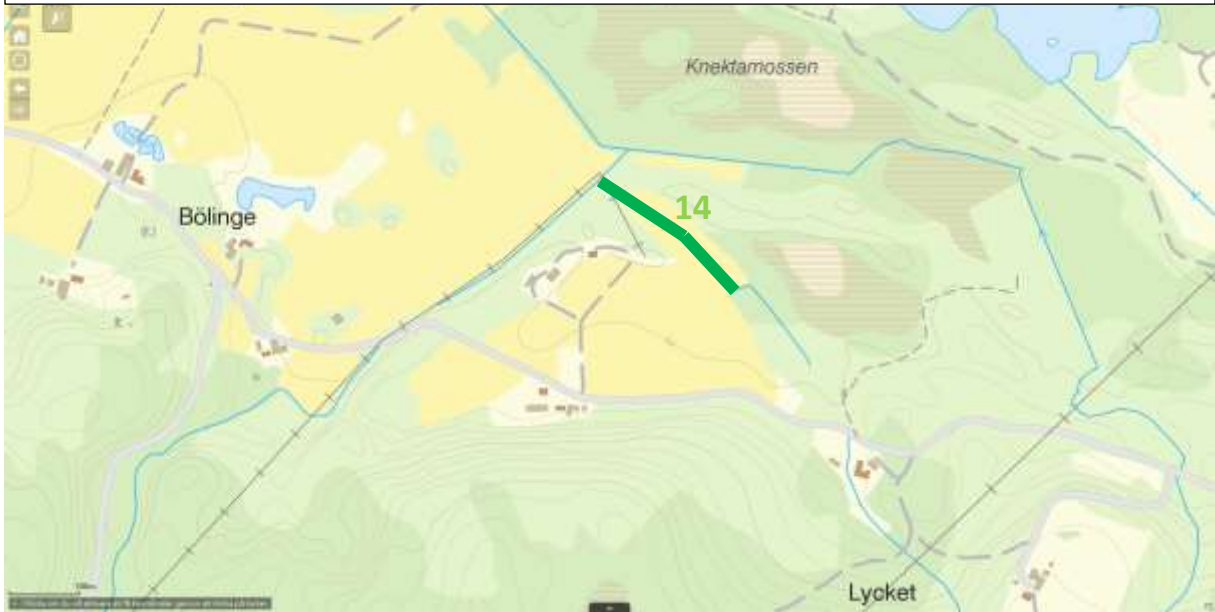
Stensån Biflöde 5D – Lycketbäcken sträcka 14

Kartan visar Lycketbäcken. En liten viktig öringbäck som behöver undersökas mer.

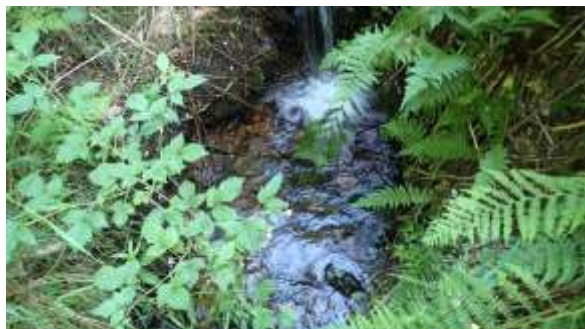
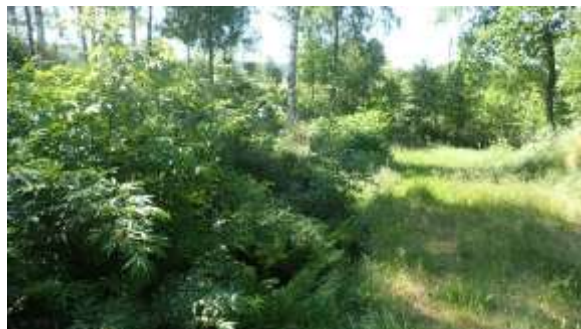
Den lilla bäcken har klart vatten, grus/stenbotten och frodig omgivning. Bäcken är ett viktigt litet tillskott för Stensåns öringar.

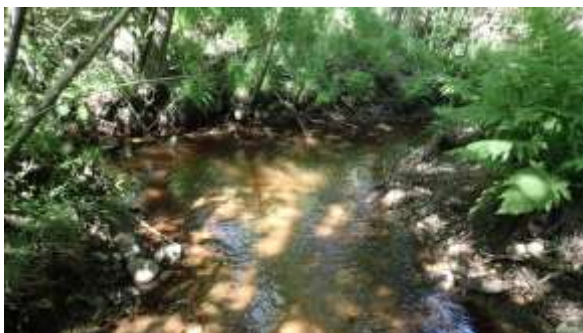
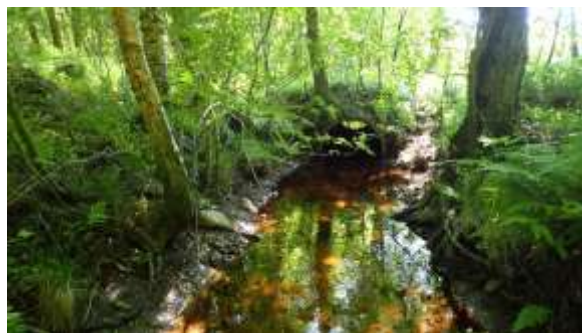
Sammanflödet. Här möts det klara vattnet från Hälledébäcken och med Knektamossabäcken. Sträckan uppströmsutflödet har sandbotten med grus inslag. På åkertrumman växer träd och trumman har i dagsläget ingen funktion.

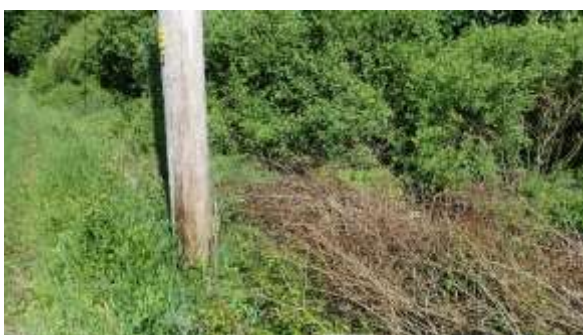
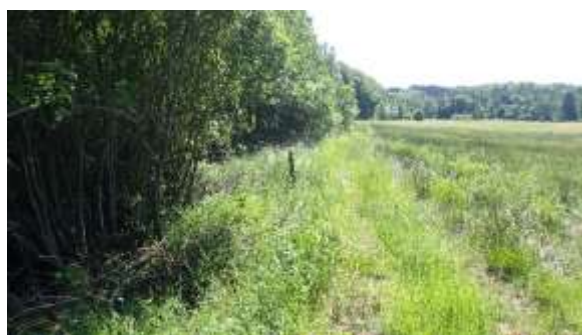
Nedre biten har buskage längs vattendraget men är påverkat av att en elledning passerar.

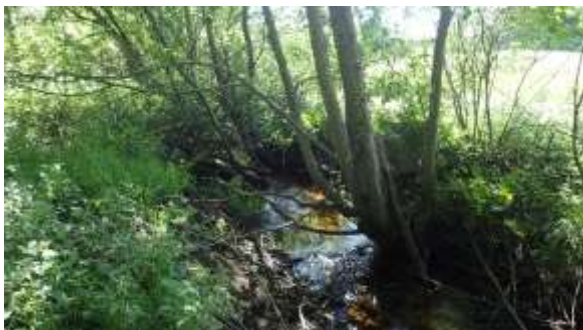
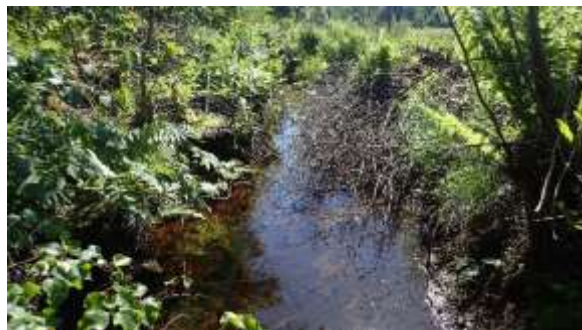
En gles alridå ökar mångfalden på en kortare sträcka. Avverkning samt att ris har lagts i vattendraget.

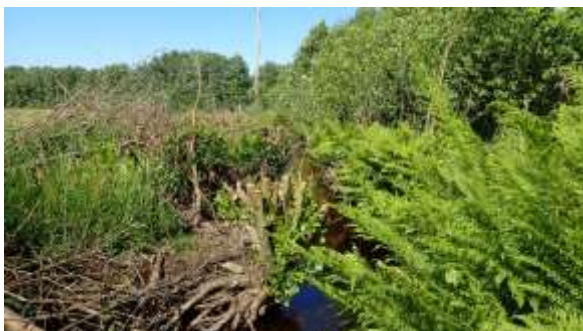
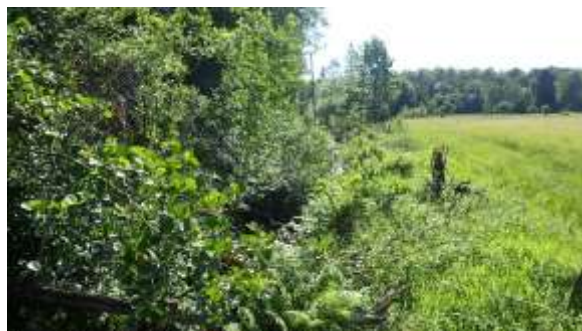
Vattendraget missgynnas utan kantzon men gynnar algtillväxt och igenväxning samt att predatorer som häger lättare kommer åt fisk vid lågflöden.

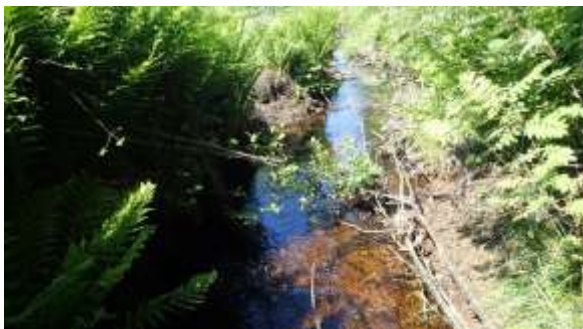
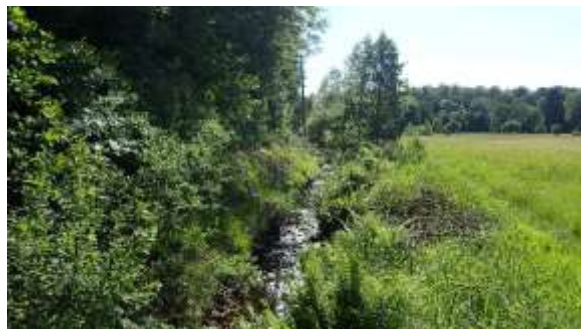
Grusbotten och fina uppväxtförhållanden finns. Tyvärr har träd och buskar tagits bort mot åkern.

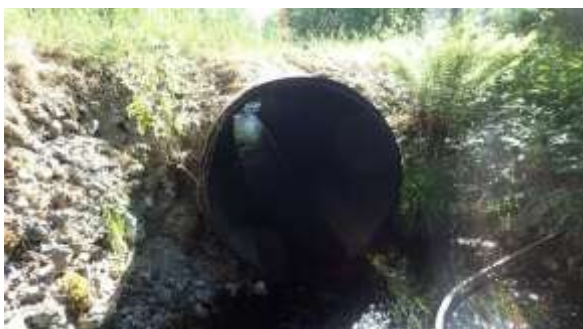
Vägtrumman av plast med diametern en meter är felaktigt gjord och utgör hinder på lågflöden.

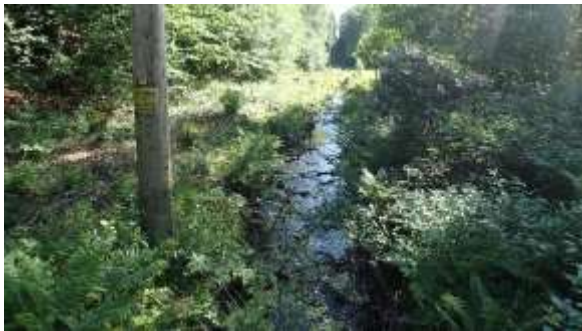
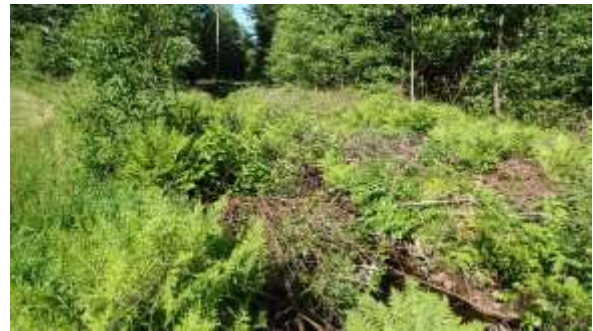
Ledningsgatan går ut med vattendraget och ris har lämnats kvar.

Åtgärdsförslag: Man kan göra förbättring med att ta bort riset ur bäcken och återlägga en del sten som ligger vid sidan om vattendraget. Här krävs skydd och att man skapar ett skyddande busk/träd skikt ut med hela vattendraget. Om man är rädd att träden skall växa upp i ledningen kan man ansa träden på två till tre meters höjd och på så sätt hålla en bra nivå och bilda ett buskskikt utmed vattendraget. Här bör man också ta kontakt med markägaren om att kunna skapa bredare kantzon.

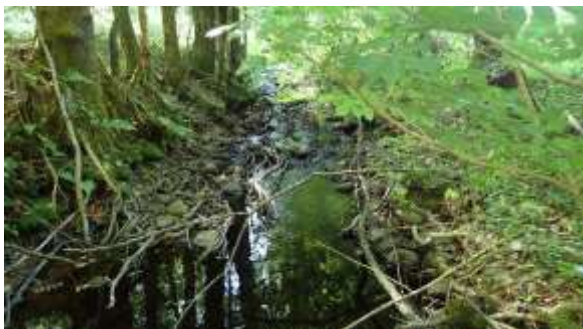
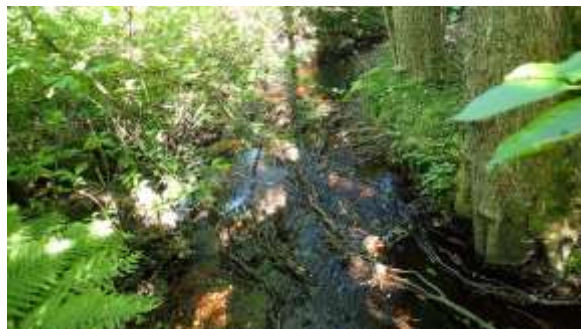
Ut med åkern finns mot skogssidan en äldre lövridå som har stora värden. Rötterna i vattendraget ger ett ovärderligt skydd för fisken. Här behövs att byggas upp skydd av kantzonen mot åkersidan.

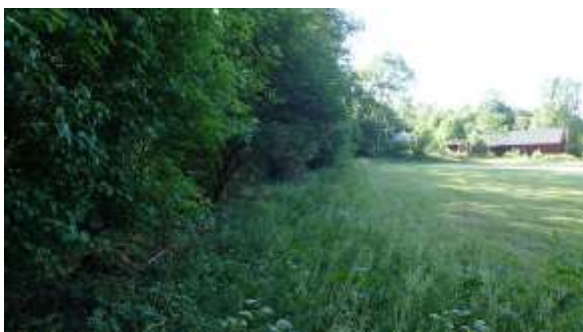
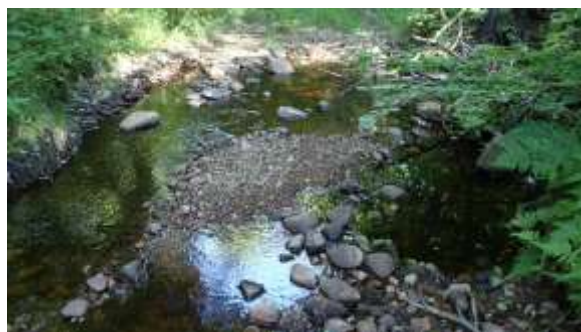
Kantzonen mellan åker och vattendraget bör skyddas mot avverkning. Sträckan avslutas där bäcken viker rakt söder upp mot åsen.

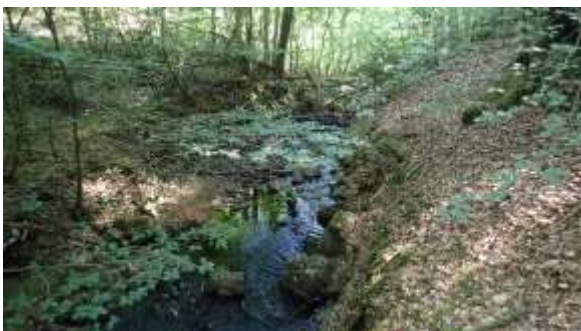
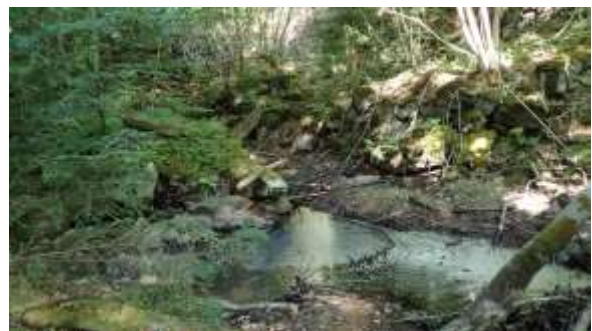
Bäcken rinner brant ned från åsen men saknar naturliga vandringshinder. En gammal kvarnrest (VH29) utgör dock partiellt hinder.

Åtgärdsförslag: Vandringshindren i form av kvarnrest (VH29) och brötarna (VH31 och VH32) är lätta att åtgärda manuellt. Vägtrumman (VH30) borde göras om och sänkas 0,3 m
