## **Inventering av sträckor i Stensåns huvudfåra**

### **Bedömning av naturvärden**

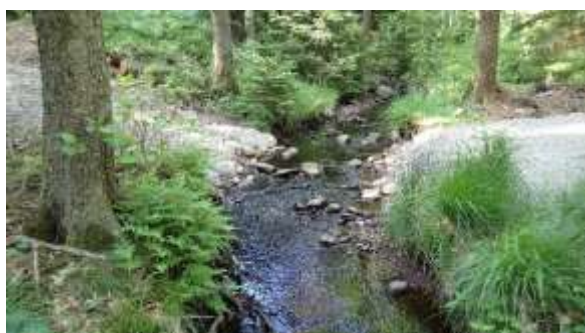
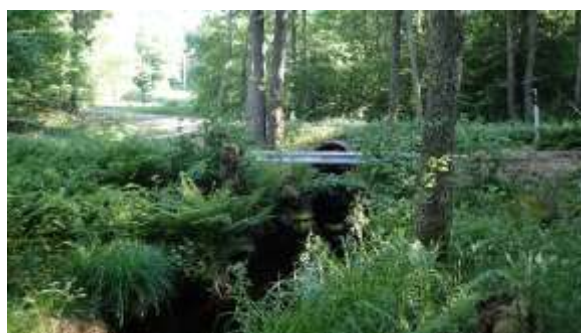
En ledning och ledningsväg (6249011:1339520) i krossmaterial har gjorts tvärs över vattendraget ca 50 meter ned vägen. Vägen har mindre påverkan på vattendraget som sådant men är ett ingrepp där man borde ha använt naturgrus som underlag.

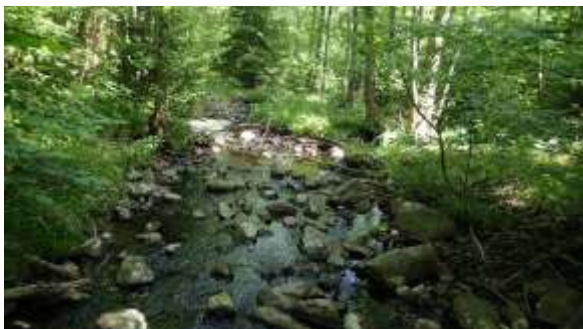
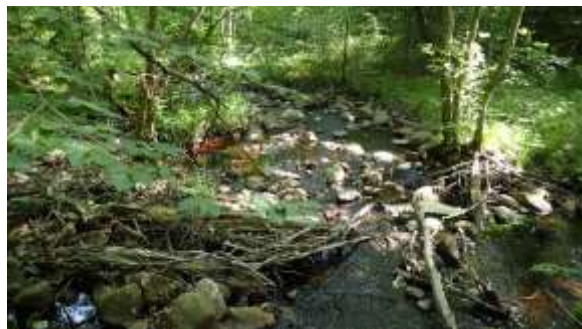
Småblockiga miljöer utgör perfekta uppväxtplatser för laxfisk.

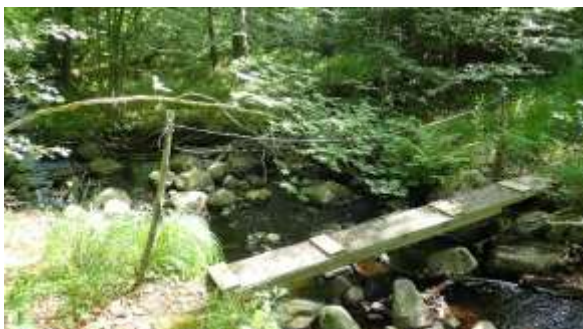
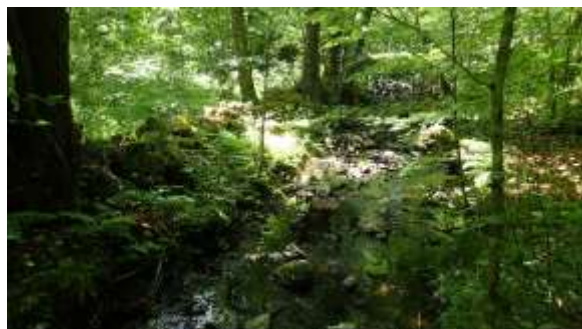
En vandringsled passerar vattendraget som har fina miljöer.

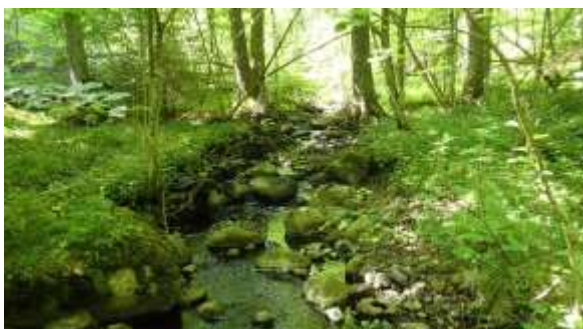
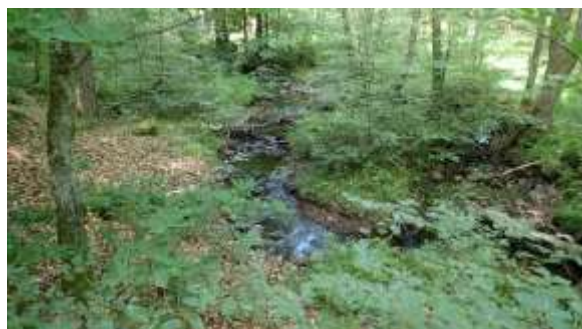
Blockrika strömbiotoper och andra nyckelbiotoper med mycket död ved finns längs hela ström/bäcksträckan.

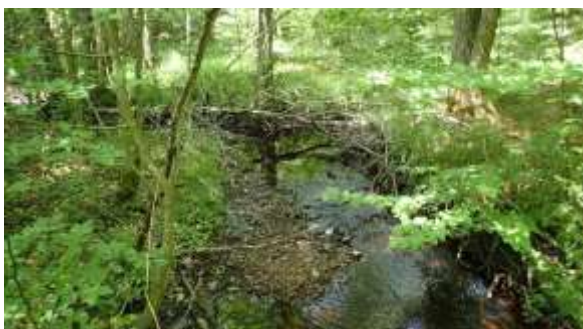
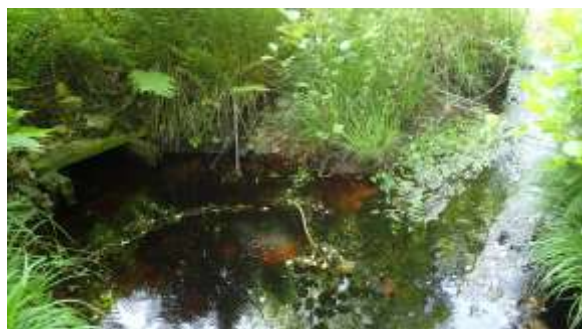
Strax ned dammen (VH33) finns mycket höga värden. Bäckens två utflöden från dammen. Den lilla bäcken till höger i bild följer dammen till det andra utflödet i form av gammal ålkista.

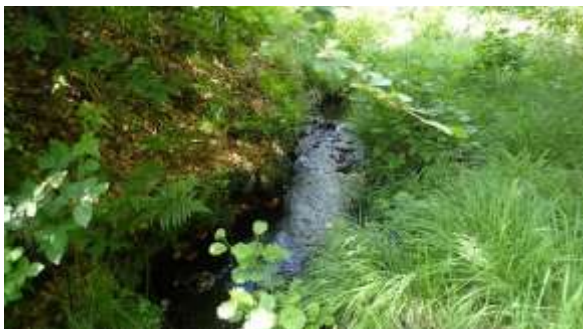
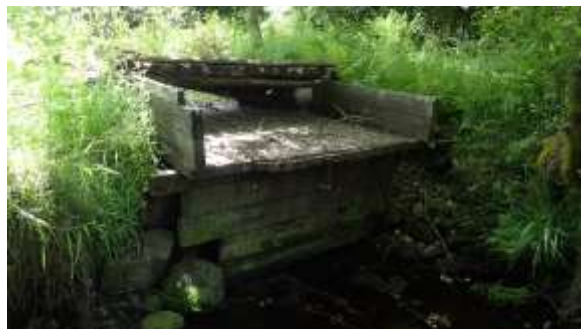
Den lilla bäcken i bild följer dammen till det andra utflödet som är ett utskov i form av äldre ålksta? Här finns goda möjligheter att göra ett omlöp.

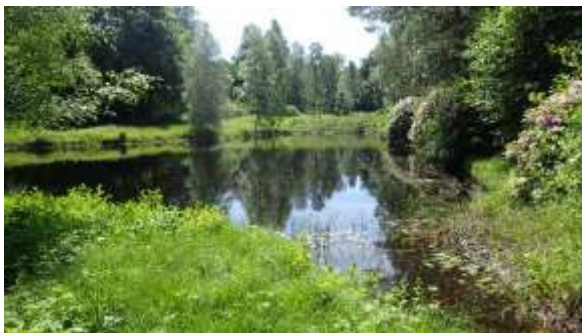
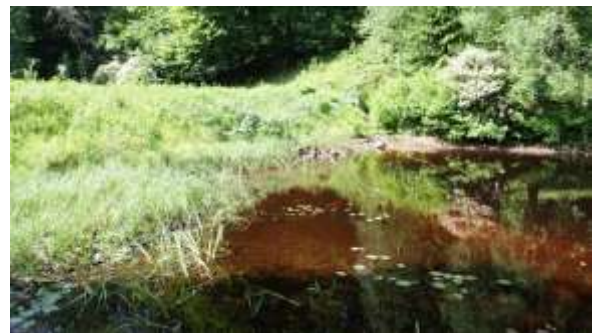
Damm 1. Längd 70 m och bredd 42 m. Utflöde (VH33) och inflöde (VH34) här kan man göra omlöp.

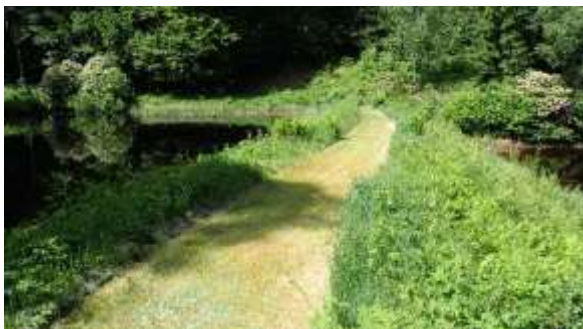
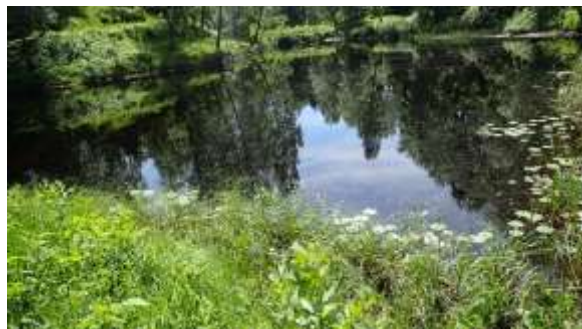
Damm 2. Längd 72 m och bredd 30 m. Mellan damm 1 (VH34) och damm 2. Här kan man göra omlöp.

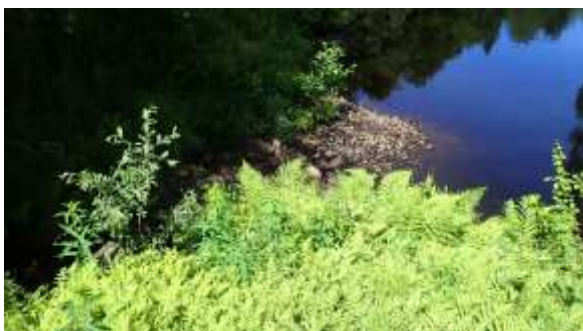
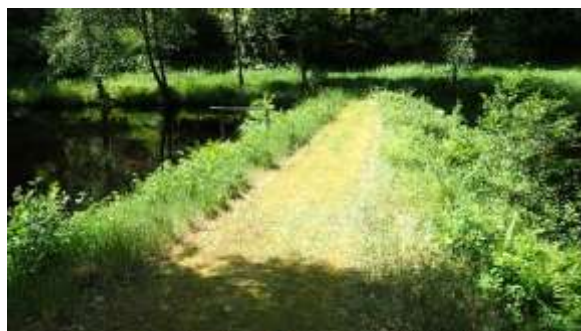
Inflödet damm 2 (VH35) och mellan damm 2 och damm 3. Plats för omlöp finns.

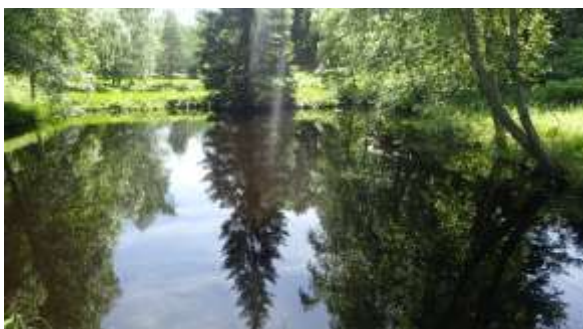
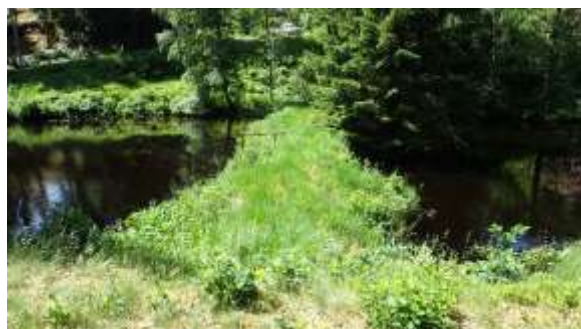
Damm 3. Längd 28 m och bredd 25 m samt mellan damm 3 och damm 4 (VH36). Plats för omlöp finns.

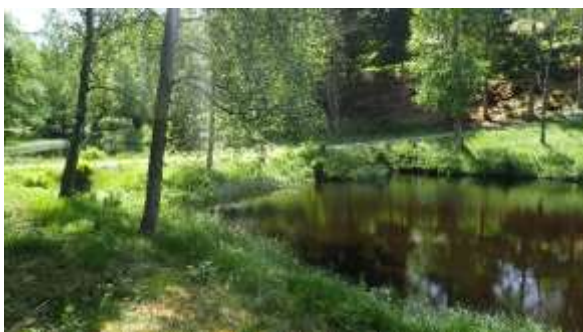
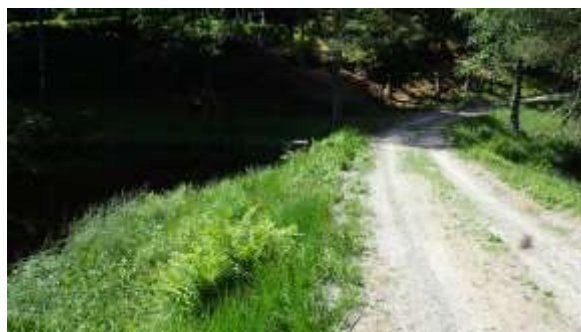
Damm 4. Längd 34 m och bredd 22 m. bilderna visar översikt på dammen och inflöde samt väg mellan damm 4 och damm 5 (VH37). Hör finns möjligheter göra ett öppet utflöde.

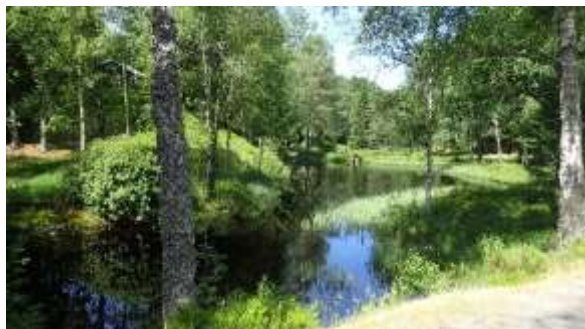
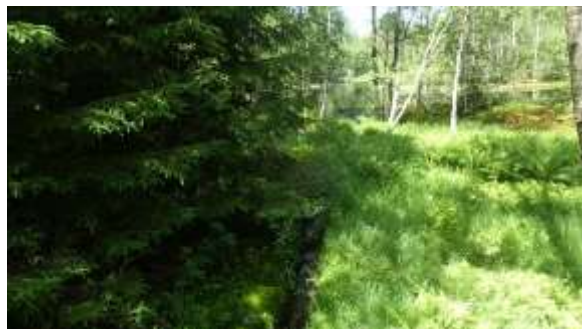
Damm 5. Längd 57 m och bredd 22 m. Det lilla sidoinflödet (D59H) (6248432:1339106) som rinner in från mossmark är inte någon fiskbäck.

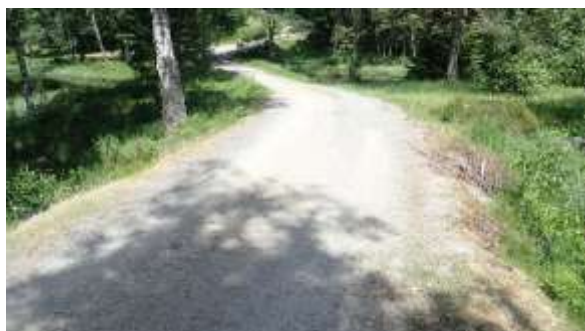
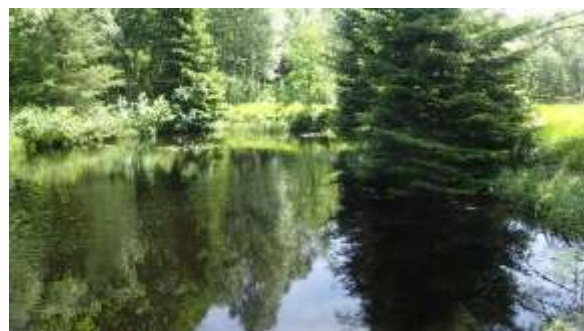
Mellan damm 5 och damm 6 (VH38) och damm 6. Längd 21 m och bredd 32 m. här kan man göra ett öppet flöde mellan de olika dammarna.

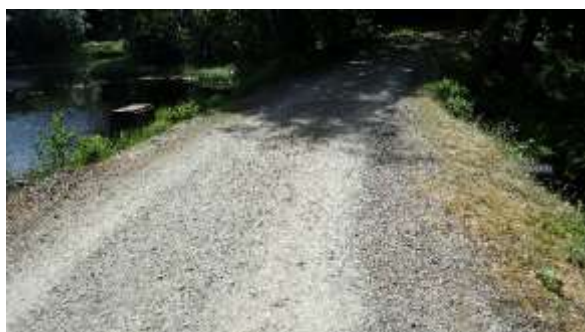
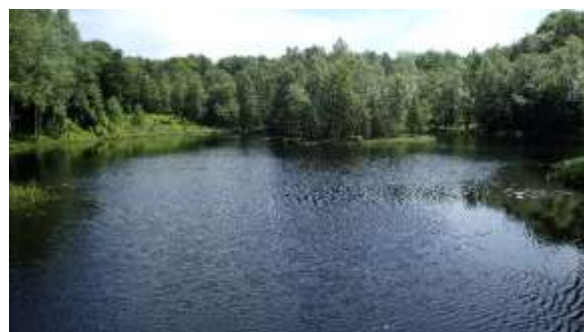
Mellan damm 5 och den större damm 7 (VH39). Längd 109 m och bredd 76 m. Här finns möjligheter att göra ett öppet flöde mellan dammarna.

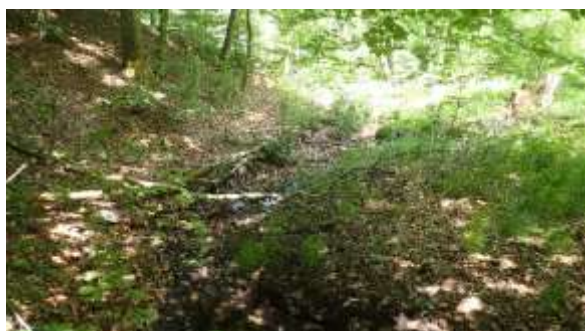
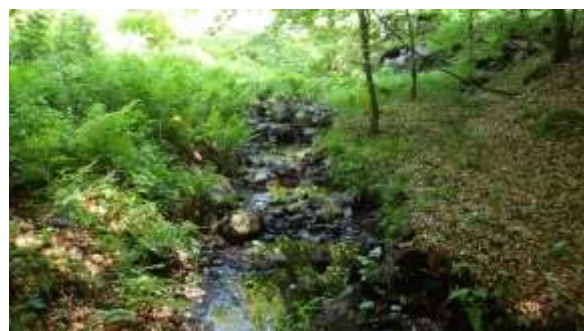
Bäckinflöde D60H (6248321:1339262) söderifrån till damm 7 är torr och ingen fiskbäck. Den något större bäcken (6248361:1339370) mellan damm 7 och damm 8 har fin bäckbiotop och troligen tidigare varit fiskförande.

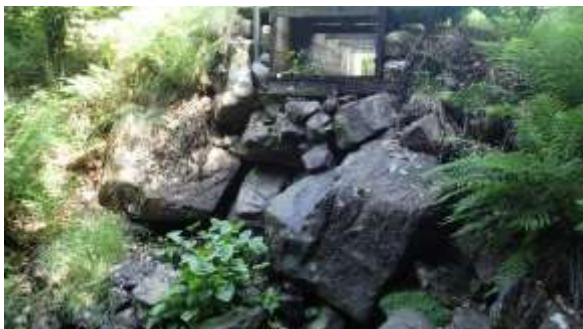
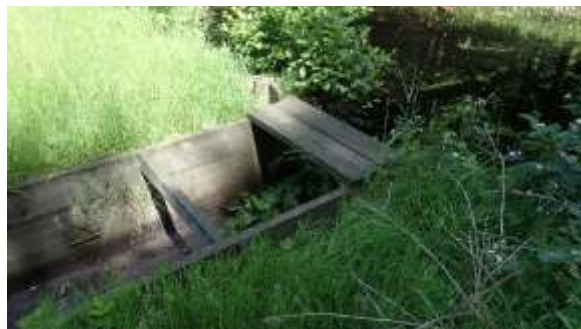
Vandringshindret (VH40) (6248390:1339436) innan damm 8 är definitivt vandringshinder för fisk. Här kan man öppna upp för vattendraget uppströms.

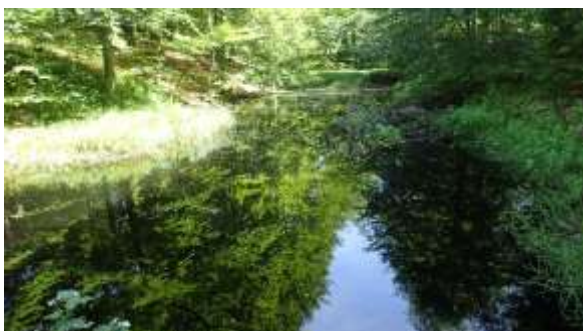
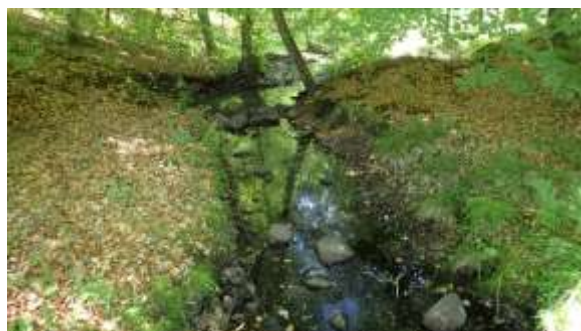
Damm 8 och bäcken uppströms dammen. En kort sträcka (6248338:1339545) finns där det vittnar om hur bäcken sett ut tidigare.

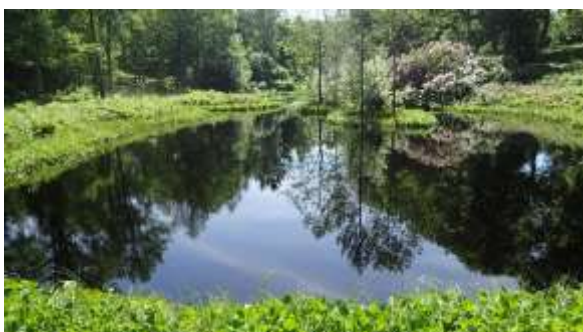
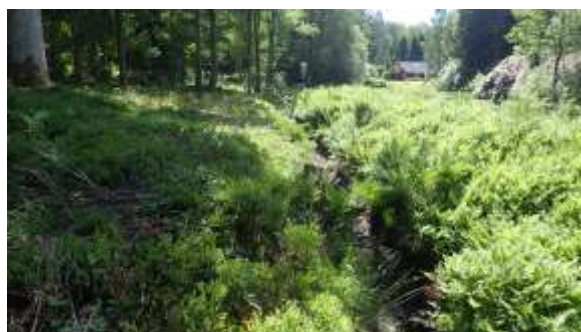
Damm 9. En nära helt torr del av bäcken som har dragits runt dammen.

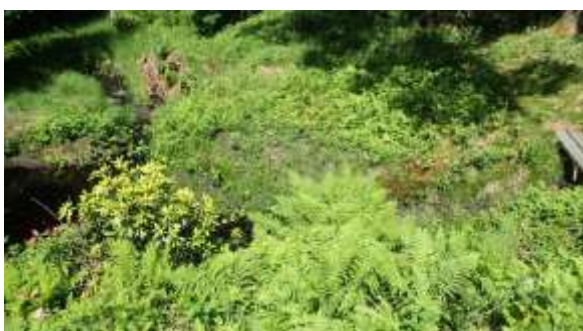
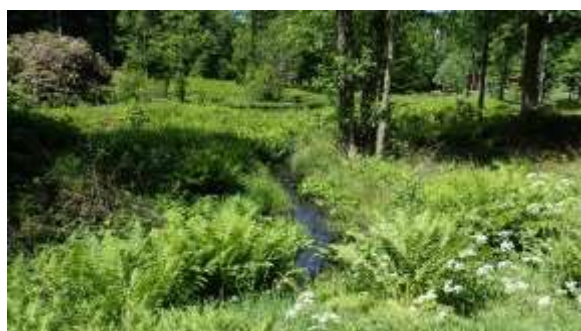
Utfloppet (VH41) damm 9 är definitivt hinder för fisk och bäckinflödet (6248307:1339568) till dammen. Här finns chansen att göra öppet flöde genom dammen.

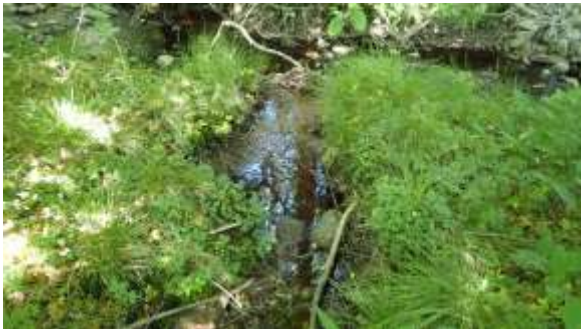
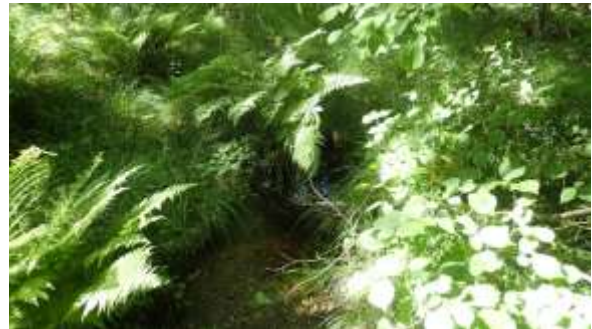
D61V/Sträcka 21 (6248951:1339486) Bäckinflöde vänstersida. En 0,5m bred och 0,05 m – 0,3 m djup bäck med grus och stenbotten.

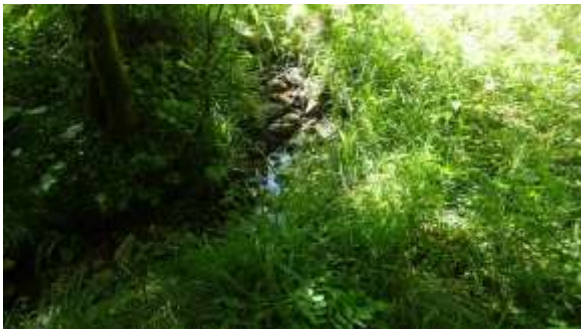
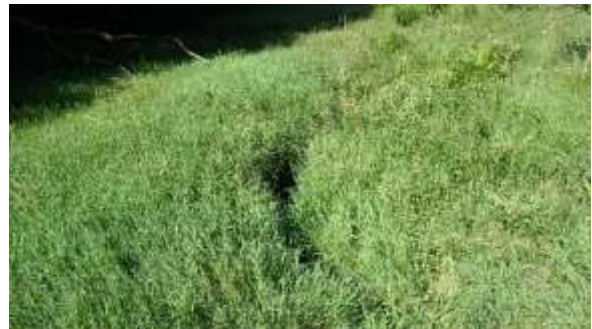
Bäcken syns knappt där den meandrar över ängen.

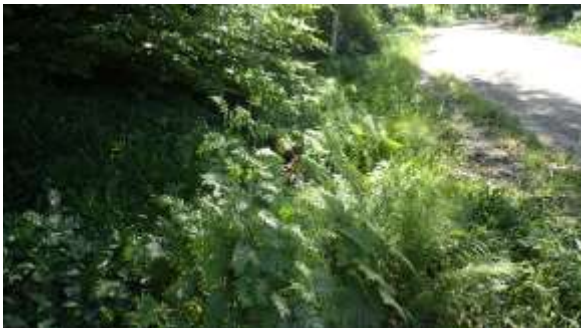
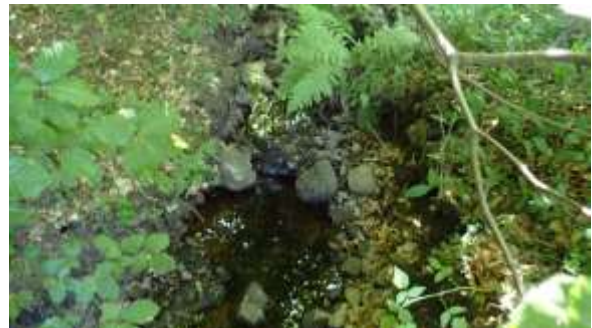
Uppströms vägtrumman (B74/VH42) går bäcken en lång sträcka relativt orörd snirklande ut med vägbanan. Bäckens går trappvis med små block, höljor och grus.

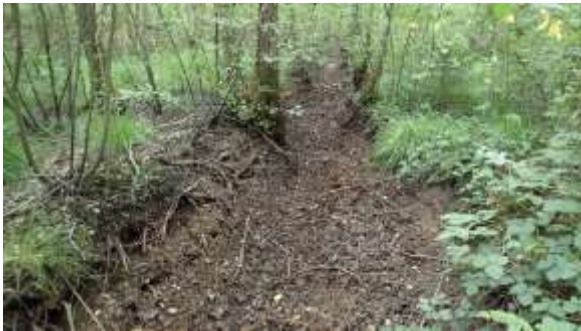
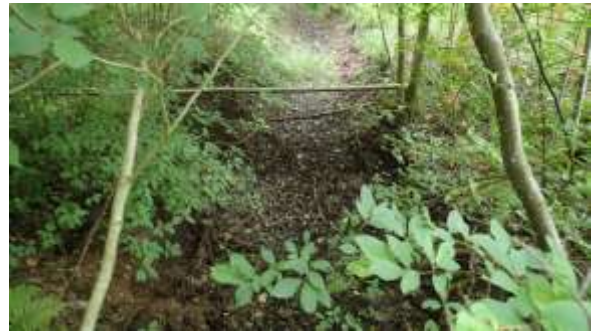
Beskrivning: Rätad torr bäck/dike som mynnar i Sjöaltesjön. Ingen fiskbäck helt torr. Bäckens går igenom en för liten igensatt vägtrumma (B75) med diameter 0,4 m och längd 4,5 m. Trumman är igensatt och kan orsaka problem vid hastiga regn.

Bäcken är helt torr och kan inte fungera som fiskbäck.

Åtgärdsförslag: Trumman kan rensas ur eller bytas ut mot större trumma för att slippa översvämning på vägen vid höga flöden. Stockar kan läggas ut för att få bäcken mer vattendröjande.

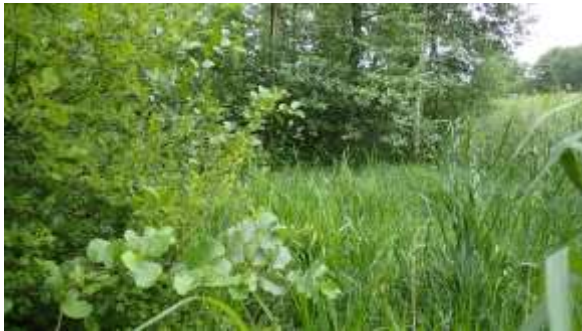
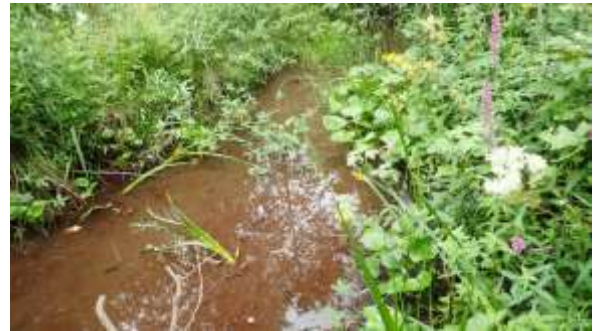
Bäcken översilas i vassbälte sista biten mot Sjöaltesjön. Bäcken är påverkad av järnockra.

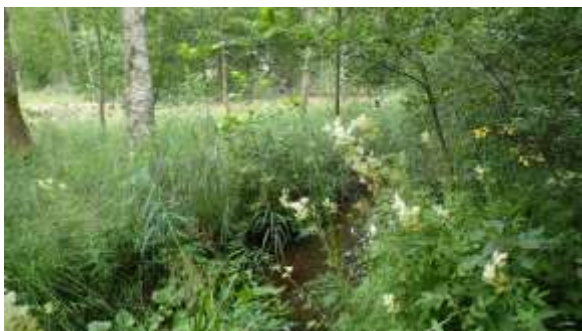
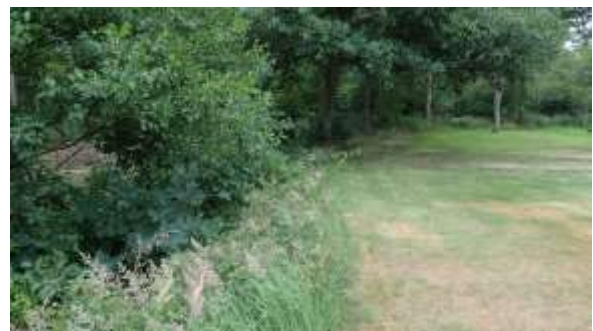
Bäcken rinner mellan fårhage och tomtmark omgiven av äldre alridå.

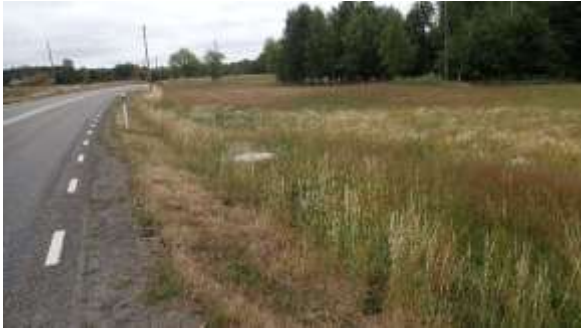
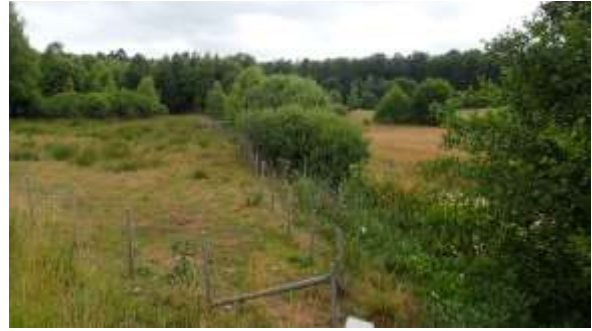
Mot E24: går bäcken täckdikad, trumman (B76/VH43) under vägen är vandringshinder!

Åtgärdsförslag: Man bör när tillfälle ges öppna upp den täckdikade biten ned vägen och se över vandringsförmågan för ålen i vägtrumman under E24:an.

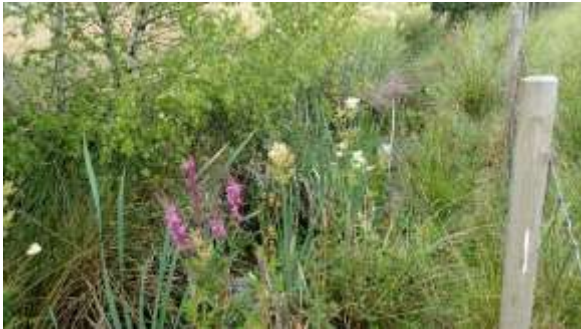
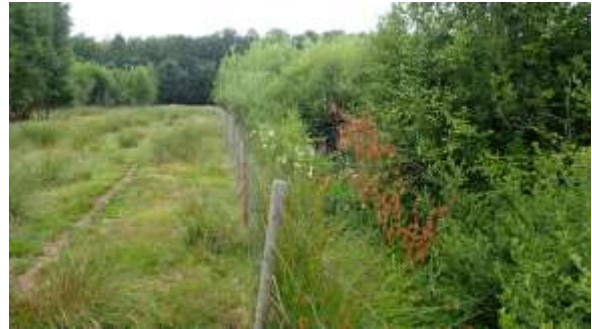
Bäcken uppströms vägen är nära igenväxt. Buskage kantar utmed får hage.

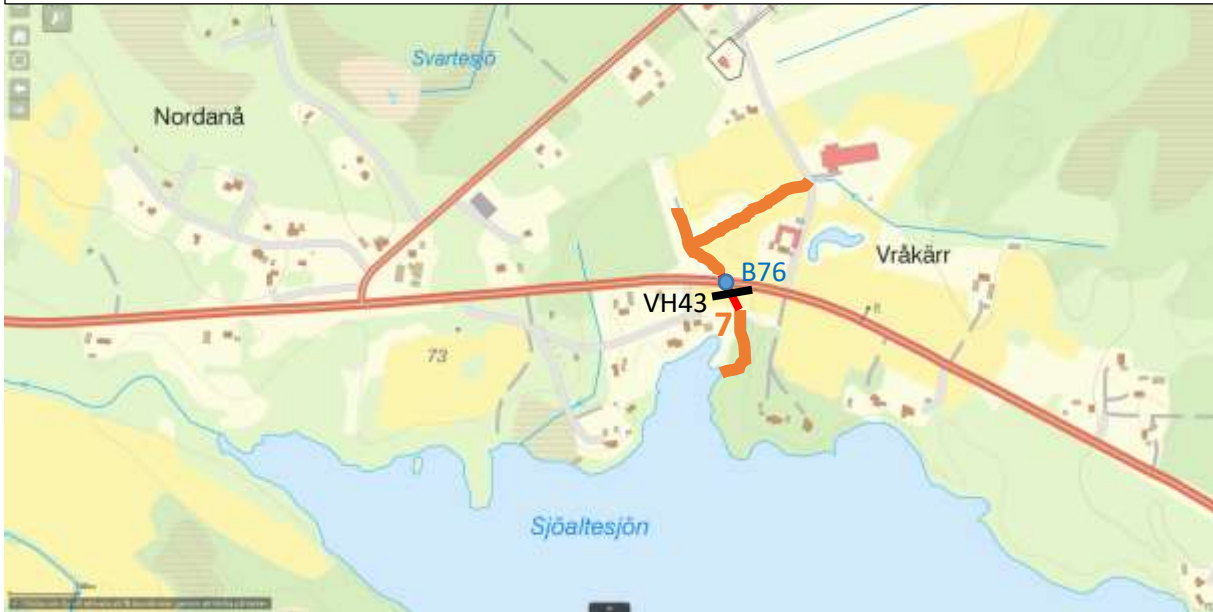
Stensån Biflöde 7

Kartan visar den inventerade sträckan. En 60 meter lång rödmarkerad sträcka under riksväg E24:an (VH43/B76) är kulverterad.

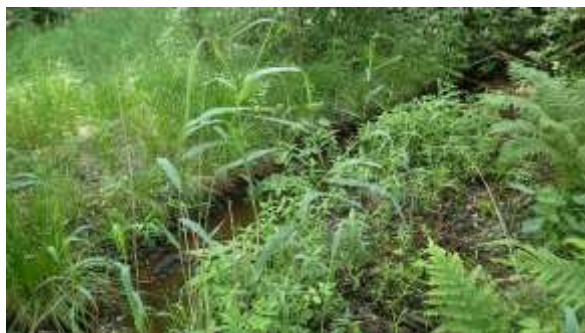
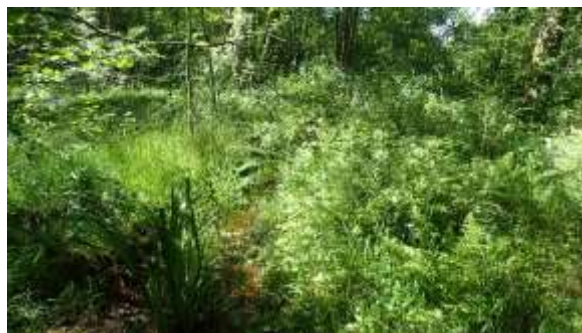
Bäcken är påverkad av järnockra och mynnar i vass innan den går ut i Sjöaltesjön.

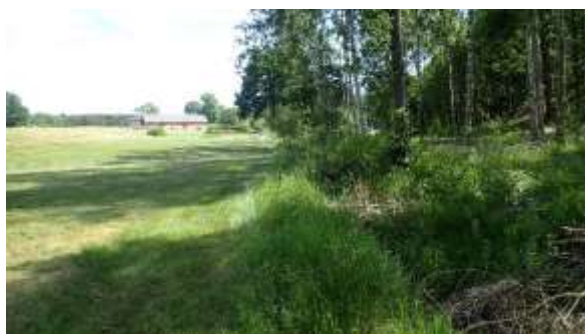
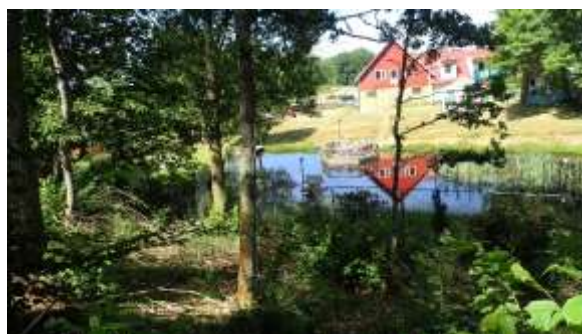
Beskrivning: Bäckens är kulverterad till våtmarksdamm (VH44) vid kapell där det är inhägnat. Dammen är definitivt vandringshinder för alla fiskarter. Efter dammen går den cirka 200 meter öppen mellan lövskog och öppenmark innan den mynnar i vassbälte i sjöaltesjön. Bäckens är en meter bred, järnockrapåverkad och näraigenväxt samt är ingen öringbiotop. Det grunda mynningsområdet kan vara bra lek område för gädda.

Bäcken är rätad och rensad hela vägen upp till den damm (VH44) som finns.

Åtgärdsförslag: Undersöka möjligheterna för att kunna leda vatten öppet genom dammen för att kunna gynna ålvandringen. Man bör också kolla upp om man har inplantering av fisk i dammen.

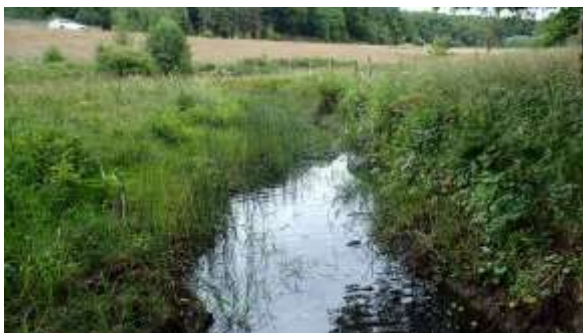
Lite vatten finns vid fårans utflöde i Stensån men är närmast helt torr och igenväxt längre upp.

Åtgärdsförslag: Man kan sätta igen utflödet med stockar och på så sätt utnyttja den till mindre naturlig våtmark och få ett mer vattenhållande område.

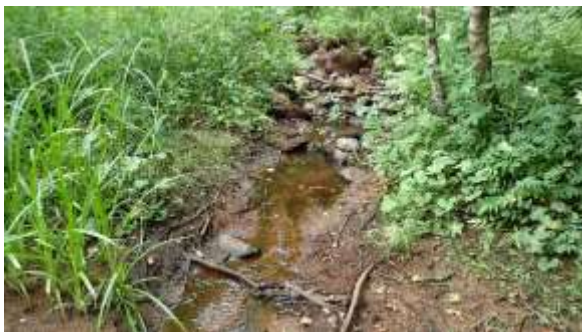
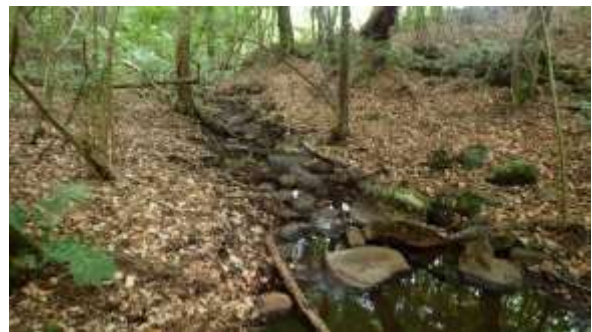
Bäckens utflöde i Stensån ovanför är bäcken mer blockrik och enstaka höljor finns.

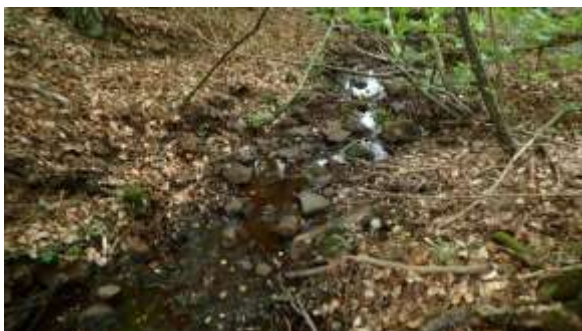
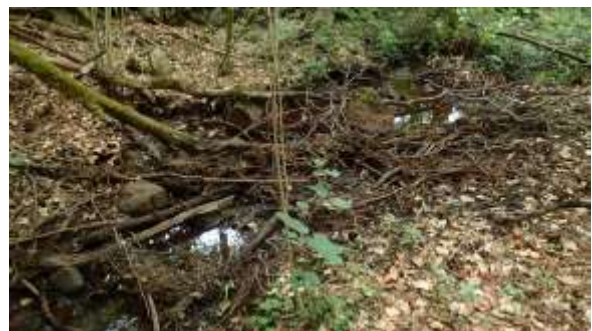
Bäckens är småblockig med mycket död ved, höljorna hade fisk ända upp till där den var rensad.

Åtgärdsförslag: Bäckens struktur är känslig och behöver skydd mot rensning. Upplysning behövs om bäckens värde. Bäckens bör ses över ovanför den inventerade sträckan där det behövs göras mer vattenhållande åtgärder. Bäckens är där rensad och rätad.

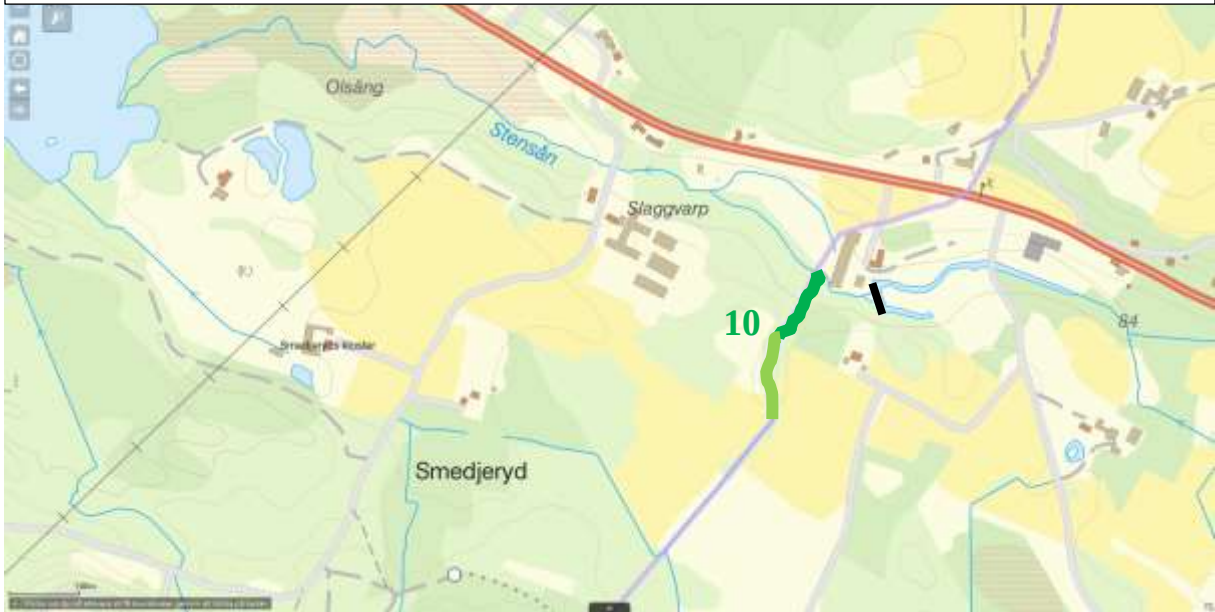
Stensån Biflöde 10 Drakabäcken

Kartan visar den inventerade bäcken. Bäcken har höga värden och fisk hela vägen. Ovanför den inventerade sträckan är bäcken rensad och rätad utan habitat.

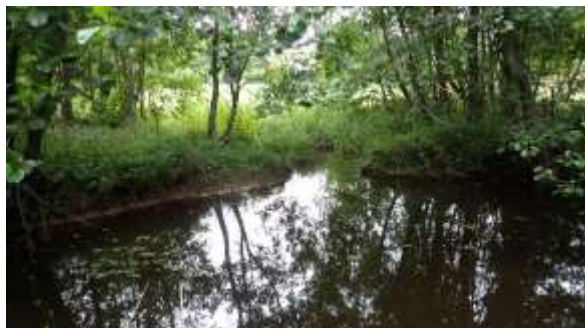
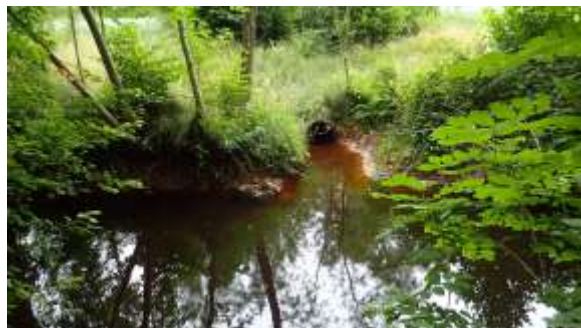
Bilderna visar bäck11 och bäck 12 utflöden i Stensån. Bäck 11 går helt öppen medan Bäck 12 går sista biten genom alridå och en åkervägstrumma innan den mynnar i Stensån.

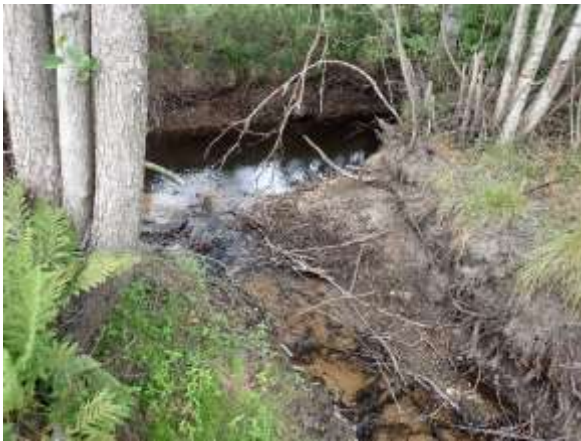
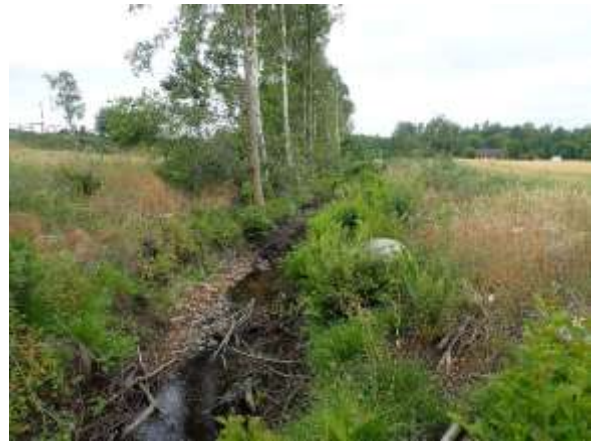
Utfloppet i Stenson. Uppströms utfloppet har kantzoner på västra sidan avverkats och mycket ris har lämnats kvar i vattnet.

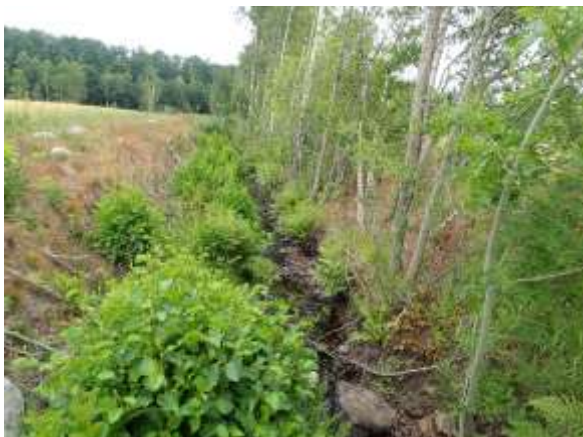
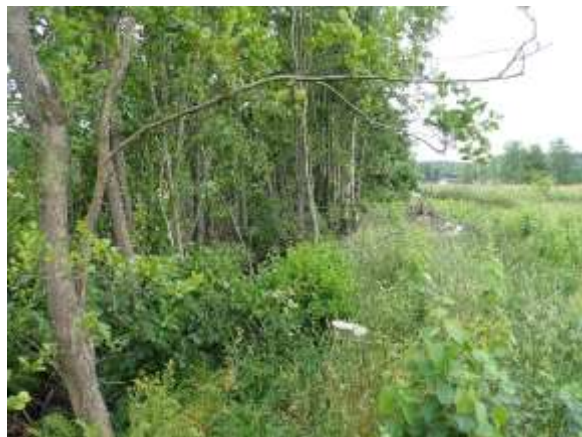
Avverkning av alridån. Mycket sten och block ligger vid sidan om vattendraget. Dessa kan lätt återställas.

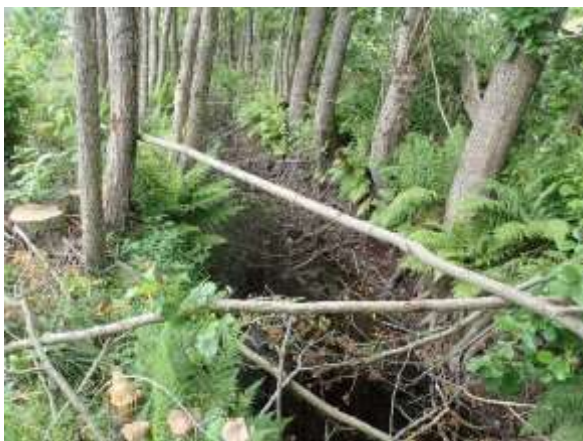
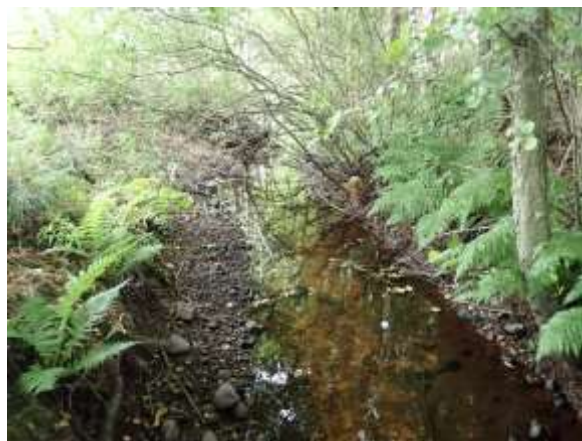
Gles kantzon i det rensade vattendraget vars grus och sten ligger på kanterna.

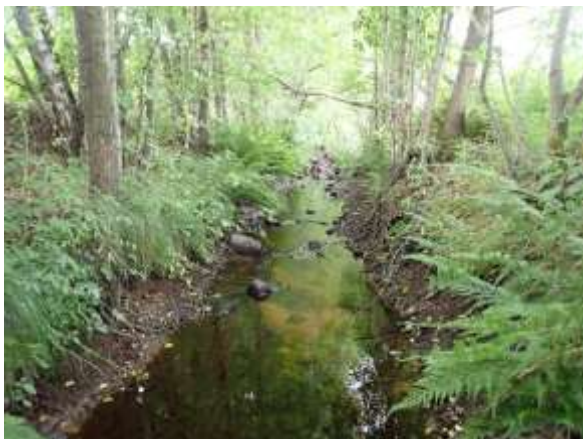
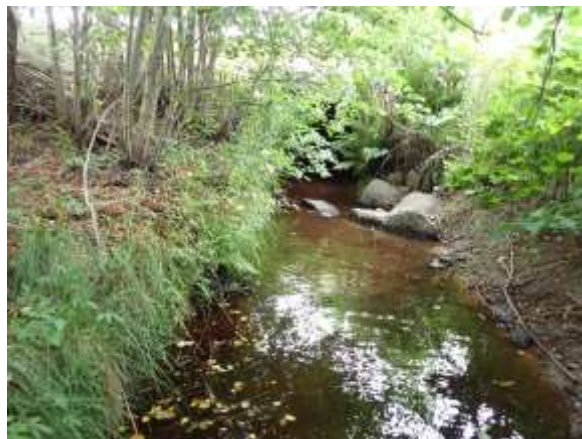
Vattendragets utformning nedströms E24:an (B77).

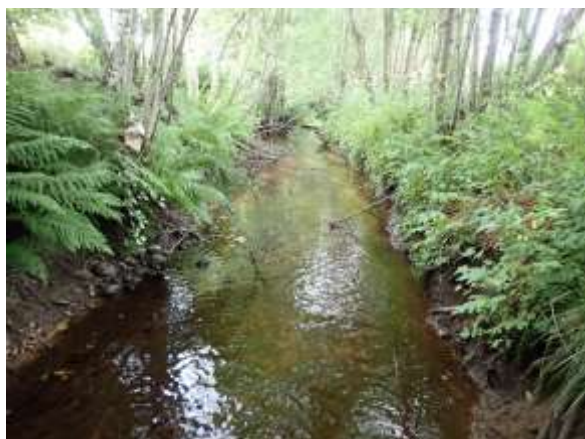
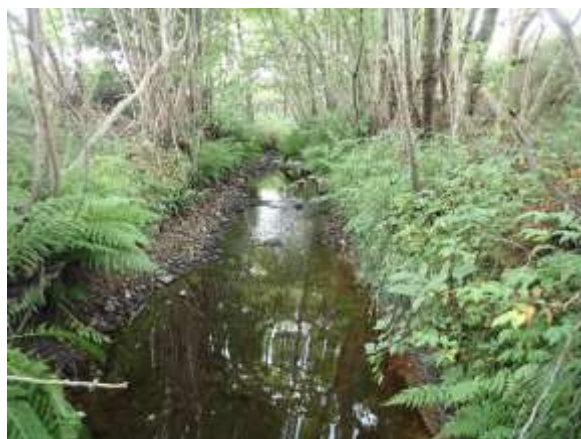
Vattendragets utformning mellan E24:an (B77) och landsväg (B78) som omges av tät alridå.

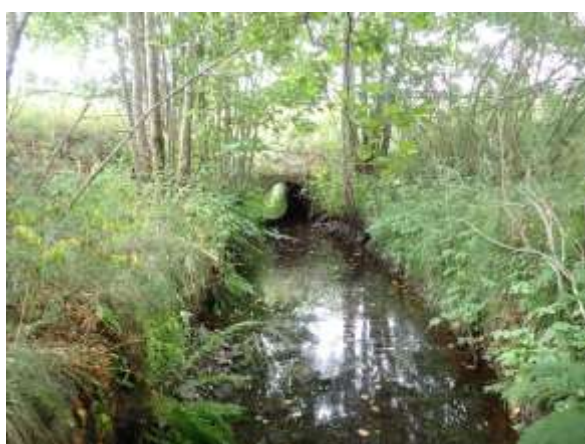
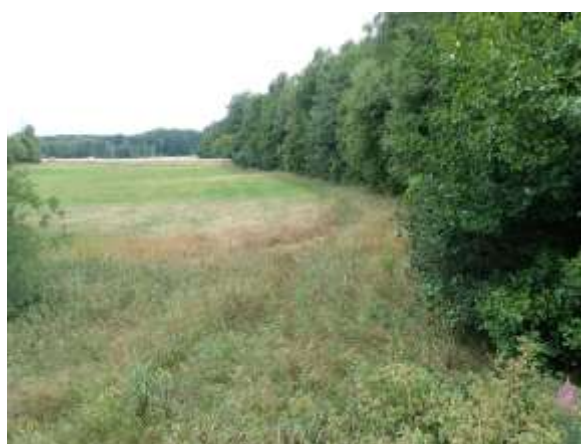
Sträckan delas av vid landsvägstrumma (B78). En tät alridå kantar vattendraget.

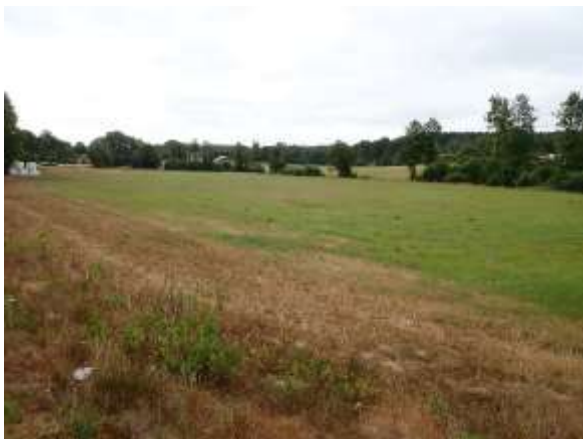
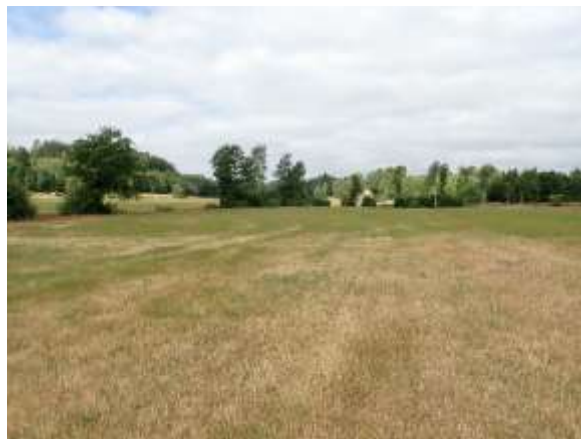
Bäckens sträckning går över åkermark med gles kantzon.

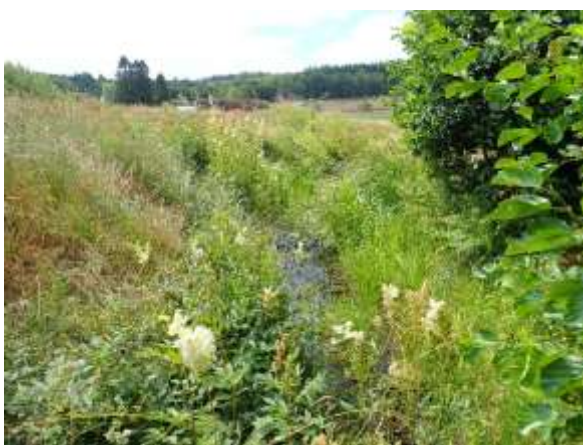
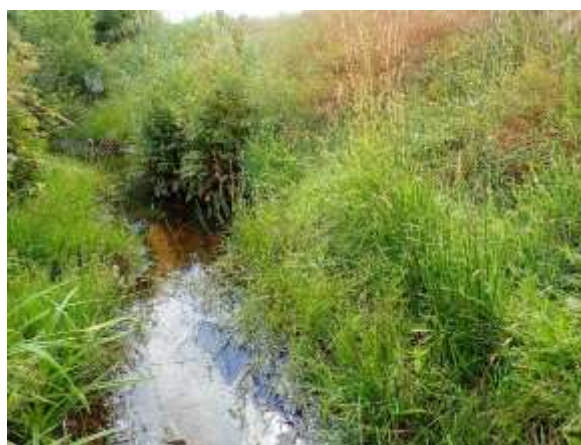
Igenväxning av vattendraget där skuggande träd fattas.

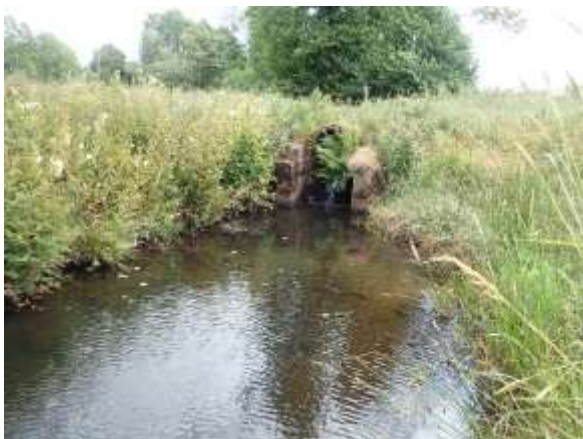
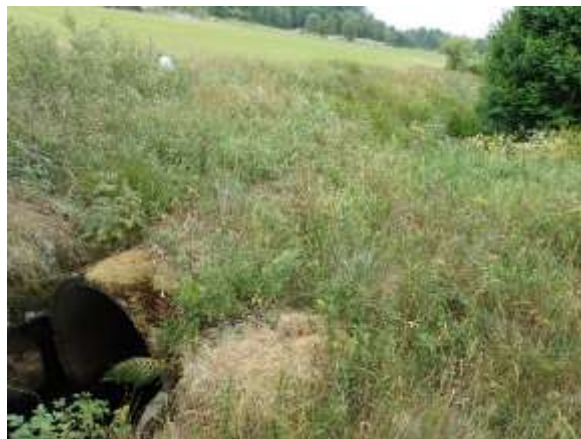
Här kan man utnyttja höjdskillnaden och få hela sträckan nedströms att bli strömmande.

Åtgärdsförslag: Här bör man utnyttja höjden från E24 och nedåt att återställa vattendraget. de bägge trummorna tas bort helt och den höjdskillnaden man får från åkertrumman (B79) gör att man kan få hela sträckan strömmande och mångformig. Man bör efter restaurering skapa en bättre lövridå för att få vattendraget mer skuggande. En mycket viktig bit att återställa.

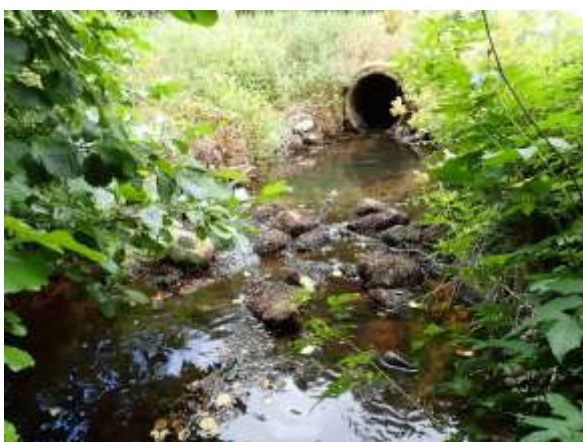
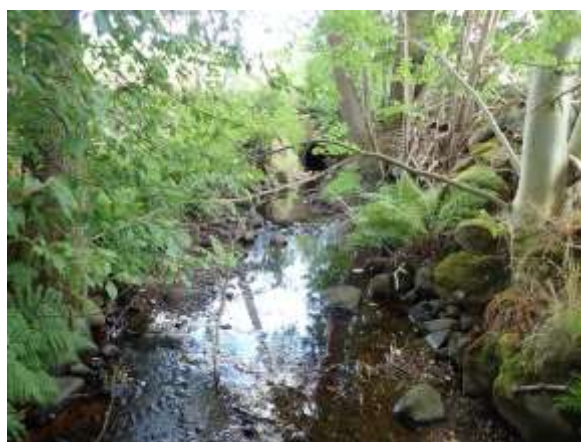
Åker trumma (B80) utgör partiellt hinder. Nedströms vägtrumma E24:an (B81) är bäcken mer blockrik och strömmande vilket kan utnyttjas vid restaurering.

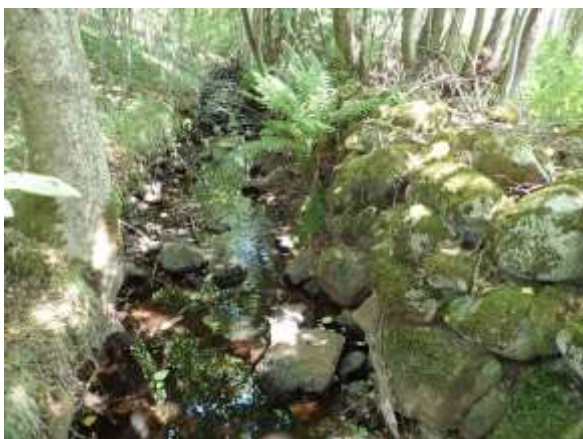
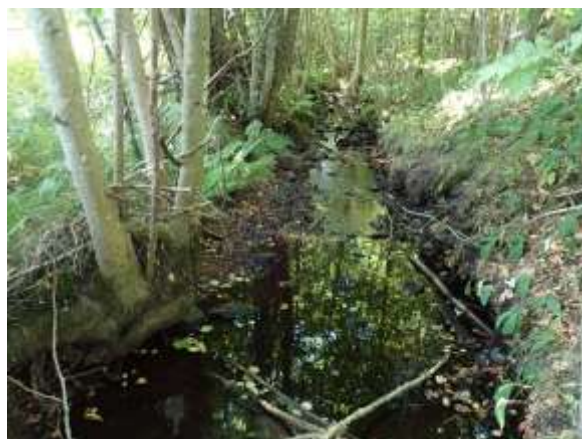
Bäcken är tidigare påverkad av diverse verksamheter, har mycket fina biotoper för lax och öring men kan förbättras med återställning av block.

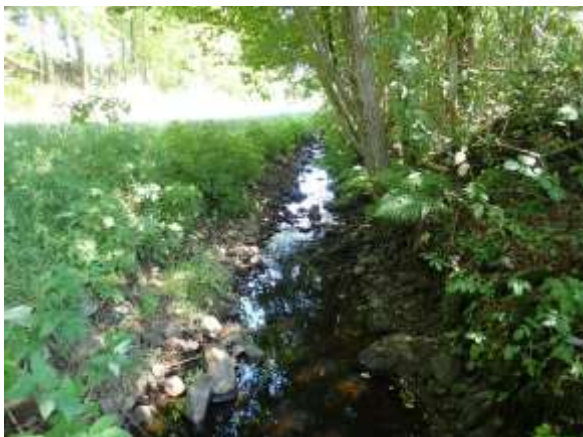
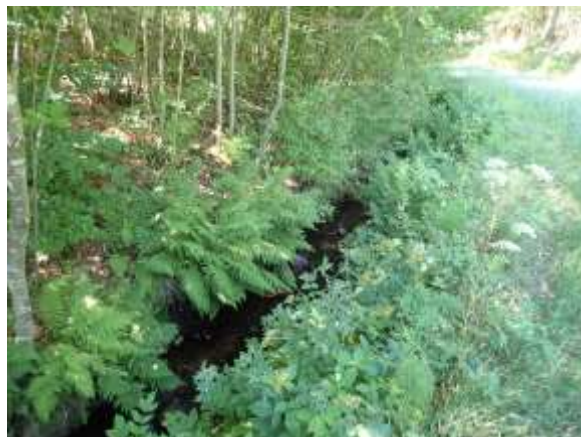
Bäcken rinner delvis mellan lövskog och åker. Här finns stora möjligheter för att återställa block och grus samt skapa en alridå.

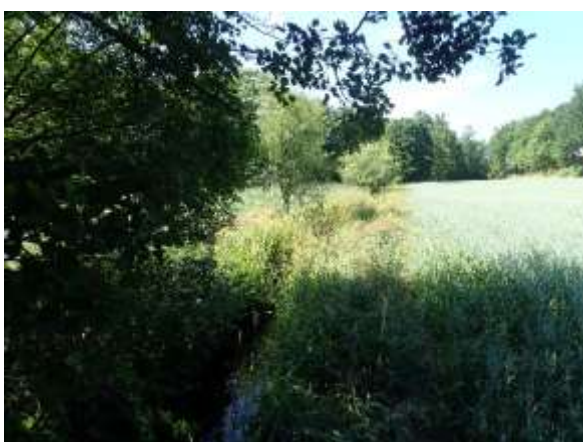
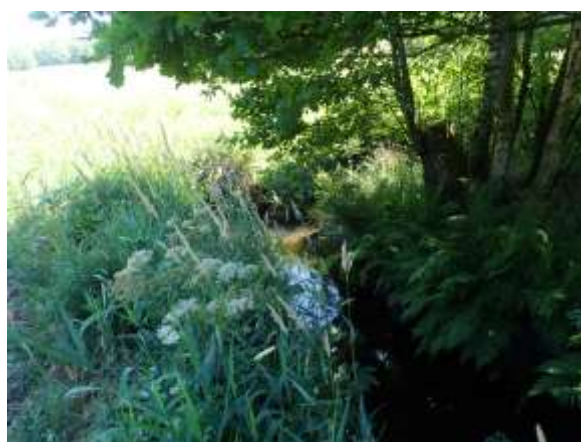
Sista biten påverkas bäcken av jordbruk och tidigare rätning. Här finns stora möjligheter för förbättring med förbättrad bottenstruktur och alridå.
