## **Inventering av sträckor i Stensåns huvudfåra**

### **Bedömning av naturvärden**

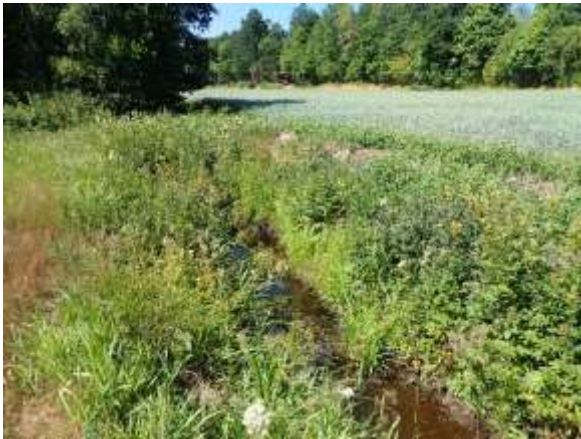
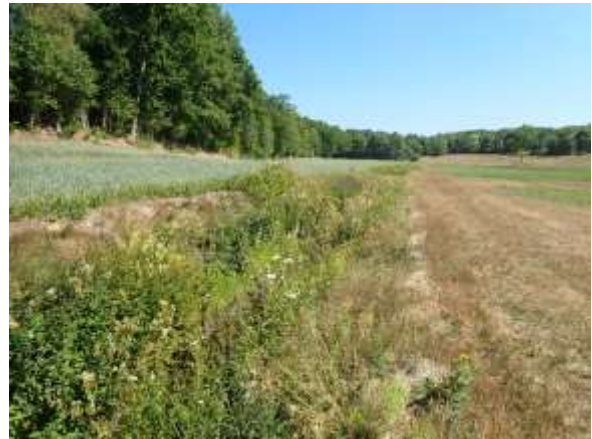
Beskrivning: En lång, rätad och nyrensad sträcka utan kantzoner som rinner över åkermark. Bäcktrumman (B84) påverkar hela sträckans utformning. Mycket av massorna ligger uppe på kanterna. Mycket sediment har fallit tillbaka ut i vattendraget och ljusinsläpp har lett till att vattendraget har vuxit igen och bildar en nära torr, igenväxt med övervattenväxter, nate och grön alger. Ovanför sträckan är bäcken strömmande med mycket höga värden. Med tanke på

Bäcken går total rätad, rensad och igenväxt över åkerlandskap utan kantzoner.

Åtgärdsförslag: Bäcktrumman (B84) tas bort och hela vattendragssträckningen återställs med att göras strömmande och mångformig. En mycket viktig sträcka att återställas och för hela vattendragets fiskproduktion. Massorna på kanterna och i närheten kan användas till återställning.

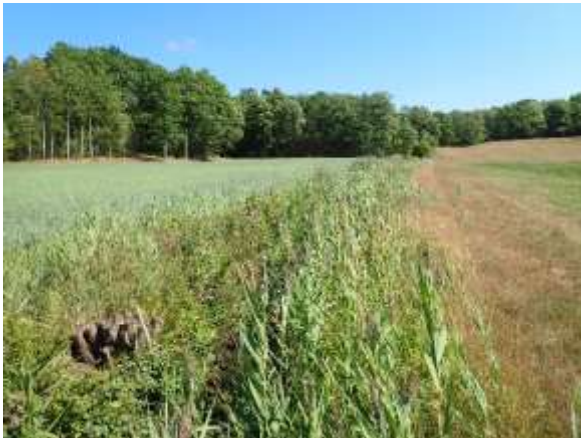
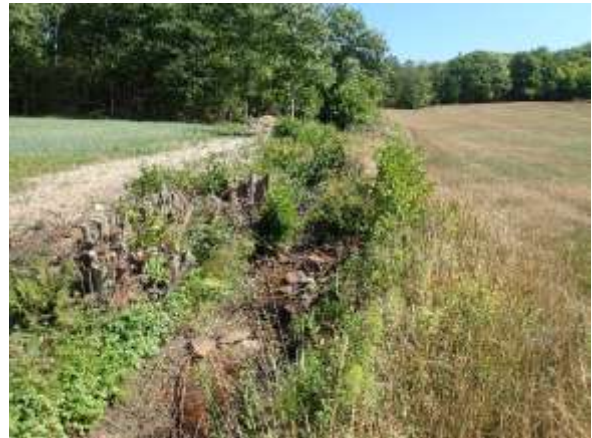
Bäckens träd har tagits ned och bäcken har vuxit igen.

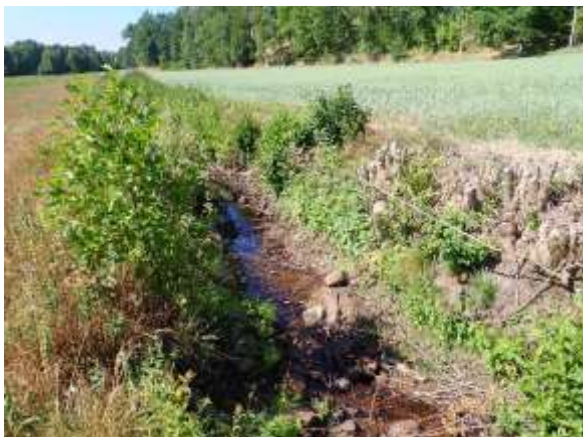
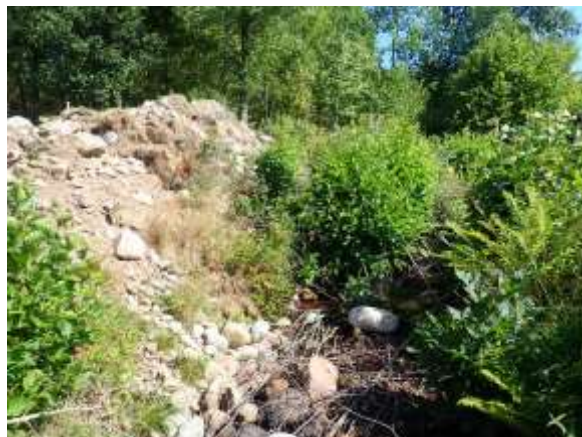
Trots att bäcken rensats och att massorna har lagts upp på kanten finns värden kvar och behovet till att återställa vattendraget är stort.

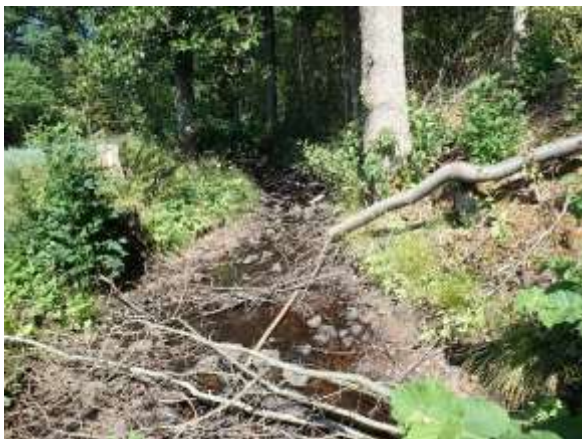
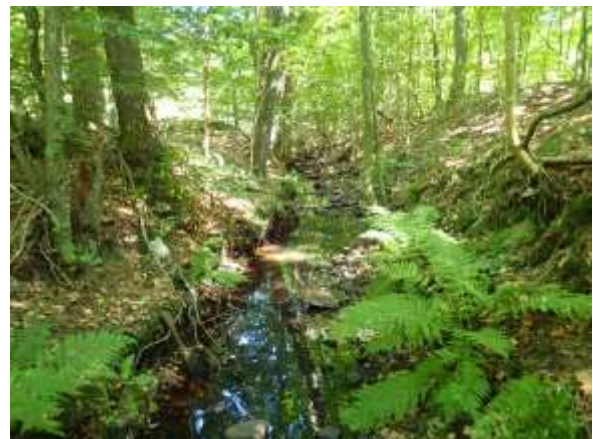
Bäcken går från rätat och rensat dike till närmast optimal miljö för öring. Skydd behövs mot avverkning av kantzoner.

Åtgärdsförslag: Hela sträckan har stort värde som bäckbiotop och behöver skydd mot avverkning av kantzoner. Upplysning till markägare behövs. Den nedre trumman (VH49/B86) rensas från bråte så fisken kan få fri vandring. På sikt bör trummorna (VH48/B85 och VH49/B86) bytas ut mot broar, halvtrummor eller större nedgrävda trummor vilket görs i samband med vägarbeten. Genom att få bäckbotten i trummorna får man större uppväxtyta. Man bör också i samband med trumbyte tänka på utterpassage. När det gäller det definitiva hindret vid våtmarksdam (VH50) bör ett omlöp göras inuti dammen så fisken får fri vandring, passagen ger också mer habitat för öring och ål.

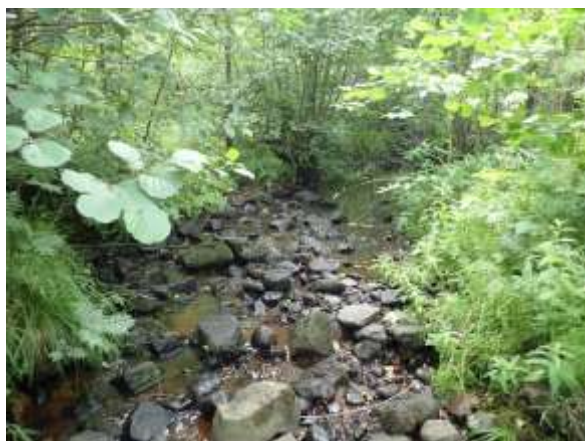
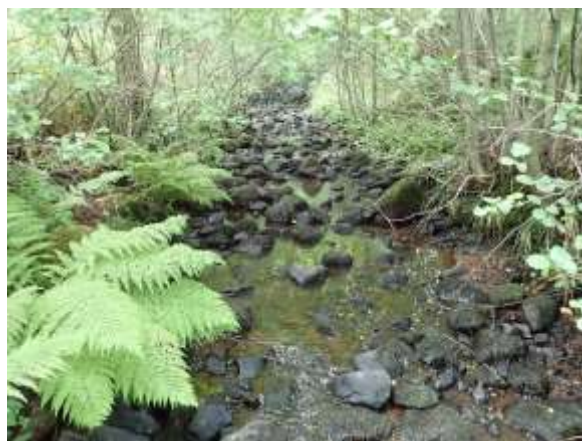
Långa partier med uppväxtområden för laxfisk.

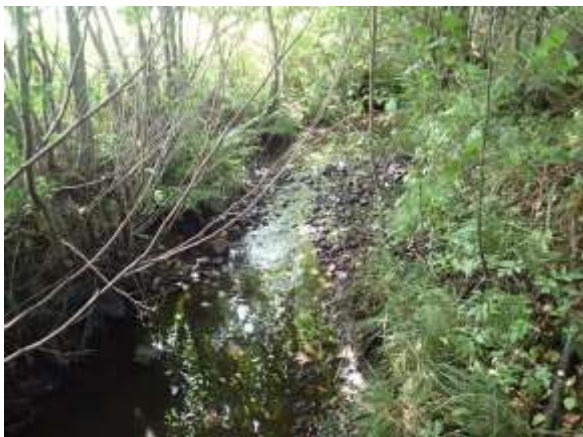
Bitvis finns mycket fina lekområden.

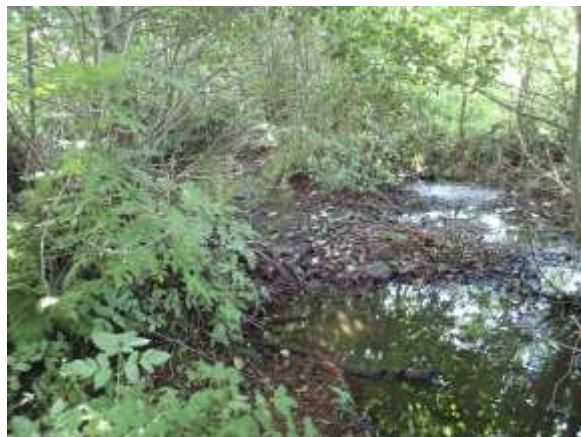
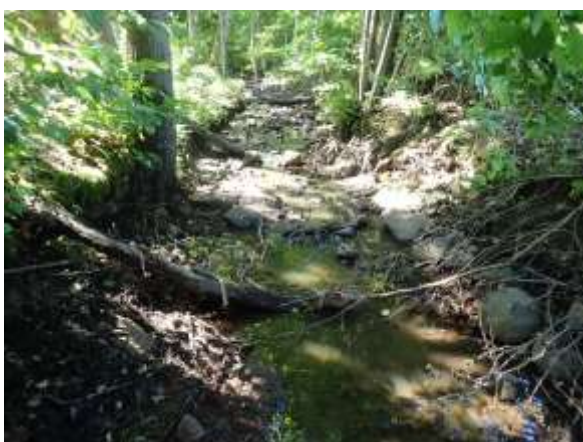
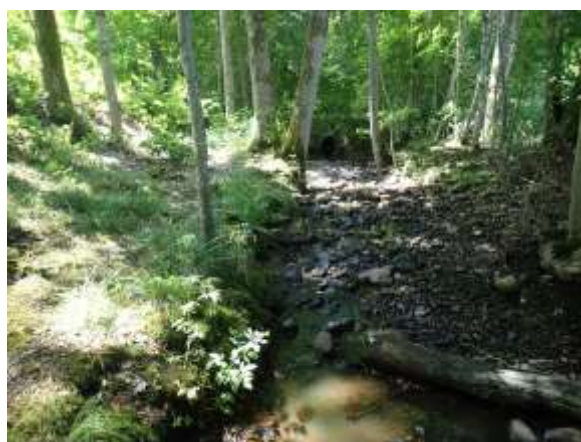
Mellan de bägge vägtrummmorna finns mycket fina miljöer för laxfisk.

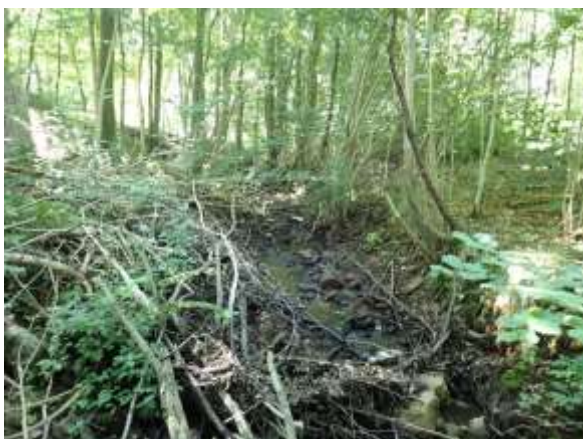
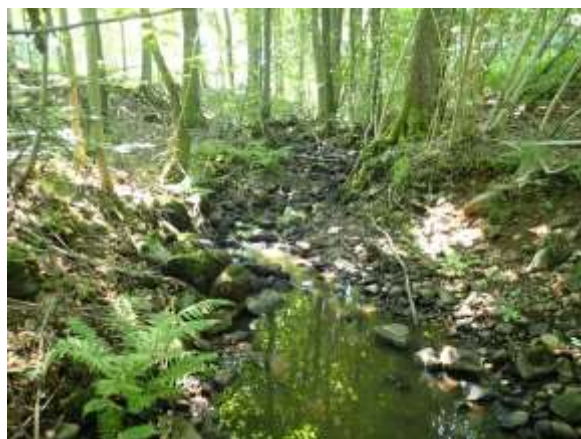
Hela vägen finns mycket fina miljöer för laxfisk. Det gäller att skydda kantzonerna mot avverkning.

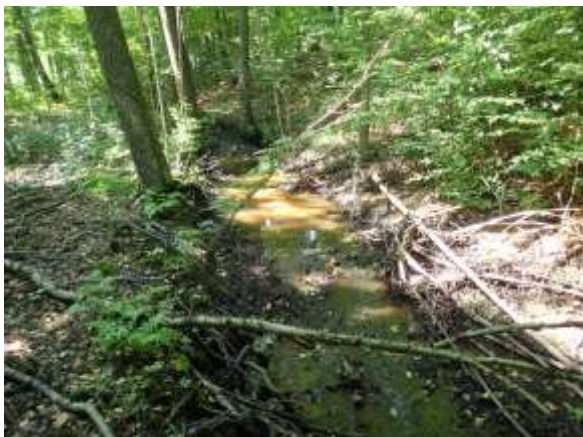
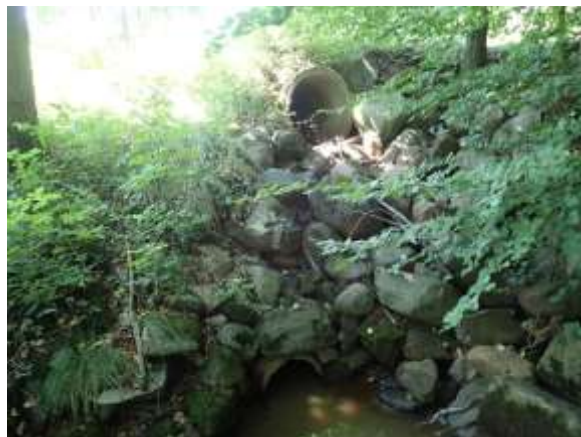
Fina miljöer ned den damm som utgör definitivt hinder. Färgen på vattnet blir järnockrafärgat genom läckage från dammen.

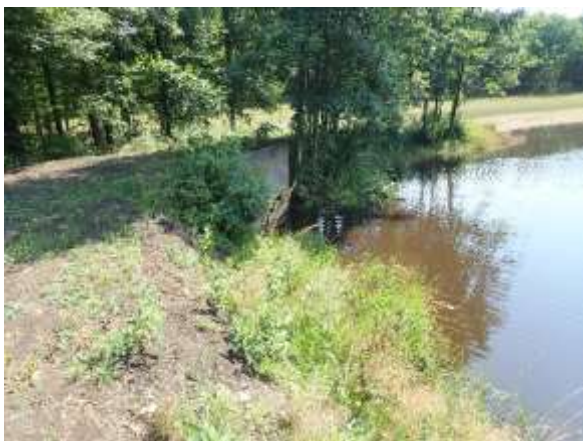
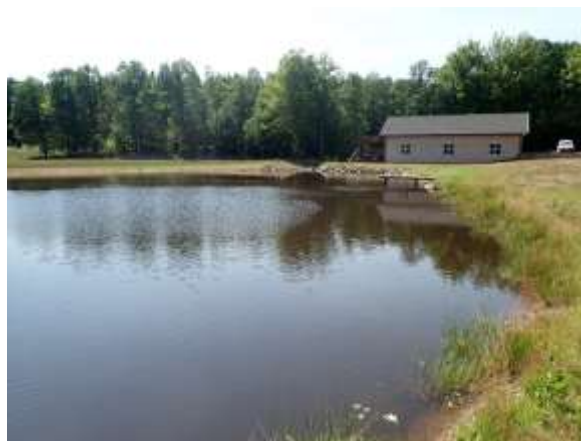
Dammens utflöde och ovansida samt inloppet uppströms vid hus. Viktigt att göra ett omlöp i dammen och skapa fler habitat för fisken.

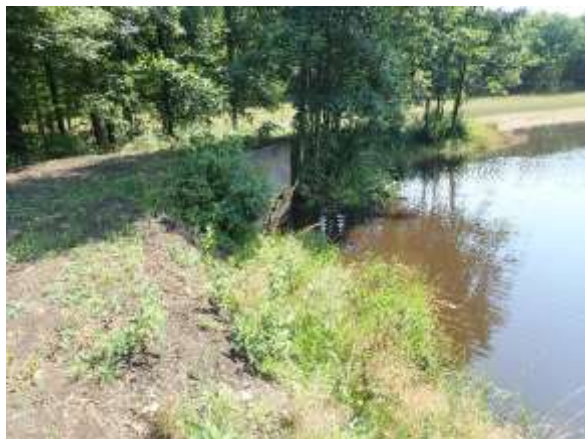
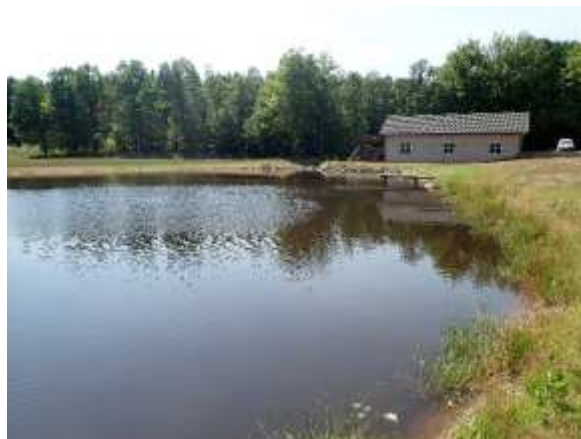
Utflödet ur dammen och en översikt på dammen med inlopp.

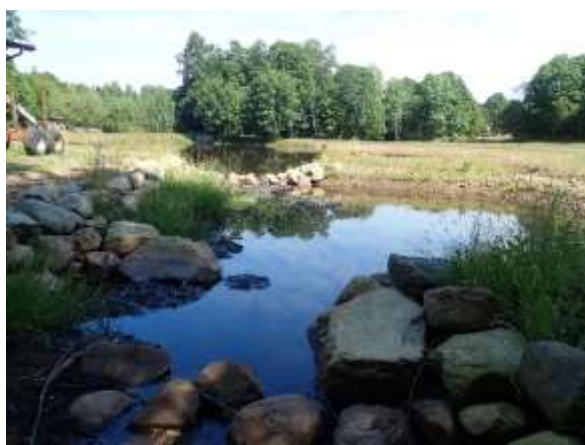
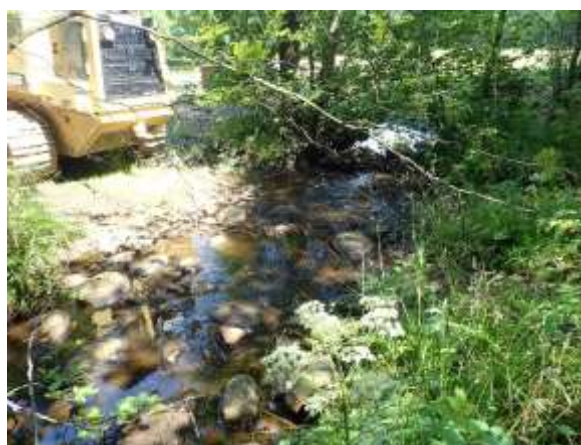
Dammens inlopp eller bäckens inflöde i dammen är strömmande och potential finns att göra bäcken som ett omlöp runt dammen.

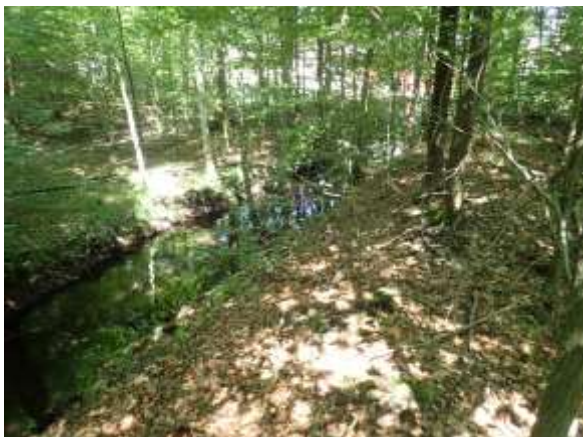
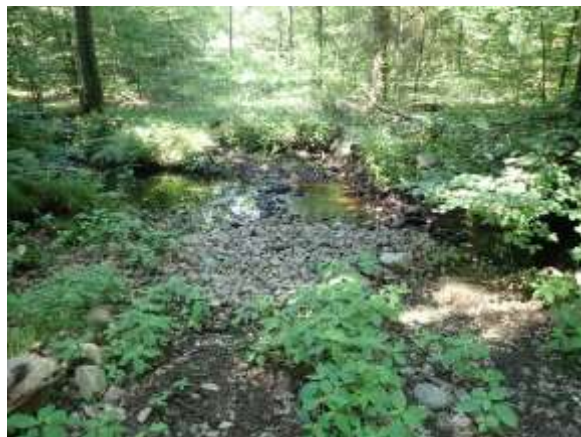
En ledning passerar vattendraget där det har lagts kross för att kunna köra över vattendraget. Granskog dominerar på östra sidan med gles lövridå. På västra sidan är det lövskog. Fisk och signalkräfta finns.

Bäcken är starkt sänkt och rinner genom lövskog. En lednings gata går över vattendraget. Man har här lagt kross för att kunna köra över vattendraget.

Åtgärdsförslag: Återställning av hela bäckfåran ned till Dammen.

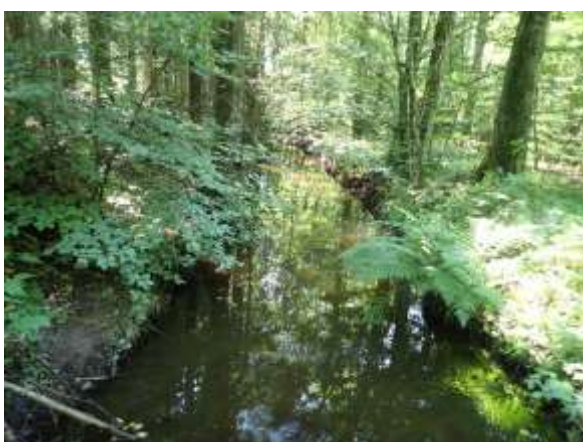
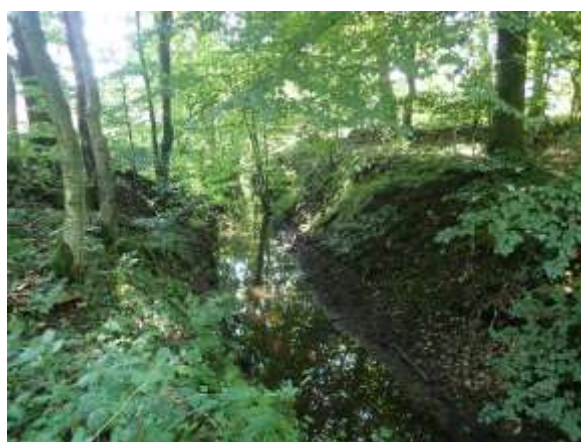
Vattendraget är tidigare sänkt och rätat. Potential finns att kunna återställa vattendraget.

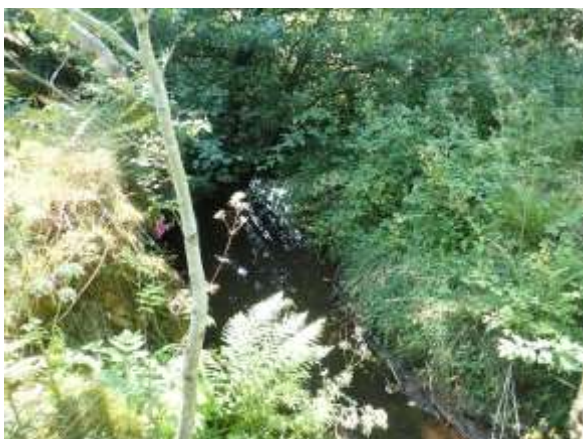
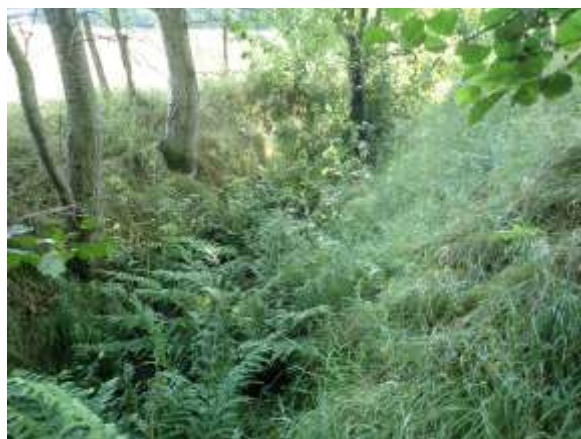
Bäcksträckan avslutas där bäcken går ur skogen och svänger 90 grader höger där ett dike/bäck (D65) kommer in.

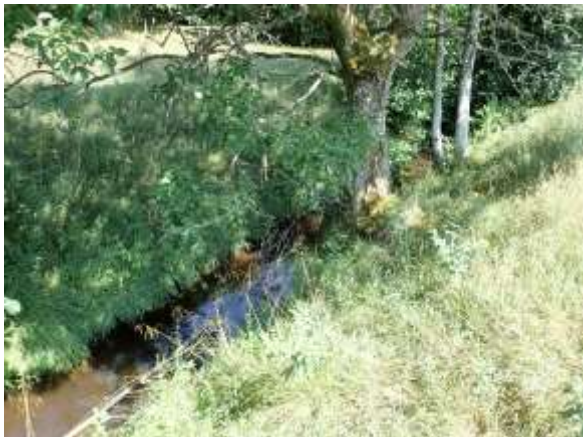
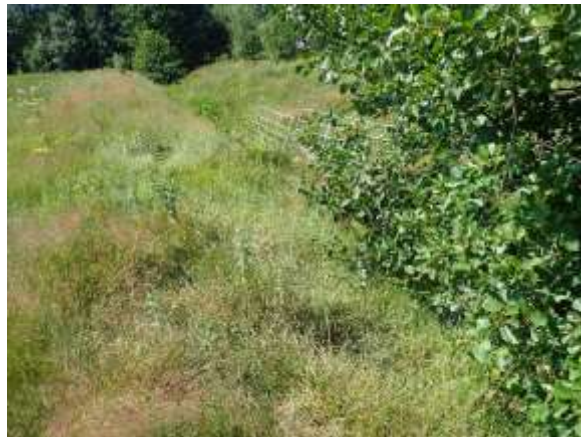
Första biten är bäcken öppen och omgiven av lövträd. När bäcken går över fältet är den öppen och nära helt igenväxt.

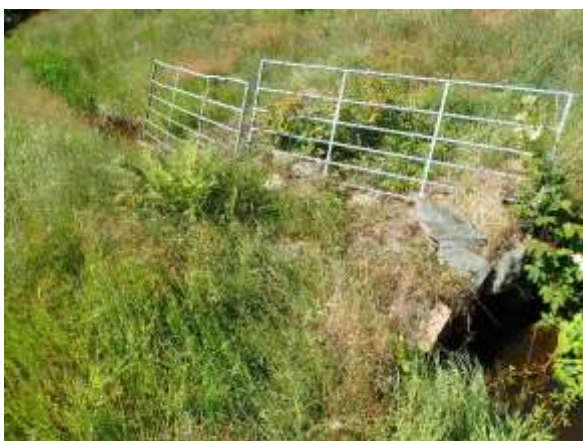
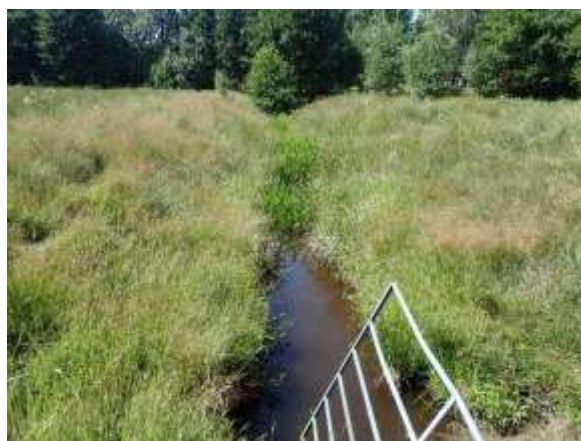
Beskrivning: Kortare rätad sträcka över åkermark. Gles alridå i början och slutet på sträckan. En nedrasad cementtrumma slammar uppströms och görs så att det växer igen. Utterspillning hittades vid trumman.

En trasig cementtrumma och avsaknad av alridå gör att vattendraget stannar upp, slammar, och växer igen.

Åtgärdsförslag: Trumman (B87) tas bort helt och bäcksträckan återställs, görs mångformig och man skapar en skuggande alridå.

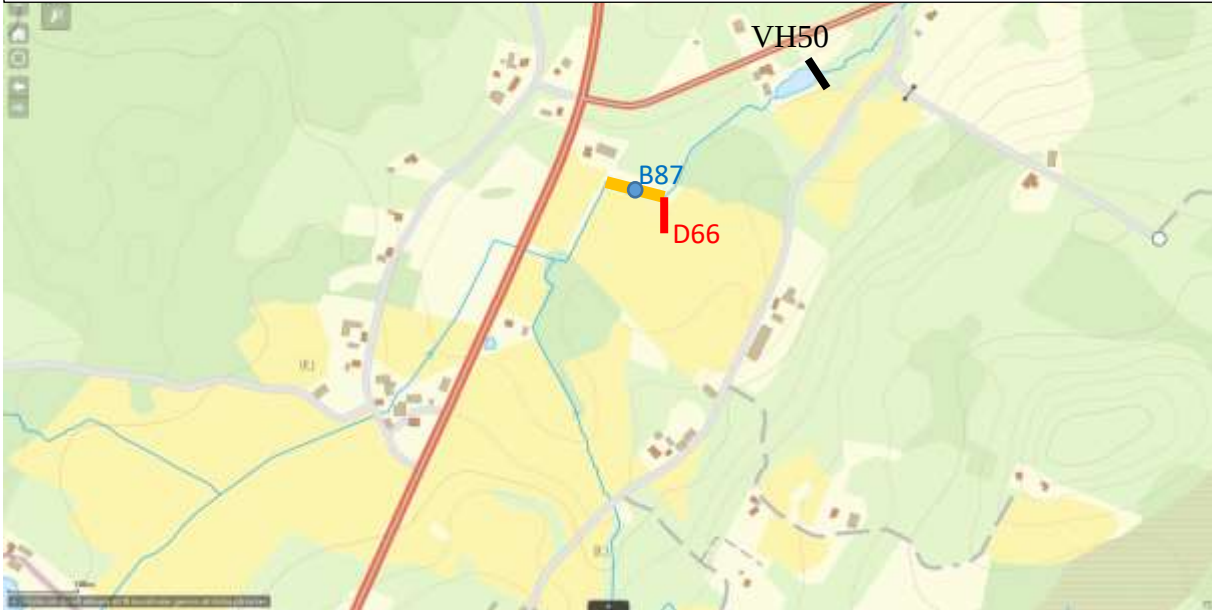
Stensån Biflöde 13 – sträcka 7

Kartan visar sträckningen med den trasiga cementtrumman (B87).

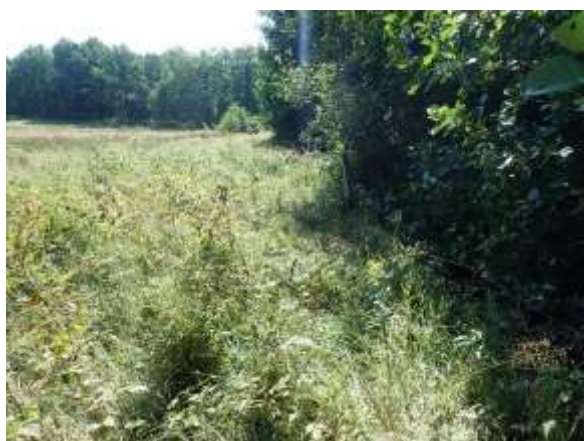
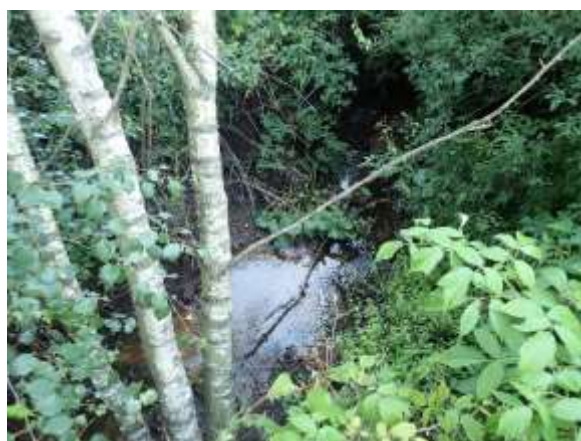
Alridåerna kring vattendraget måste skyddas mot avverkning.

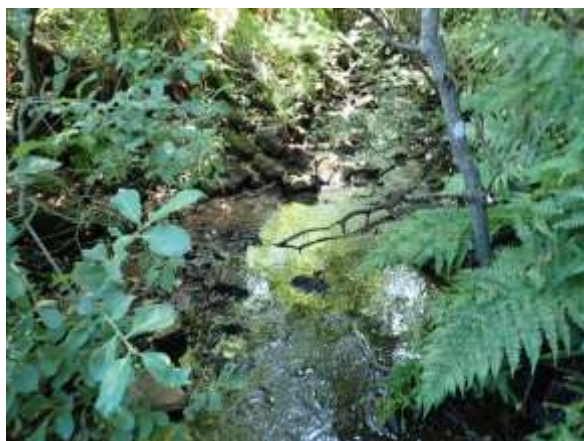
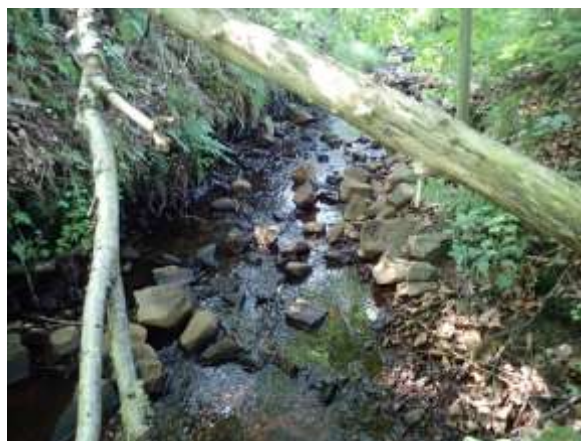
Under alridån finns småblockiga miljöer, här finns signalkräfta och fisk.

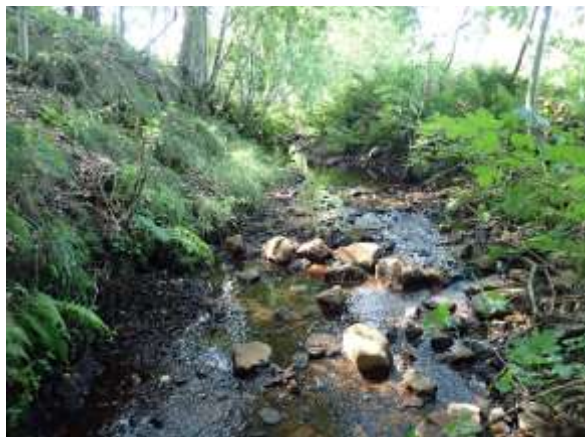
En fin strömsträcka med hölj ovanför.

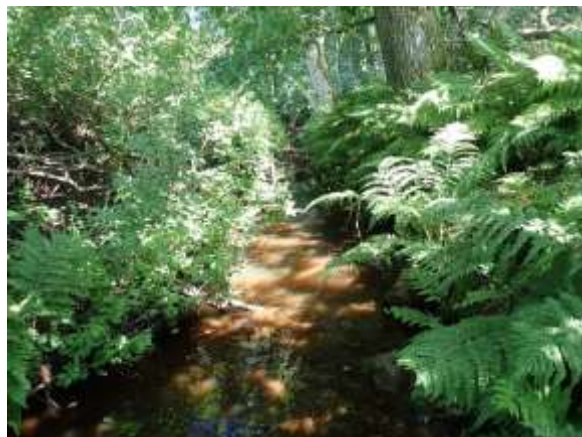
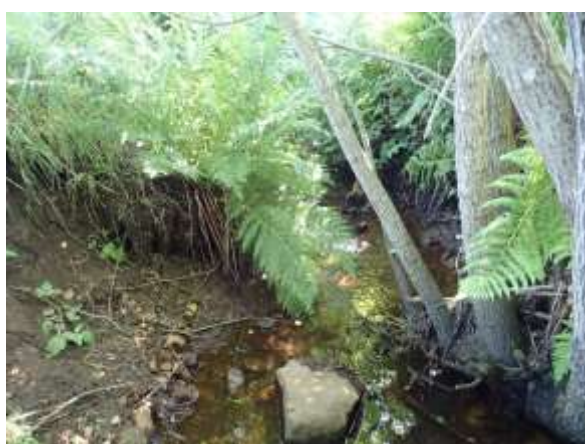
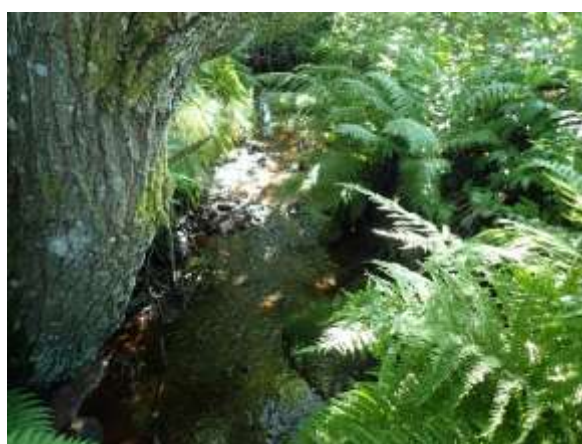
Träden kring vattendraget ger skydd och mångfald i vattendraget.

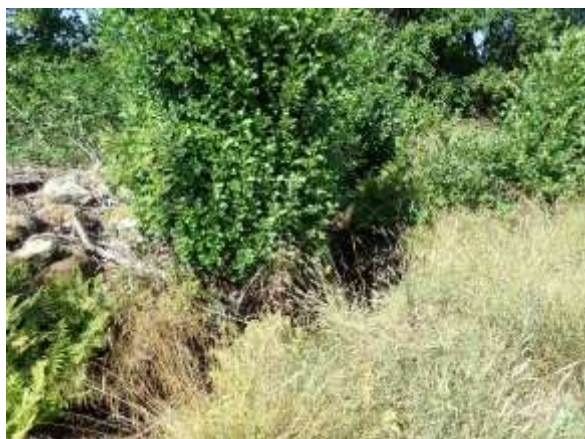
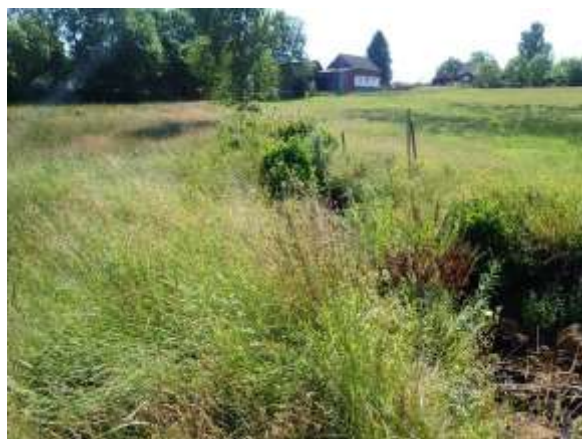
När vattendraget kommer ut i åkermark har alla träden huggits ned.

Åtgärdsförslag: Bäcktrumman (VH51) vid huset byts ut mot större trumma eller bro. Den översta sträckans alridå tillåts växa upp och skugga vattendraget som görs mer mångformigt. Den övriga alridån skyddas mot avverkning. Elfiske bör göras på sträckan.

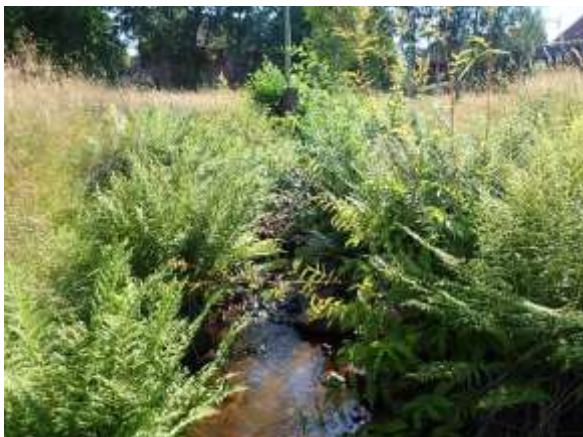
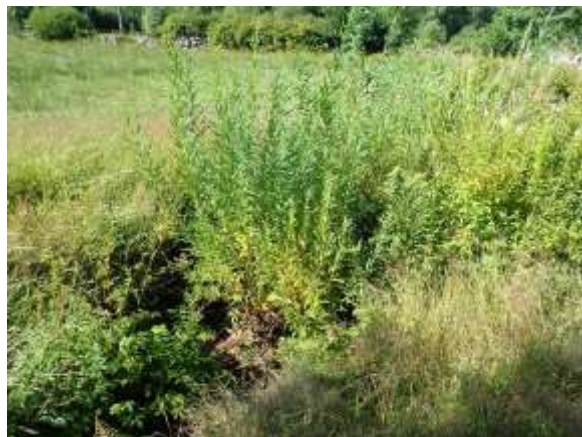
Bäckens bottenstruktur är fin öringbiotop. Knäckepil får fäste när alarna huggs ned.

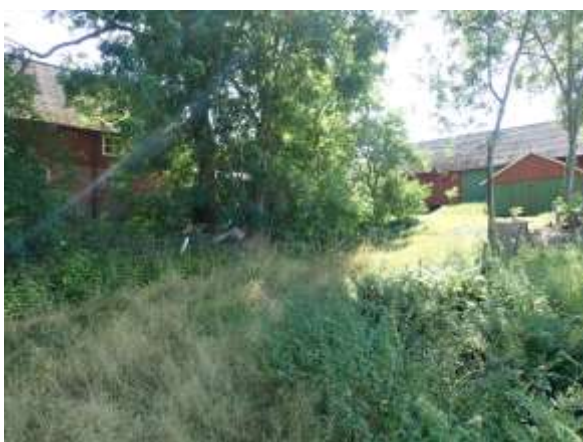
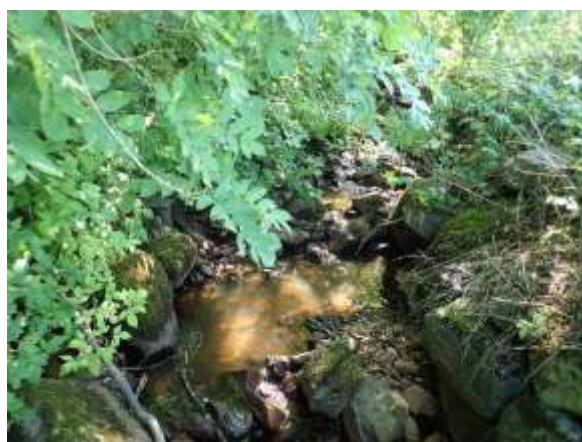
Bäcktrumman utgör partiellt hinder (B89/VH509) Bäckens har fin miljö ovan trumman.

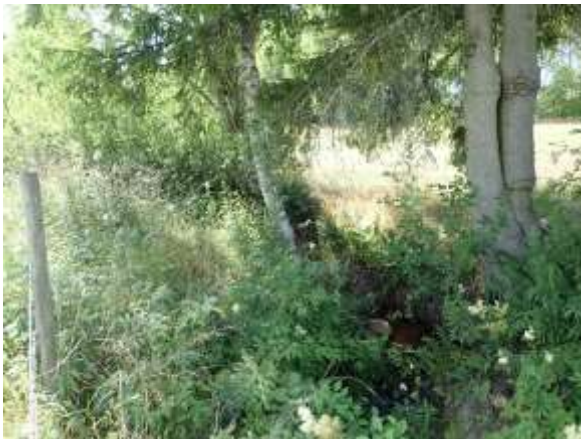
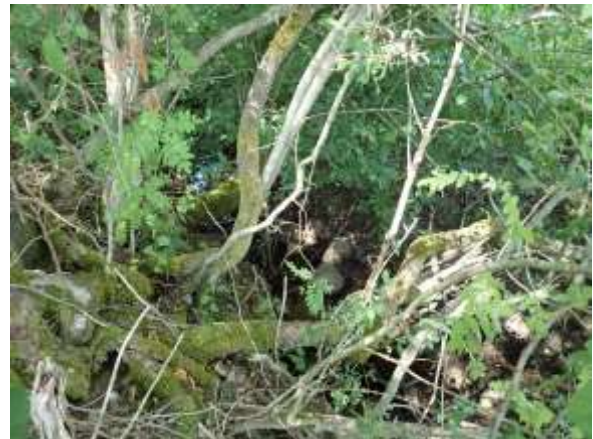
Bäckens litenhet gör att den nästan inte syns. Substratet och att den håller vatten gör den intressant.

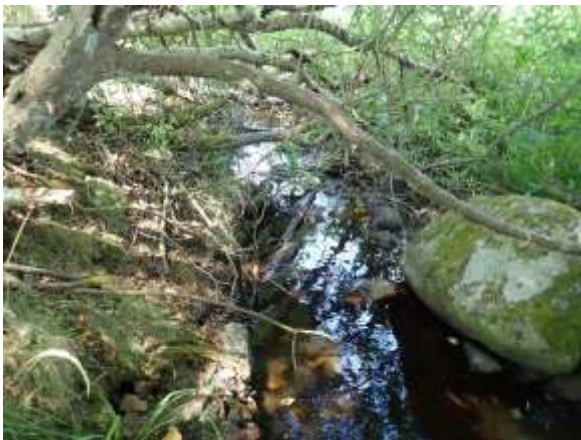
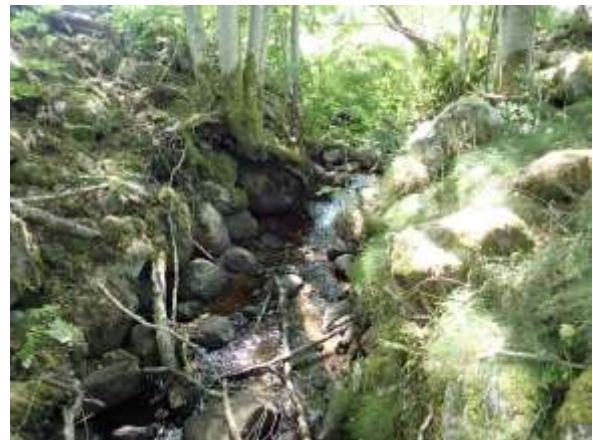
Trots att den tidigare är rätad och rensad. Detta är perfekt miljö för uppväxande havsöring.

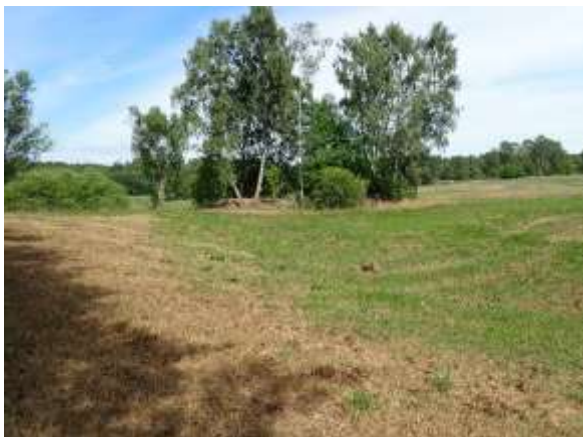
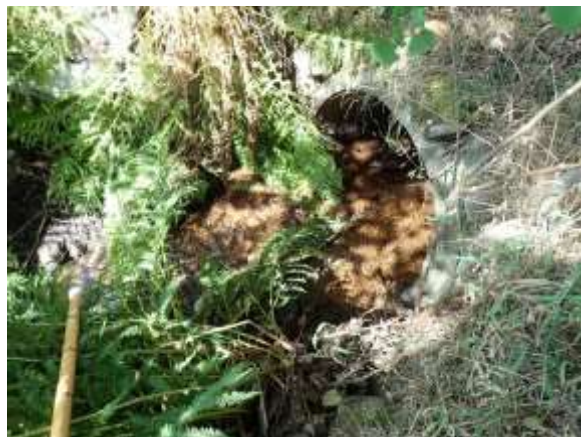
Bäcken är täckdikad en ca 75 – 100 m. Inloppet till täckdikningen (VH52). Detta är troligen definitivt vandringshinder. Trummans botten har substrat som möjliggör att fisken kanske kan ta sig igenom men kan lätt sättas igen.

Åtgärdsförslag: Täckdikningen (VH52) tas bort och bäcksträckan restaureras hela vägen upp till vägtrumman (VH53/B90) som bör bytas ut mot större trumma eller bro. Uppströms bör hela sträckan göras mer mångformig hela vägen upp till dit täckdikning (VH54) innebär definitivt hinder. Elfiske bör göras på tre ställen för att se hur fisk tillgången är. Hur våtmarksdammar uppströms påverkar vattendraget bör undersökas.

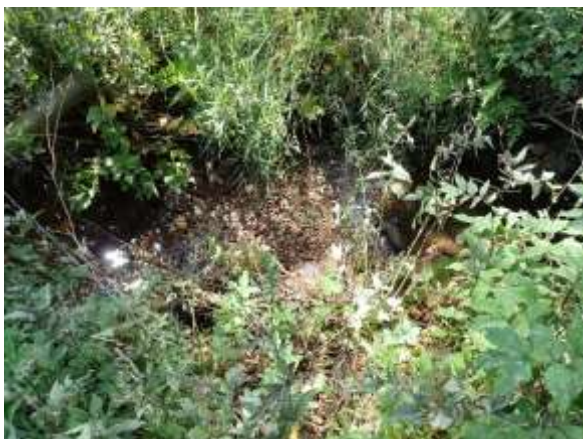
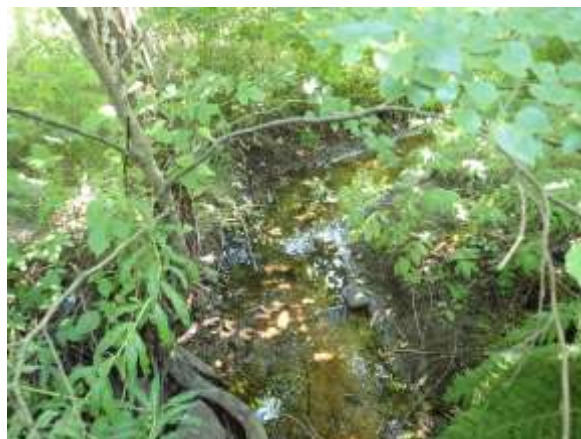
Grusbotten för lek finns uppströms täckdikning.

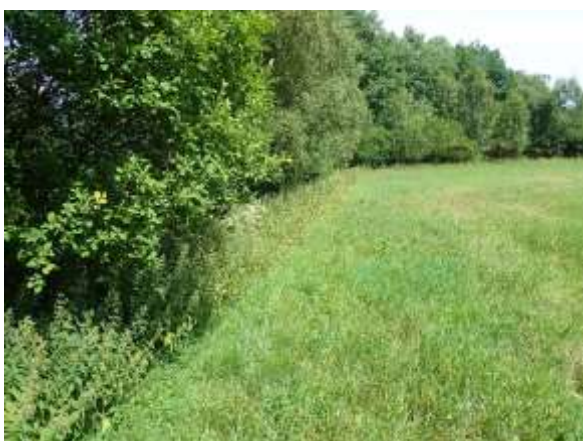
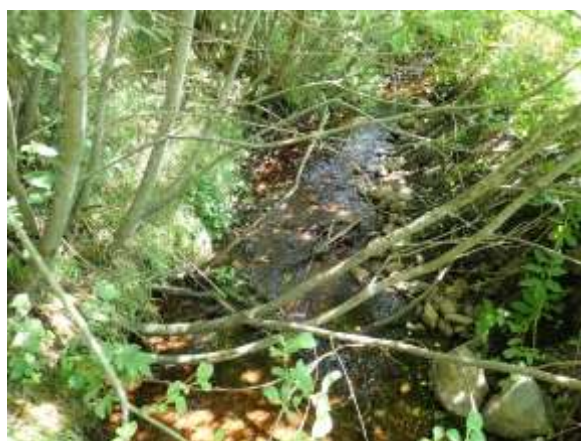
Under alridån finns fina miljöer.

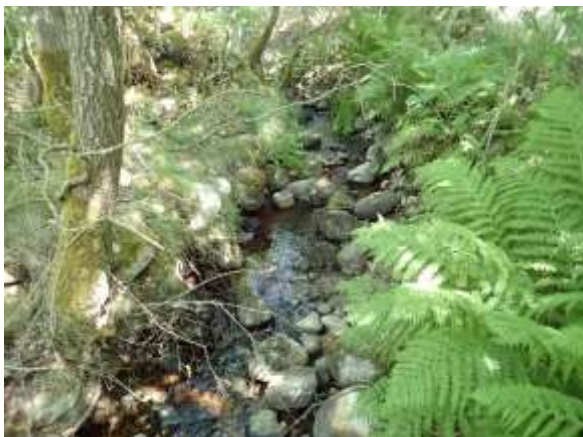
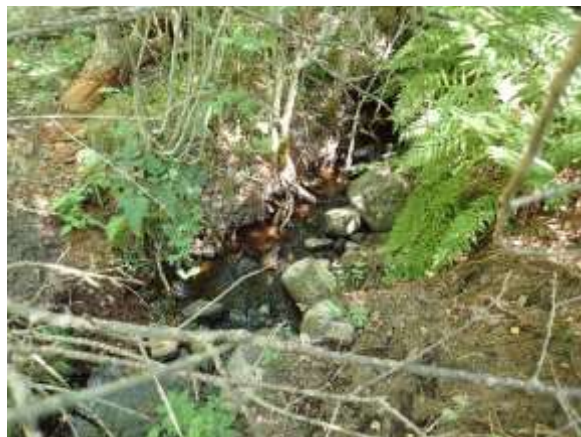
En sträcka med block gör den mer naturlig och som den varit tidigare innan rensning.

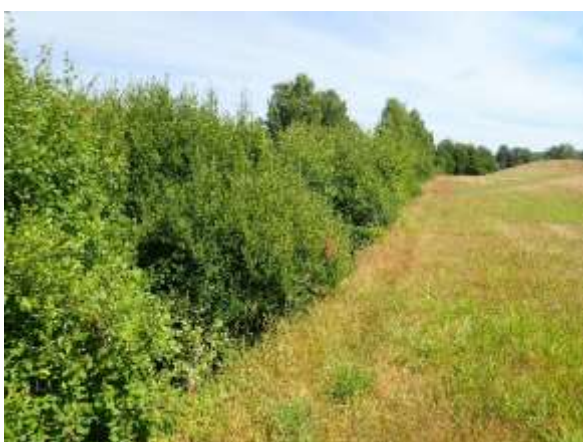
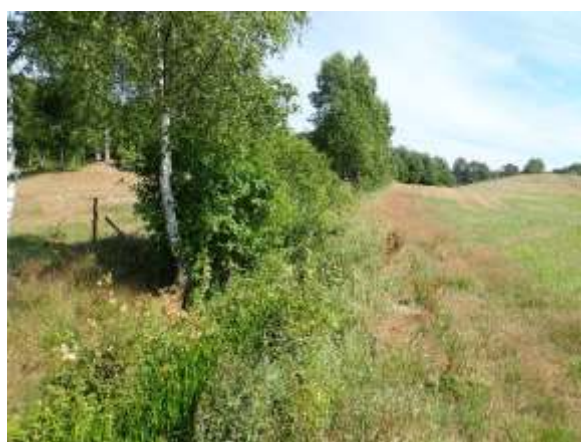
Sista biten går bäcken bitvis genom tätt buskage, där den saknar träd och ljusinstrålning kan komma in blir det direkt igenväxning av vattendraget med mycket övervattenväxter.

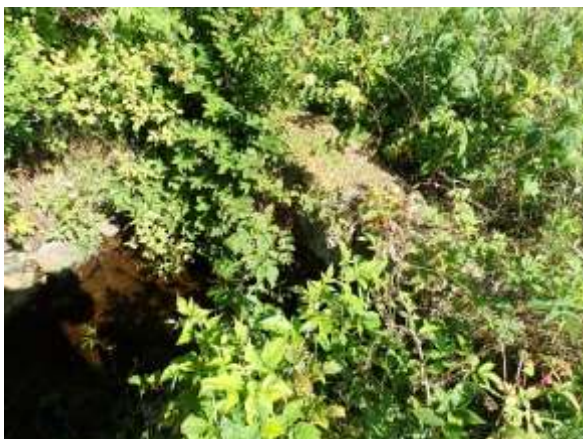
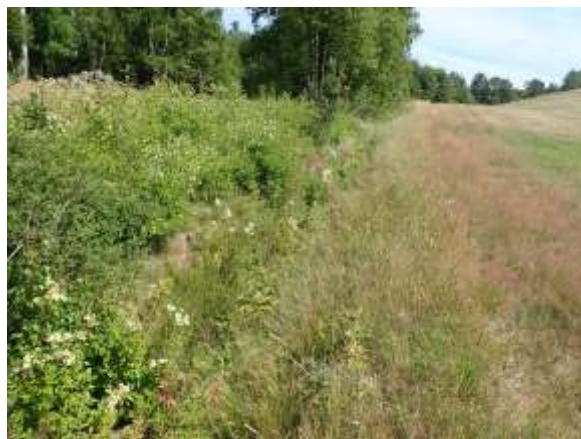
Här kommer bäcken ut från att vara täckdikad uppströms. Undersökningar bör göras högre upp mot de våtmarksdammar som finns högre upp i systemet.

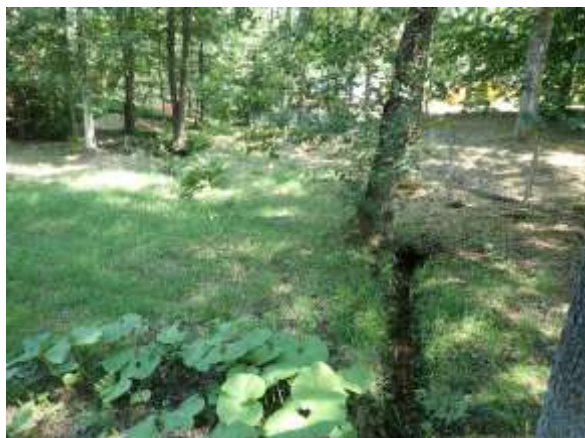
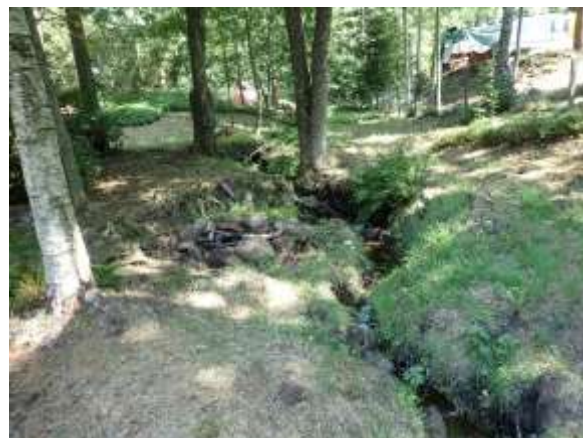
Bäcken slingrar sig genom skogsträdgård upp till grusväg.

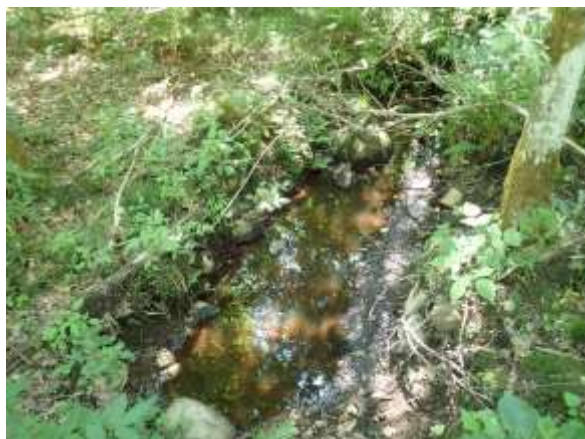
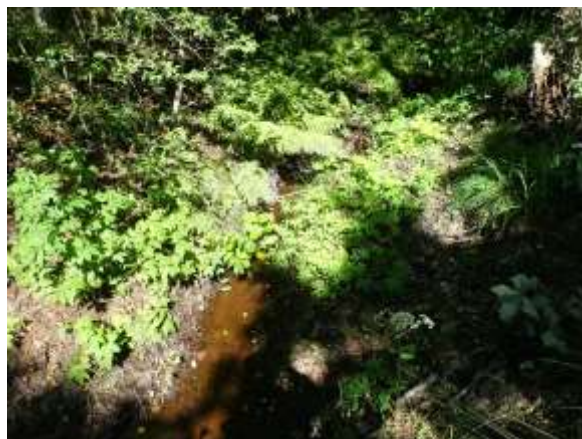
Nedströms vägtrumma, uppströms trumman flyter de två mindre delarna ihop.

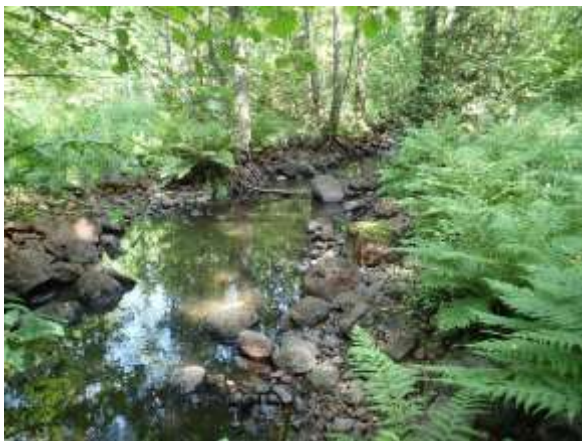
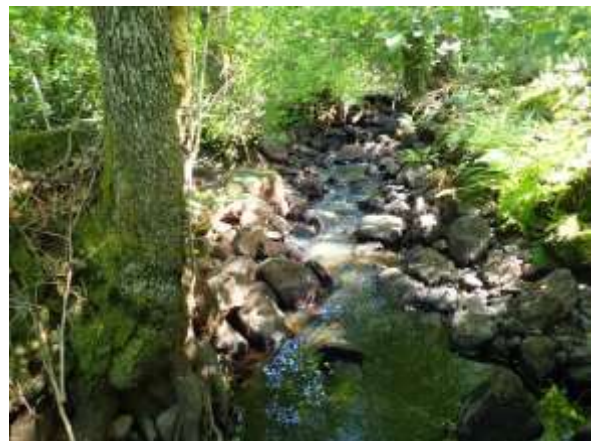
Bäcksträckans block kan lätt läggas tillbaka och vattendraget görs mer mångformigt.

Åtgärdsförslag: Vattendraget görs mer mångformig genom att blocken läggs tillbaka ut i vattendraget. Mer undersökningar bör göras på bäcksträckan uppströms. Elfiske bör göras.

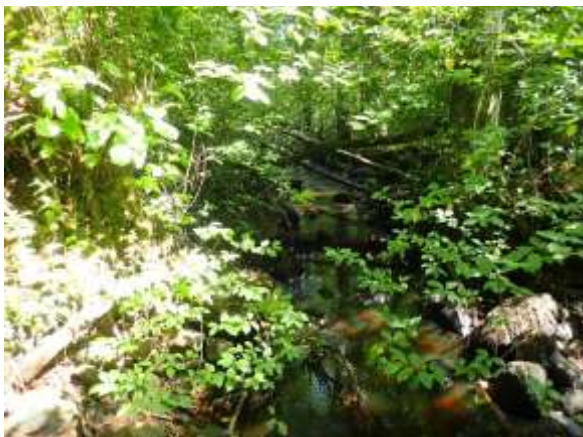
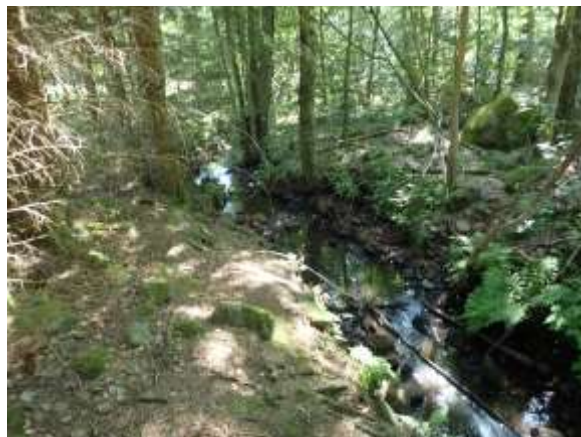
Fin del av bäcksträckan samt den del som går igenom mer gran. Här kan block läggas ut och vattendraget göras mer mångformigt.

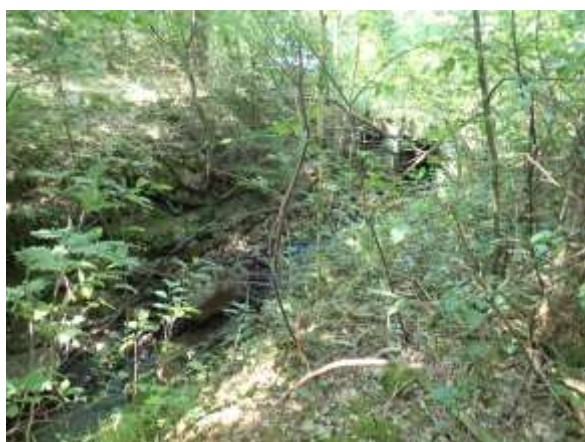
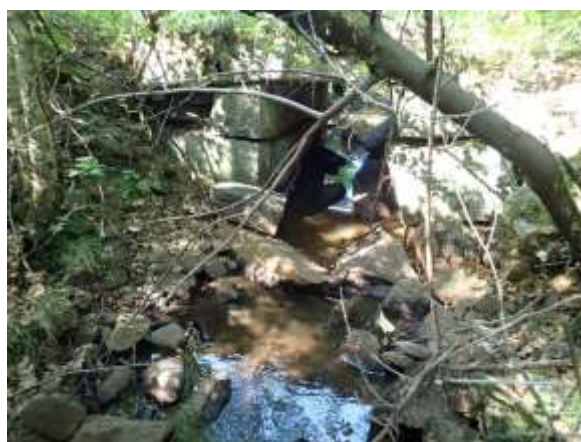
Bäcksträckan är tidigare sänkt och rätad upp till stenbro. Här hittades utterspillning och skal av signalkräfta.

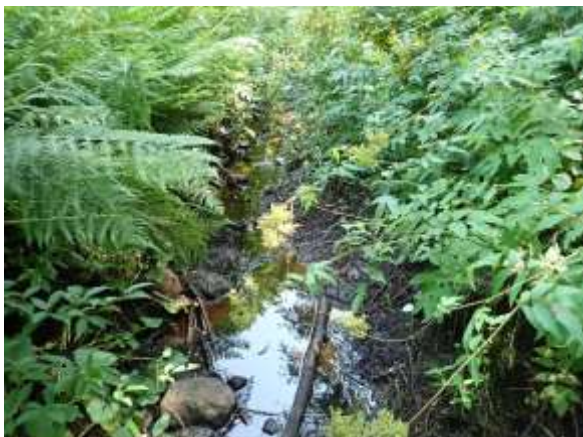
Bäcken är järnockra påverkad men kan sista biten mot Stensån vara undanflyktsplats för fiskyngel vid högre flöden.

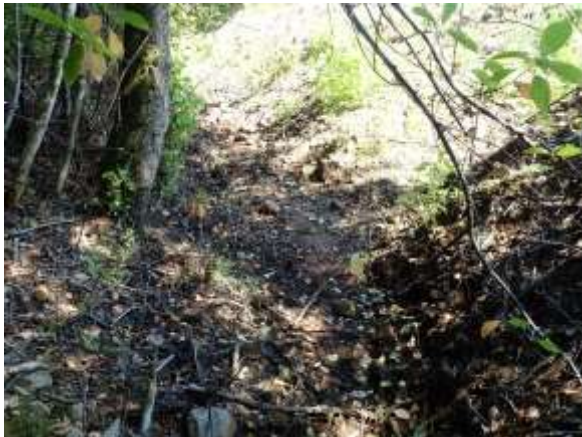
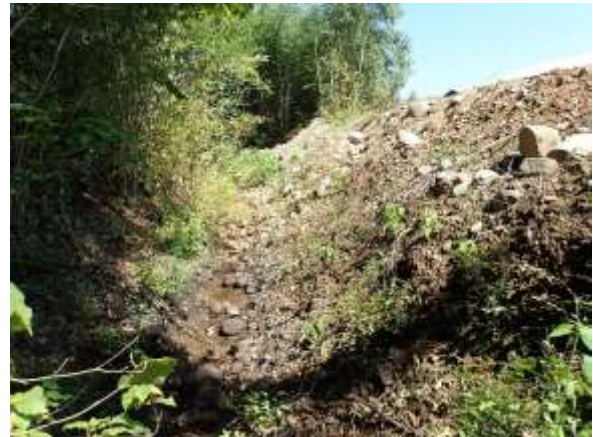
Bäckens vid utflödet, vid inventeringstillfället var den nästan torr. Fyllningsmassor för gårdsplan intill bäcken som är ett potentiellt lekområde för öring.

Åtgärdsförslag: Potential finns att byta ut vägtrummorna mot större trummor samt riva upp kulvert och göra bäcken synlig igenom området. Man skulle få ett estetiskt bäckområde samt få fler habitat och lekande havsöringar. Bäckens synliga delar görs mer mångformiga samt att skugga i form av buskar bör få växa upp i bäckkanten mot gårdsplanen.

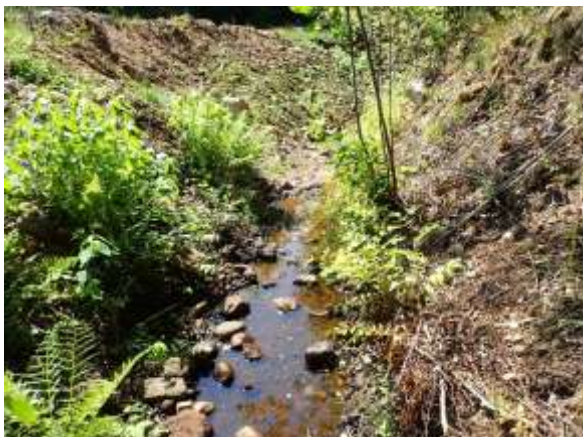
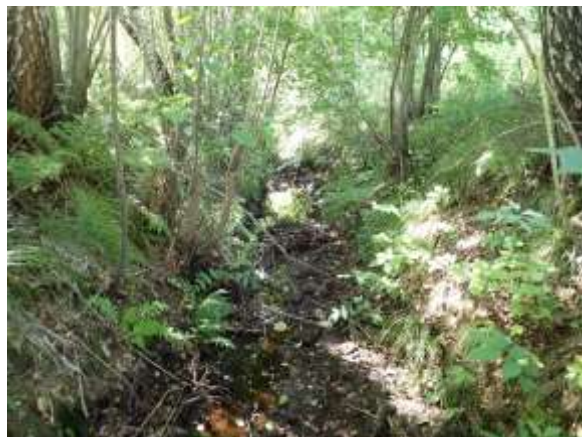
Bäcken har möjligheter för fisk trots stark påverkan.
