## **Inventering av sträckor i Stensåns huvudfåra**

### **Bedömning av naturvärden**

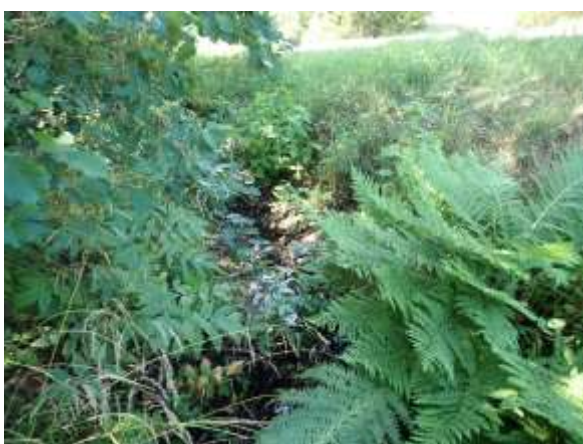
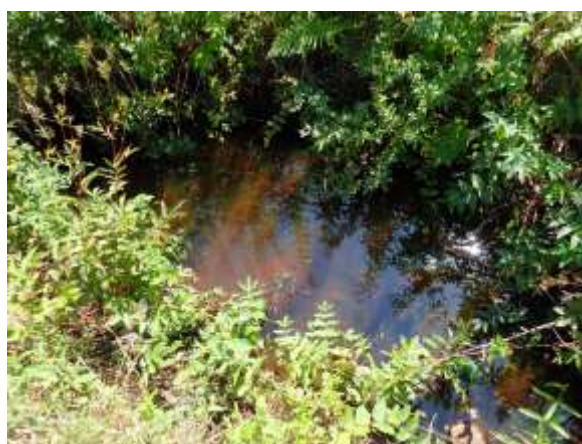
Hålor finns mellan vägtrummor och gårdsplan.

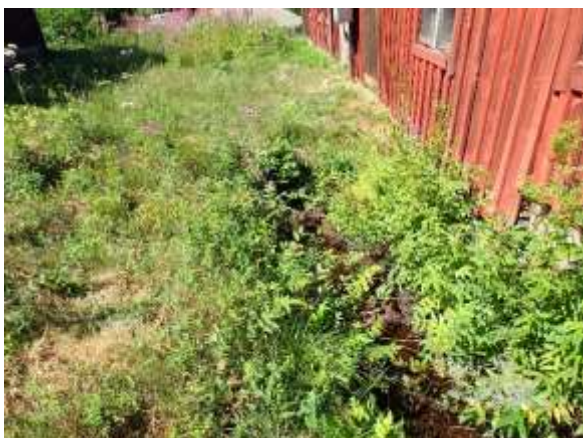
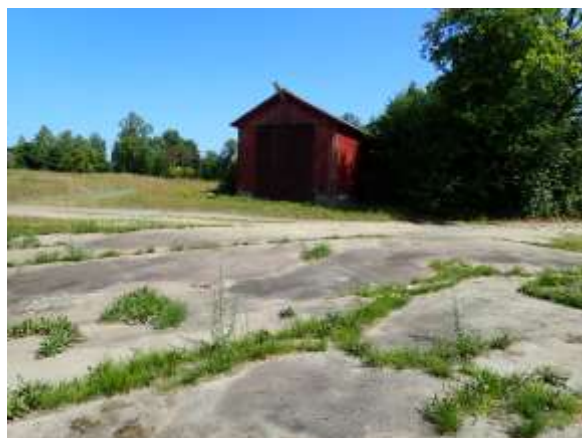
Bäcken går igenom hus och är öppen 5 m innan större asfalterad gårdsplan. Här slutade bäckinventeringen.

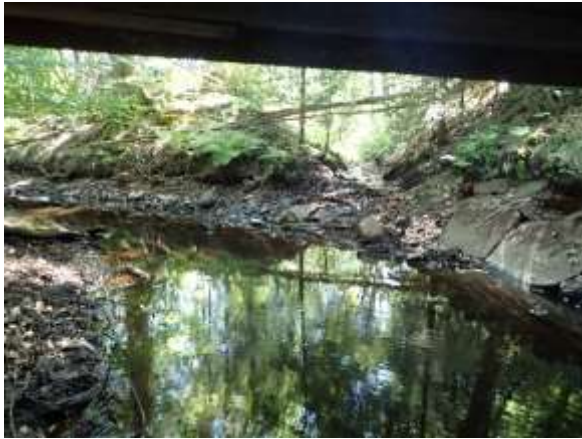
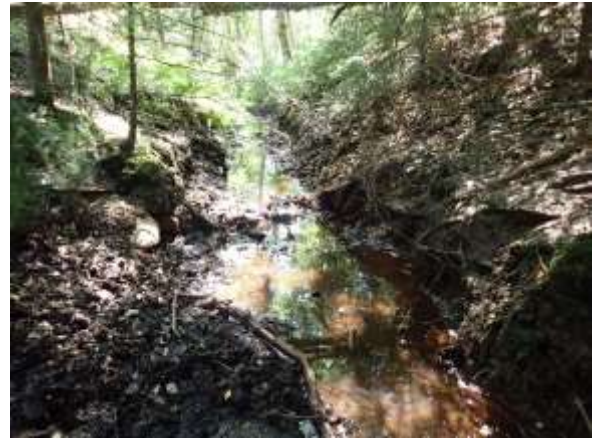
Utfloppet i Stensån och sträckan ovanför utfloppet.

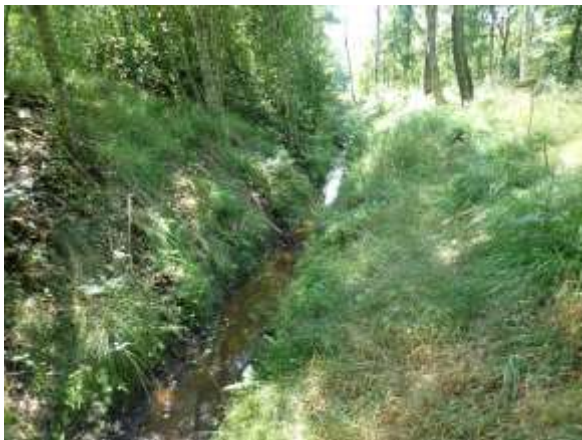
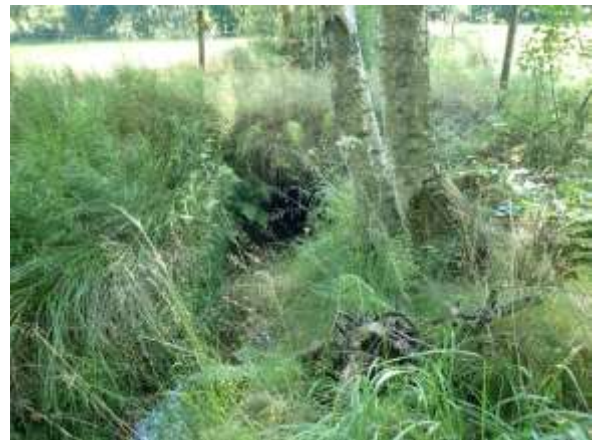
Bäcken rinner dikad genom lövskogsmark. En åker trumma (B96) delar av skogen med åkern.

bäckfåran och på så sätt undgå järnockrautsläpp. Ett tredje kan vara att stabilisera åns kanter med grus och sten och göra vattendraget mer som en naturlig bäck så man i framtiden slipper rensa vattendraget. Ett fjärde kan vara att göra en mindre damm för att hindra järnockra utsläpp. Den fyra meter långa trumman med diameter 0,9 meter bör bytas ut mot en bro.

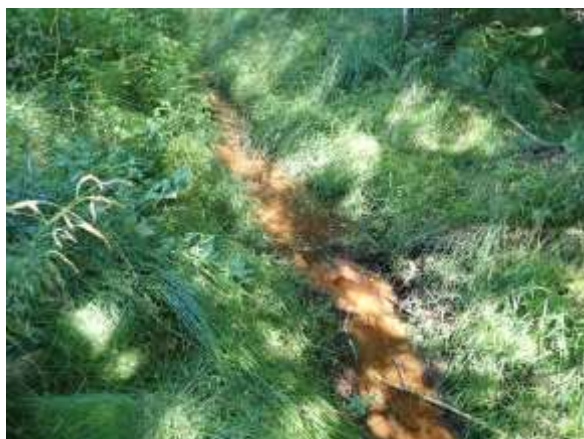
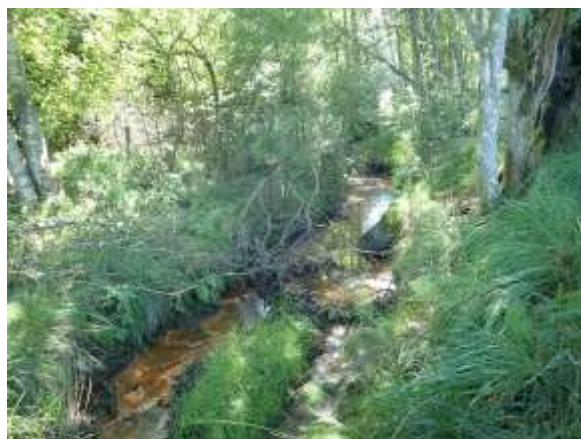
Naturvärde: Låga Naturvärden. Den starka järnockran sänker värdet.

Bäcken är dikad och rätad över åker samt starkt påverkad järnockra när den kommer ut från skogsmarken.

Åtgärdsförslag: Då bäcken är starkt järnockra påverkad bör man hindra det för att komma ut direkt i vattendraget. Ett alternativ kan vara att trappa ned vattendraget med att sätta stockar som sedimenterar från skogen och nedåt. Ett alternativ kan vara att göra en ny sträckning på

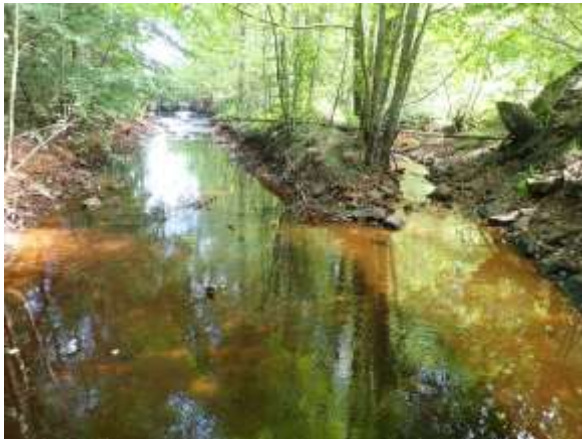
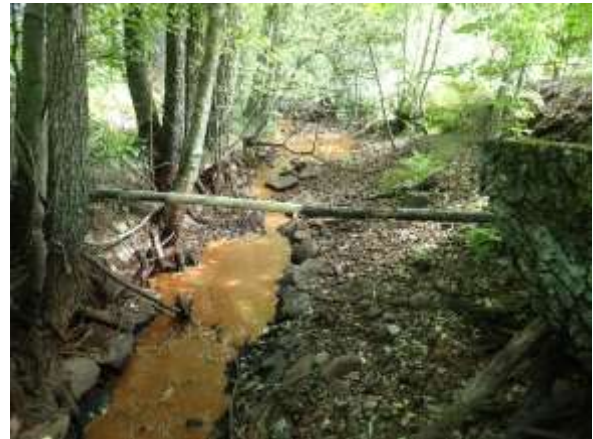
Lägg märke till den skiljelinje som blir mellan Stensån och Möllebäckens järnockrafärgade vatten vid utflödet i Stensån ned Vemmentorpasjön.

Åtgärdsförslag: Bäckens restaureras från bäcktrumman och ned till utflödet i Stensån. Järnockradikets inflöde (D68) sätts igen samt att vandringshindret (VH10) vid Vemmentorpasjön tas bort. Möjligt kan man ha det som ett extra omlöp, speciellt vid omlöp. Med rätt inventering kan bäcken hela vägen från vägtrumman (D97) till Stensån bli öringförande.

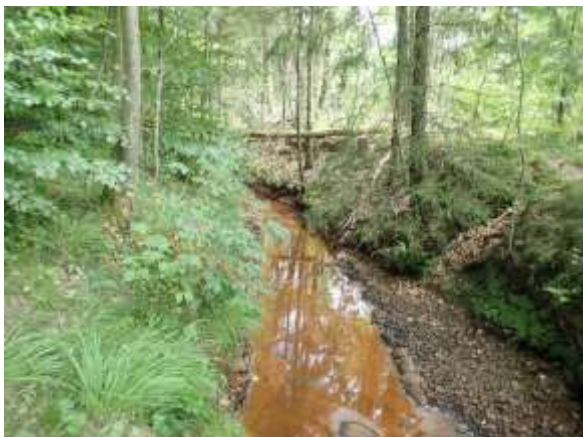
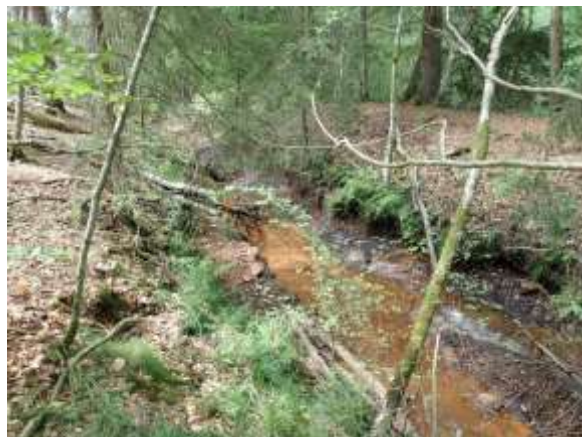
Botten nedre biten ut mot Stensån domineras av grus och mindre sten.

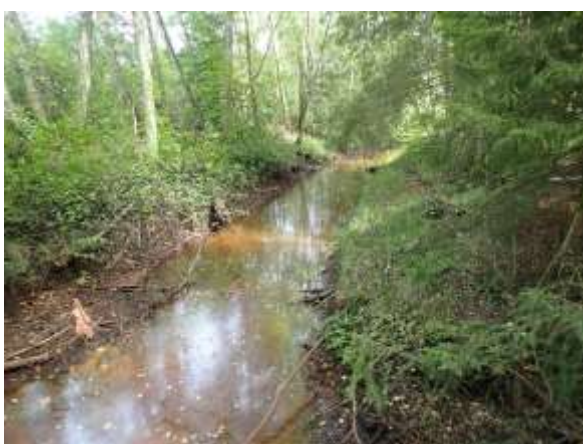
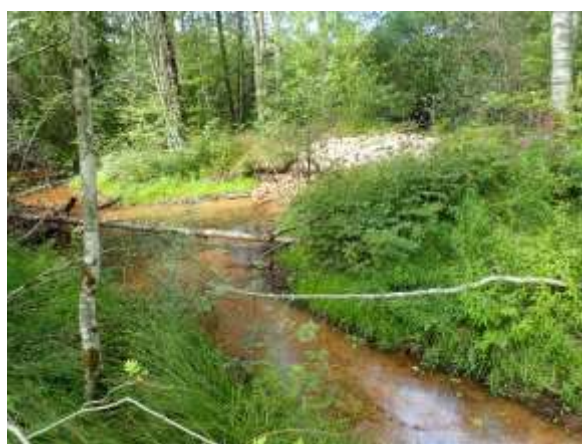
Högre upp blir det mer grus och jord, järnockran påverkar vattendraget som får tillskott av dikesinflöde och den gjorda stenvallen (VH10) vid sjöns utflöde.

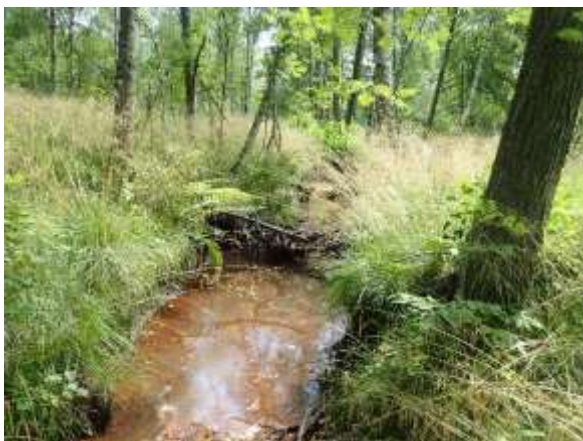
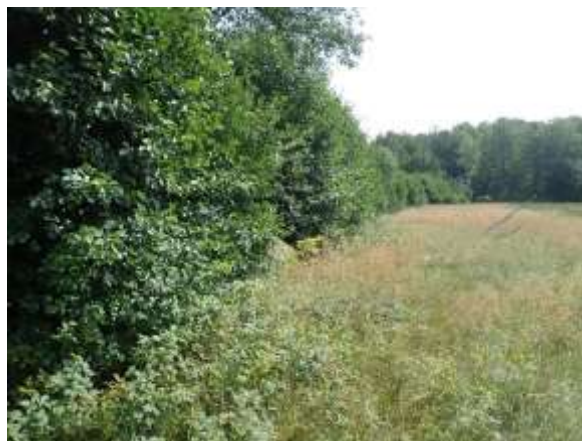
Järnockra samt den täta lövridå som bäcken rinner igenom.

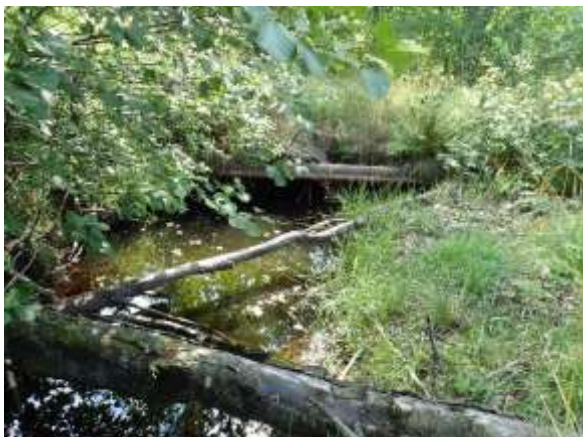
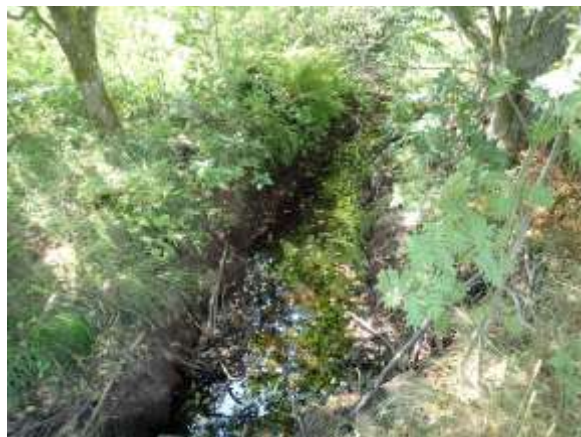
Ned dubbeltrumman (B97) bildas en djup hölj med klarare vatten möjligt för att hålla fisk. Uppströms dubbeltrumman är bäcken rätad och rensad och mindre intressant.

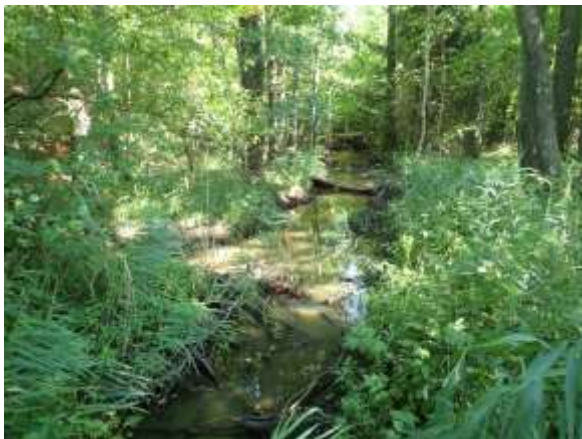
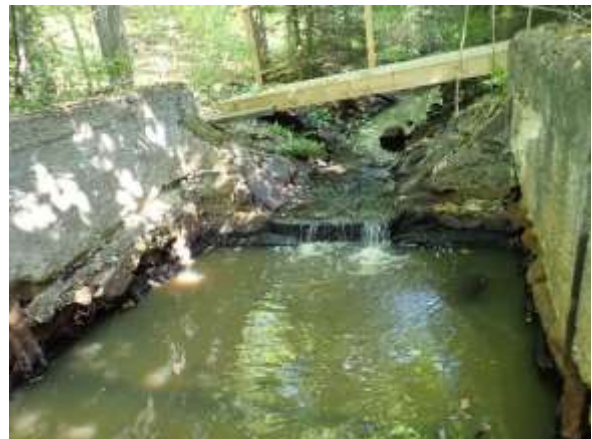
Vid utflödet har det varit en regleringsdamm/kvarn. Idag utgör det inte något hinder fast rester finns kvar.

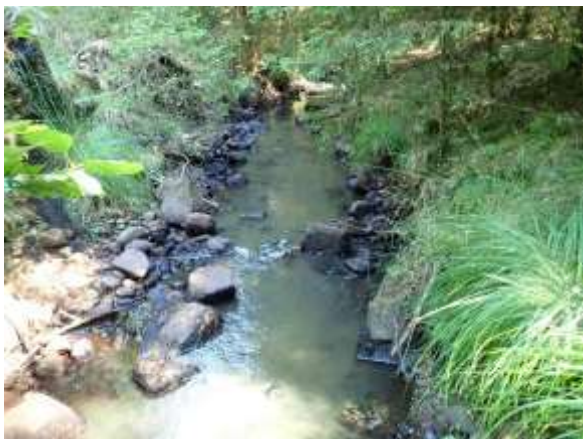
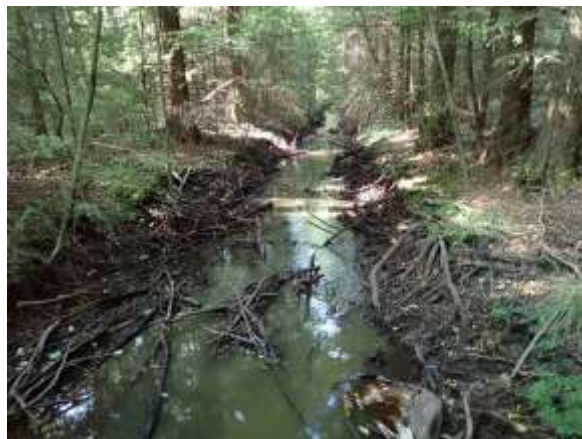
Block finns rikligt bitvis ut med vattendraget när bäcken rinner genom planterad granskog.

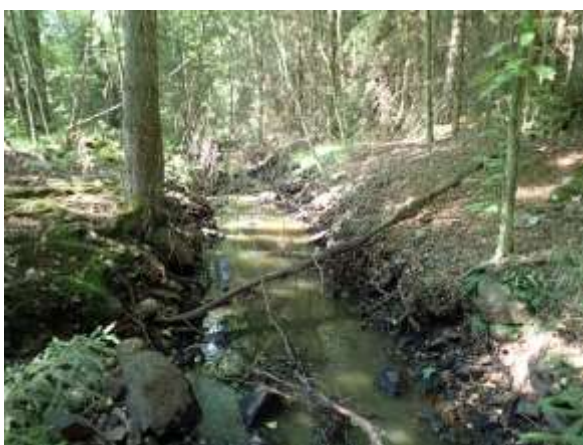
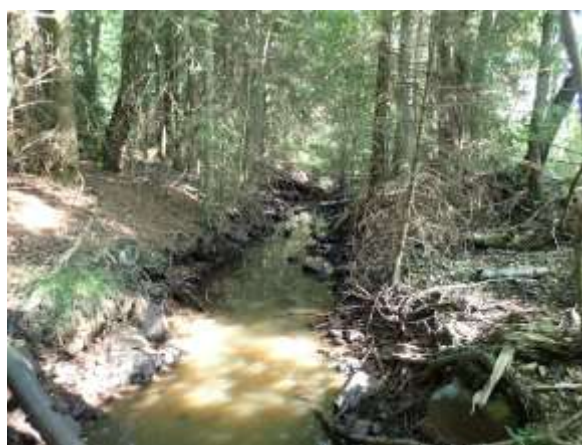
Påverkan är stor sedan tidigare men har stor potential att restaureras.

Åtgärdsförslag: Bäckens görs mer mångformig och block och sten läggs tillbaka ut i vattendraget. Man behöver se över järnockra utflödena DR47H och D69H. Man behöver se över vattendraget högre upp uppströms sjöarna. Elfiske bör göras.

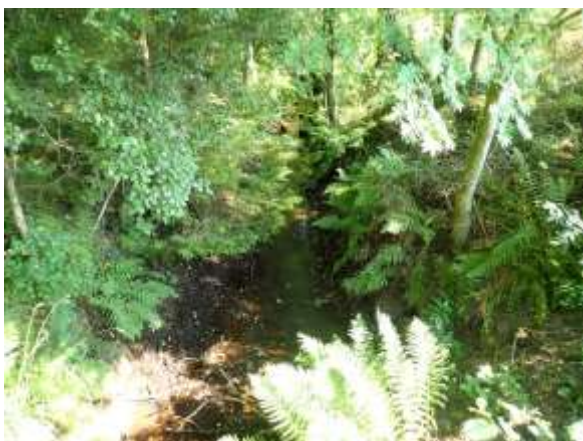
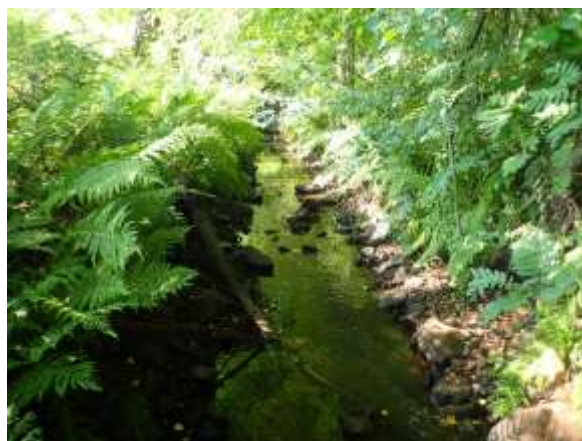
Bäckens sträckning ovan väg (B98).

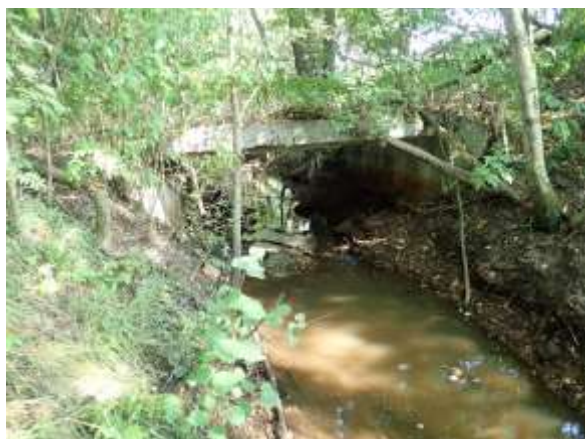
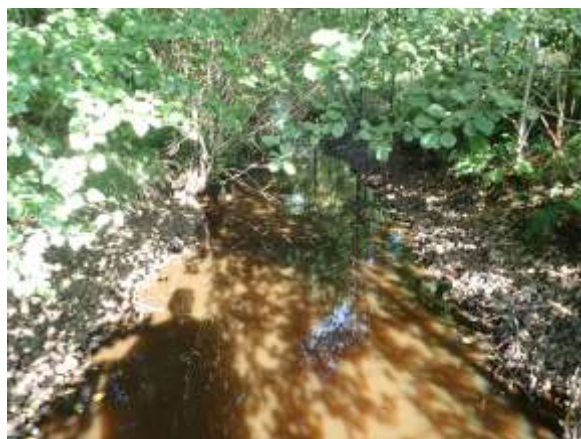
En betong/stenbro går över vattendraget, här hittades rikligt med utterspillning. Där bäcken rinner över åker mark är bäcken rätad. Bäckens sidor består av mindre stenar vilka kan utnyttjas som lekområde.

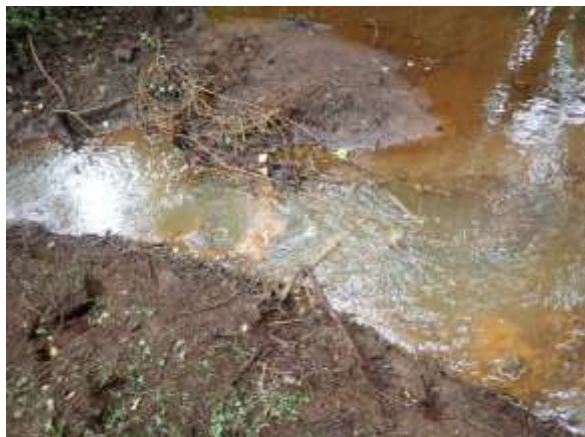
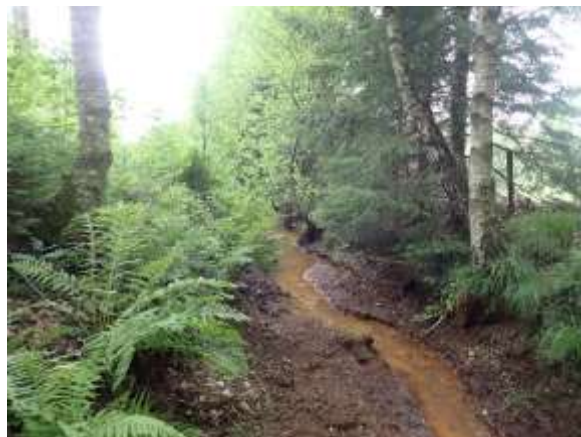
Utflödet i Stensån påverkar vattendraget nedströms genom att färga hela vattendraget rött.

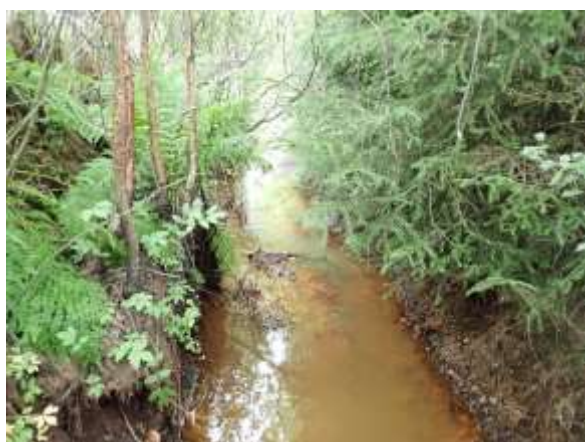
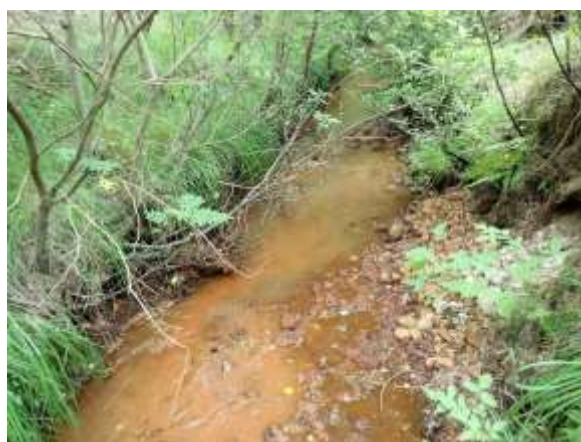
Grus och sten finns bitvis ut med vattendraget. Järnockrasediment täcker lekgruset.

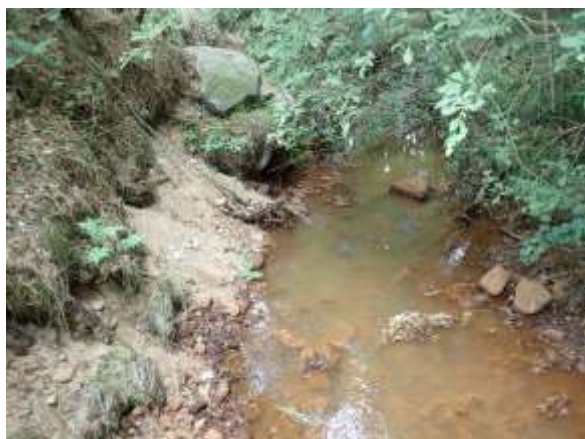
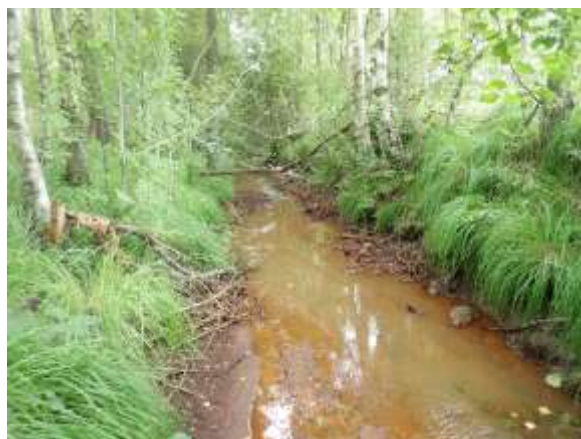
Nedre delarna har bra förutsättning för att kunna bli bra öring biotop.

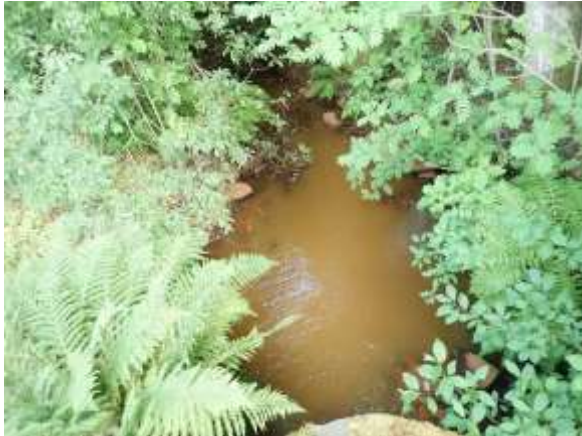
Bäcken rinner starkt rödfärgat över åkrarna.

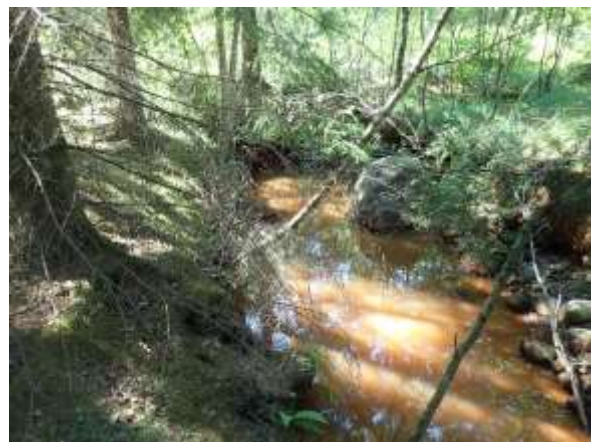
Nedströms grusväg (B101).

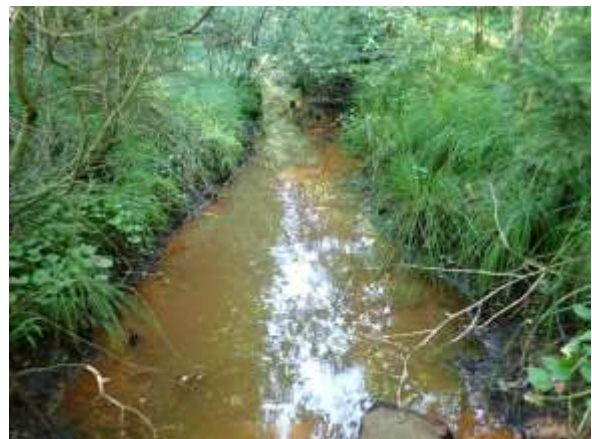
Uppströms grusväg (B101).

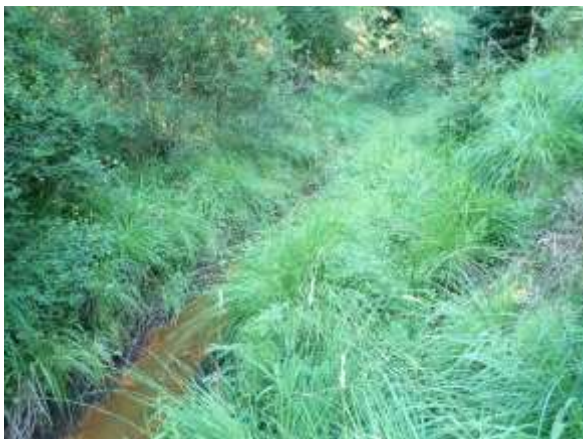
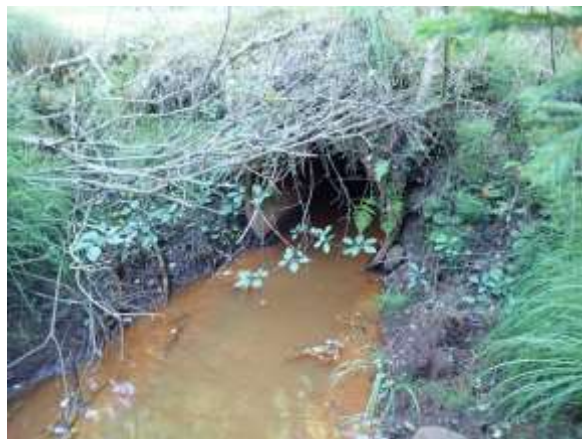
Bäcken blir mer påverkad av dikning högre upp i systemet.

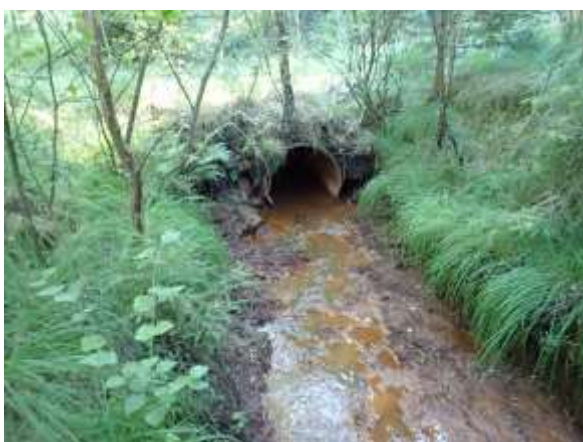
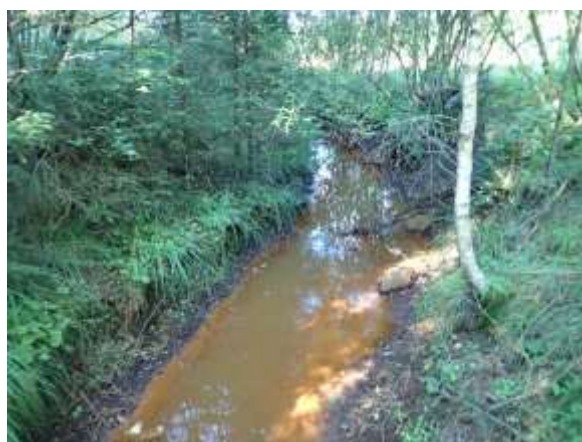
Järnockrapåverkad bäckfåra (B102).

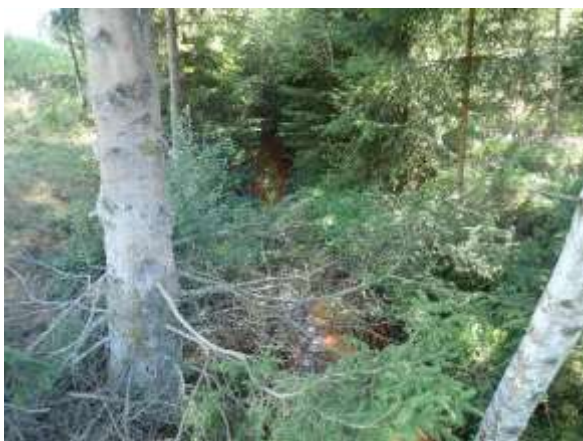
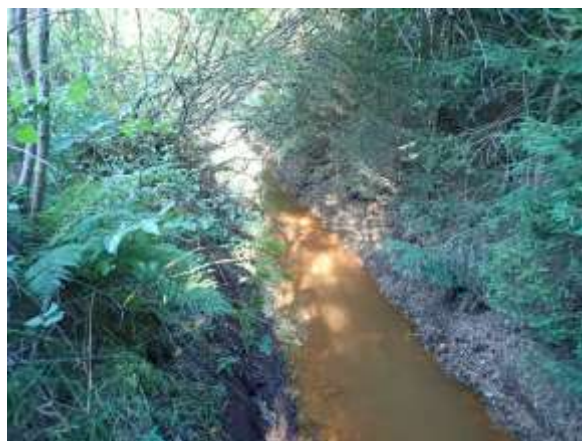
Bitvis går bäcken rätad genom tät skogsmark.

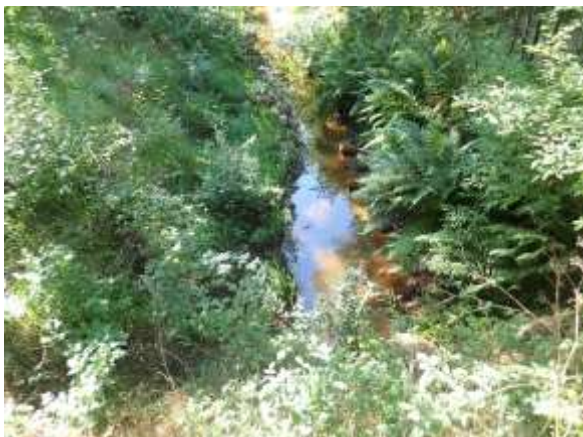
Bäckfåran vid Christianborgs allé (B104).

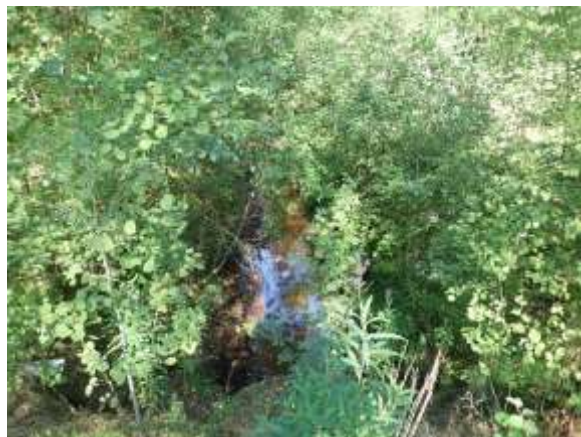
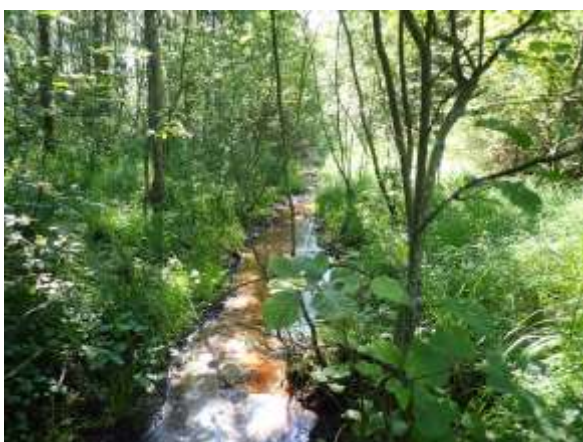
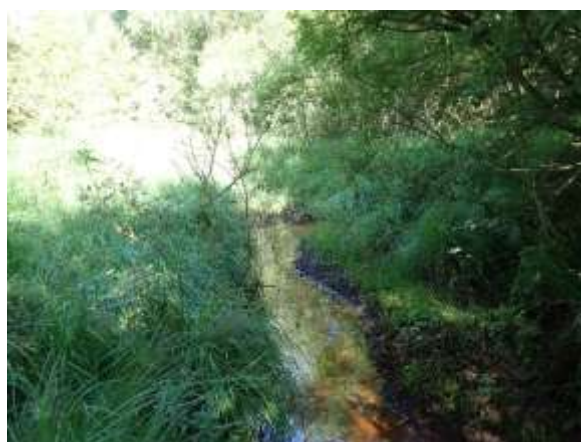
Bäcken rinner mellan mossmark kantad av lövridå. Utflödet från dränering från Lönnsjön!  
Här kommer allt vatten till bäcken. Medan den bäcken är helt torr ovanför.

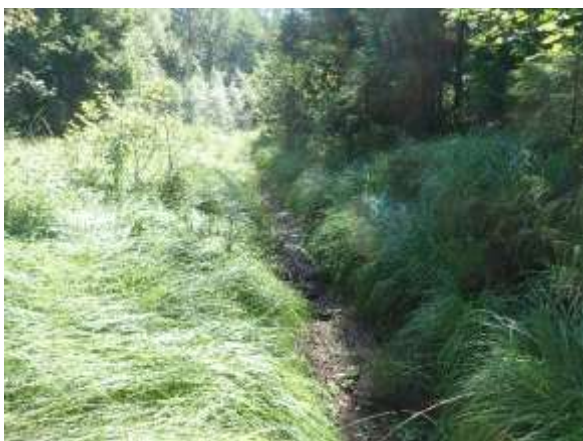
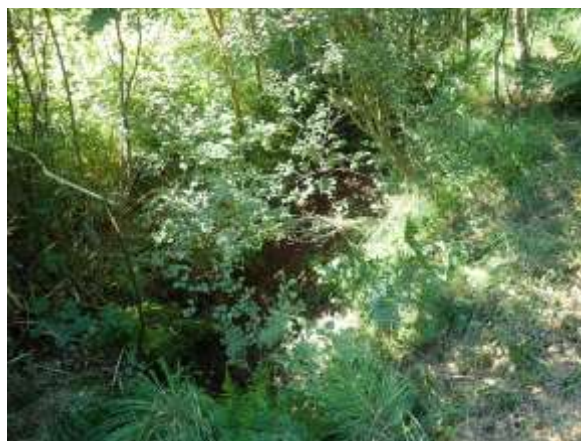
Bäcken ovanför järnockra inflödet. Bäcken delar sig i två delar som är närmast helt torra.

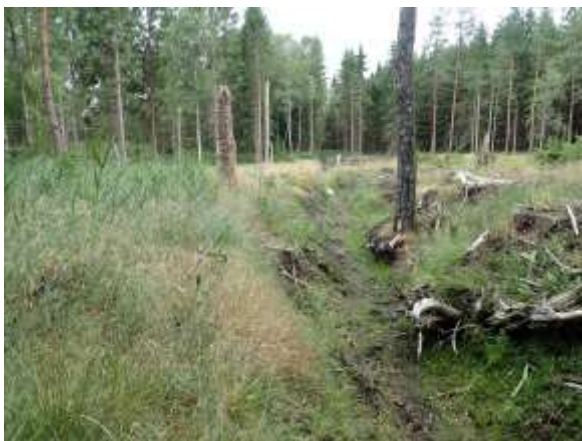
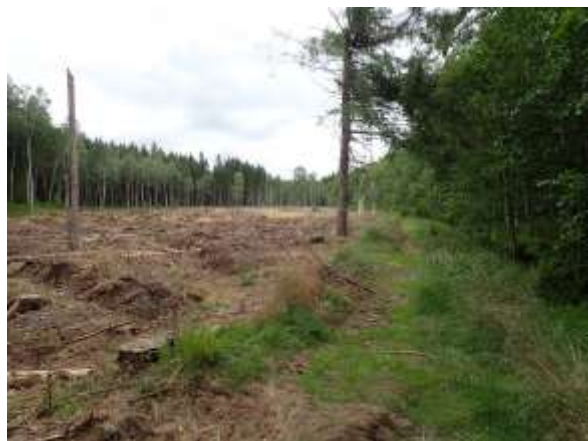
Beskrivning: Bäckens täckdikad och ej synlig, troligtvis har dränering dragits till skogsdike som sedan omdränerats till skogsdike. Ett torrt dräneringsdike med bredd på en meter och 0,5 m högt fanns ett stycke ifrån, vid skogsavverkning D17 (6248835:1348799). Bäckens har inget värde som fiskbiotop.

Torrt dike eller bäck? Hela området är påverkat av avverkning, kultiverad och nyplanterad gran, en smal remsa mot Stensån har lämnats obrukad.

Åtgärdsförslag: Bäckens/diket bör sättas igen med trästockar för att bli mer vattenhållande och hindra utförsel av organiskt material.

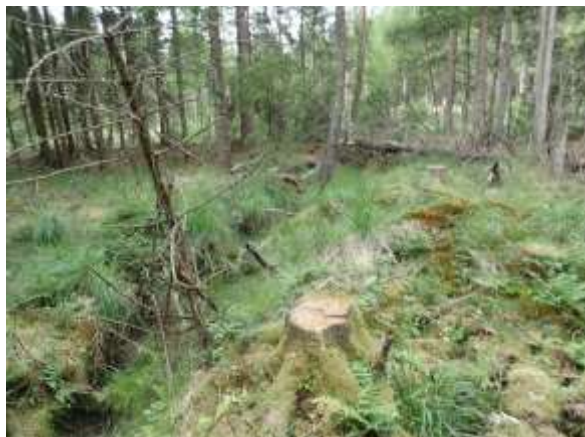
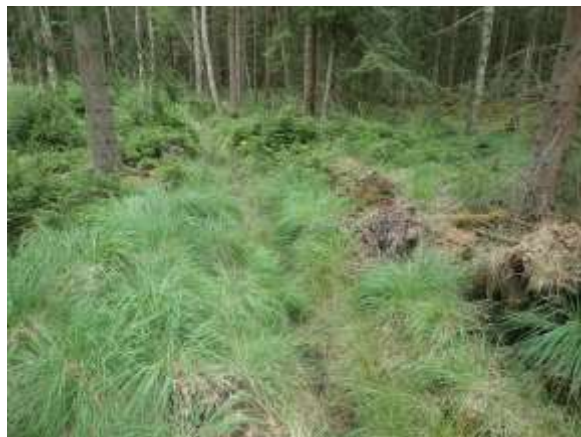
Beskrivning: Torrbäck/dike 0,5\*0,5m på högersida (söder) om Stensån. Bäcken har tidigare dikats ut för skogsbruk och har inget värde som fisk bäck.

Bäcken tidigare påverkad av skogsbruk och är i dag ett skogsdike utan värde för fisk.

Åtgärdsförslag: Bäck fåran täcks igen med stockar vid utflödet för att få mer fördröjande och vattenhållande område.

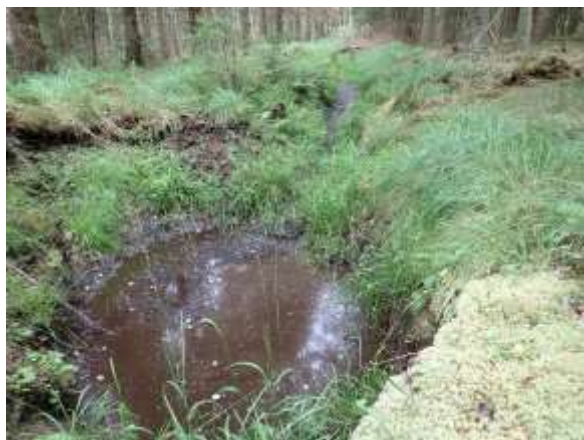
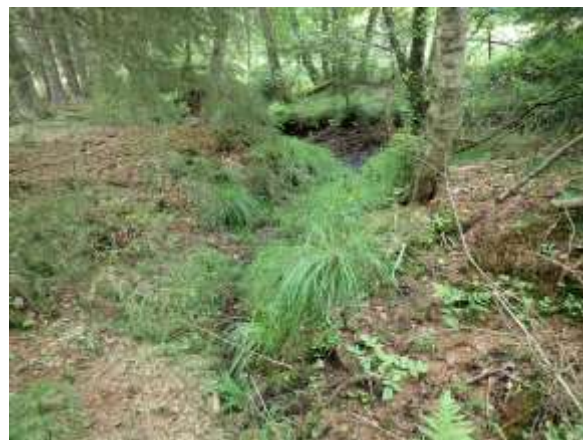
Beskrivning: En tidigare total rensad och rätad torr bäck på höger (söder) sida om Stensån. Bäcken går genom planterad granskog. En mindre sediment fälla har gjorts vid utflödet.

Sedimentfällor är viktiga att göra innan diken går ut i vattendragen.

Åtgärdsförslag: Åtgärder har redan gjorts för att hindra sediment utflöde till bäcken.

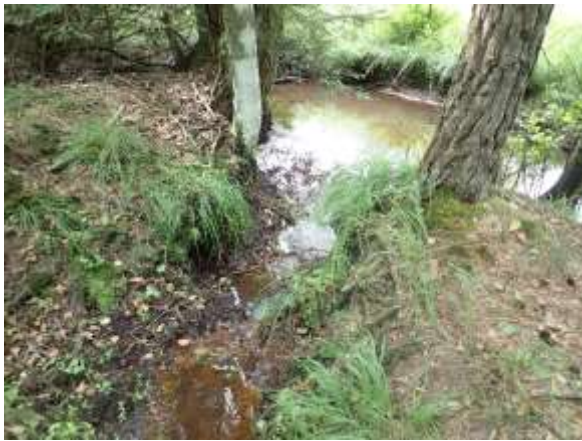
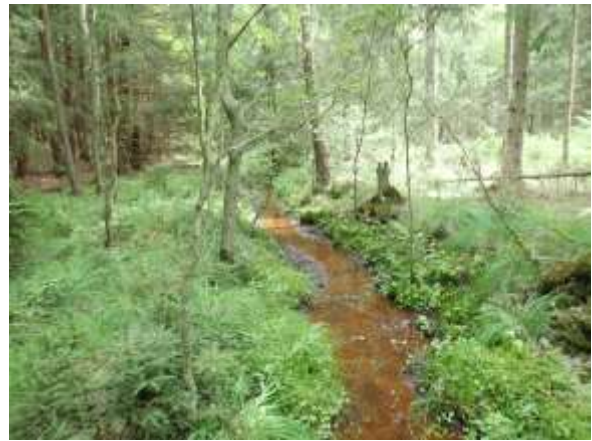
Beskrivning: En liten cirka en meter bred och 0,1m djup, tidigare rensad och rätad järnockrabäck från höger (söder). Bäckens rinner genom granskog och mossmark med en botten av mycket järnockrasediment och är ingen fiskbäck.

Utflödet i Stensån, bäcken är stark järnockra färgad. Här kan man göra en sediment fälla.

Åtgärdsförslag: här finns det möjligheter att göra sedimentfälla och hindra järnockrasedimentet och på så sätt rena vattnet innan det når Stensån. Man bör också vara mycket aktsam vid avverkning till närområdet till bäcken.

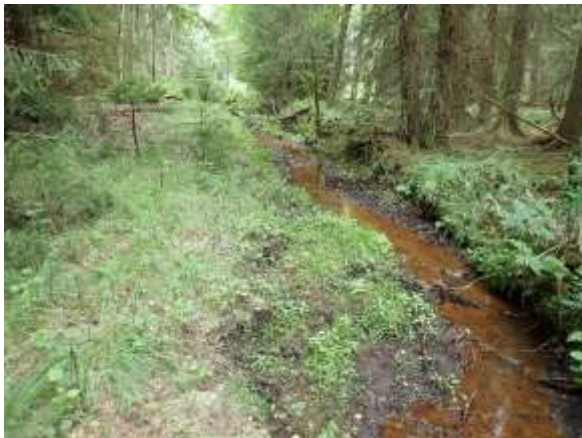
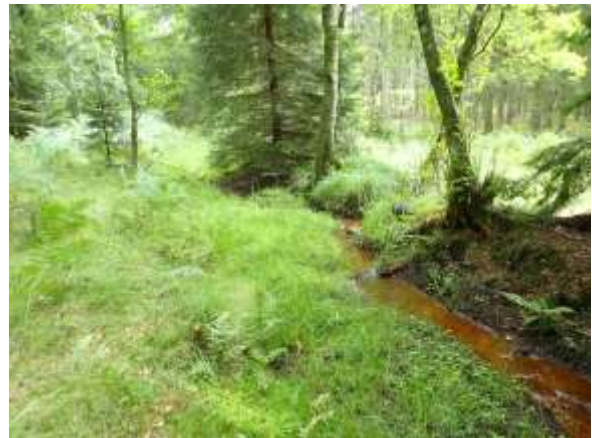
Bäcken är tidigare rätad och för med sig mycket slam/sediment ut i Stensån.

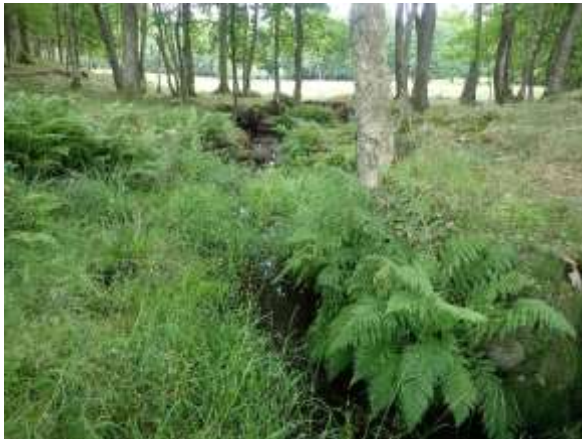
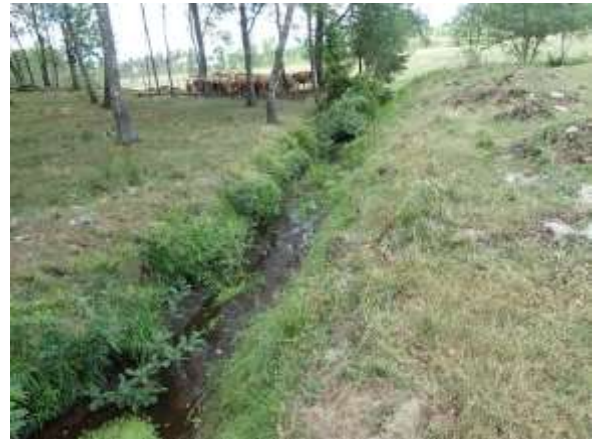
Beskrivning: En meter bred bäck som håller klart vatten, bäcken går rätad och rensad cirka 70 m med stora sidovallar över skogsbete, Svår bedömt fiskhabitat vid utflödet, fiskyngel sågs. Bäckens delar sig, delen rakt fram kulverterad (munk), bäck höger går rätad igenväxt över åker/bete med höga vallar, ingen fiskbiotop. Djurhållning sker direkt i vattendraget.

Bäckens utflöde i Stensån har potential för öring. Sediment botten och djurhållning direkt i vattendraget.

Åtgärdsförslag: Här skulle man förbättra genom att göra bäcken mer mångformig, block finns på kanterna. Djuren hålls borta från kanterna. I den inrinnande högra (Östra) bäckfåran bör en skuggande alridå låtas växa fram.

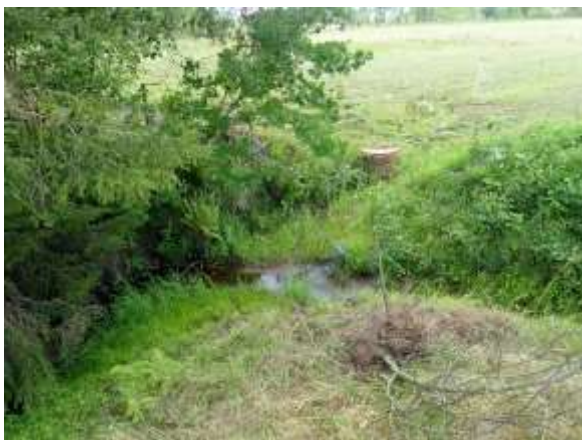
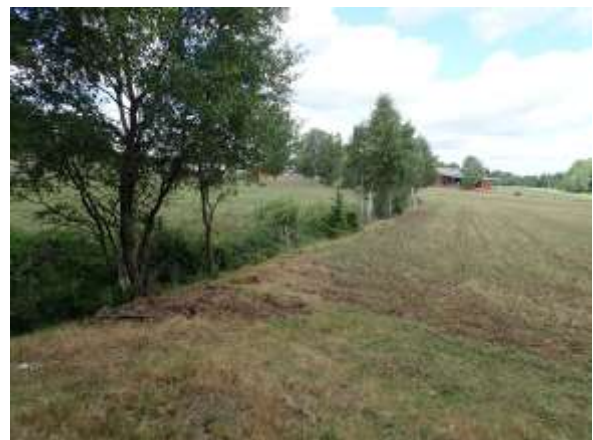
Ena bäckfåran är täckdelad och mynnar i munk. Den högra (östra) bäckfåran är total rensad över åkermark och avsaknad av kantzoner. Enstaka träd finns.

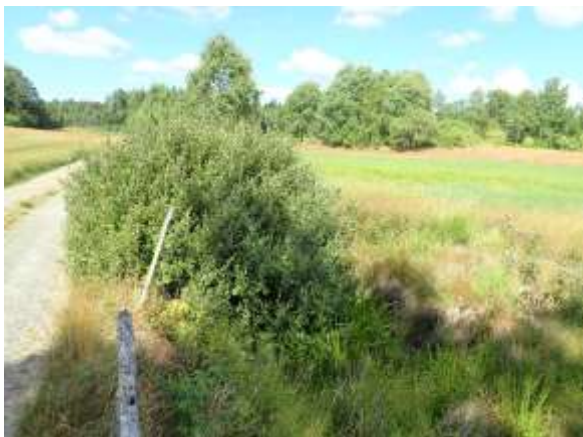
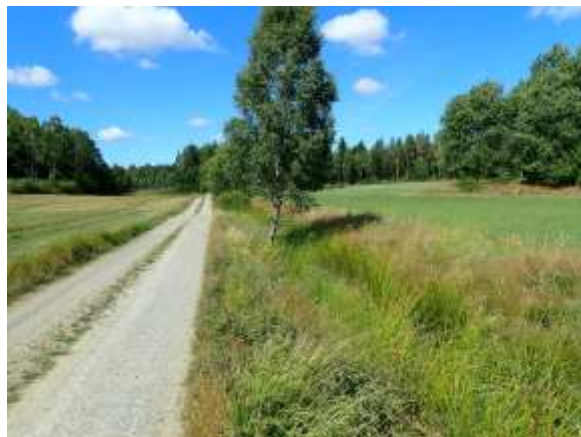
Beskrivning: En ca 1,5m bred igenväxt järnockrabäck. Bäckens omledd rinner rätad, helt öppen ut med väg och åker i 200 m samt är nästan torr. Bäckens är ingen fiskbiotop.

Bäcken är rätad igenväxt och lagd mellan grusväg och åker.

Åtgärdsförslag: Här gäller det skydd mot att bäcken rensas. Mycket av sedimenterade ämnen går vid rensning direkt ut i Stensån. För att undvika växtlighet bör en tätare al/lövriddå låtas växa upp. En sedimentfälla eller grund naturlig våtmark kan skapas innan bäcken når vattendraget. Man kan även tänka sig en omledning av sträckan till naturlig våtmark och på så sätt bli mer vattenhållande.

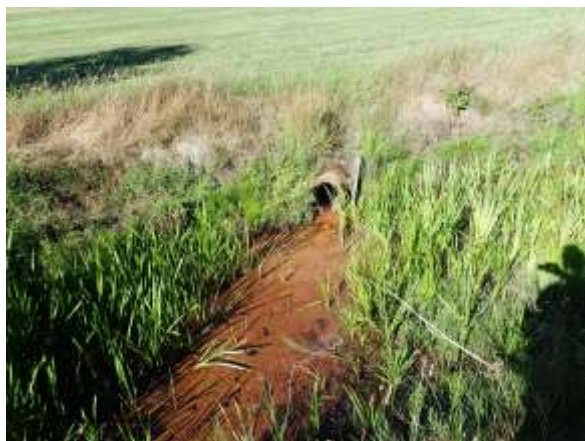
Beskrivning: Bäcken är täckdikad över åker och går ut starktjärnockrafärgad i dränrör (DR23) med diametern 0,4 m. Bäcken är öppen några meter innan den mynnar i Stensån. Slammet från röret påverkar Stensån negativt.

Bäcken går dränerad och ger starkt järnockrasediment till Stensån.

Åtgärdsförslag: Här behövs att man öppnar upp kulverten och gör en sedimentfälla alternativt mindre naturlig våtmark innan bäcken når Stensån.

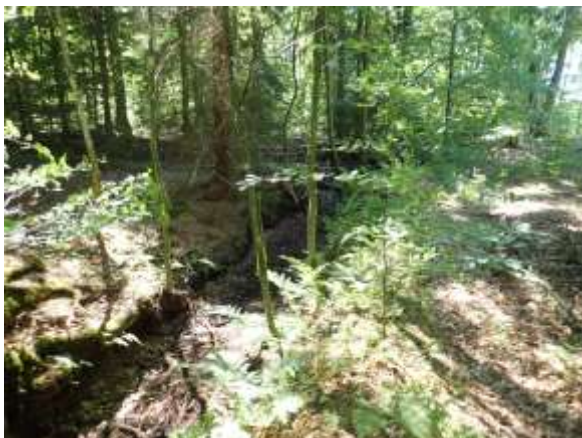
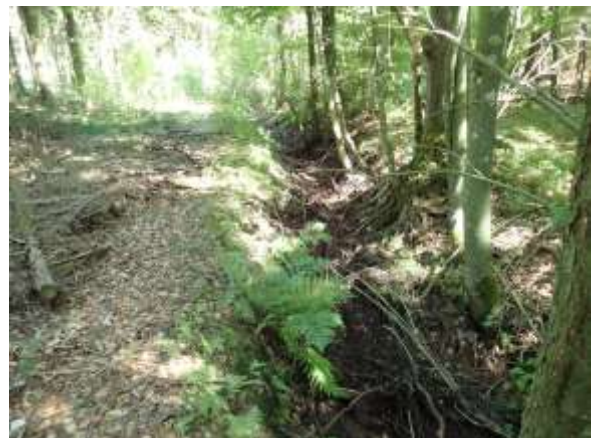
Beskrivning: Bäckens kommer ifrån Kallrasjön och mynnar i Vitasjö 515 meter längre nedströms. Bäckens är 1-1,5m bred med grus/sedimentbotten, död ved finns. Bäckens kantas av i övre delarna av mossmark och blandlövskog för att övergå till mer lövskog innan den mynnar i Vitasjö. En 200 m lång sträcka inventerades. En 15 meter lång vägtrumma (B107) delar av sträckan. Tyvärr är bäcken torr, även uppströms vägen där den går igenom blandskog. Bäckens är idag ingen öringbäck då den torkar ur. Men har potential på högre flöden. Vid inventeringstillfället sågs spår av utter och mink vid vägtrumman.

Bäckens nedre del är helt torr.

Åtgärdsförslag: När tillfälle ges bör bäcktrumman (B107) bytas ut mot större trumma. Mer undersökningar behövs längre uppströms. Om bäcken håller vatten andra år eller om det är en engångsföreteelse. Kan man få bäcken att hålla vatten kan den med restaurering bli en fin öring bäck. En mer vattenhållande bäck ger fördröjning av vattnet och en längre buffert för Stensån.

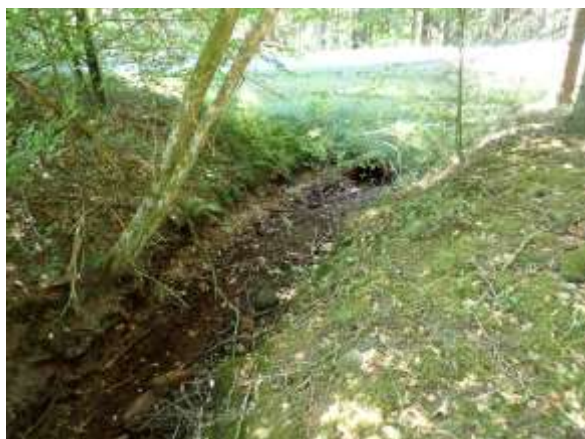
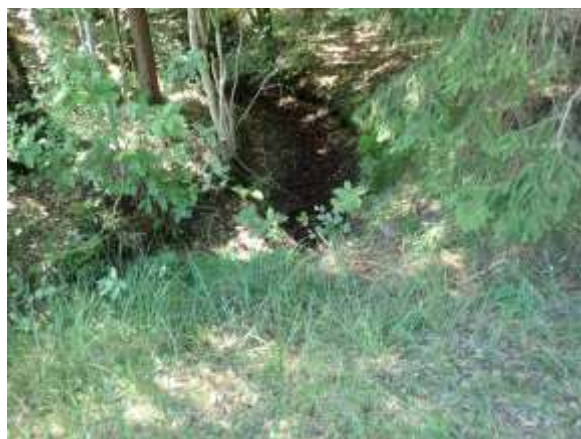
Bäcktrumman (B107) är alldeles för liten för vattendraget.

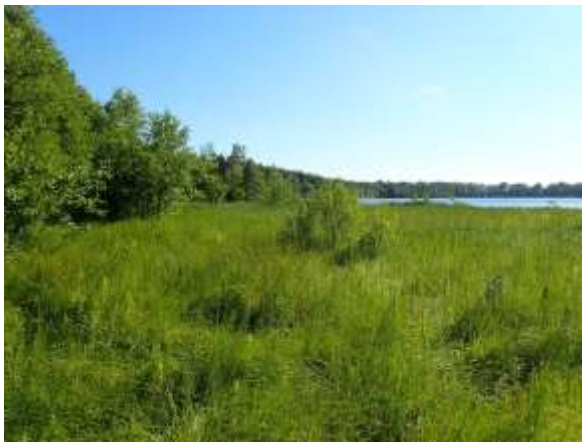
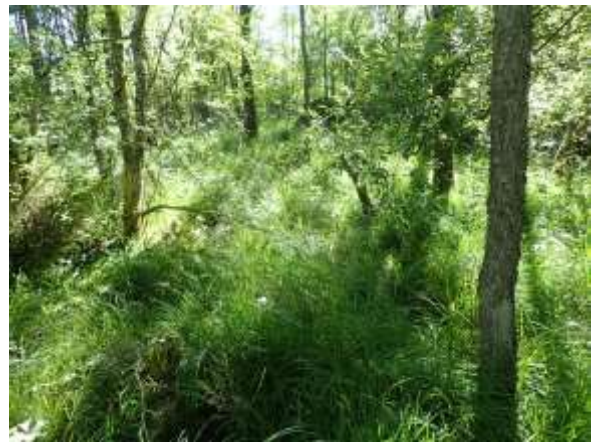
Bäcken mynnar i Svartasjö översilande genom blöt mark med al.

Åtgärdsförslag: Skydd mot avverkning och rensning av vattendraget. Genom att lägga stockar med jämna mellanrum och på så vis fördröja flödet kan man få bäcken att kunna hålla vatten längre än den gör nu och hindra att järnockra går ut i Svartasjö.

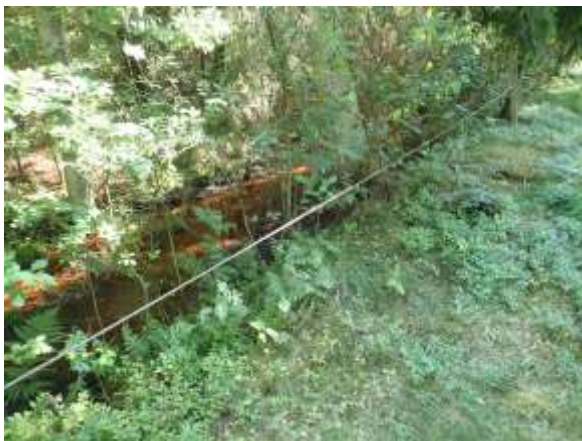
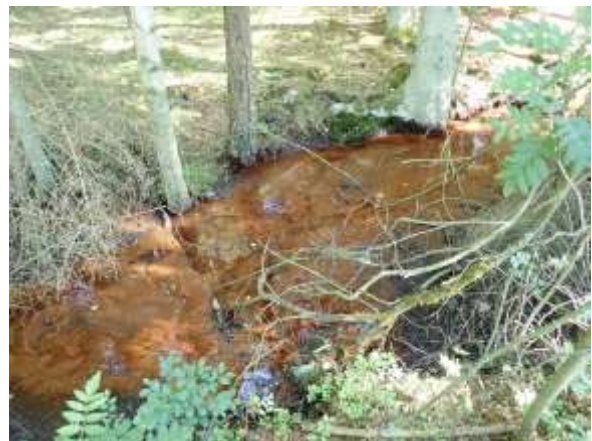
Beskrivning: Bäckens bredd är ca 1 m, tidigare rätad, en lövkantzons följer under vägbro med stensättning under landsvägen. Nedströms vägen är bäcken rätad starkt järnockrapåverkad och går igenom sumpskog omgiven av öppenmark. Innan bäcken mynnar i Svarta sjö går den översilande igenom vass/starrbälte. Översilningen tar mycket av den järnockra som annars skulle gå direkt ut i sjön.

Bäcken är tidigare rätad och rinner starkt påverkad av järnockra.

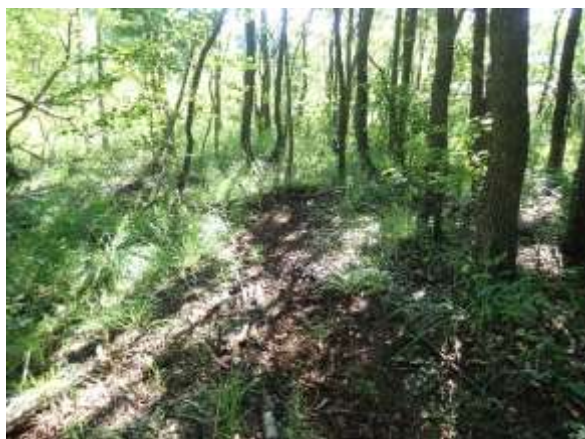
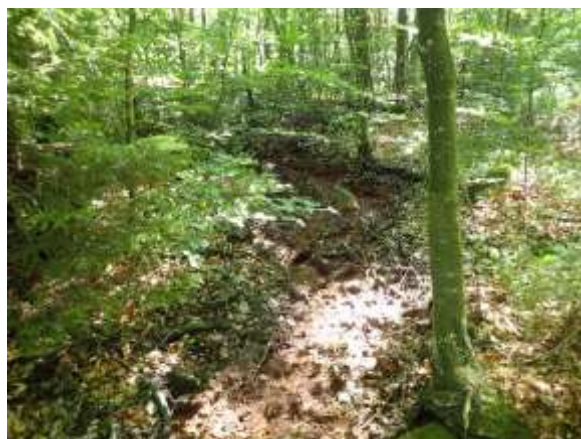
Bäcken går torr genom al/lövskog och mynnar i vassbälte.

Åtgärdsförslag: Hindra att rensning och dikning av vattendraget sker. Bäcktrumman (B109) är för liten för vattendraget och bör bytas till en större trumma eller bro. Här kan man göra bäcken mer mångformig. Genom att lägga stockar med jämna mellanrum och på så vis fördröja flödet kan man få bäcken att kunna hålla vatten längre än den gör nu och hindra att järnockra går ut i Svartasjö.
