## **Inventering av sträckor i Stensåns huvudfåra**

### **Bedömning av naturvärden**

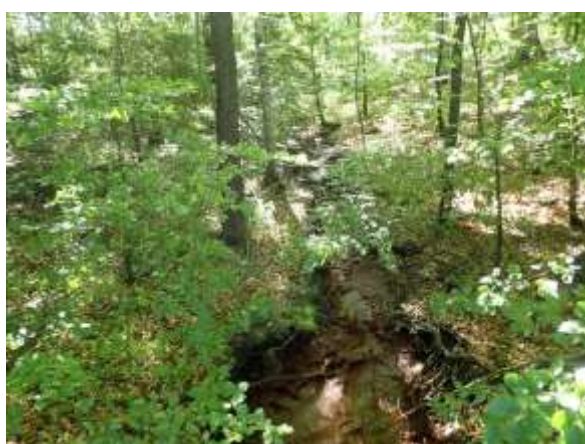
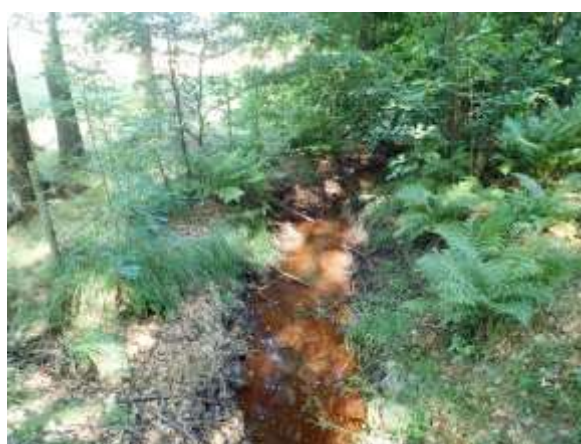
Beskrivning: En liten rätad järnockraslambäck med bredd på 1 meter till 1,5 meter. Den starkt järnockrafärgade bäcken går rätad mellan åker och lövskog. En liten vägtrumma (B109) med en diameter på 0,3 meter och en längd på 6 meter delar av bäckfåran. Nedströms trumman går bäcken 80 meter genom lövskog innan bäcken rinner översilad i vassbälte ut i Svartasjö. Bäckens har inget värde som fiskbäck.

Bäcken går genom lövskog och är starkt påverkad av järnockra och är ingen öringbäck.

Åtgärdsförslag: Hindra att rensning och dikning av vattendraget sker. Bäcktrumman (B109) är för liten för vattendraget och bör bytas till en större trumma eller bro. Här kan man göra bäcken mer mångformig. Genom att lägga stockar med jämna mellanrum och på så vis fördröja flödet kan man få bäcken att kunna hålla vatten längre än den gör nu och hindra att järnockra går ut i Svartasjö.

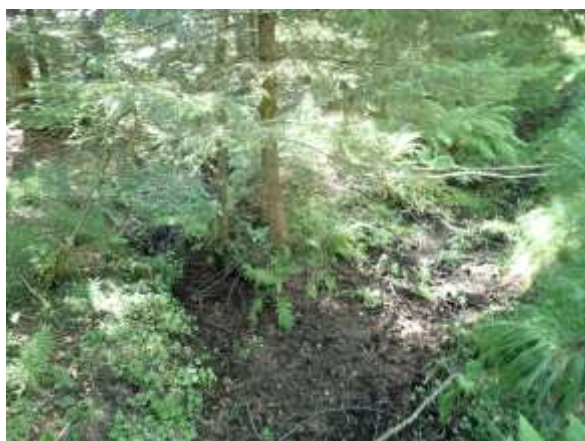
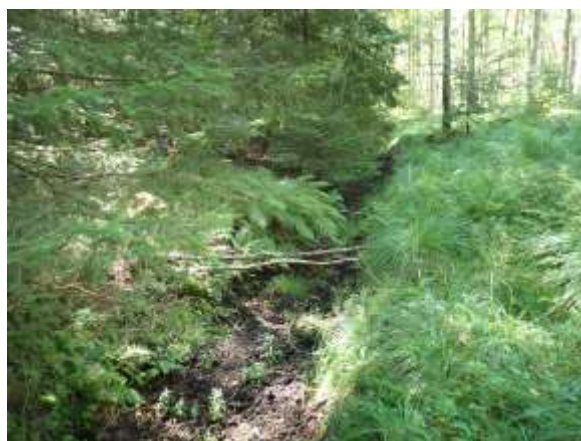
Bäck delning där Stensån kommer in från vänster (väster) och tillrinnande bäck/dike kommer in från höger (öster). Båda bäckfåror är helt torra.

Åtgärdsförslag: Här kan man lägga stockar med jämna mellanrum som gör att det blir ett mer vattenhållande och vattenfördröjande system.

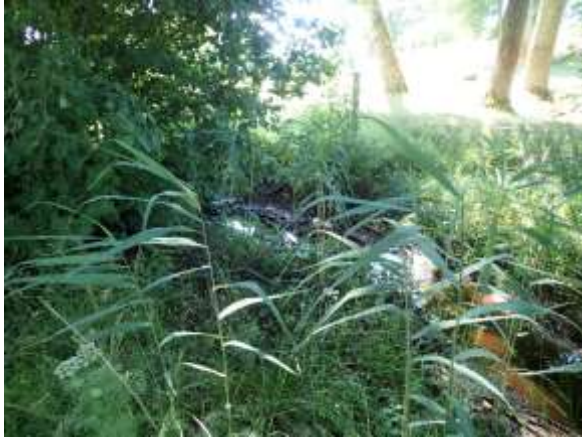
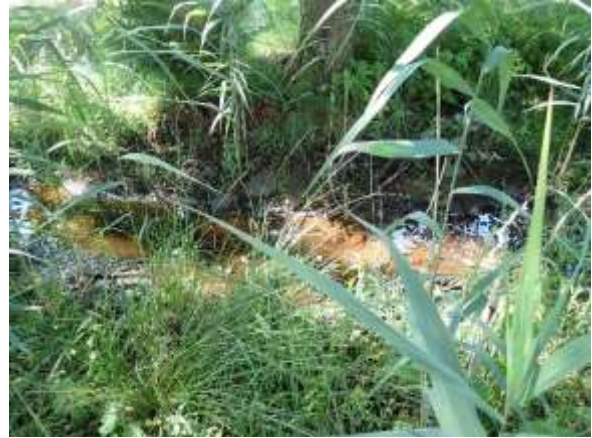
Utfloppet i Vitasjö går genom tunt vassbälte och kantas av alar upp mot landsväg.

Åtgärdsförslag: Vägtrumman är för liten för vattendraget och bör bytas mot större vägtrumma med utter spång.

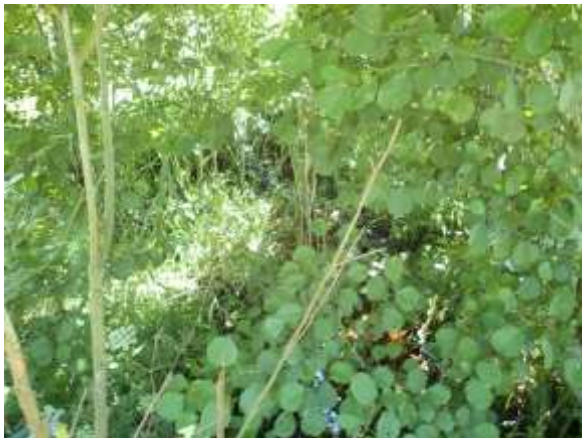
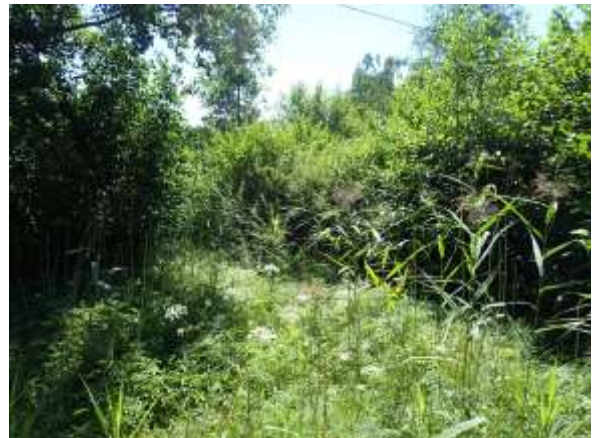
Bäcken kommer från Gårdsjön genom närmast ogenomträngligt buskage av al, vide och vass.

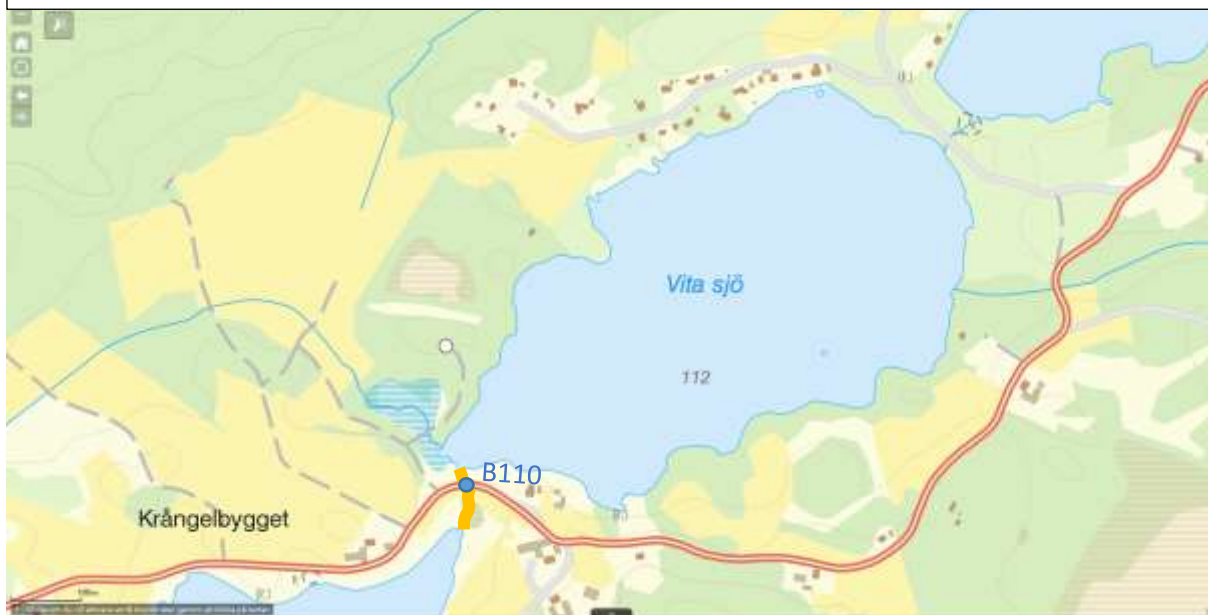
Stensån biflöde 34

Kartan visar den inventerade bäckfåran. Framför vägtrumman hittades utterspillning. Uttrar lever farligt när de skall passera vägar och blir lätt överkörda.
